記者発表資料
平成21年9月8日
(担当) 建設局公園課
電話：022-214-8393
青葉区公園課
電話：022-225-7211 内線 6421

青葉通・定禅寺通街路樹（ケヤキ）緊急調査結果報告について

平成21年8月24日、定禅寺通のケヤキ倒木に伴う緊急調査の結果についてお知らせいたします。

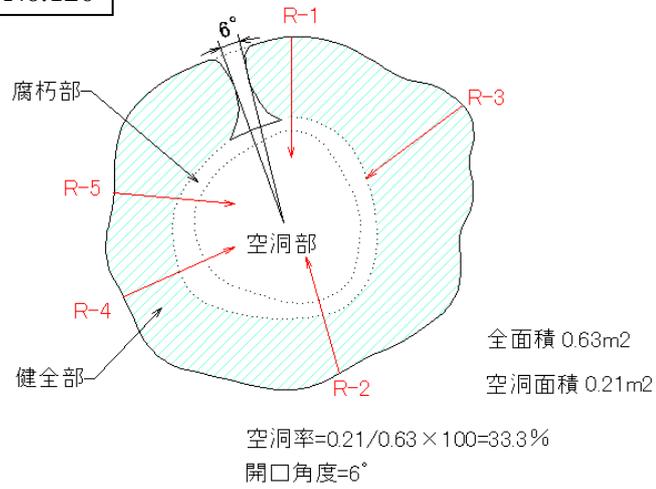
No.120

- ①樹木3本（No.120，No.329，No.352）の植替えの必要があると判断された。
 - ②残る12本については養生と継続的な経過観察の必要があると判断された。
- ※調査結果は下記「表 診断機器による調査結果」の通りである

調査項目 調査木場所		樹木 番号	判断基準				総合評価
			腐朽部または空洞 面積比率 (%)		空洞 長さ(m)	開口角度 (度)	
			50% <	30% <	1.5m <	120度 <	
青葉通	歩道 (南側)	110	—	—	—	—	養生と経過観察が必要である 植替えが必要である
		120	—	○	○	—	
		124	—	—	—	—	
		147	—	—	—	—	
	中央 分離帯	147	—	—	—	—	養生と経過観察が必要である 養生と経過観察が必要である
		156	—	—	○	—	
	歩道 (北側)	226	—	—	—	—	養生と経過観察が必要である
303		—	—	○	—		
計	329	—	—	—	○	養生と経過観察が必要である 植替えが必要である 植替えが必要である 養生と経過観察が必要である	
	352	—	—	○	○		
	369	—	—	—	—		
定禅寺通	歩道 (南側)	10本					
		419	—	—	○	—	養生と経過観察が必要である 養生と経過観察が必要である
	429	—	—	—	—		
	中央分離帯 (南側)	523	—	—	—	—	養生と経過観察が必要である 養生と経過観察が必要である
		536	—	—	—	—	
	中央分離帯 (北側)	なし					
歩道 (北側)	730	—	—	—	—	養生と経過観察が必要である	
計	5本						
合計	15本					植替えが必要である 3本 養生と経過観察が必要である 12本

植替えが必要と判断された樹木については，当面，倒木の危険性は低いものの，安全性の観点から撤去することとし，今回定禅寺通で倒れた木も含め植栽に適した時期に植替えを行う。

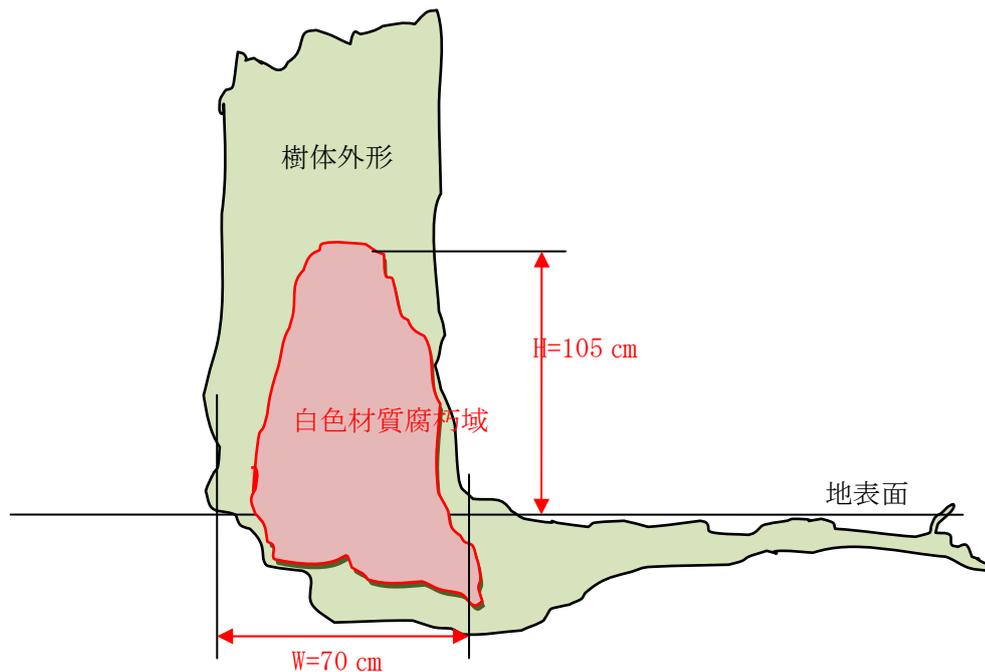
倒れたケヤキの腐朽域の断面略図

根株・樹幹に進行した材質腐朽病の病症が露出し、その原因菌と思われるベッコウタケ等の繁殖が確認された。

根株部での材質腐朽範囲は、外周厚5cmを残して内部は殆どが腐朽し、幹高105cm程度まで腐朽し、根株材質の強度劣化で被害樹に加わる自重、及び風圧等に耐えきれず倒れたものと考えられる。
