自動車の不具合による事故・火災情報における
車両火災に関する調査実施報告書

平成23年6月

国土交通省自動車交通局

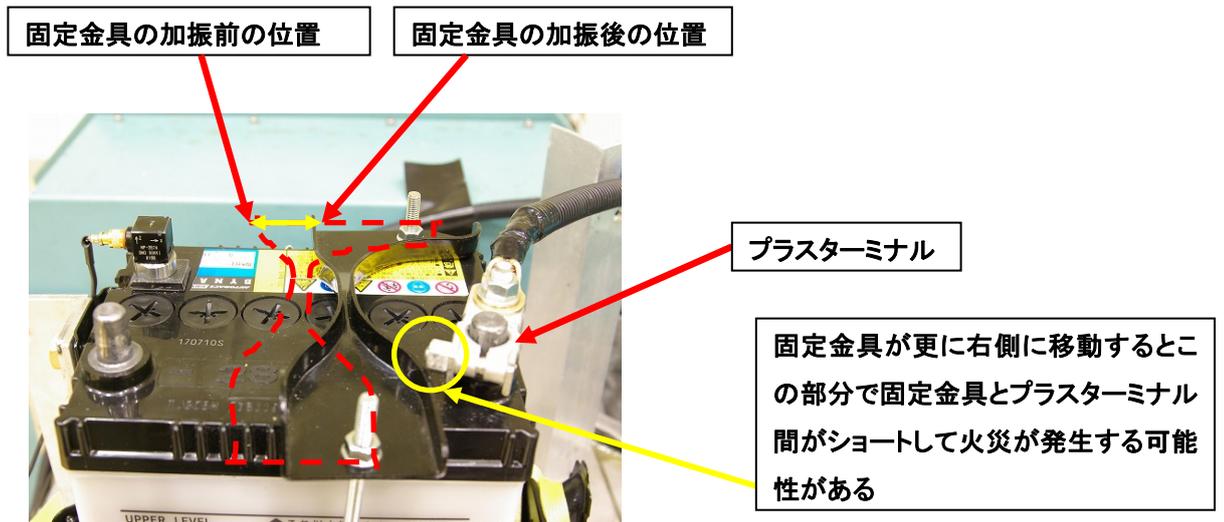
その結果、自動車 D の固定金具ではわずかな動きが発生したものの、バッテリーターミナルとショートするような状態にはならなかった。一方で他の3車種のバッテリー固定金具では表4-2に示すように、ナット締め付けトルク0.2Nm~0.5Nm では固定金具が動いて、バッテリーターミナルとショートする位置まで移動することがわかった。また、固定金具の移動は表4-1に示す共振点の周波数付近で大きくなり、振動による影響が共振点近辺で大きいことが確認出来た。共振周波数(44Hz)近辺の振動によって固定金具がプラスのバッテリーターミナル側に移動して、ショートする直前となった自動車 B の状態を写真4-10に示す。(注2)

写真4-10 加振されることによって固定金具が動いてプラス端子側に接近した時の写真
(自動車 B で加振周波数が44Hz 近辺の場合)

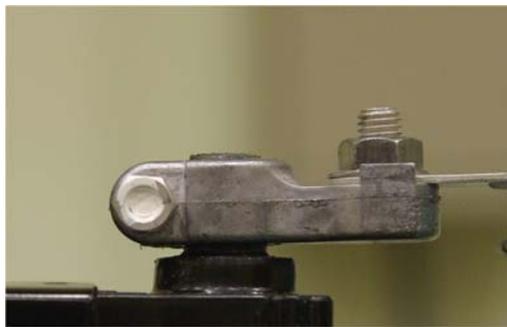
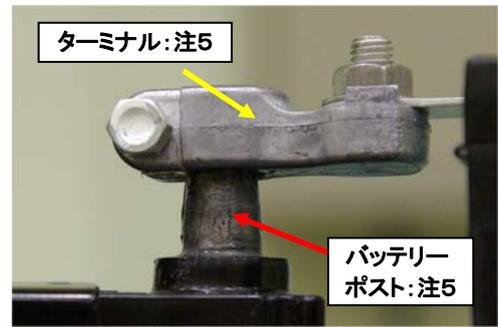
次に、振動加速度2Gでは締め付けトルク0. 2Nmの条件では表4-4に示すように、4種類全てでターミナルの浮きが発生した。特に、自動車Cではプラス端子取付けナットの締め付けトルクが0. 2Nm～1. 0Nmでターミナルの浮きが発生することが確認出来た。ターミナル浮きの発生状態を写真4-11から写真4-18に示す。

写真4-11 自動車Aのバッテリー端子:加振前 写真4-12 自動車Aのバッテリー端子:加振後
注5:いずれも端子と表記する必要があるが本調査では別の表記とした(振動条件:加速度2G、ナット締め付けトルク0. 2Nm)

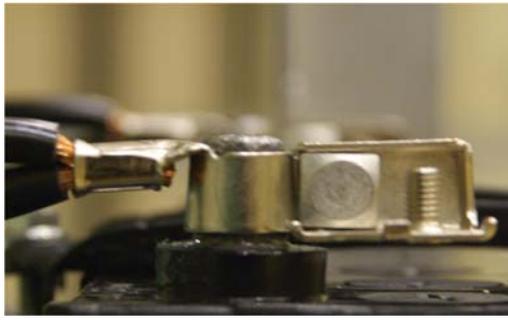
写真4-17 自動車Dのバッテリー端子;加振前

写真4-18 自動車Dのバッテリー端子;加振後
(振動条件:加速度2G、ナット締め付けトルク0.2Nm)

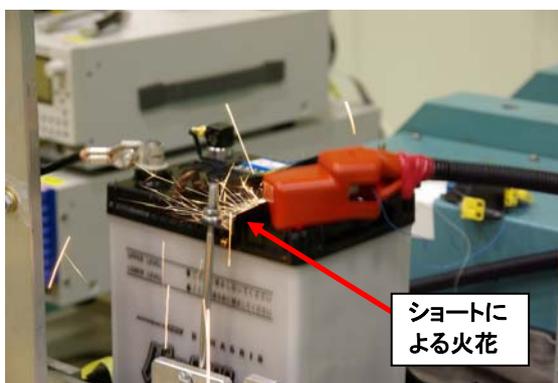
以上の条件で2種類のバッテリーを用いて台上再現実験を実施したところ、2種類共にショートを継続させることによって約1分から1分30秒でターミナルカバーが燃えて火災が再現出来た。実験結果のまとめを表4-5に、ショートによる火花の発生状態と火災再現時の状態を写真4-19から写真4-22に示す。

写真4-19 自動車 B のショート発生状態

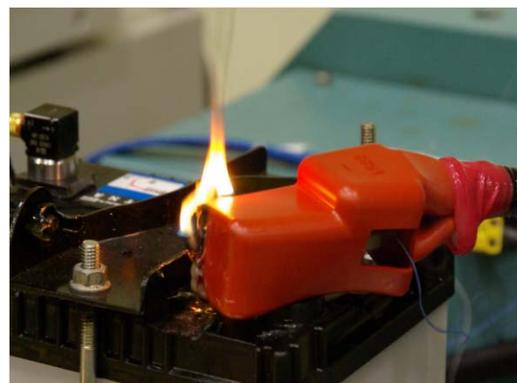
写真4-20 自動車 B のショート火災再現状態

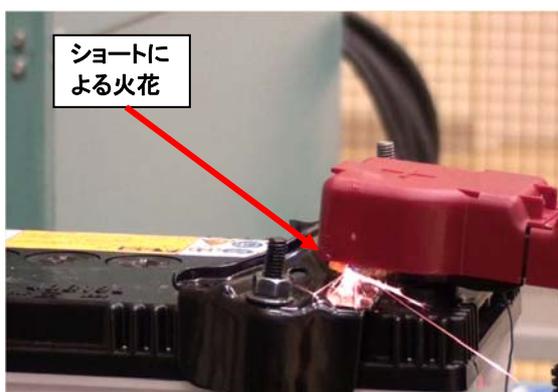
写真4-21 自動車 C のショート発生状態

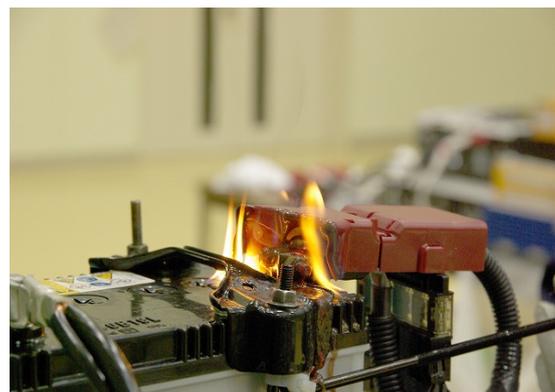
写真4-22 自動車 C のショート火災再現状態

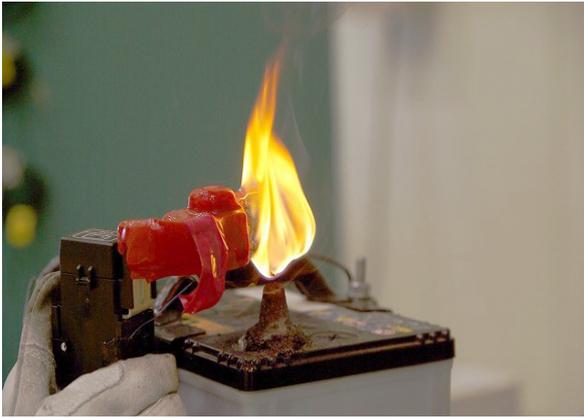
写真4-23 自動車 A の火災再現状態
(ターミナルカバーは純正品を使用)

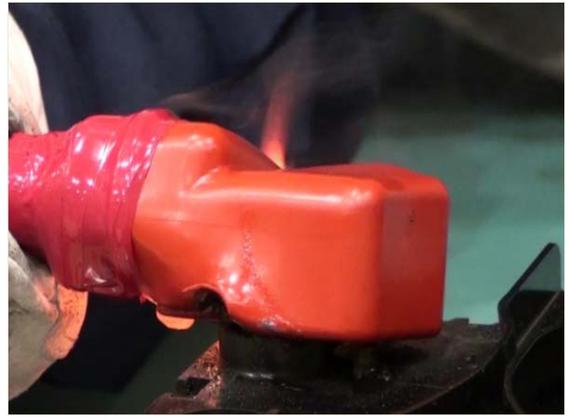
写真4-24 自動車 B の火災再現状態
(ターミナルカバーは純正品を使用)

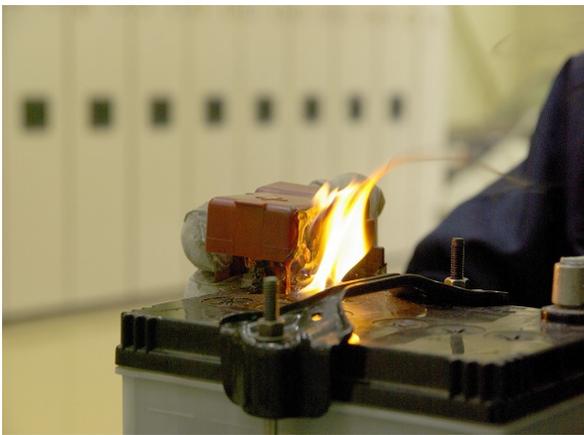
写真4-25 自動車 C の火災再現状態
(ターミナルカバーは純正品を使用)

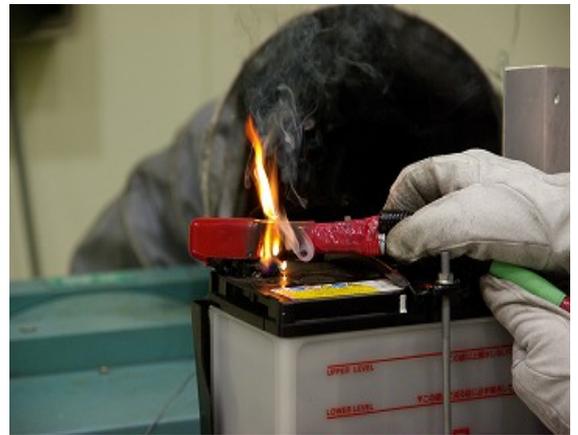
写真4-26 自動車 D の火災再現状態
(ターミナルカバーは純正品を使用)

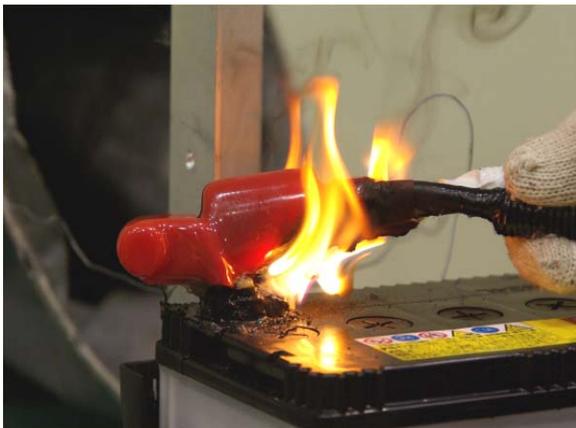
写真4-27 自動車 D のスパーク火災再現状態
(ターミナルカバーは社外品を使用)

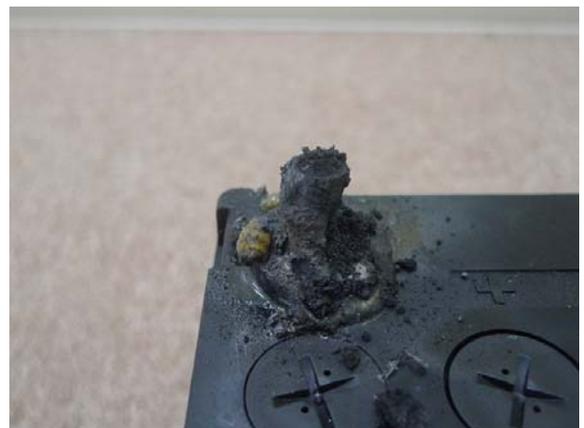
写真4-28 実験後のプラスバッテリーポスト
(写真4-27の実験後のバッテリーで、バッテリー
ポストが半分程度溶損している)

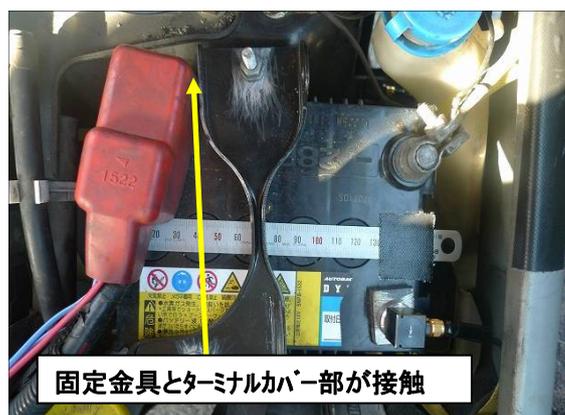
| 走行条件 | バッテリー型式 | バッテリー近辺の車体上下方向振動加速度 | 固定金具の状態 | 備考 |
|---|---|---|---|---|
| 砂利路 40km/h | 28B17L | 12.8 m/s ² | プラス端子カバーに接触 | 振動加速度:1.3Gで移動発生 |

写真5-2 砂利路速度 40km/h 走行後の状態

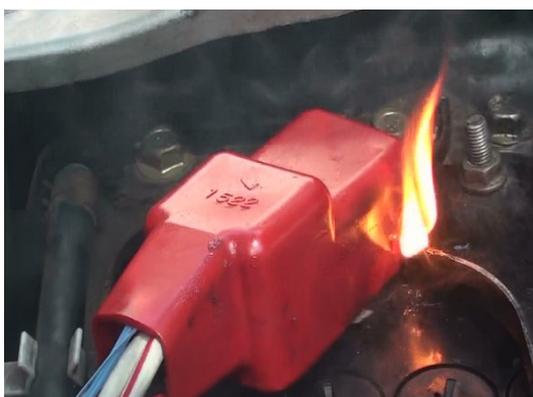
次に、自動車Bで舗装路を速度約40km/h で一定速走行し、バッテリー固定金具とターミナルとのギャップを調整してショートによる火花が出る状態を維持させて火災発生の状態を観察した。約40秒でターミナルカバー部分から発火し、火災が発生した。その火災発生時の状態と消火後のターミナルカバーの状態を撮影したものを写真5-3と写真5-4に示す。

写真5-3 自動車 B のショート火災再現状態

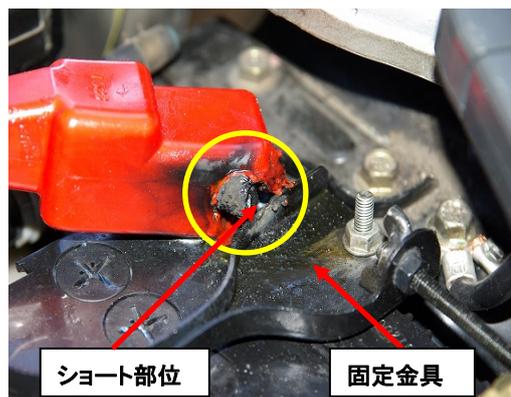
写真5-4 自動車 B の火災消火後の状態

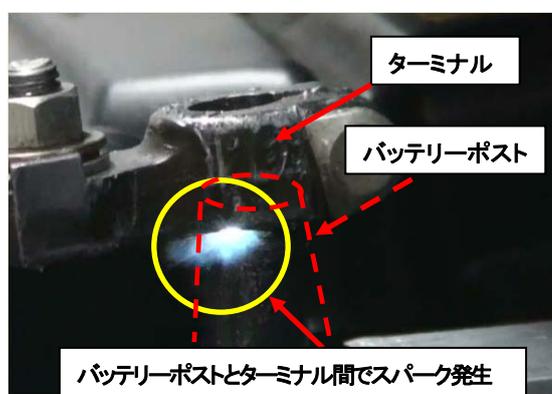
写真5-10 実車実験時のスパーク発生状態

実験の結果、スパークは発生するが炎は発生せず、火災は再現しなかった。さらに、バッテリーへの充電電流を51Aまで増加させて、発生するスパークを強くしたが持続せず、ターミナルとバッテリーポストとのギャップをうまく遠隔操作する事が出来なかった事が原因と推定される。

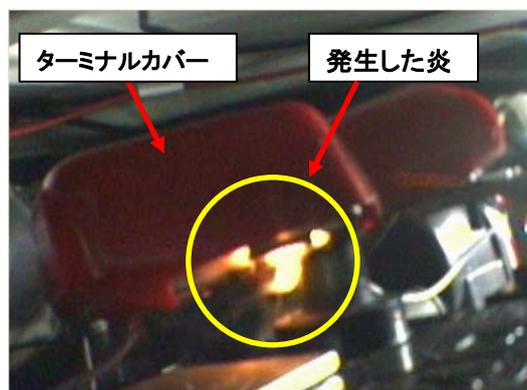
写真5-12 炎が発生した時の状態

以上の条件で実車実験を実施した結果、写真5-12に示したように、約10分後にターミナルカバー部で炎が発生し、その後約10分間に渡り、炎が断続的に発生した。しかしながら、炎が発生しただけで、ターミナルカバーに引火することは無く、火災は発生しなかった。

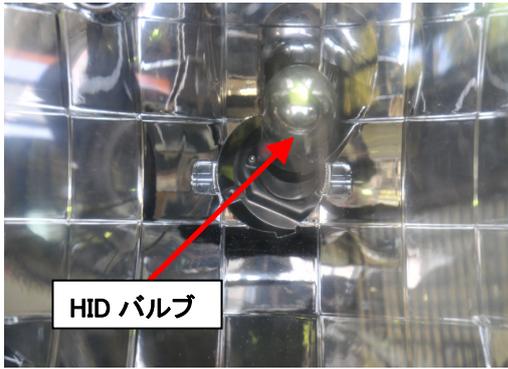
その結果、自動車 A と自動車 C のいずれの車両も発煙はするが、1 時間継続しても発火には至らず、火災は発生しなかった。これは、部品 A の HID バルブは図6-2に示したように、500℃以上となっている高温部の面積が比較的狭く、リフレクタの樹脂部との接触部が極めて限られること、あるいはリフレクタとの接触で HID バルブの表面温度が下がったことが原因として考えられる。HID バルブとリフレクタの接触状態を写真6-3に、発煙によってレンズが曇りが生じた時の様子を写真6-4に、自動車 A と自動車 C の実験結果を表6-4に示す。

写真6-3 HID バルブとリフレクタの接触状態
(自動車 C)

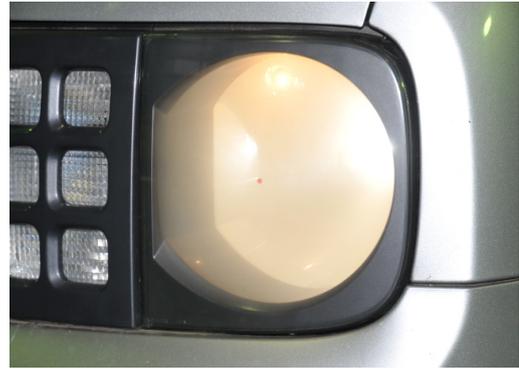
写真6-4 発煙によりレンズが曇っている状態
(自動車 C)

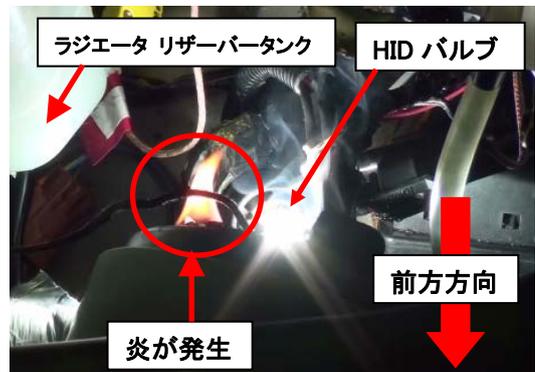
その結果、HID バルブのハーネス部に落下後、約15秒で煙が出始め、約40秒後に写真6-6に示すように炎が発生した。しかし、これ以上火災が広がることは無く、自己鎮火して、写真6-7に示すようにハーネスの被覆が焦げただけであった。但し、発火点周辺に他の燃えやすい樹脂部品等があって、発生した炎が燃え移れば、エンジンルーム火災あるいは車両火災となる可能性があると考えられる。

写真6-6 ハーネスの炎発生状態(自動車 A)
(約40秒後)

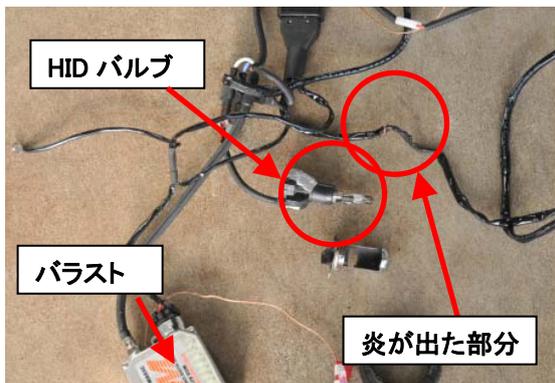
写真6-7 HIDバルブが落下して高温部と接触して炎が出たハーネス

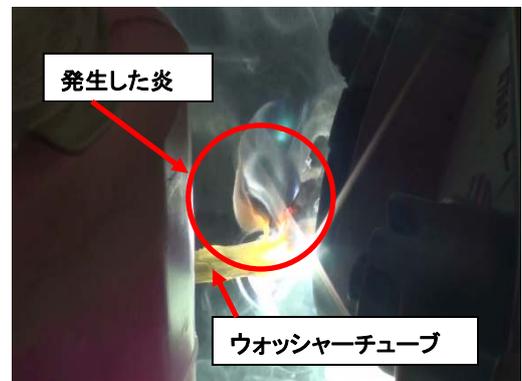
HIDバルブがソケットから脱落した場合に周辺部品と接触するケースとして、ヘッドランプ周辺の樹脂部品に接触することが想定される。自動車Aの左側のヘッドランプの周囲には写真6-8に示すように、ウォッシャータンクと同チューブが配置されており、HIDバルブがソケットから脱落した場合、ウォッシャーチューブと接触することが想定される。各種部品の発火温度の測定結果(表6-2)から、ウォッシャーチューブの発火温度が475℃であり、HIDバルブの高温部が接触した場合には発火することが予測される。そこで、HIDバルブが脱落してウォッシャーチューブと接触する条件で再現実験を実施した。実験に当たって、ウォッシャー液として市場で良く使用されている、アルコール系洗浄液(シリコン、フッ素系界面活性剤、メタノール33%)を使用した。実験の結果、脱落したバルブの接触後、約1分で発煙し、約6分で炎が発生した。その時の様子を写真6-9に示す。

写真6-9 ウォッシャーチューブの発火状態(脱落バルブの接触後約6分後)

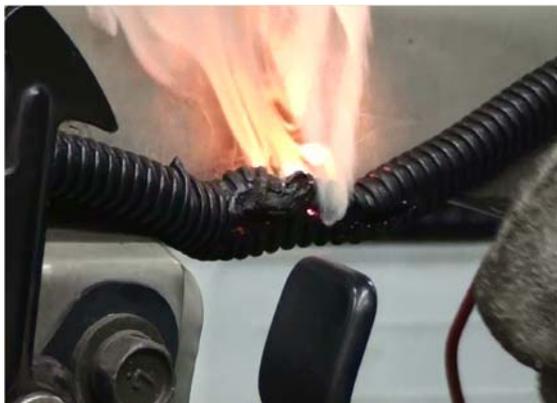
写真6-11 ショートによる火災発生状況
(自動車C ショート開始約40分後)

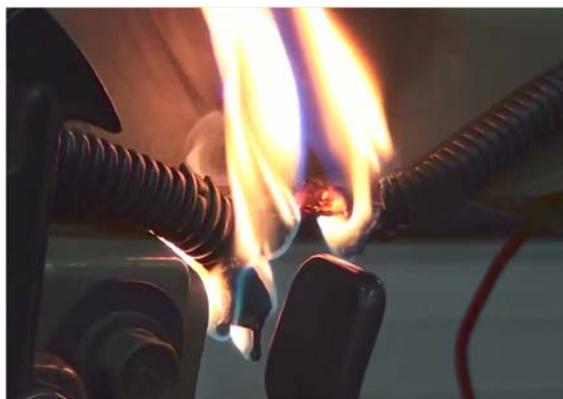
写真6-12 ショートによる火災発生状況
(自動車C ショート開始約42分後)

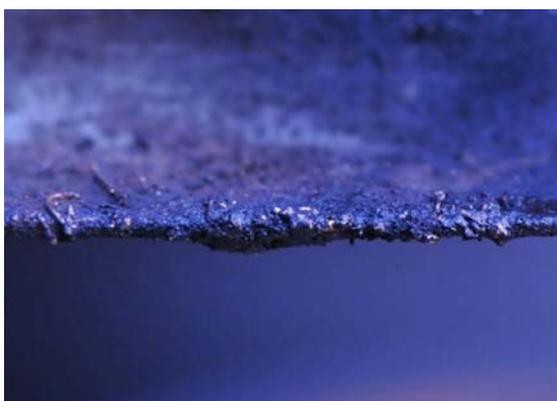
図6-7に示したように部品 C の HID フォグランプには20A のヒューズが組み込まれている。そこで、このヒューズの下流でショートした時に、ヒューズが切れない範囲内の電流で火災が発生するかを確認するため、同ヒューズの定格電流近傍でヒューズが切れない状態となるように定電圧・定電流電源の電圧は13.6V、電流は18A に設定した。その結果、ショート開始から約40分後に写真6-11と写真6-12に示すように火災が発生することが確認出来た。この実験後のハーネスと車体のショート箇所を撮影したのが、写真6-13と写真6-14であり、小さなショート痕(注7)が出来ていることが確認出来た。

写真6-13 車体のショート箇所
(ラジエータコアサポートアッパーのエッジ部)

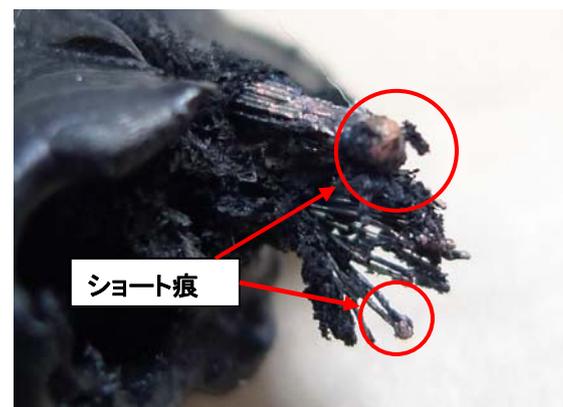
写真6-14 ハーネスのショート箇所

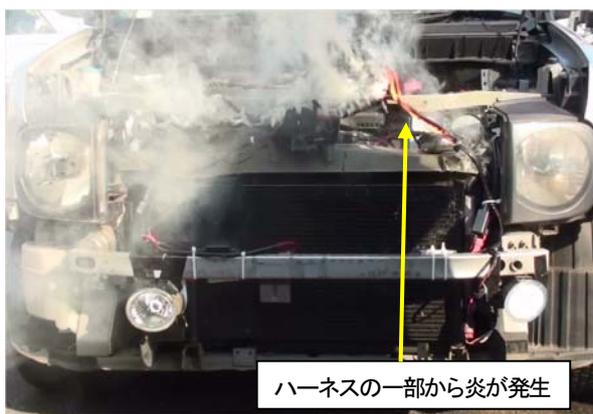
この条件でショート実験を実施した所、ショート開始から約9秒で炎が発生し、火災が再現できた。今回はバッテリー直結配線でのショートであるため、6. 4. 1の定電圧・定電流電源を使用した時よりも大幅に短い時間で火災が発生した。写真6-15から写真6-19に HID フォグランプハーネスの取付け状態とヒューズの短絡状態及びショート時の発煙・発火状態とショート痕を示す。なお、この部品 C の HID フォグランプハーネスに用いられている電線を調査した所、写真6-20に示すように自動車用 AV 線ではなく、一般の電気配線用電線(線径 0.95mm、芯線は錫メッキ線 0.136mm、外径 2.75mm)であった。

写真6-17 HID フォグランプハーネスの発煙状態 (約9秒後)

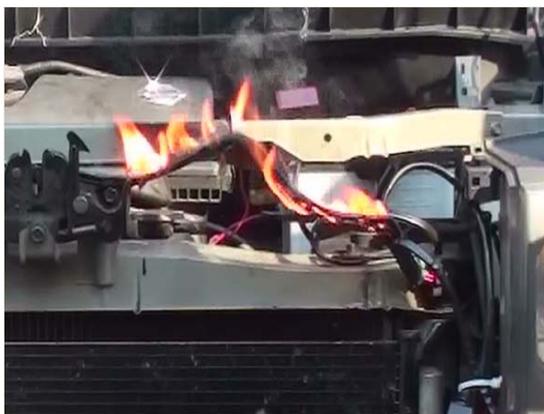
写真6-18 HID フォグランプハーネス火災発生状態 (約25秒後)

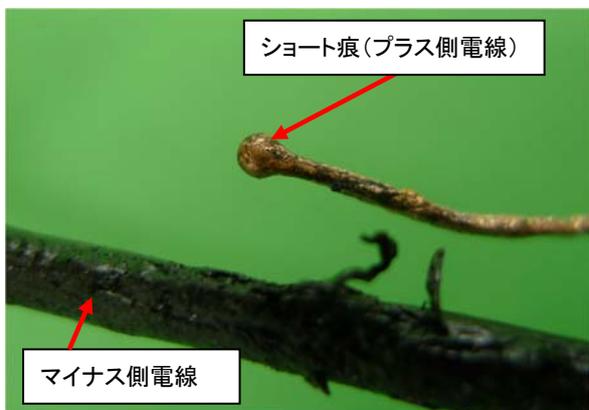
写真6-19 ハーネスのショート痕

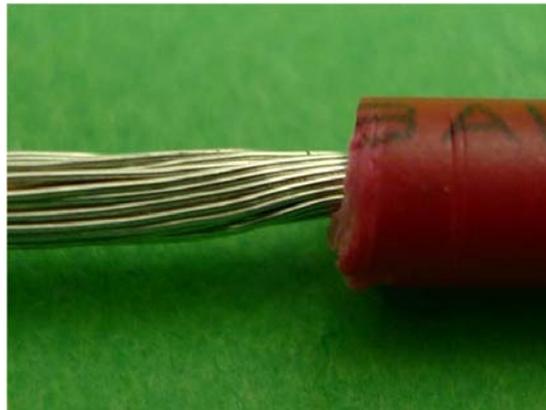
写真6-20 部品 C の HID フォグランプの電線
