福島第一原子力発電所の状況
(平成23年4月8日 原子力保安検査官撮影)

「雑固体廃棄物減容処理建屋」

原子力災害現地対策本部
(広報班)

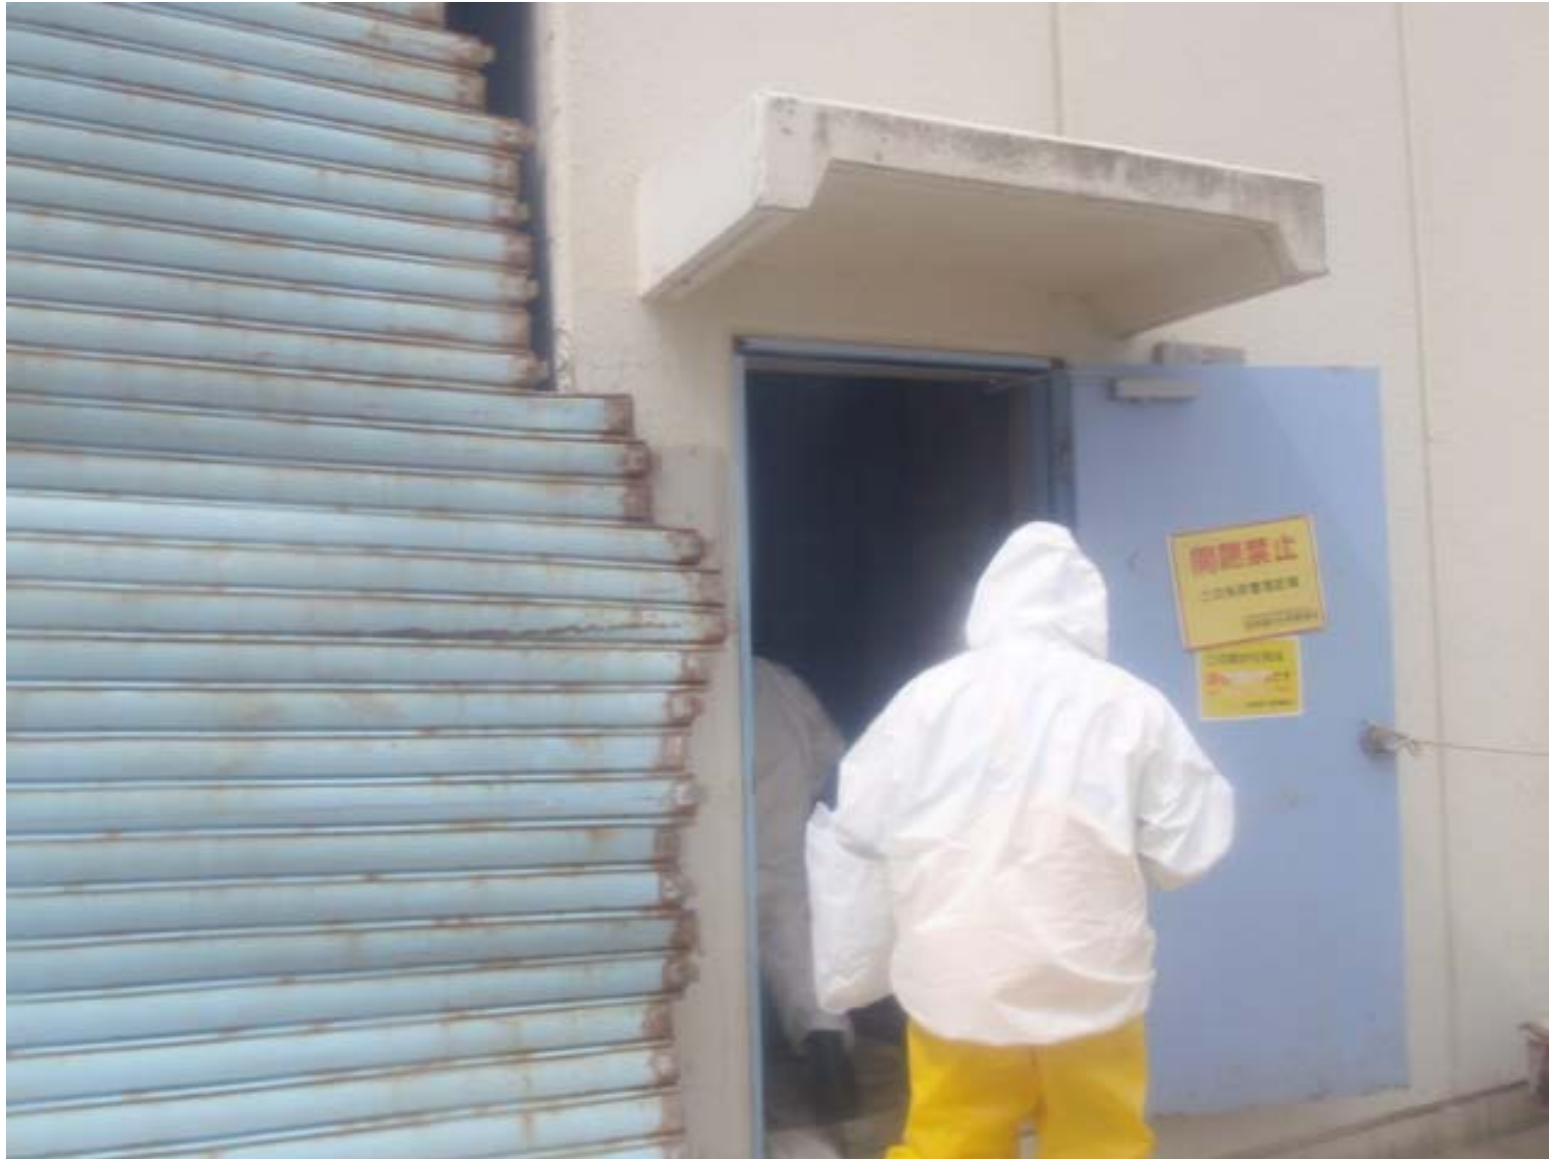
(1) 入口付近の状況

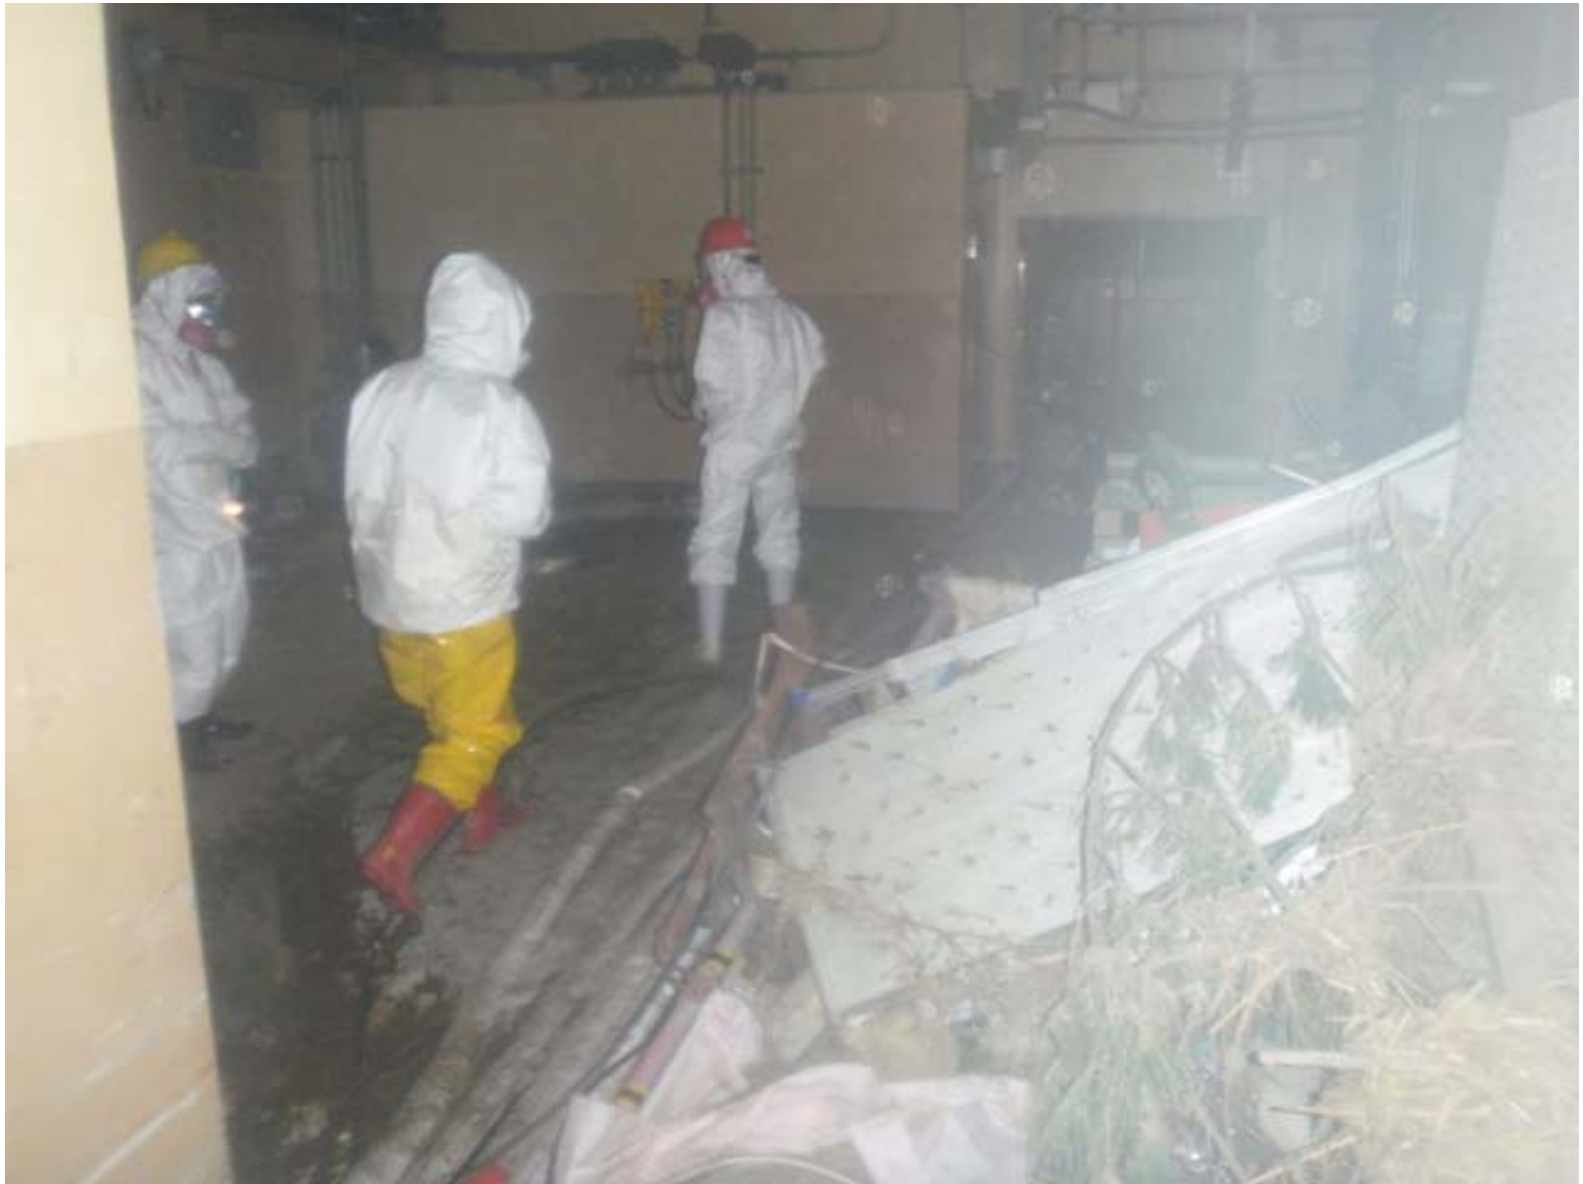
(2) 入口付近の状況

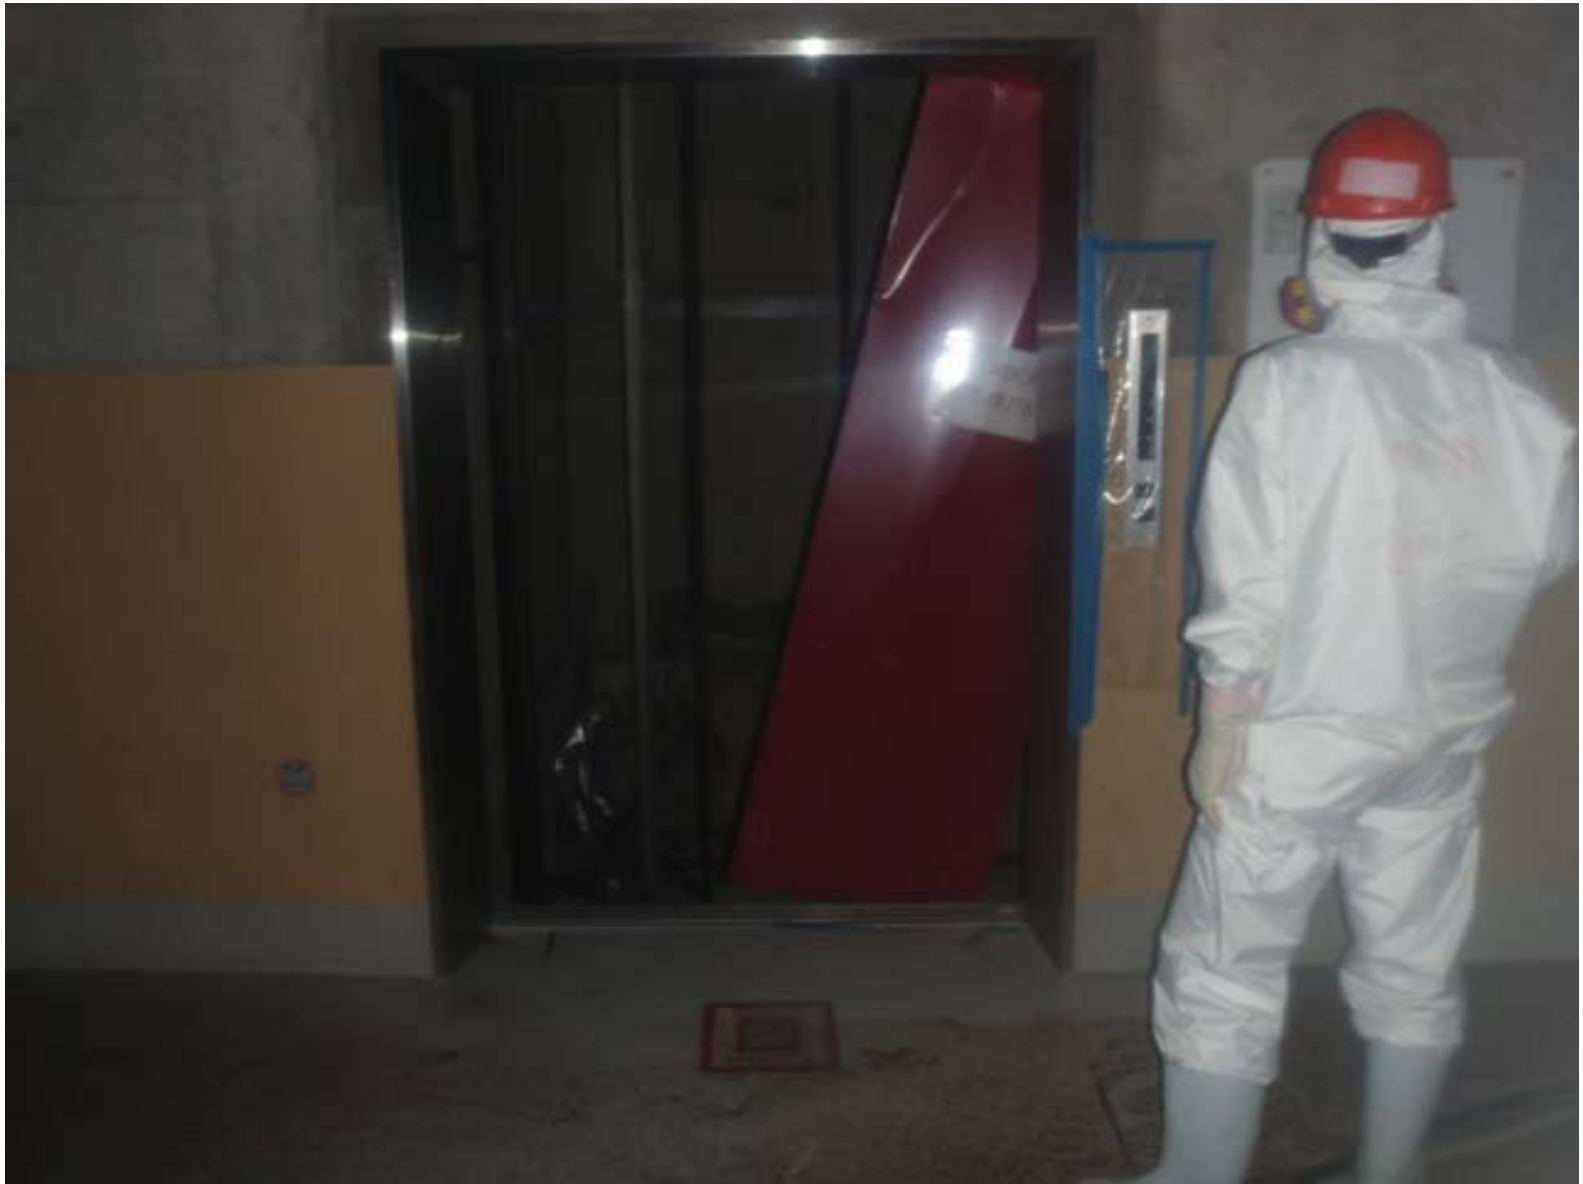
(3) 一階エレベーター付近

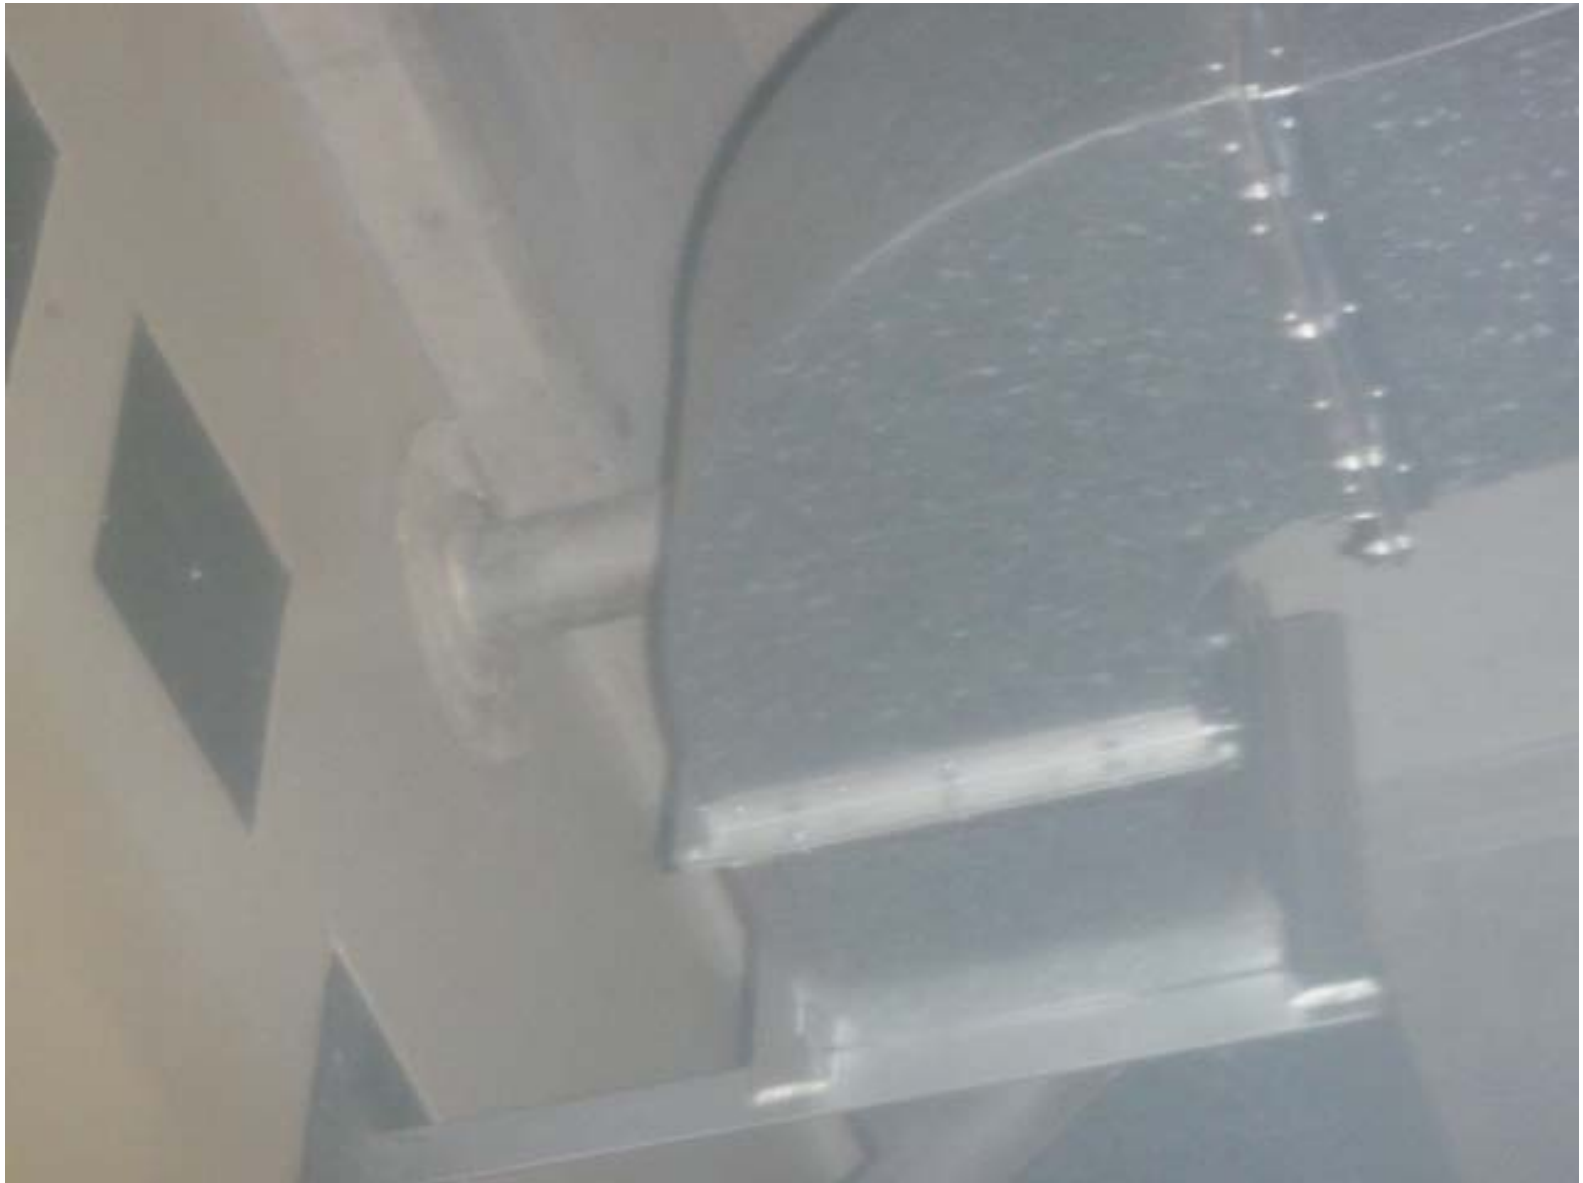
(4) 配管貫通部の状況

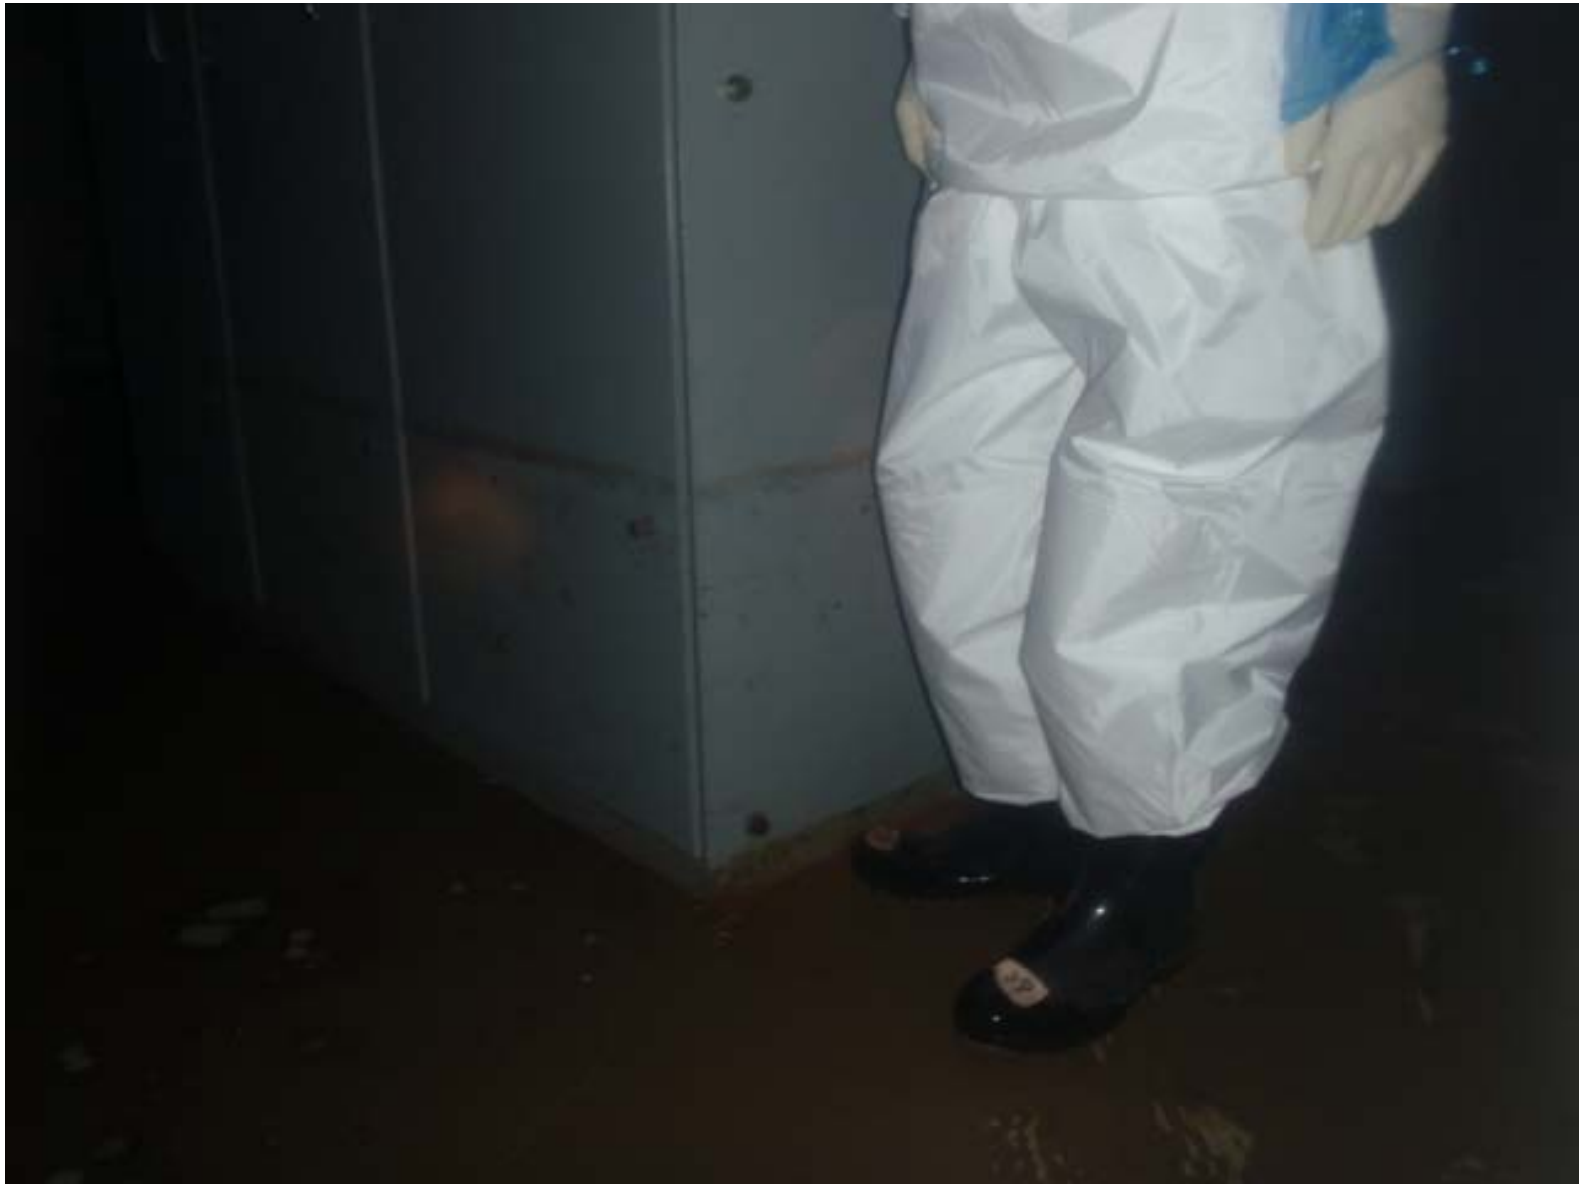
(5) 地下一階の状況(浸水跡)

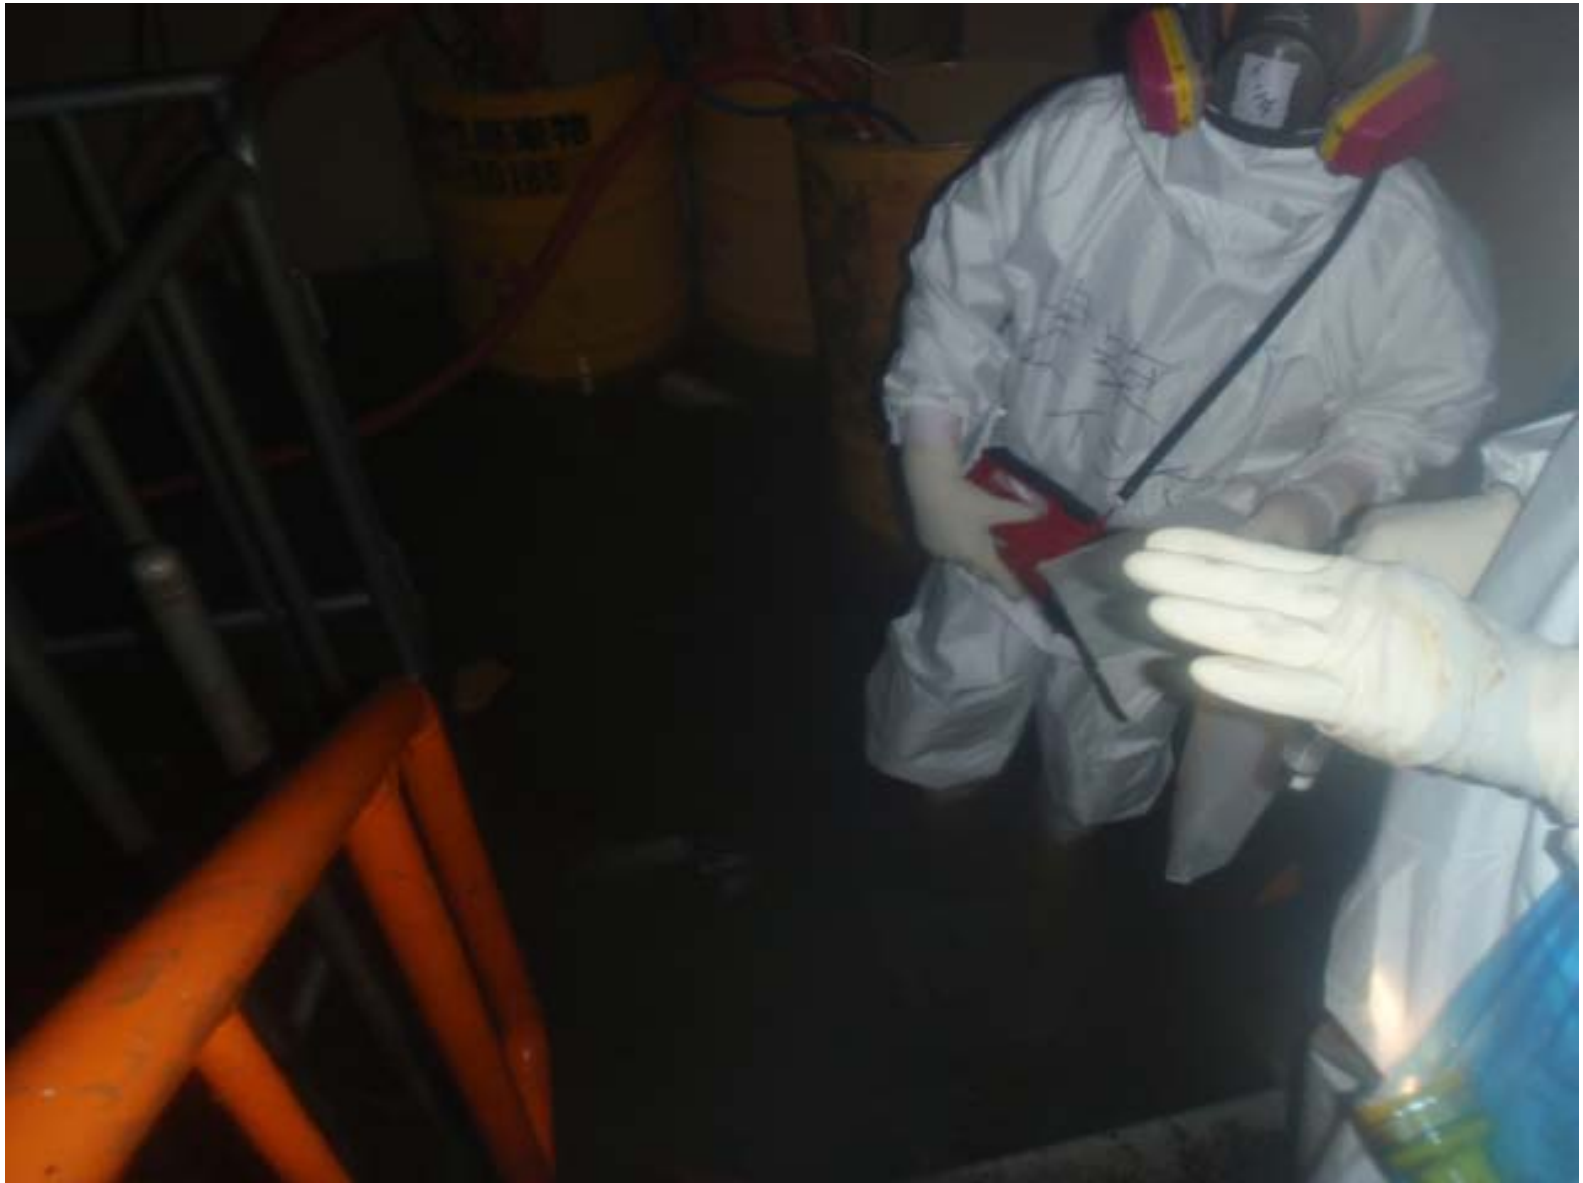
(6) 地下二階階段付近

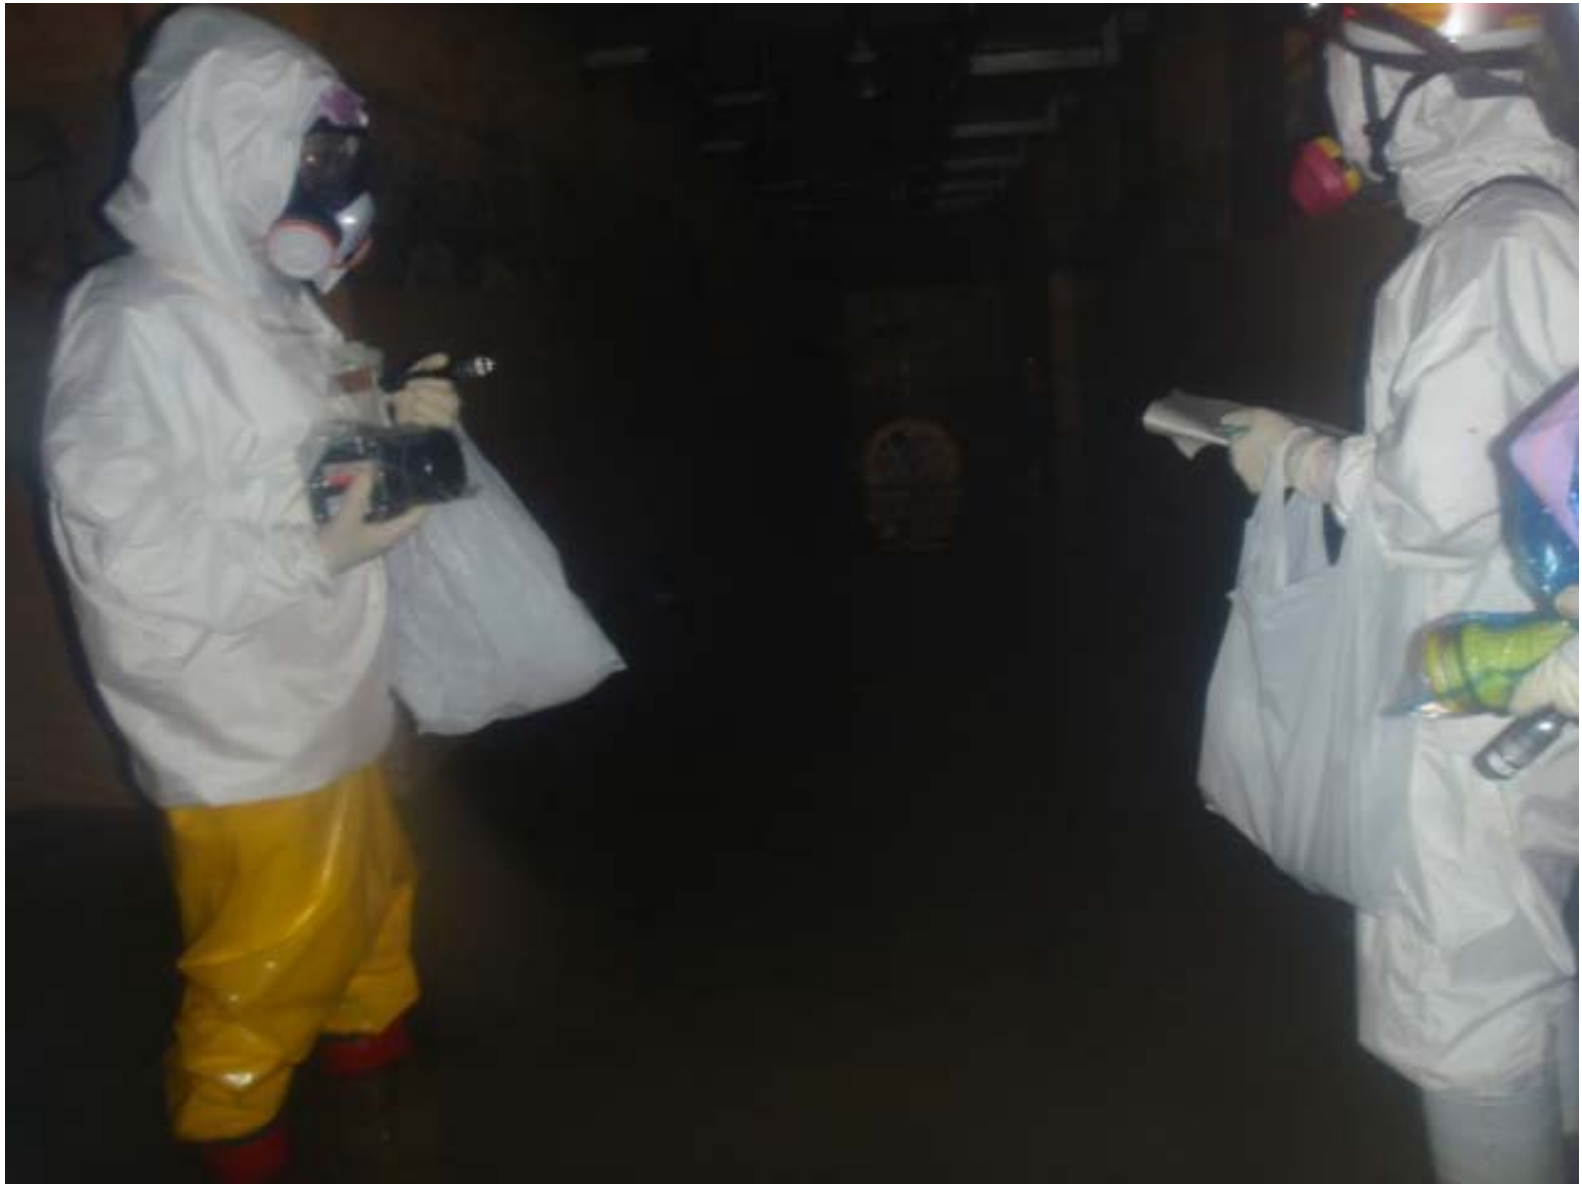
(7) 地下二階の状況

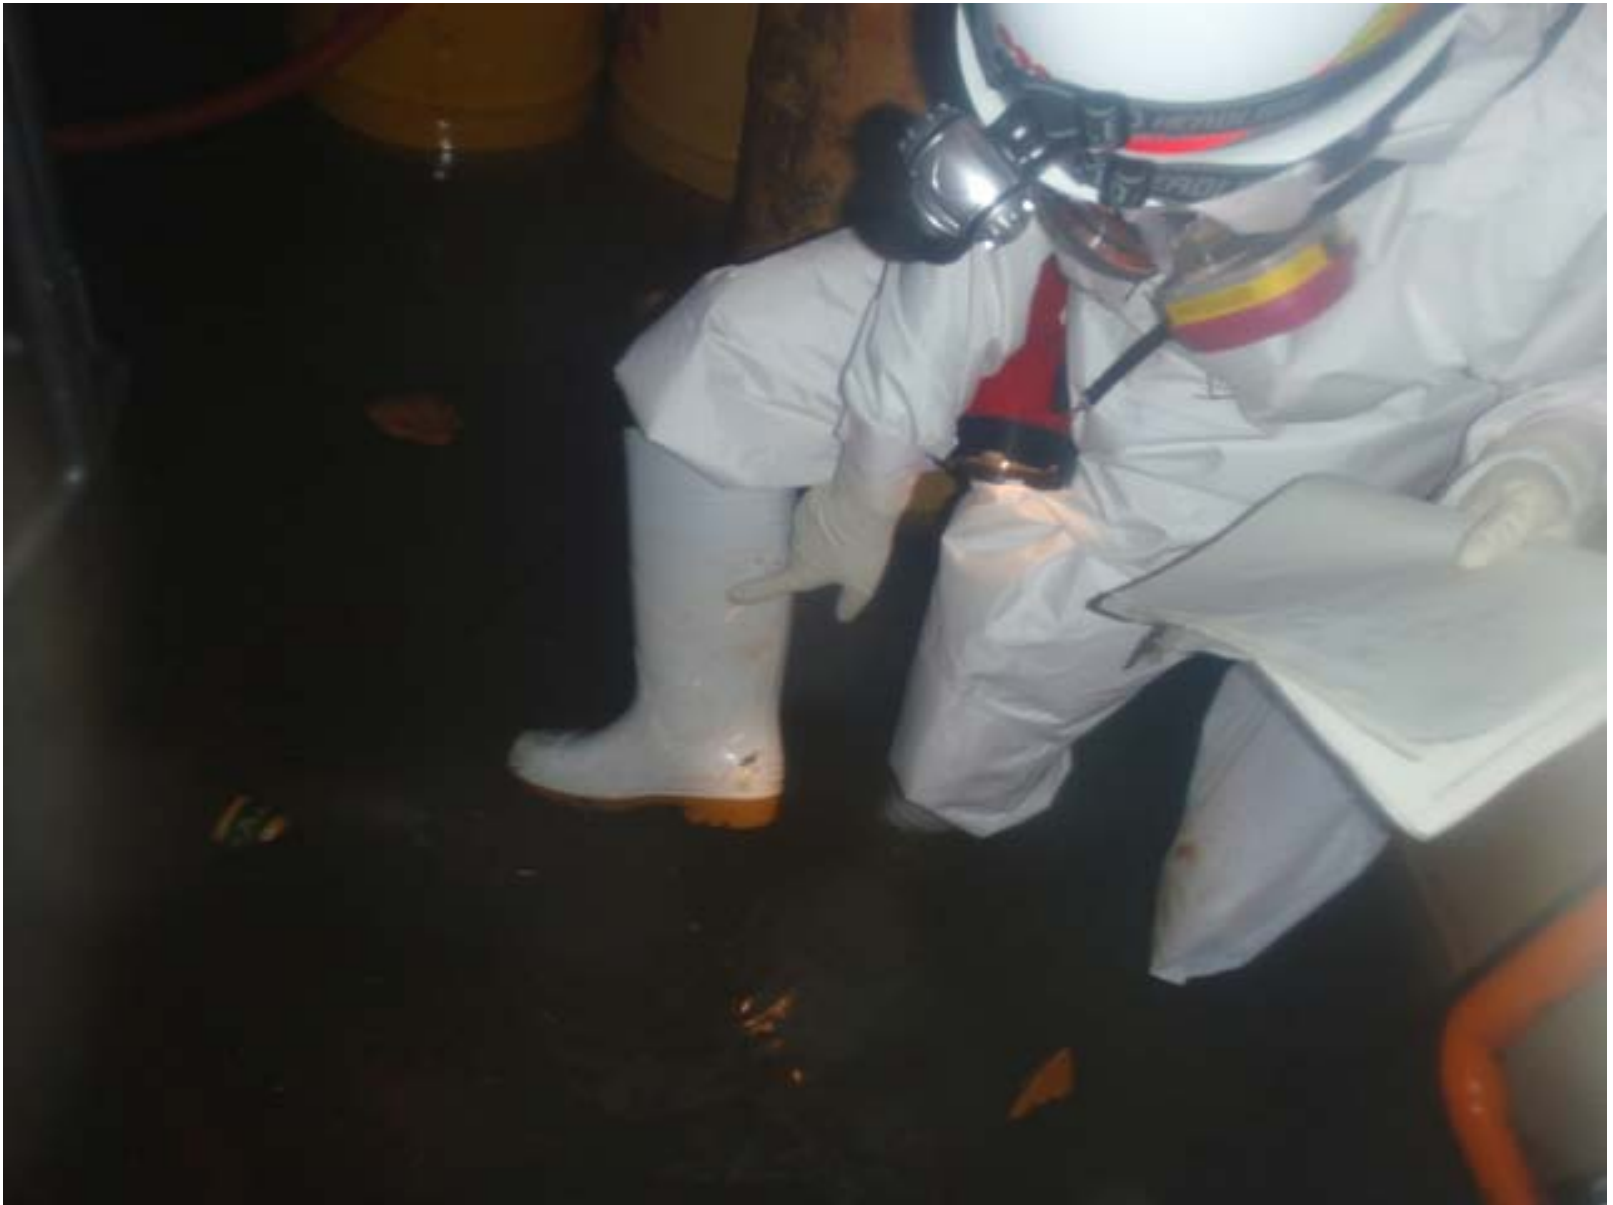
(8) 地下二階の状況
