南陽事業所 第二塩化ビニルモノマー製造施設 爆発火災事故について（第7報）

南陽事業所 第二塩化ビニルモノマー製造施設 爆発火災事故について（第7報）添付資料

東ソー株式会社 南陽事業所 第二塩化ビニルモノマー製造施設

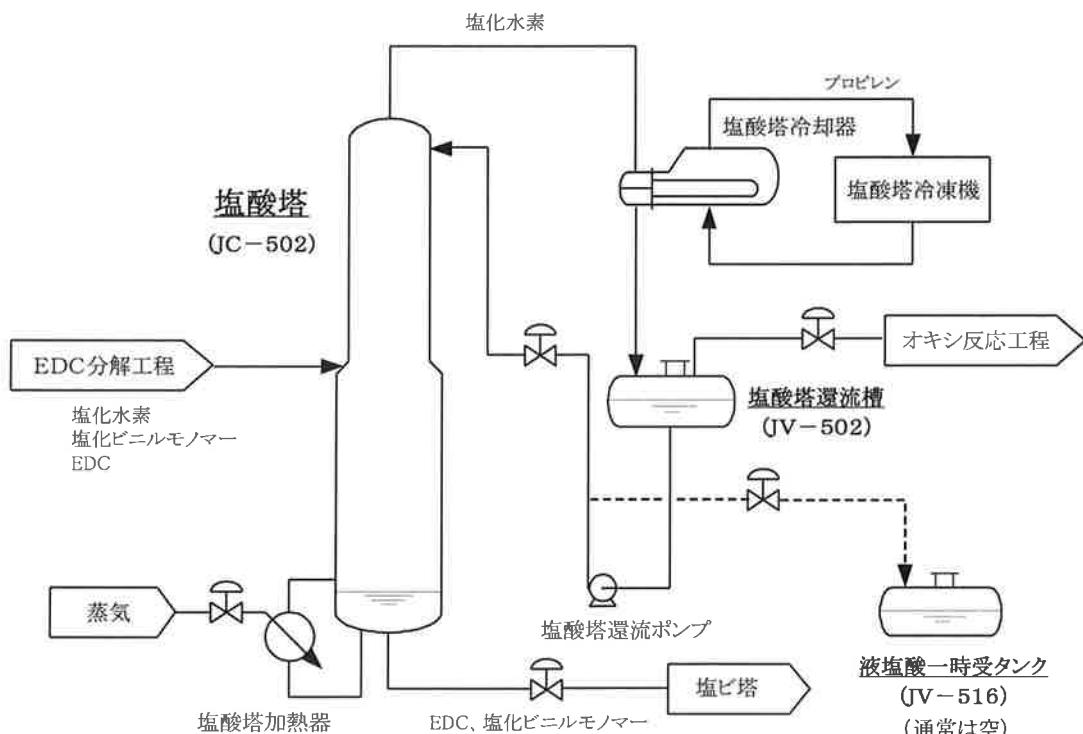
(図-2) VCM精製工程 塩酸塔まわりフローシート

- ・HCLの大量消費先であるオキシ反応工程A系の緊急停止に伴い、この消費能力の減量に見合う、発生元である分解炉2系列（A系及びB系）を緊急停止
- ・オキシ反応工程及びEDC分解工程の緊急停止に伴い、その後工程にある塩酸塔（蒸留塔）が大幅な緊急ロードダウン
- ・その後、塩酸塔へのフィード組成の変動に気づかず、塩酸塔の塔内温度分布を適正に保てなかつたために、塩酸塔塔頂のHCL組成が異常となり、塩酸塔還流槽にVCMが多量に混入

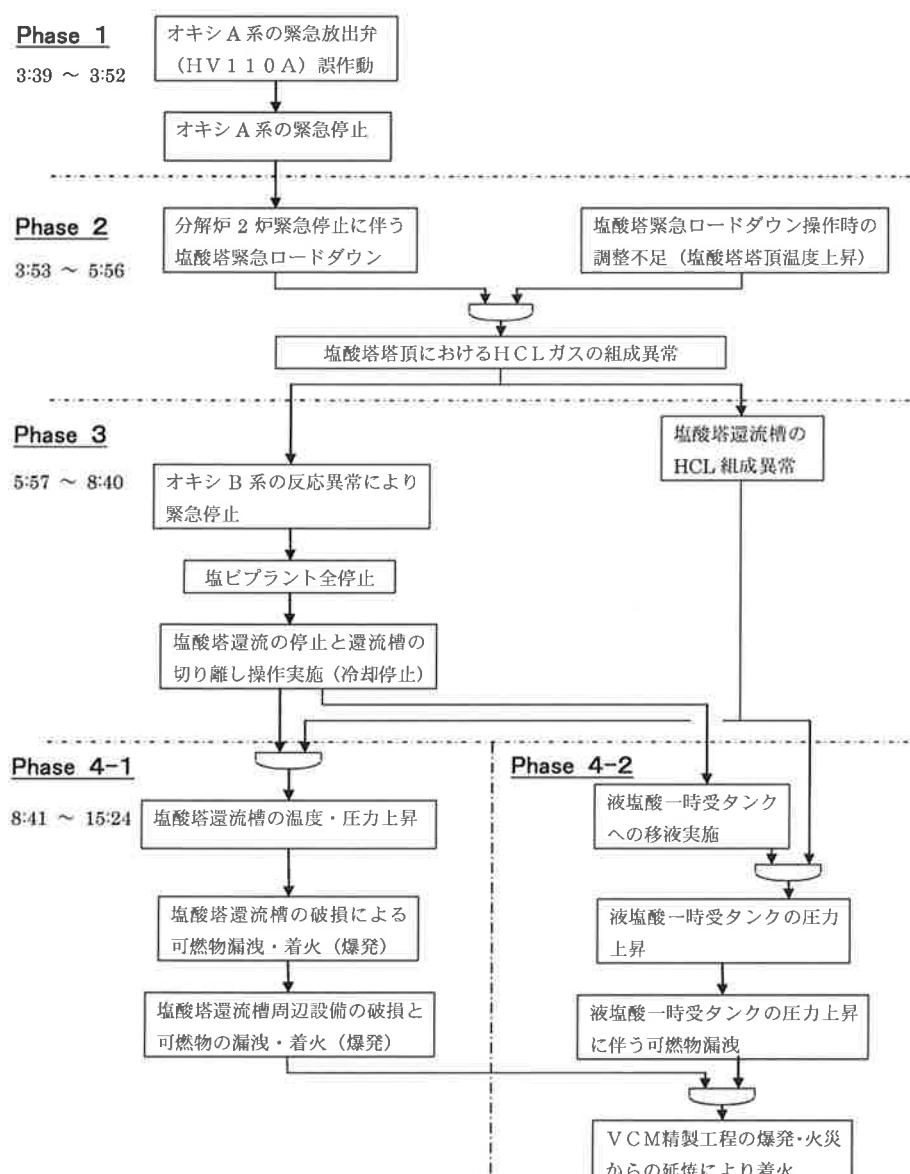
【爆発火災事故の進展シナリオ概念図】

- ・本事故は、非常に複雑な要因が絡まり合って発生しており、事象と原因の関連性に基づき、事故の発端事象から事故発生までを大きく四つのPhase(発端事象、進展事象、確定事象、終末事象)に分類・整理
- ・これらを「爆発火災事故の進展シナリオ概念図」にまとめ、各Phaseについて事故に至るまでのシナリオや要因を洗い出し、原因の特定を実施

- ・塩酸塔還流槽内が HCl、VCM 混合状態で通常より高い液レベルであったことから、槽内の通常気相部内壁に存在していた塩化第二鉄(FeCl₂)と接触し、これによる触媒作用で、約 6 時間を経て HCl と VCM による 1,1-二塩化エタン(1,1-EDC)の生成反応が進行
- ・この反応に伴う発熱により塩酸塔還流槽の温度と圧力が急上昇し、槽の破損に至り、何らかの着火源により着火・爆発
- ・この爆発により、塩ビ塔還流槽（内容物：VCM）や上階に設置してあった塩酸塔コンデンサー（内容物：プロピレン）の破損に伴う、更なる大量の可燃物漏洩、火災が発生

- ・塩酸塔と切り離した塩酸塔還流槽の内容物の一部は、塩酸塔還流槽の退避設備である液塩酸一時受タンクへ移液
- ・液塩酸一時受タンク内でも塩酸塔還流槽と同様に圧力が急上昇したため、周囲へ内容物が漏洩。これに着火し、火災
