平成 25 年 5 月 25 日

J-PARC センター

原子力機構 J-PARC ハドロン実験施設におけるトラブルについて

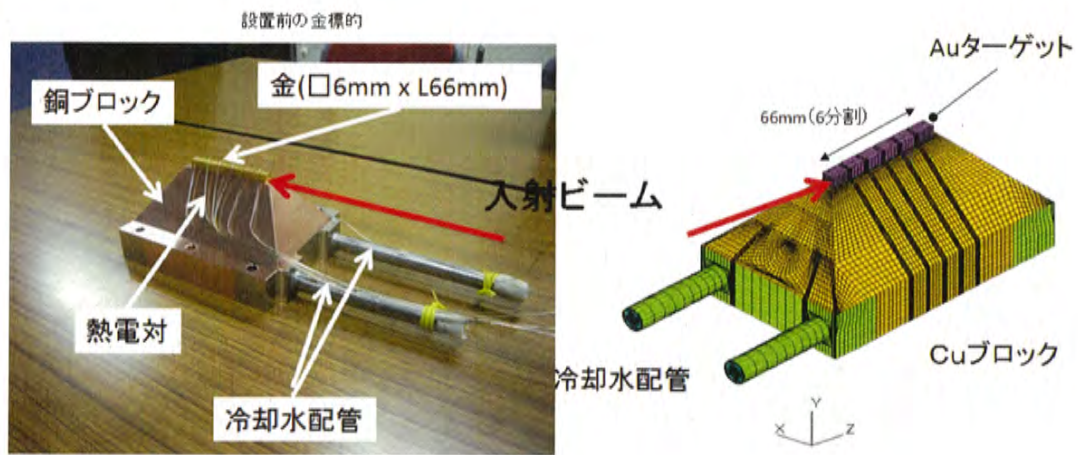
図3 使用中の金標的

金標的は、陽子ビームを照射し、素粒子を発生させるための機器で、 $6\text{mm} \times 66\text{mm}$ の金に熱除去用の冷却水配管付き銅ブロックを取り付けた構造をしている。また標的溫度計測用に熱電対を備えている。金標的は、金標的容器に装荷され、図2に示す位置に設置されている。図3に金標的の写真及び模式図を示す。

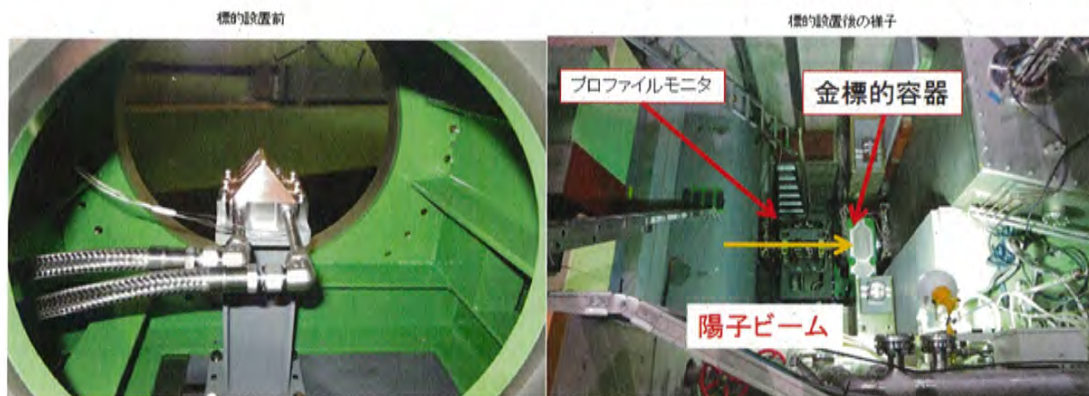
図4 金標的容器

金標的容器は、金標的を装荷するための機器である。陽子ビーム入射側直近に陽子ビームのプロファイル計測するためのプロファイルモニタを配置している。図4に金標的容器を示す。

陽子ビームラインを取り囲んでいる遮蔽体は、金標的が蒸発する場合に発生する放射性物質の漏えいを防ぐことを想定して設計されていない。

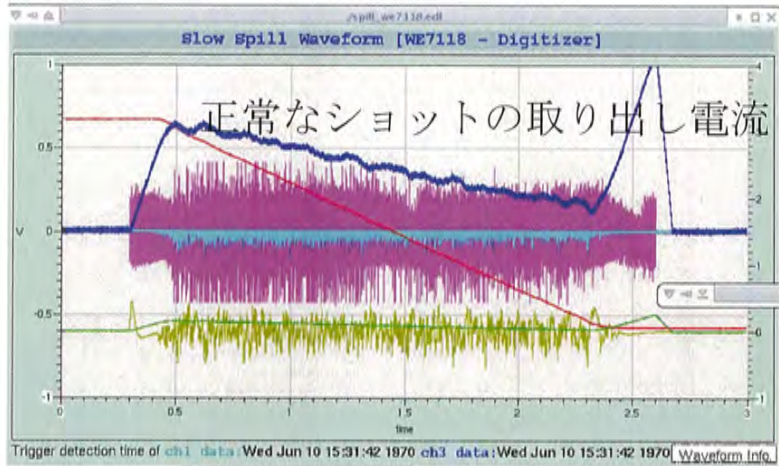
上図で示す、EQ 電流指令値の立ち上がりと共に、ゆっくりとした電流の引き出しが正常であることを示す。

非常に短時間（5 m s）で電流が一気に引き出されてしまった。

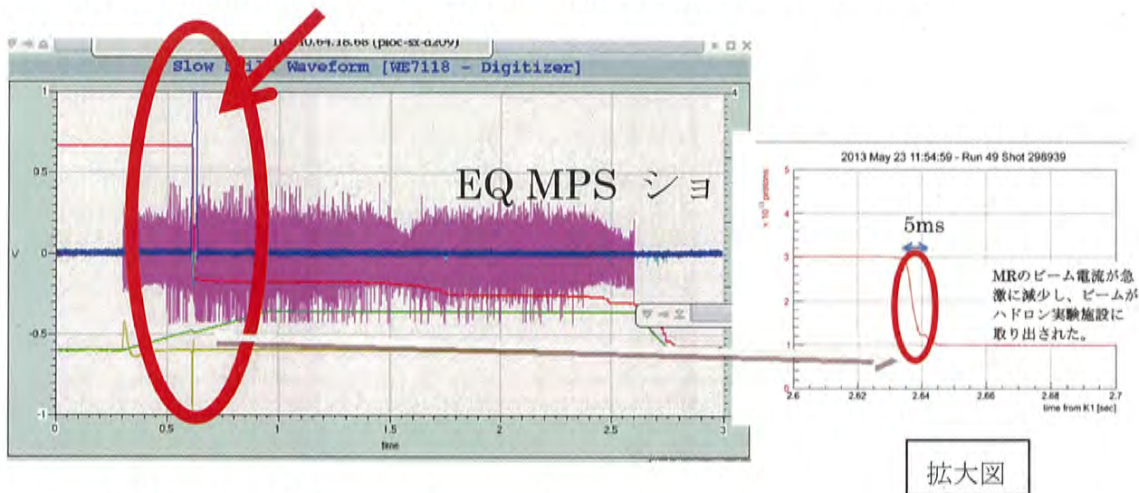
5/23 11:55

上図の緑の線は EQ 電流の指示値で、 $t=0.3$ 秒からの指示値はでているのに電流が出力されず、何らかの電源の誤作動が生じたことを示している。このことから、機器に何らかの不具合が生じ誤作動したと考える。

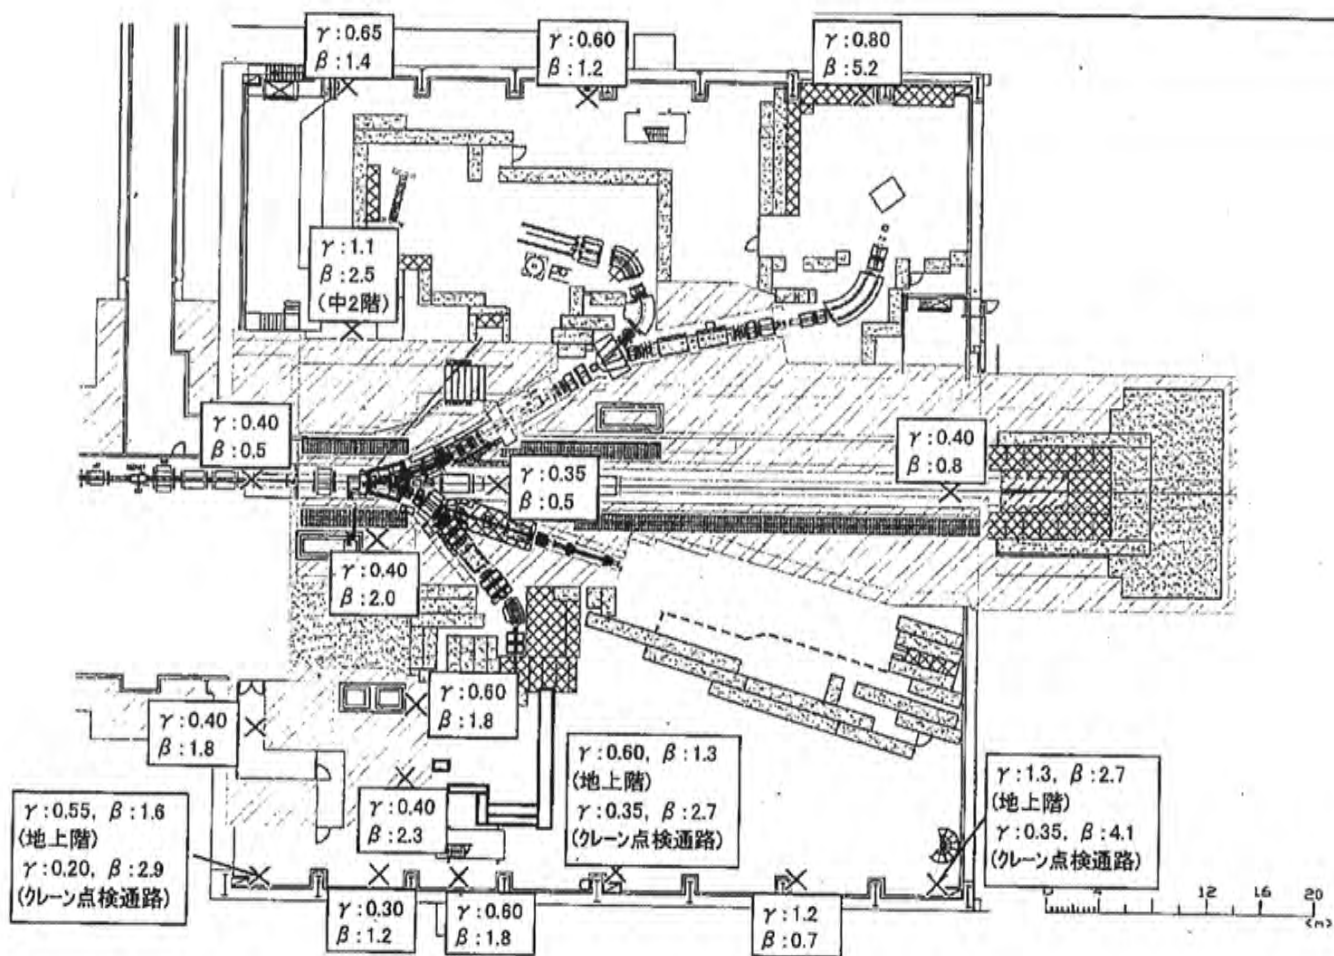
9. ハドロン実験施設・実験ホール・線量当量率及び表面汚染密度の測定結果(1/3)

場所：実験ホール(地上階)

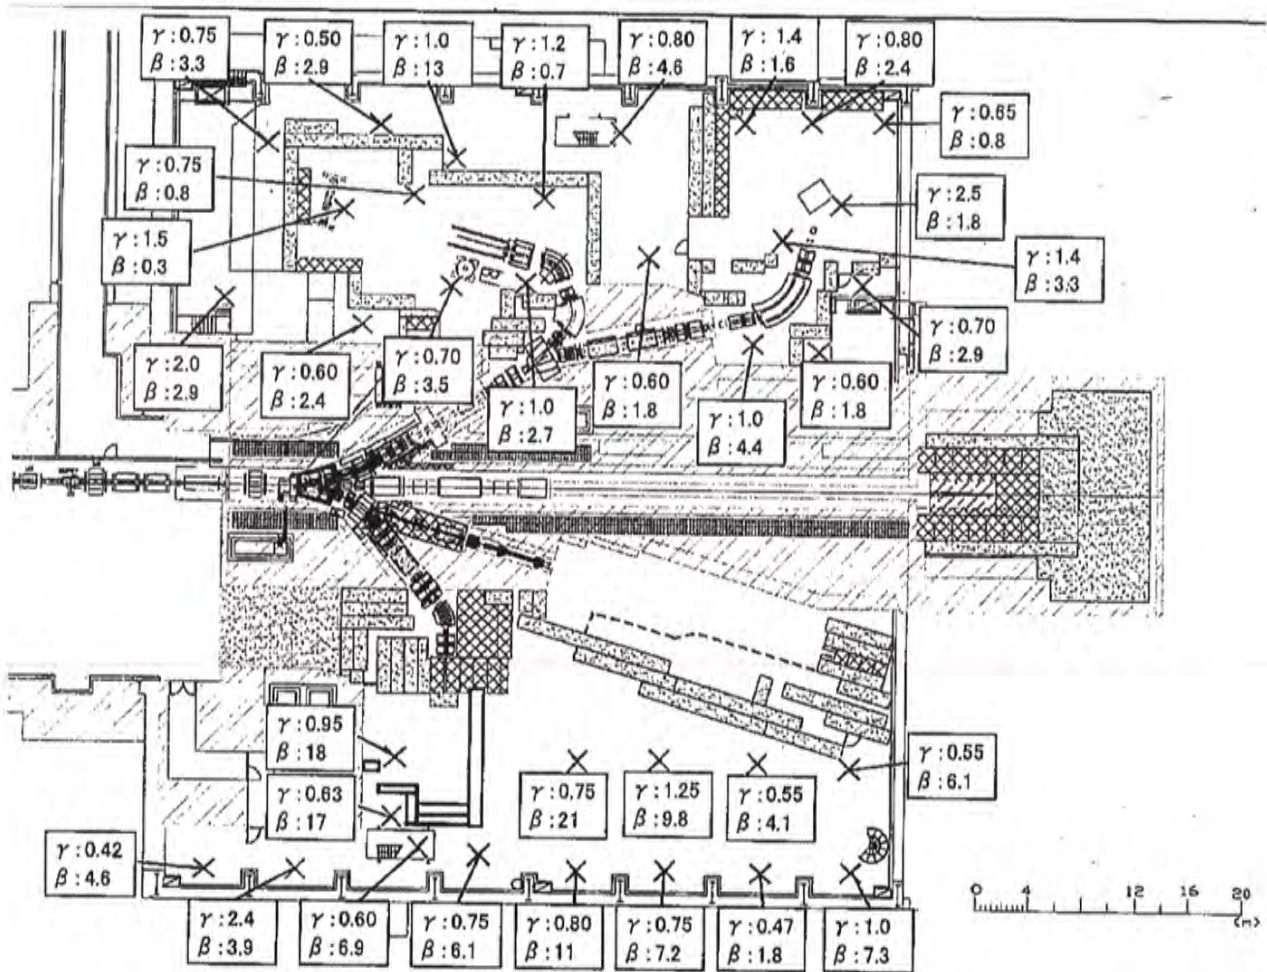
ハドロン実験施設・実験ホール・線量当量率及び表面汚染密度の測定結果(2/3)

場所：実験ホール(実験フロア)

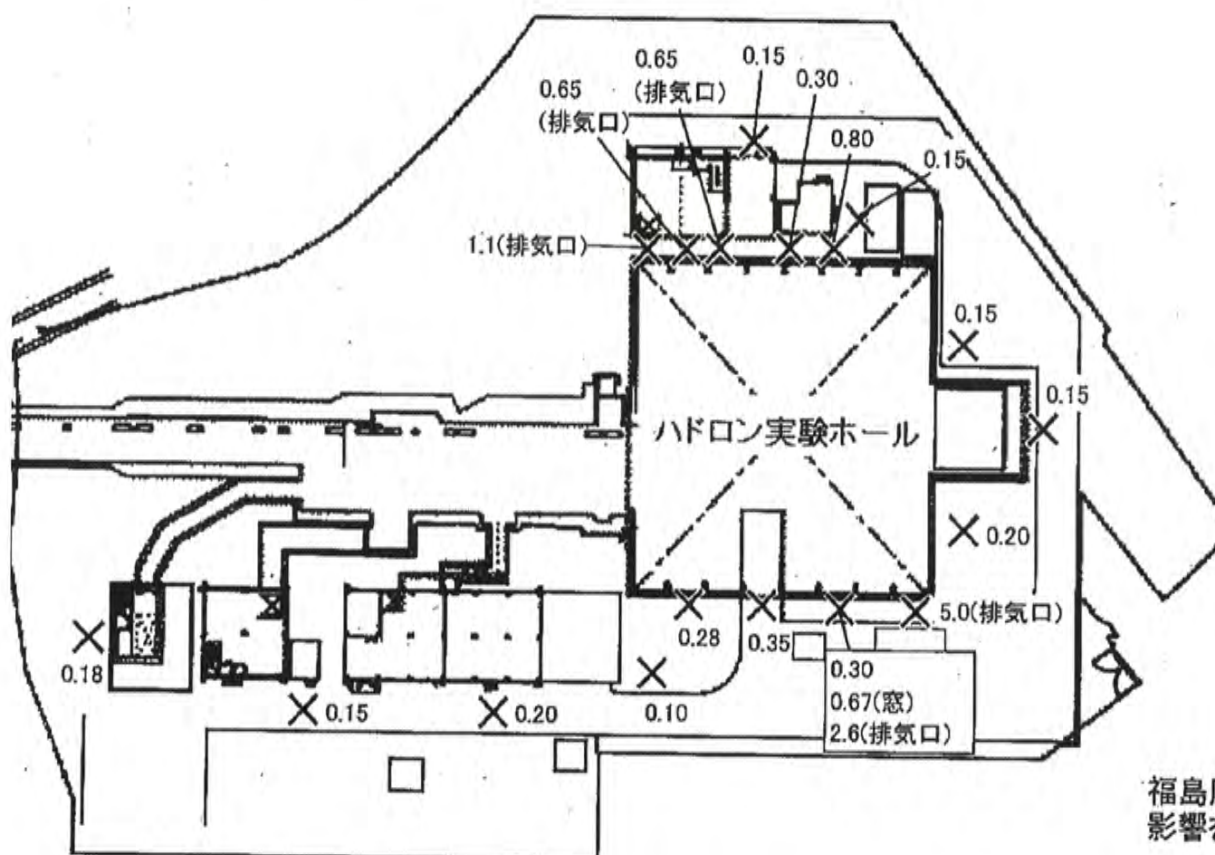
ハドロン実験施設・線量当量率の測定結果(3/3)

場所：実験施設屋外

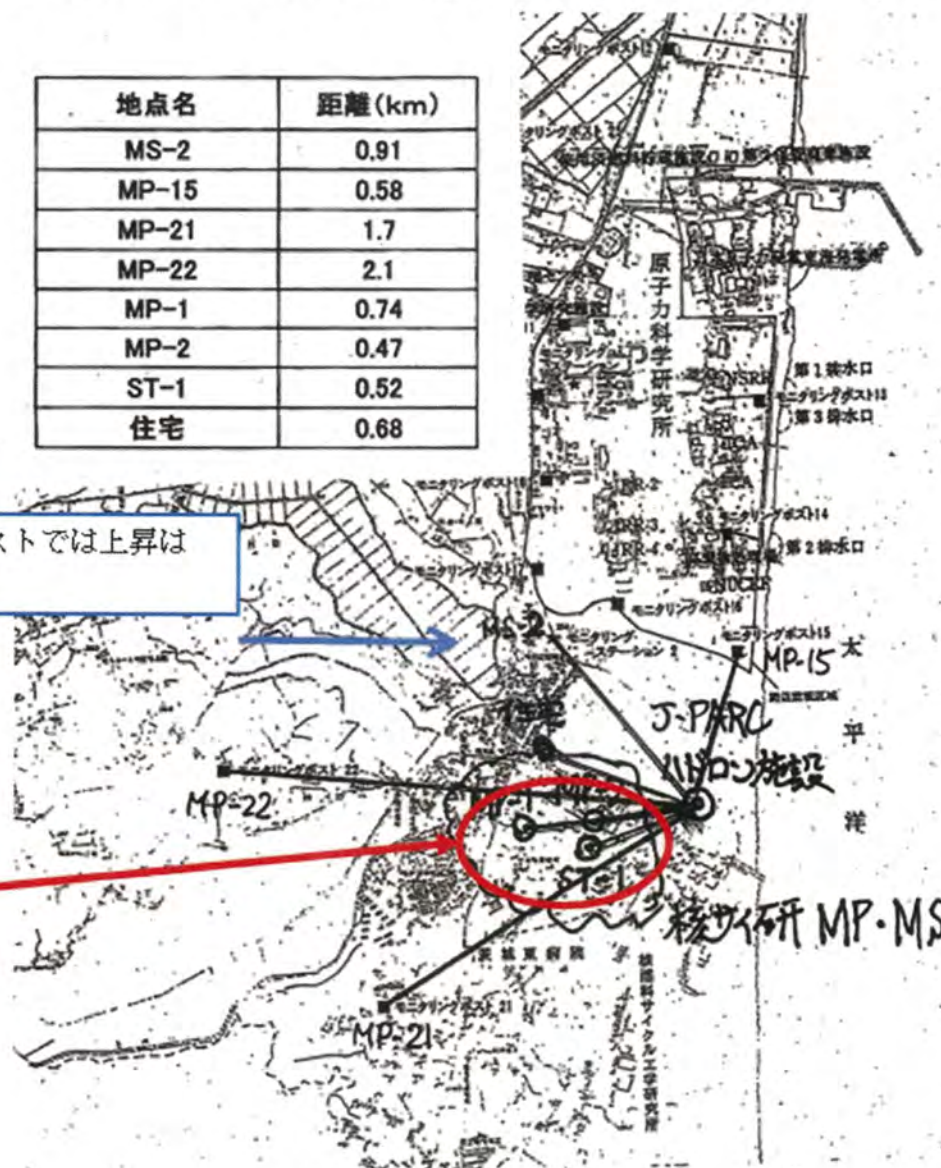
各地点でのモニタリングポストでの反応について

原科研のモニタリングポストでは上昇は見られなかった。

核サイ研 放射線モニタポスト
MP-1、MP-2、ST-1に通常の平均値
70~130nGy/hに対して 6nGy/h の
一時的な上昇があった。
