武蔵航空株式会社所属
ヒューズ式269C型JA7590
に関する航空事故報告書

昭和57年5月19日
航空事故調査委員会議決（空委第9号）

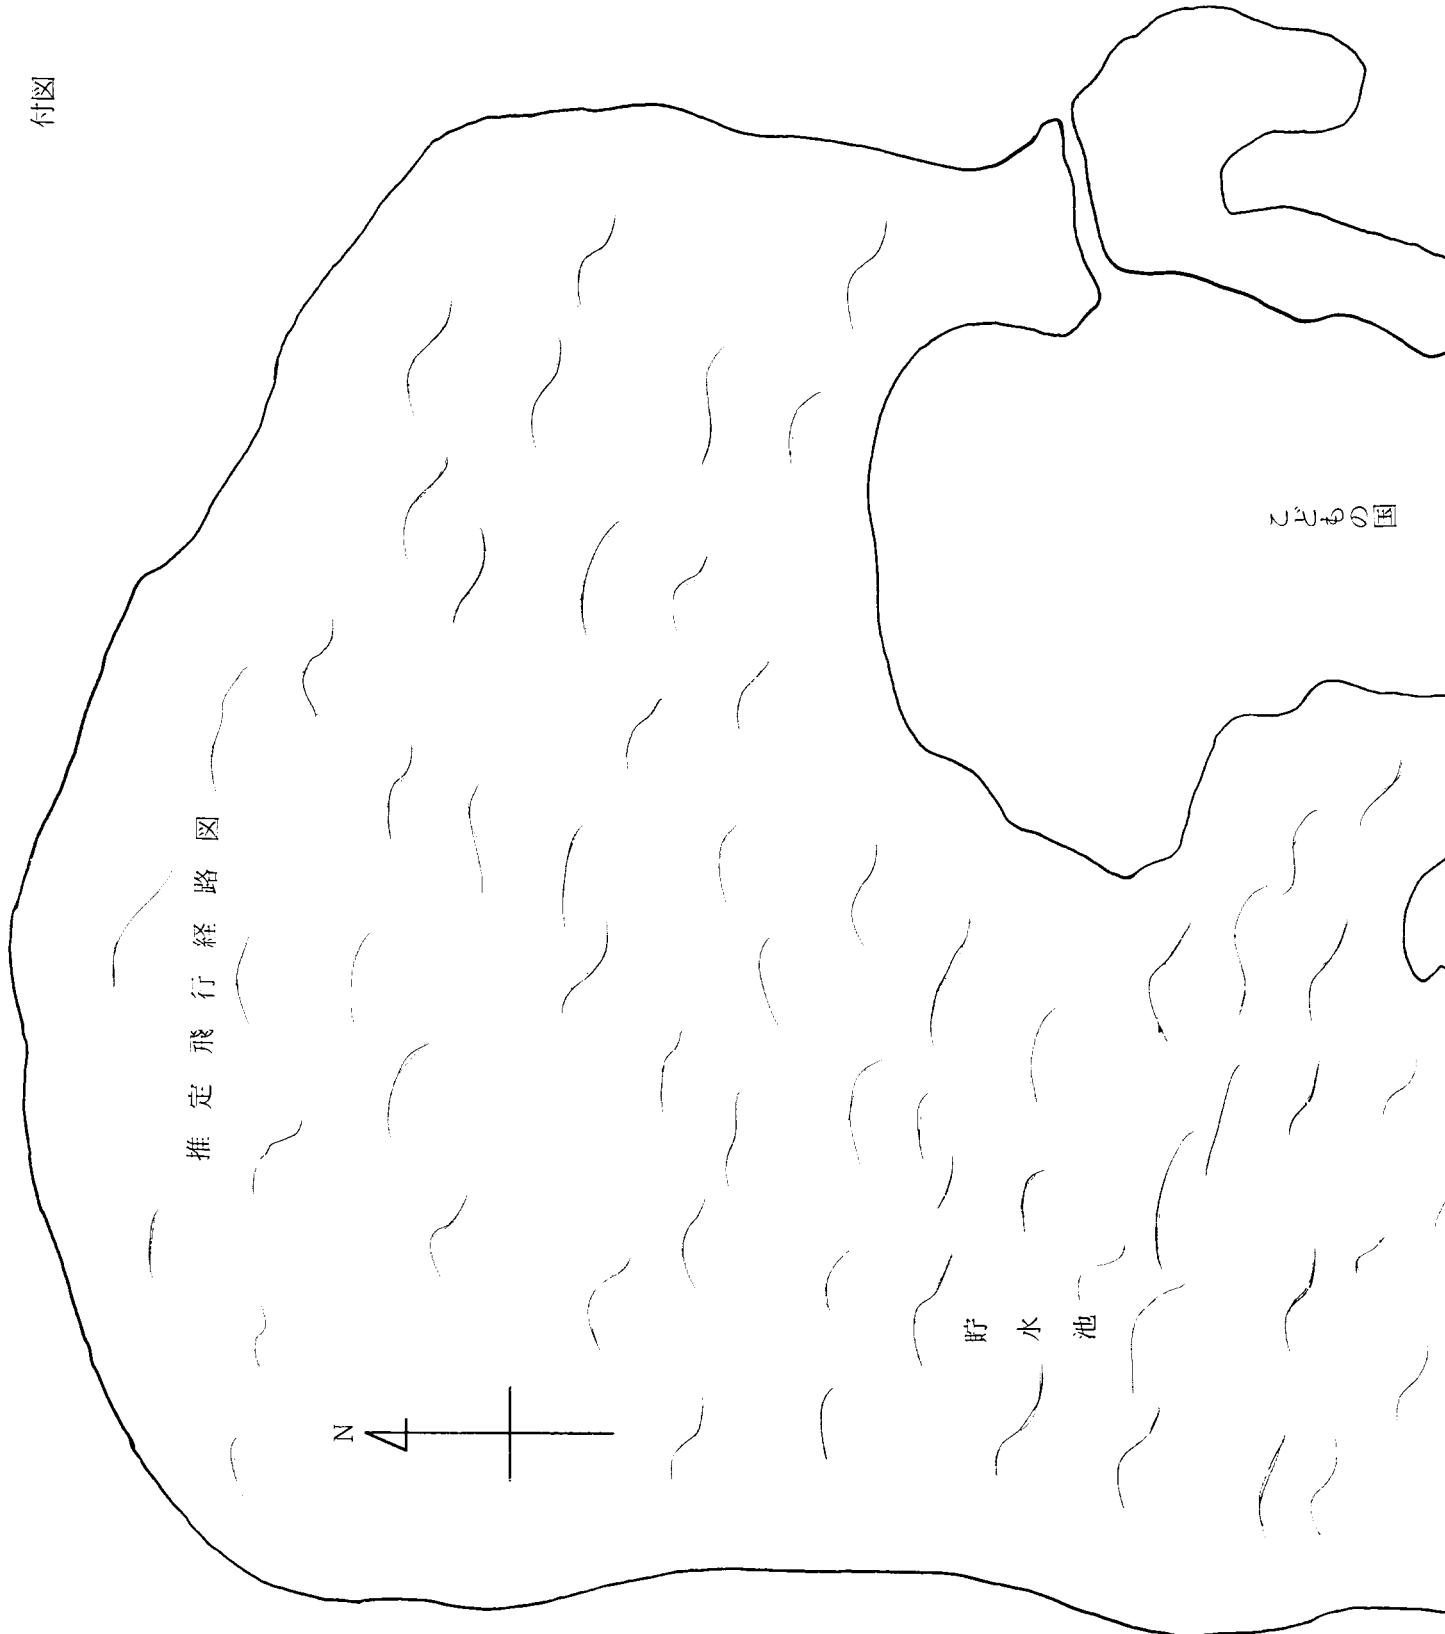
付図

千葉県市原市津田原上空付近で針路を西にとり、高度約900フィートへ上昇しながら、千葉県市原市山倉の山倉ダム方向に向かった。高度約900フィートで水平飛行に移行し、速度約55ノットで水平飛行をしていたところ、山倉ダムの貯水池に囲まれた県立子供の国遊園地上空にさしかかった時、突然エンジン音が異常となり、複式回転計のエンジン回転速度が低下して針割れが生じたので、直ちにスロットルをフルオープンとしたが、回復しなかった。左旋回をしながら数秒間飛行を続けたが、依然として回復しないため、エンジン不調と判断し、不時着を決意して、貯水池の外周にある平坦な空地に向けて、高度約800フィートからオートロテーションによる降下を開始した。しかし、強い向い風のため、降下途中で湖に着水すると判断したため、子供の国遊園地内に不時着場所を変更し、左旋回を行って園内の広場に向かって進入したが、そこにも到達できないと判断し、その手前の平地に進入し、フレア操作を行って着陸を試みたが、ハードランディングして機首方位約15°で停止した。（付図参照）
