築地市場の補修について

平成29年2月
中央卸売市場

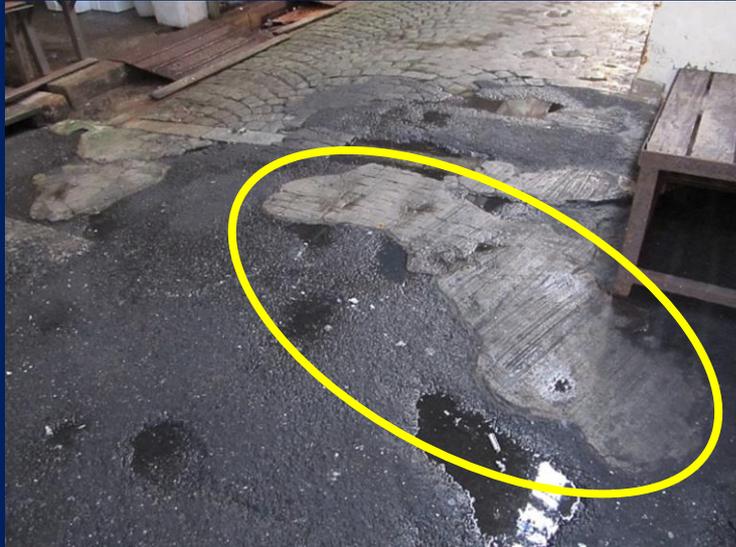
路面陥没箇所をモルタルで補修①

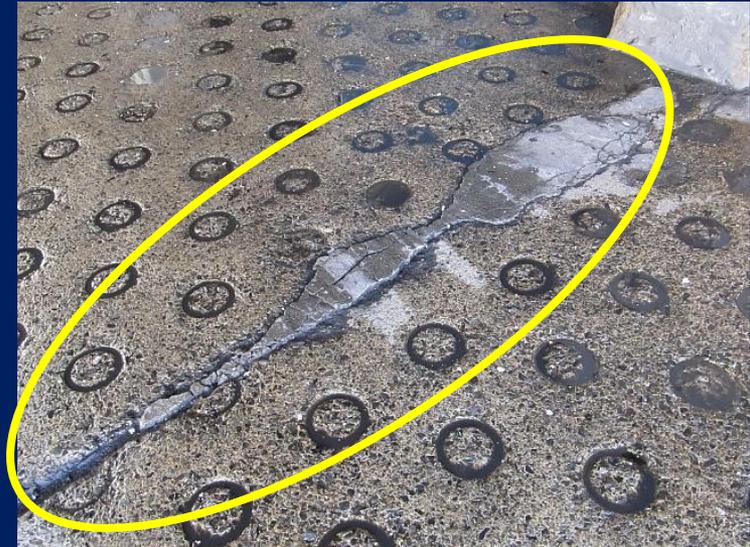
路面陥没箇所をモルタルで補修②

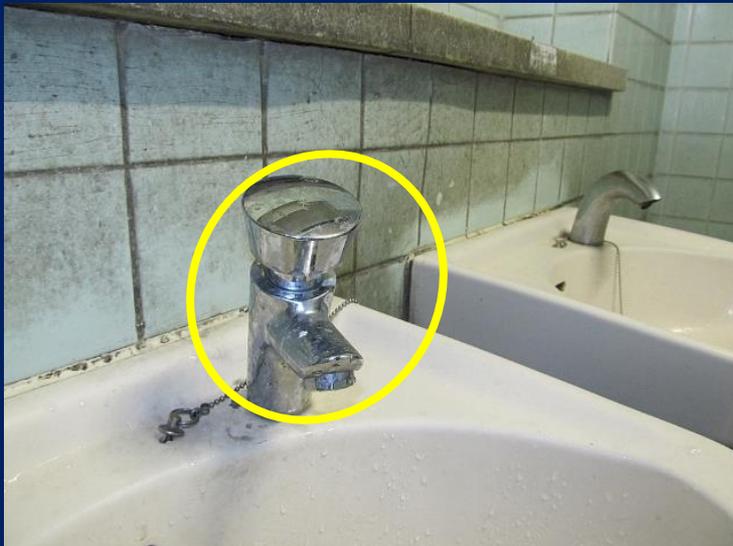
自動水栓の不良のため、予備の押しボタン式水栓に取り替え

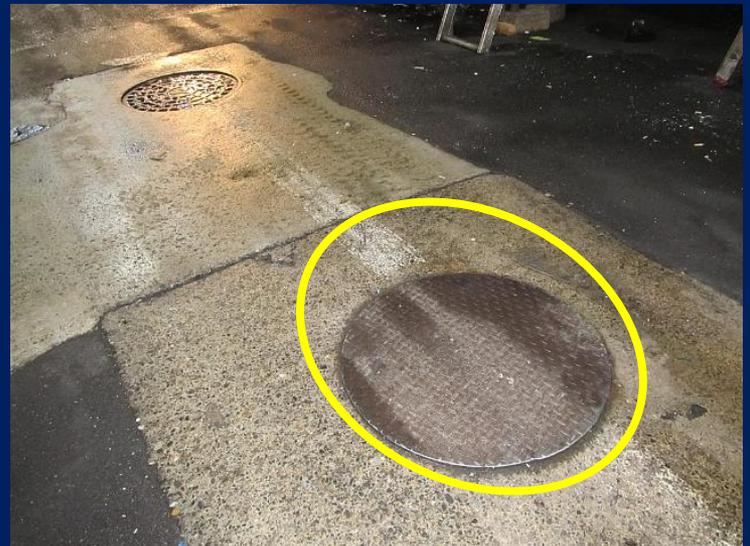
加工したマンホール蓋を設置

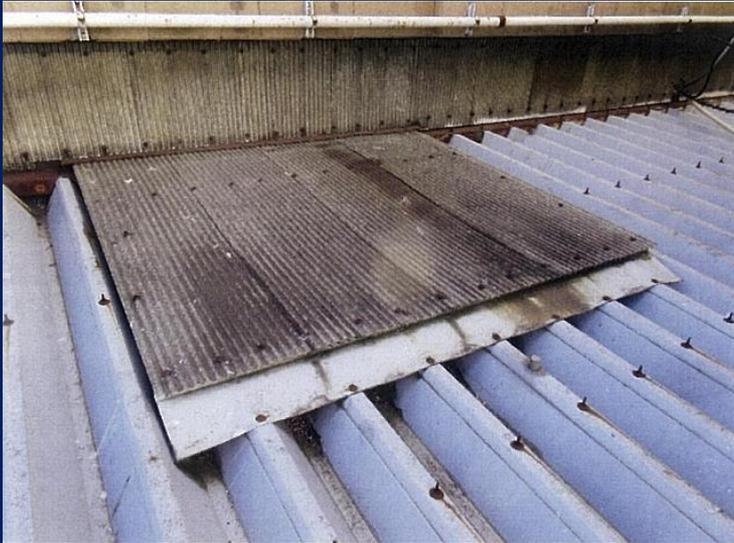
(補修前)

雨漏り対策(老朽化屋根)

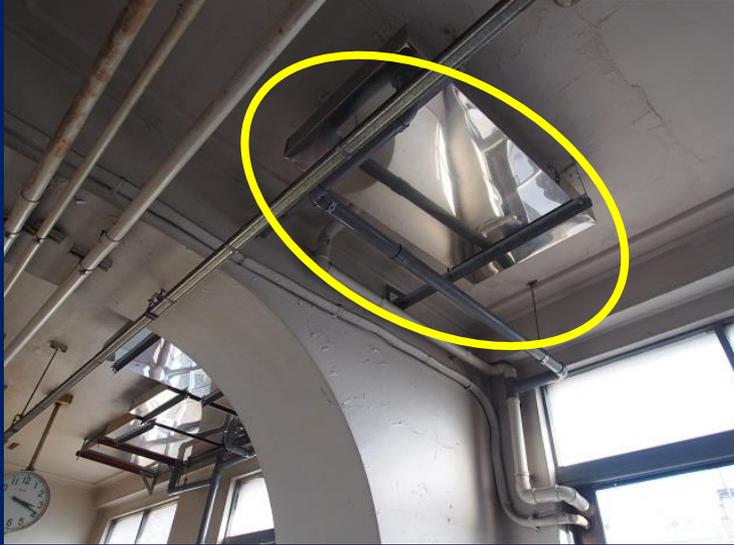
雨水受けパン設置

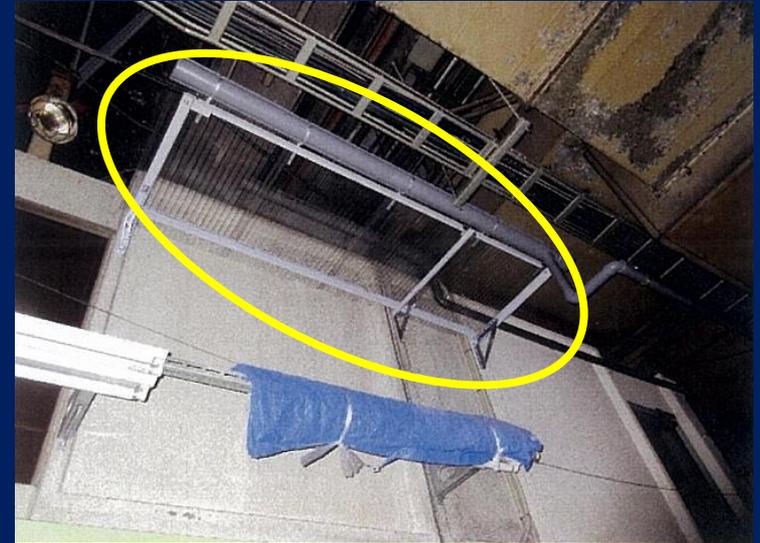
庇(波板)・雨どい設置

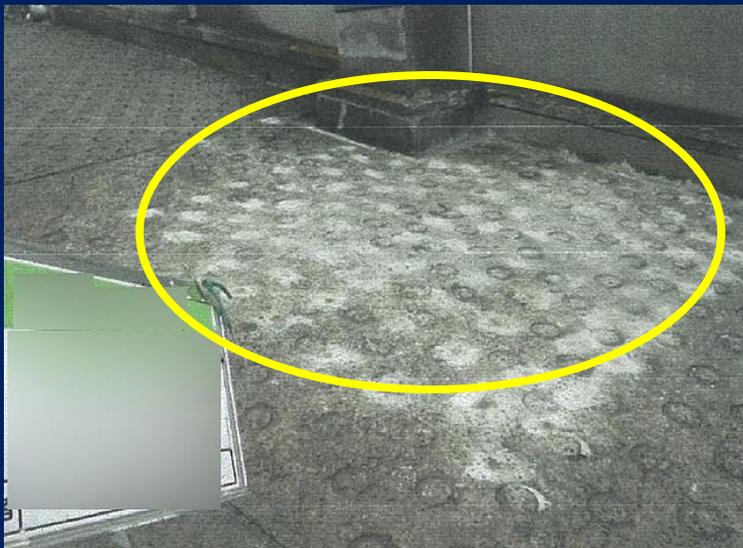
防水工事

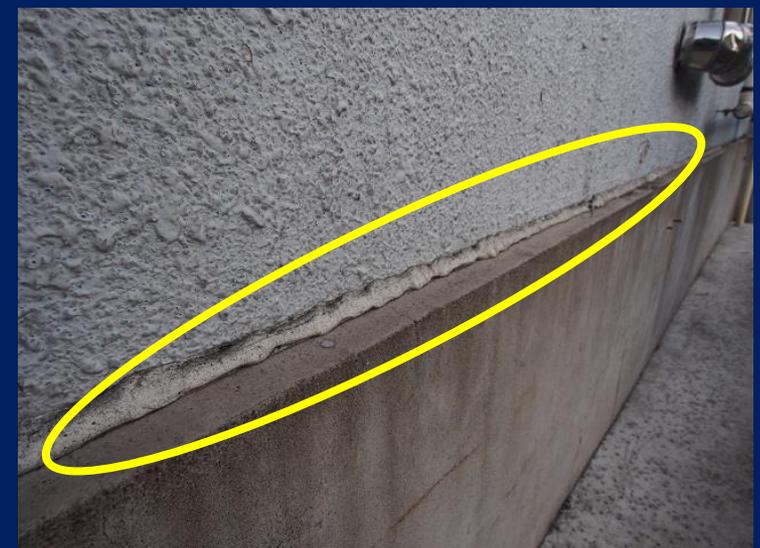
コーキング材補修

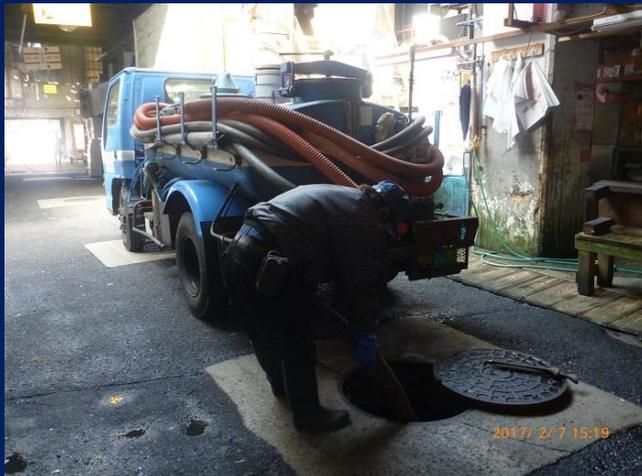
廃棄物除去作業(売場通路)

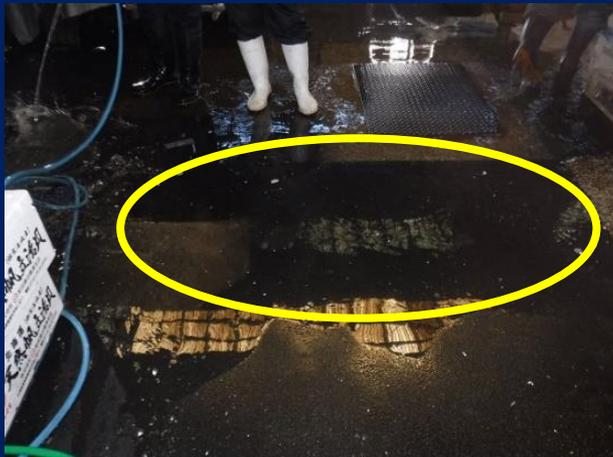
①路面陥没の通報等

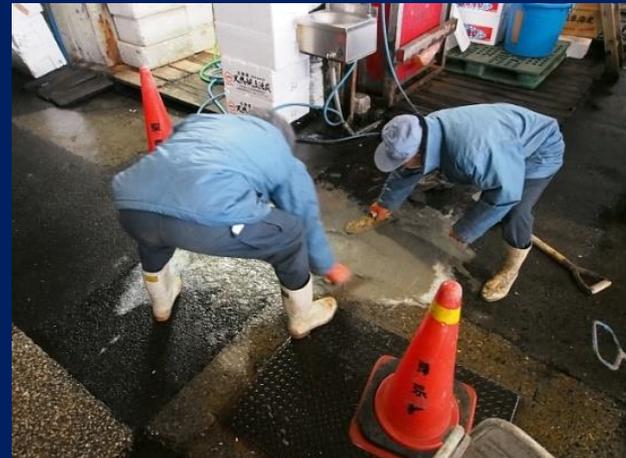
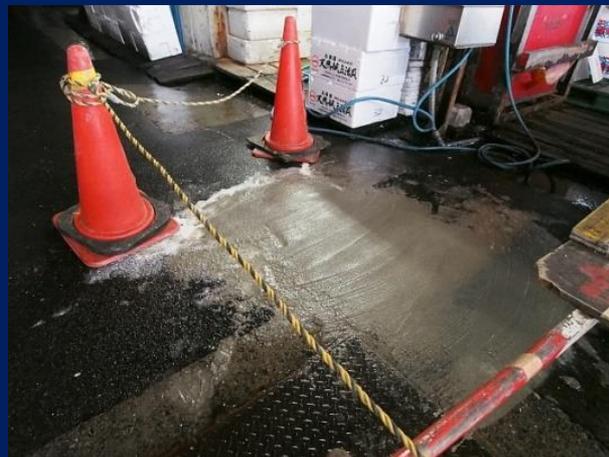
②直営で補修

③乾燥させて完成

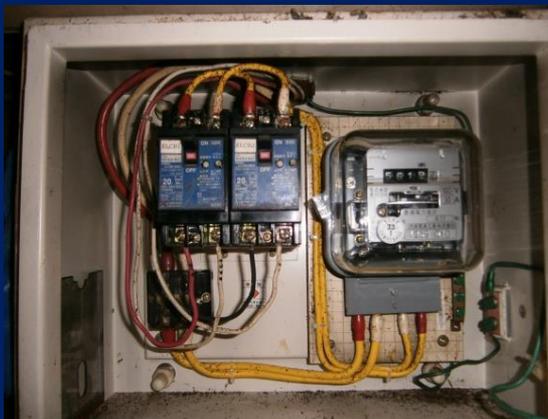
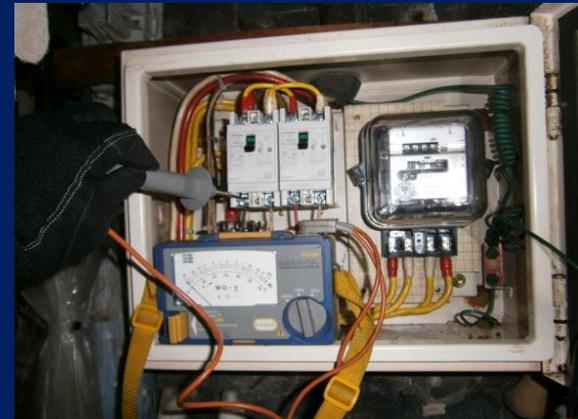
— 漏電遮断器の取替え —

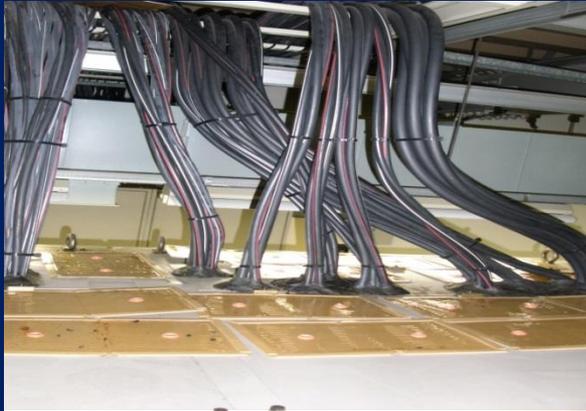
ネズミ被害防止対策

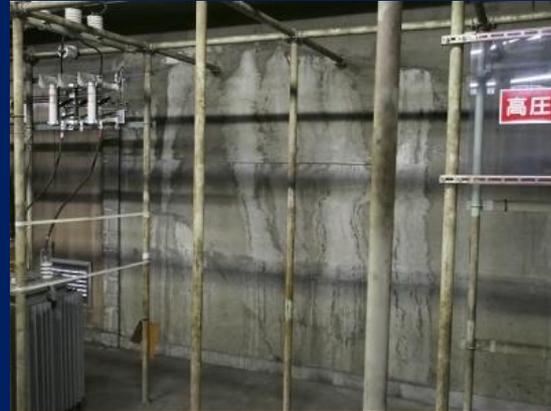
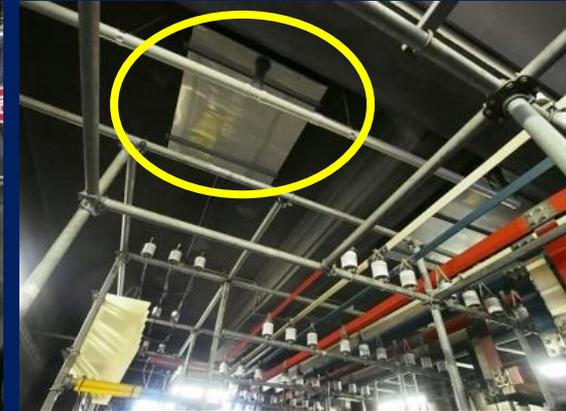
雨漏り補修(壁補修・受けパン設置)

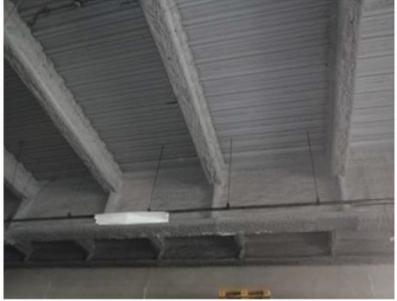
青果部屋上駐車場2階梁
吹付アスベスト

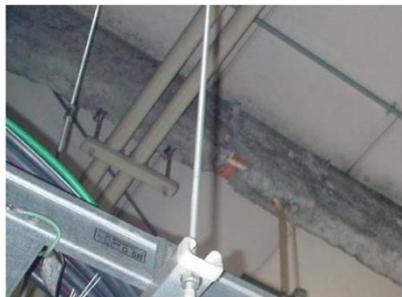
青果部屋上変電室2階梁吹付アスベスト

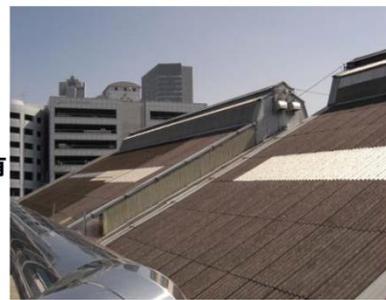
水産物部
仲卸売場
アスベスト含有
スレート屋根

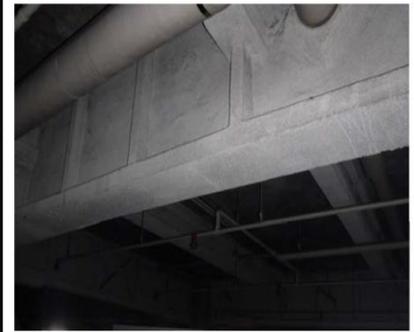
水産物部立体駐車場4階~8階梁
吹付アスベスト
