# Unidad de investigación de accidentes aéreos Irlanda

INFORME FINAL DE ACCIDENTE  
Fairchild Aircraft Corporation  
SA 227-BC Metro III, EC-ITP  
Aeropuerto de Cork, Irlanda  
10 de febrero de 2011

Número de informe AAIU: 2014-001  
Número archivo Estado: IRL00911013  
Formato del informe: Informe formal  
Publicado: 28 de enero de 2014

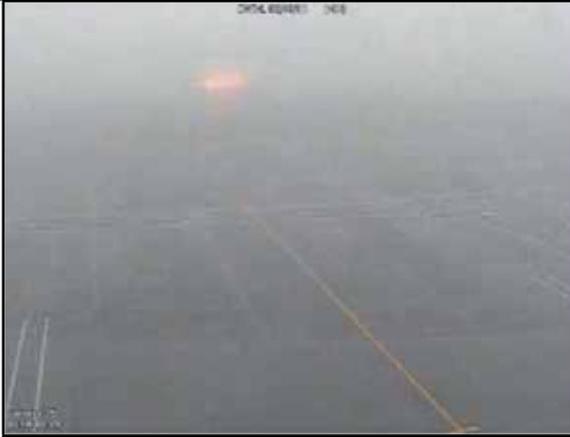
**Fotografía N° 2.**: Fogonazo inicial

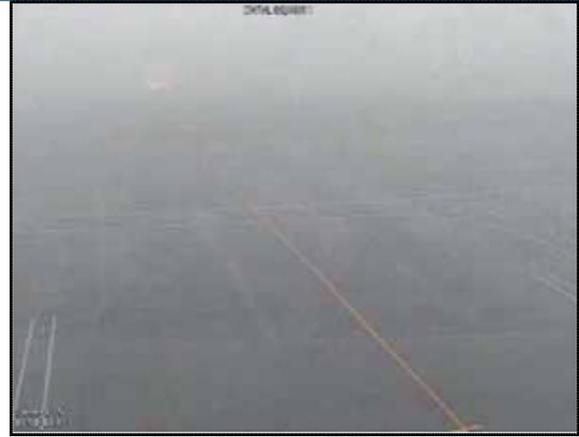
**Fotografía N° 3.** Segundo fogonazo

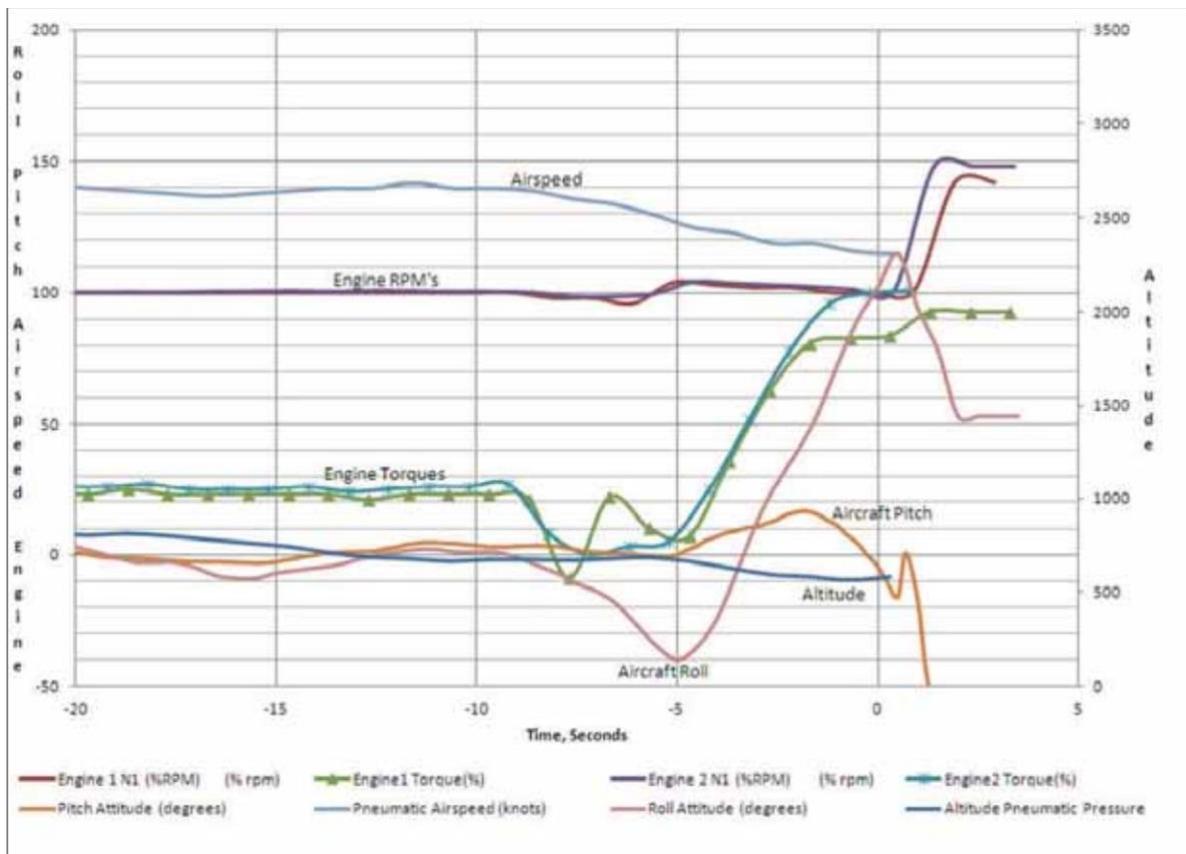
El gráfico de la **Figura Nº 5** muestra los últimos 20 segundos de los parámetros relevantes recuperados de los datos del FDR. El rumbo de la aeronave, que no se muestra por motivos de claridad, era congruente con las lecturas del alabeo. Hasta aproximadamente 9 segundos antes del impacto, la velocidad indicada grabada en el FDR era congruente con las disposiciones de potencia de motor y el comportamiento esperado de la aeronave. El primer evento significativo fue la reducción del par motor aportado de ambos motores, aproximadamente 9 segundos antes del impacto, acompañado de una reducción asociada en la velocidad aerodinámica.

**Figura Nº 5:** Datos del FDR para los 20 segundos finales de grabación

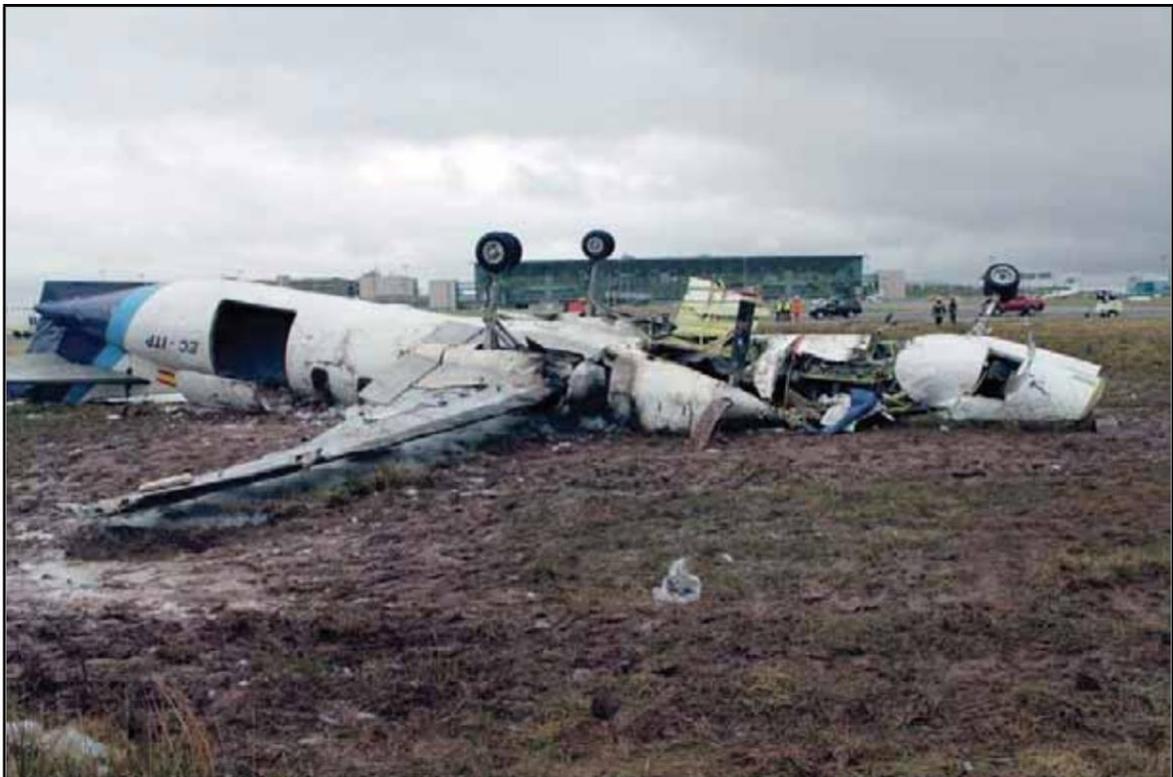
Los restos de la aeronave se encontraron en posición invertida, a 189 m desde el punto de contacto inicial y a 72 m a la derecha de la línea central de la pista. Las tres patas del tren de aterrizaje estaban extendidas y sin daños. El fuselaje estaba gravemente aplastado, con daños de incendio e impacto en ambos motores (**Fotografía N° 4**).

**Fotografía N° 4:** Posición final de la EC-ITP

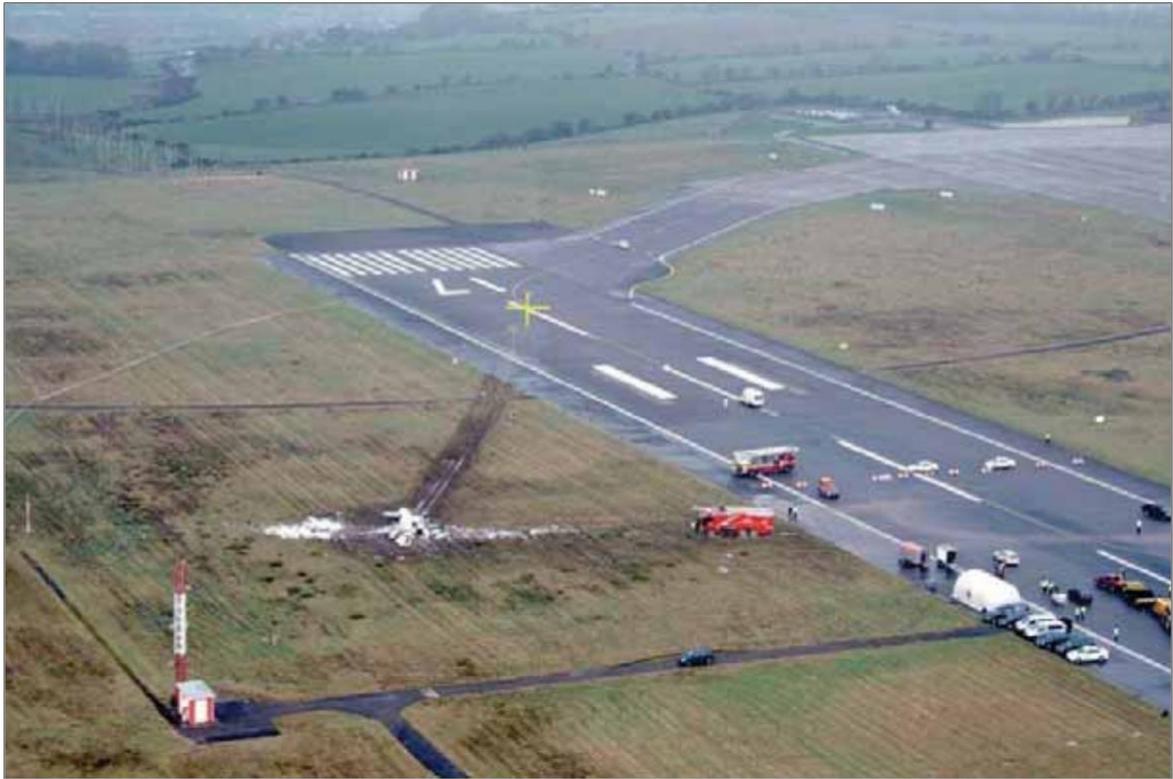
Una marca de impacto del ala izquierda era evidente hacia el borde derecho de la pista, fragmentos pequeños del material de las lentes de navegación rojas se encontraron en la punta de esta zona, prueba del contacto de la punta del ala izquierda. Las pruebas de incendio en los restos principales de la aeronave se limitaban a las barquillas de ambos motores y la zona del ala derecha fracturada. No se encontraron pruebas de daños por incendio en el rastro de residuos o en la superficie de la pista.

**Fotografía N° 5:** Punto de contacto inicial (identificado con la marca de referencia amarilla), rastro de residuos y posición final de los restos de la aeronave

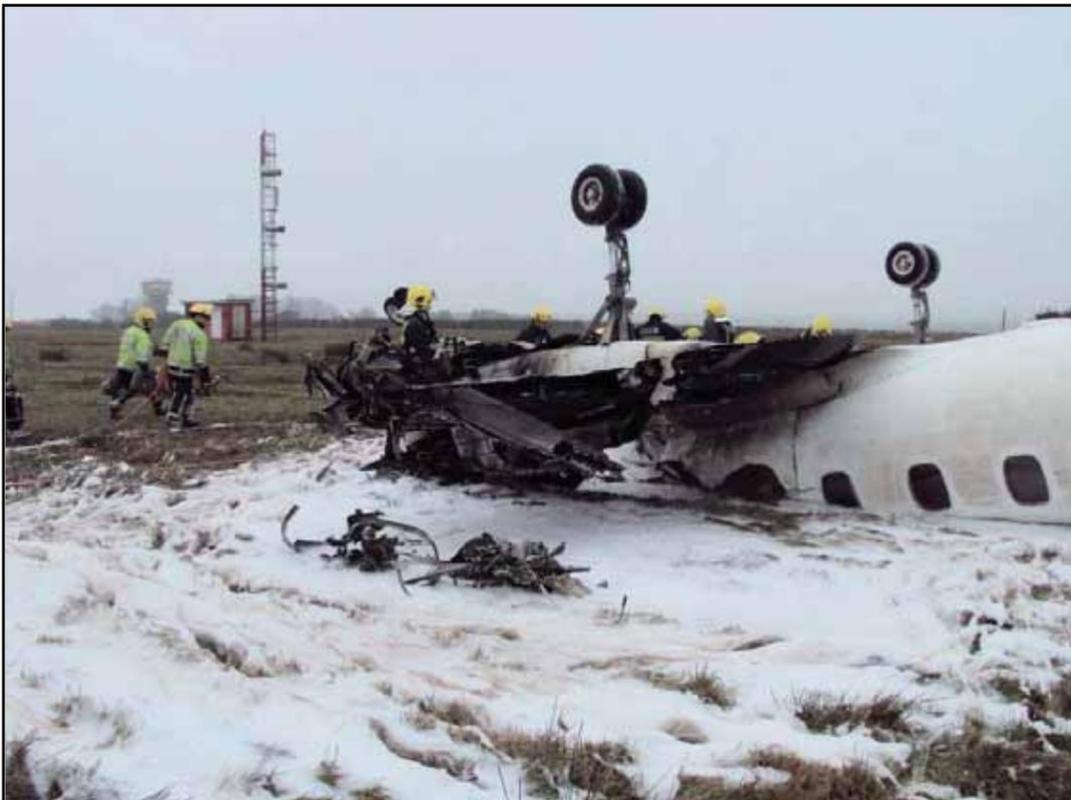
La parte del ala derecha y el flap que permanecían acopladas al fuselaje terminaron varios pies hacia afuera de la barquilla del motor derecho. Los daños al ala derecha presentaban tres zonas visibles diferenciadas, la sección exterior, la sección media y el borde de ataque. Los restos del ala acoplada a la barquilla presentaban graves daños por fuego (**Fotografía N° 6**). La estructura se había roto hacia abajo en el extremo exterior del ala fracturada.

**Fotografía N° 6:** Daños en el ala derecha

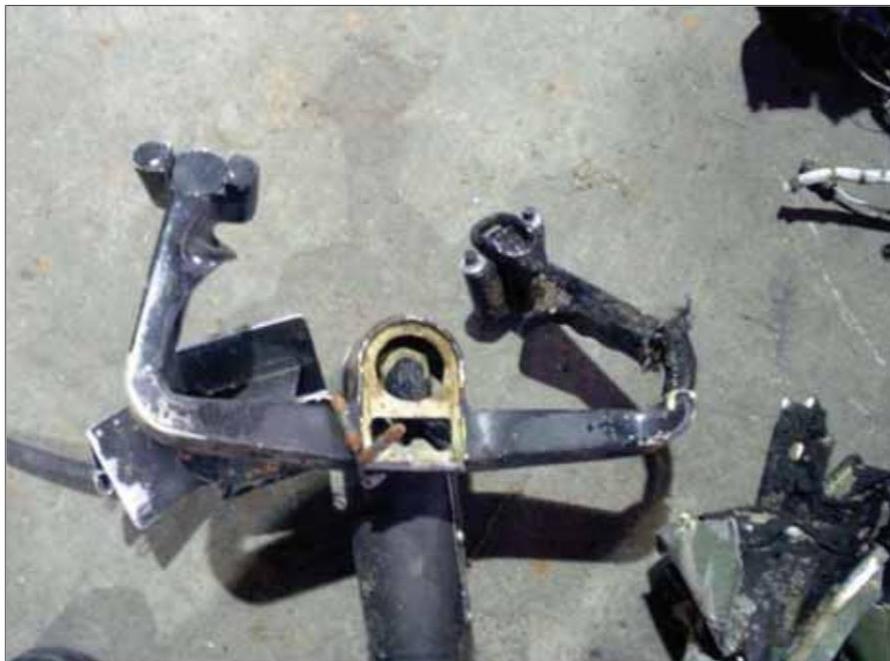
Las columnas de mando y la base fueron retiradas por el personal del servicio de bomberos del aeropuerto con objeto de acceder a los ocupantes de la cabina de mando. La empuñadura derecha de la palanca de mando del Copiloto se encontró fracturada y retenida solo por el cableado interno (**Fotografía Nº 7**). La palanca de mando del Comandante no estaba rota. Los pedales del timón de dirección en ambas posiciones de pilotaje estaban intactos.

**Fotografía Nº 7:** Palanca de control del Copiloto que muestra la fractura de la empuñadura del control derecho.

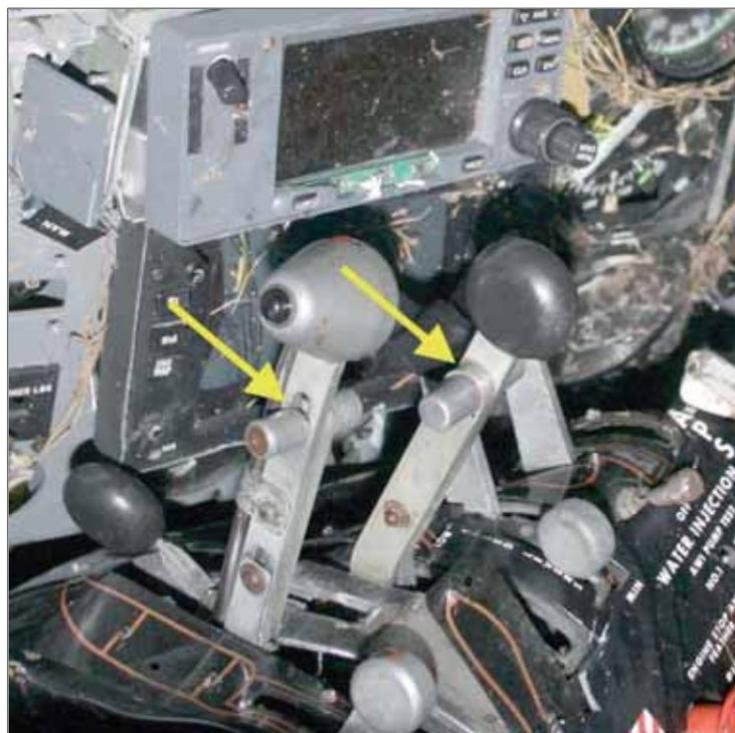
El cuadrante de control del motor y los varillajes de control resultaron dañados por el impacto. Como resultado de este daño, las palancas de potencia y las palancas de velocidad (RPM) presentaban un rango de movimientos restringido. La palanca izquierda de bloqueo Beta se encontró en la posición normal (abajo). La palanca derecha de bloqueo Beta se encontró en posición elevada (**Fotografía N° 8**). Ambas palancas de potencia estaban dobladas hacia la derecha. Cuando las palancas se enderezaron con una presión mínima, ambos mecanismos funcionaron correctamente.

**Fotografía N° 8:** Posiciones de la palanca de bloqueo izquierda y derecha Beta

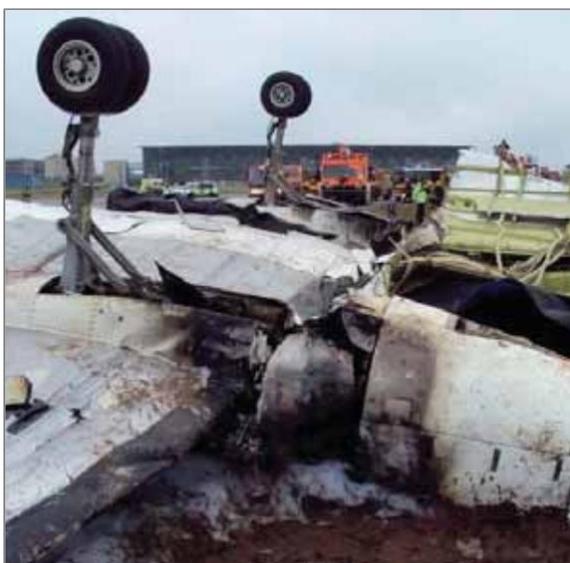
Fotografía N° 9: Daños por incendio en motor izquierdo

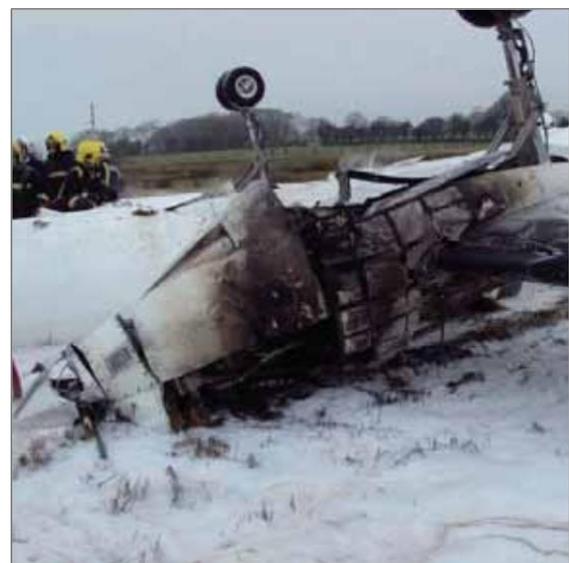
Fotografía N° 10: Daños por incendio en motor derecho

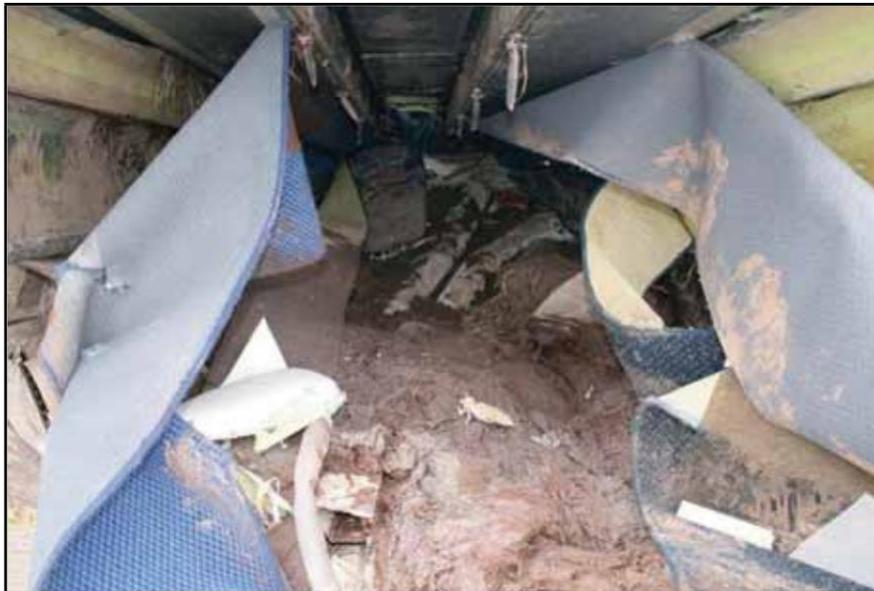
La cabina de vuelo y la cabina delantera resultaron gravemente aplastadas en el impacto, lo que redujo de manera notable el volumen del espacio de supervivencia. Además, la apertura en el fuselaje superior permitió la entrada de grandes cantidades de tierra en la cabina delantera a medida que la aeronave transitaba por la zona de hierba (**Fotografía N° 11**).

**Fotografía N° 11:** Vista delantera de la cabina de pasajeros invertida después de la operación de rescate

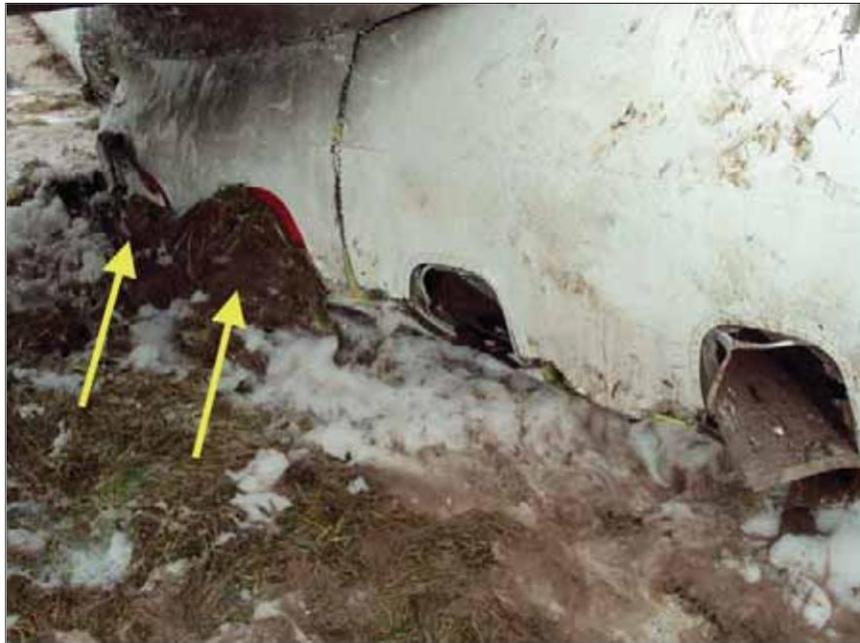
El AFS no pudo acceder a la aeronave por medios normales, ya que la puerta de pasajeros situada en la zona frontal izquierda del fuselaje estaba gravemente aplastada y no pudo abrirse. Las tres salidas de emergencia de la cabina estaban inutilizadas debido al aplastamiento y estaban bloqueadas también con tierra desde el interior de la cabina (**Fotografía N° 12**).

**Fotografía N° 12:** Salidas de emergencia de estribor

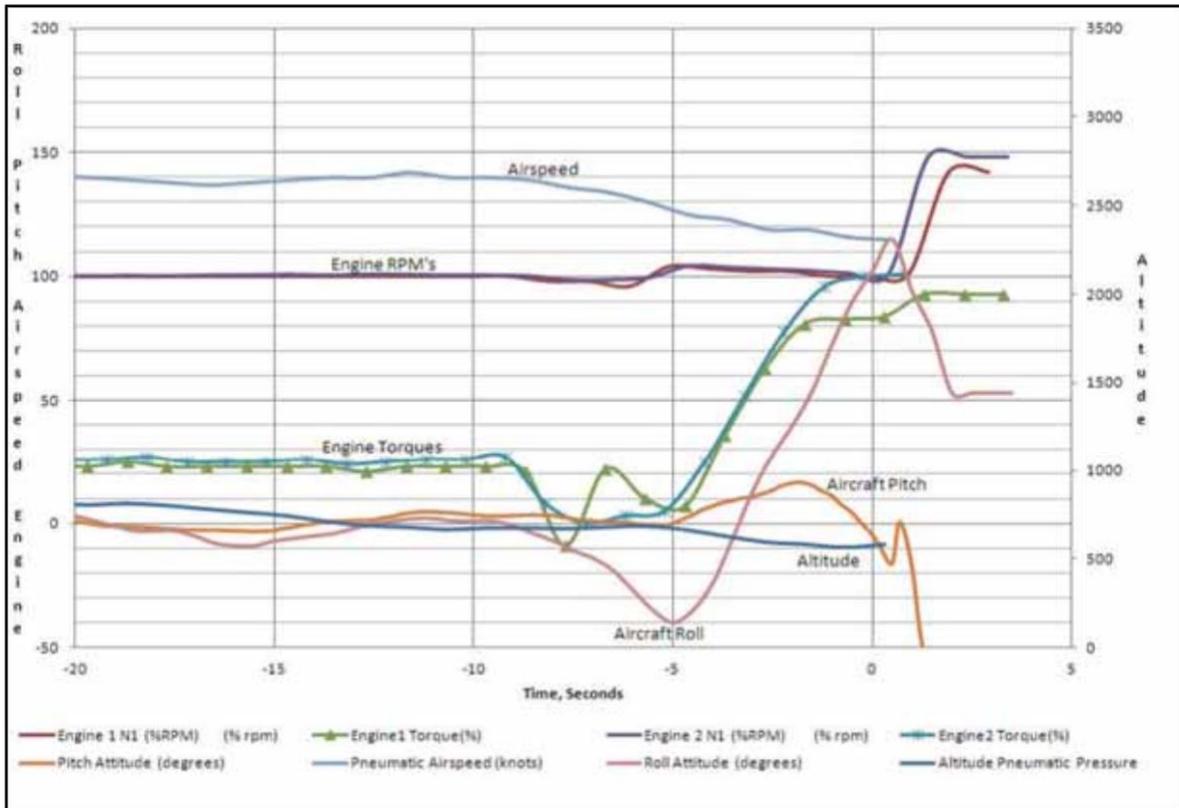
Se registró un valor de par motor negativo (-9%) en el motor nº 1 aproximadamente 8 segundos antes del impacto. Los siguientes valores registrados para este parámetro, a intervalos de 1 segundo, fueron de +22 %, 10%, +7% y +36%. Posteriormente, los valores del par motor registrados para el motor nº 1 aumentaron rápidamente. Los valores de par motor del motor nº 2 se registraron en +8%, 0%, +3%, +5% y +25%. Posteriormente, los valores del par motor registrados para el motor nº 2 aumentaron rápidamente hasta valores por encima del 90 %. La reducción registrada del par motor a un valor negativo para el motor nº 1 coinciden con el comienzo de un alabeo a izquierda que alcanzó un valor máximo registrado de 40°. Después, a medida que los pares motores en ambos motores aumentaban rápidamente, la aeronave alabeó hacia la derecha culminando en un valor máximo registrado de 115° de inclinación lateral antes del impacto.

**Figura N° 5A:** Datos del FDR para los 20 seg. finales de grabación

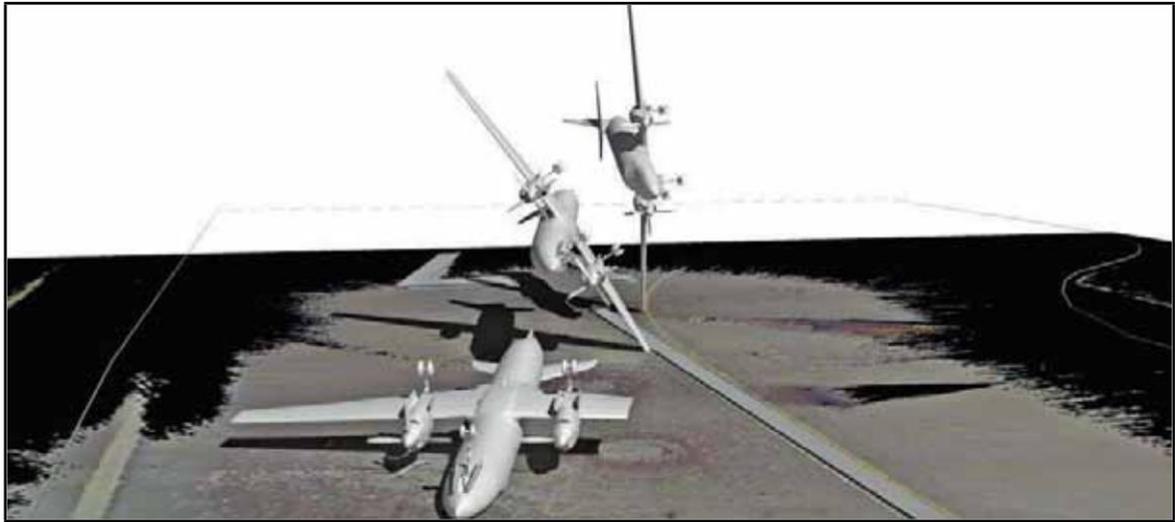
encontraba en un ángulo de alabeo de 97 grados a la derecha, tras lo cual continuó alabeando a la derecha, impactando contra la pista en posición invertida (Gráfico N° 5).

**Gráfico N° 5:** Reconstrucción de la secuencia de impacto inicial

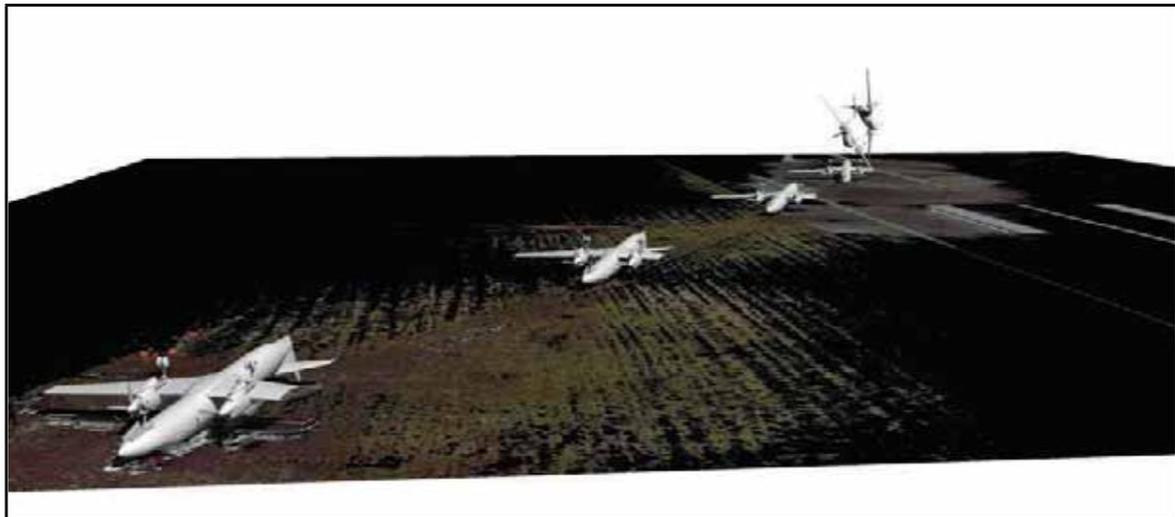
Tres de las palas de la hélice derecha se separaron por el contacto con la superficie de la pista y se encontraron a diferentes distancias de los restos principales de la aeronave. La aeronave abandonó la zona pavimentada y desaceleró rápidamente en el terreno blando (**Gráfico N° 6**). En ese punto, el techo del fuselaje posterior se abrió, lo que permitió la entrada de una cantidad importante de tierra en la cabina.

**Gráfico N° 6:** Reconstrucción de la ruta en tierra hasta el lugar final
