航空事故調査報告書

トヨタ自動車株式会社所属（日本フライングサービス株式会社受託運航）

アエロスパシアル式AS365N2型JA6681

愛知県岡崎市鉢地町

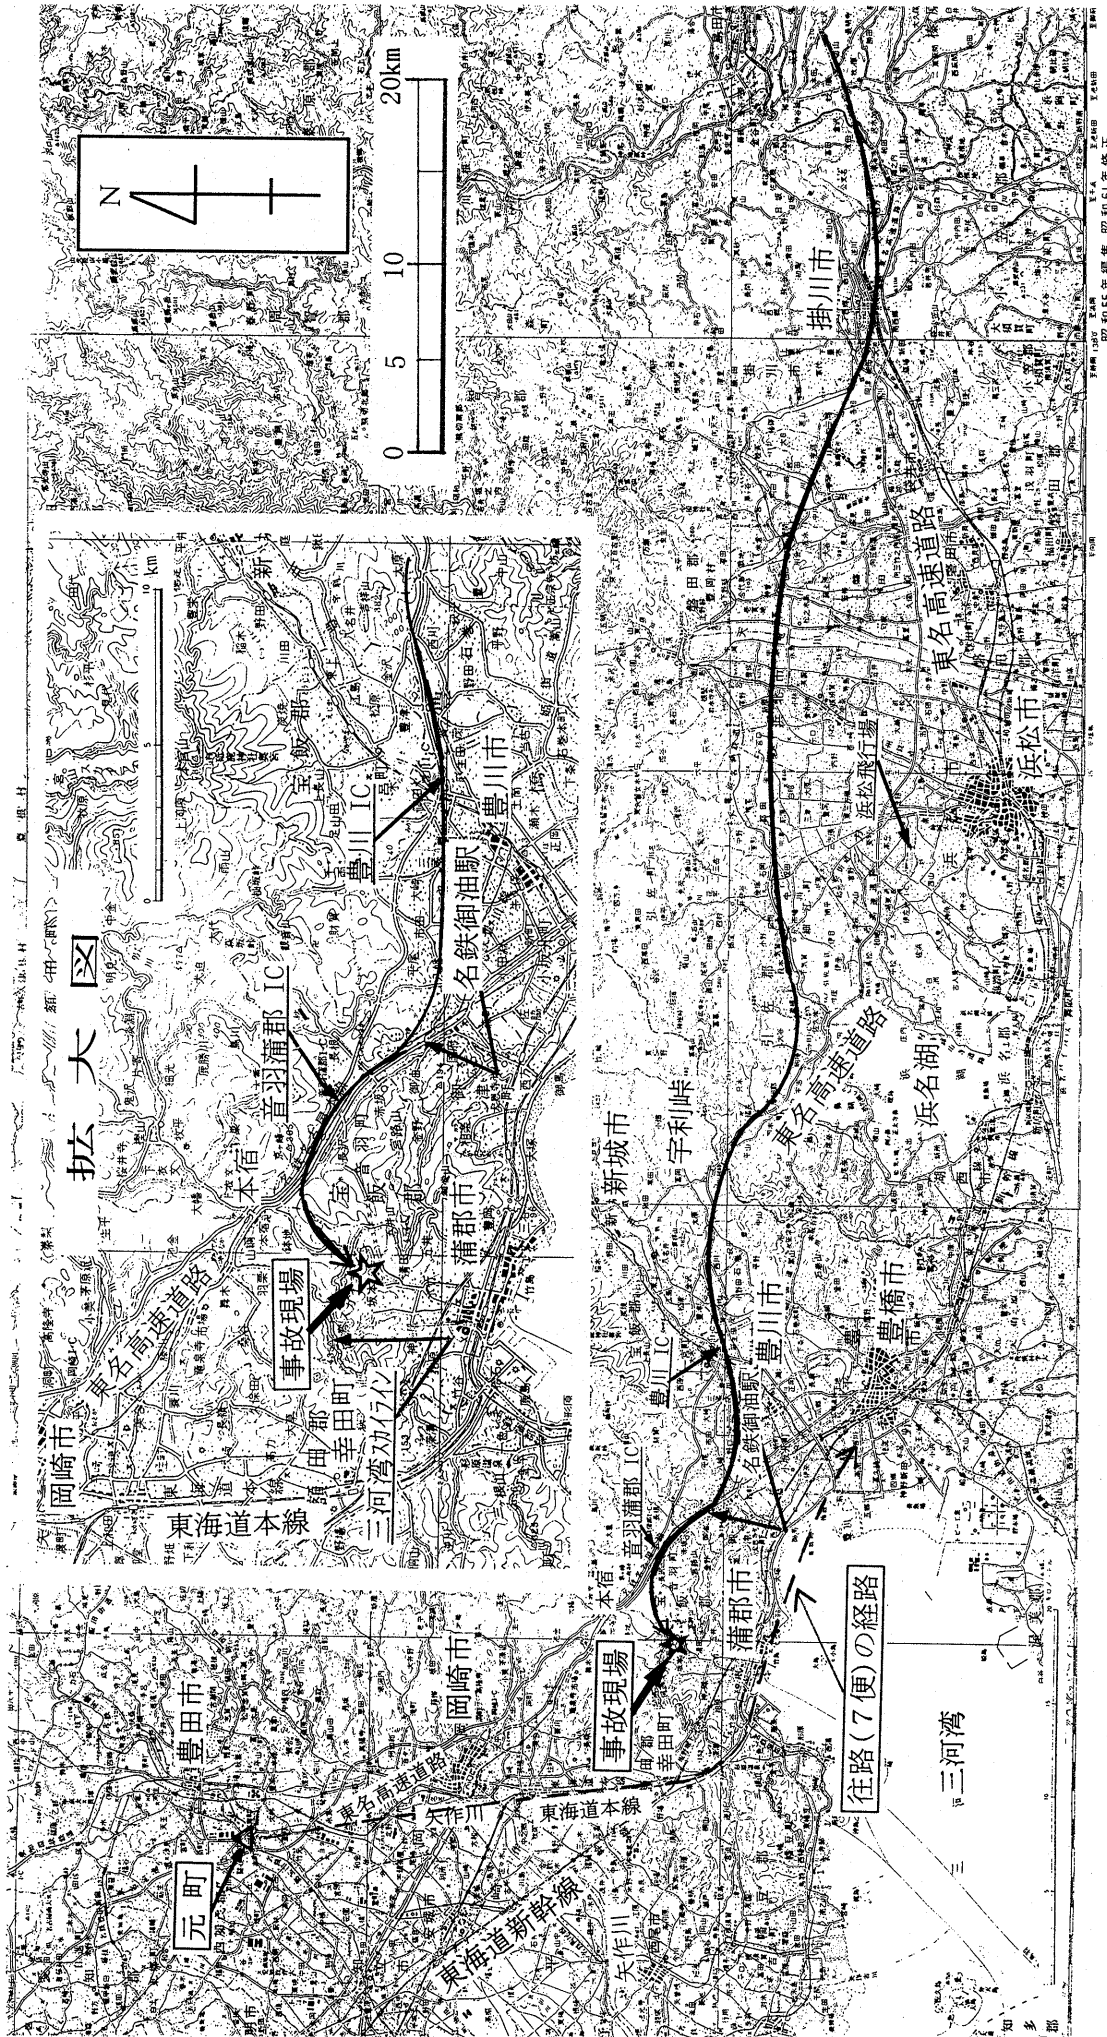
付図1 推定飛行経路図

同機の飛行計画、東京インフォメーション及び浜松レーダーとの交信記録並びに目撃者の情報から、同機は東富士を15時46分に離陸後、静岡市～掛川市上空を経由して、浜松飛行場の北側約4n mileを高度2,000ftで飛行し、その後、概ね東名高速道路沿いに飛行し、豊川インターチェンジ北東約2n mileを高度1,600ftで飛行した。

掛川付近からは、推奨飛行経路の②と③-a経路のほぼ中間を飛行して、浜松飛行場の西約7n mile付近から、概ね、東名高速道路沿いに飛行し、豊川インターチェンジ付近から③-aの経路である音羽蒲郡インターチェンジ方向に飛行している。

その後、南西方向に飛行して、三河湾スカイライン沿いの山の北東斜面（標高約345m）に衝突したものと推定される。（付図1参照）

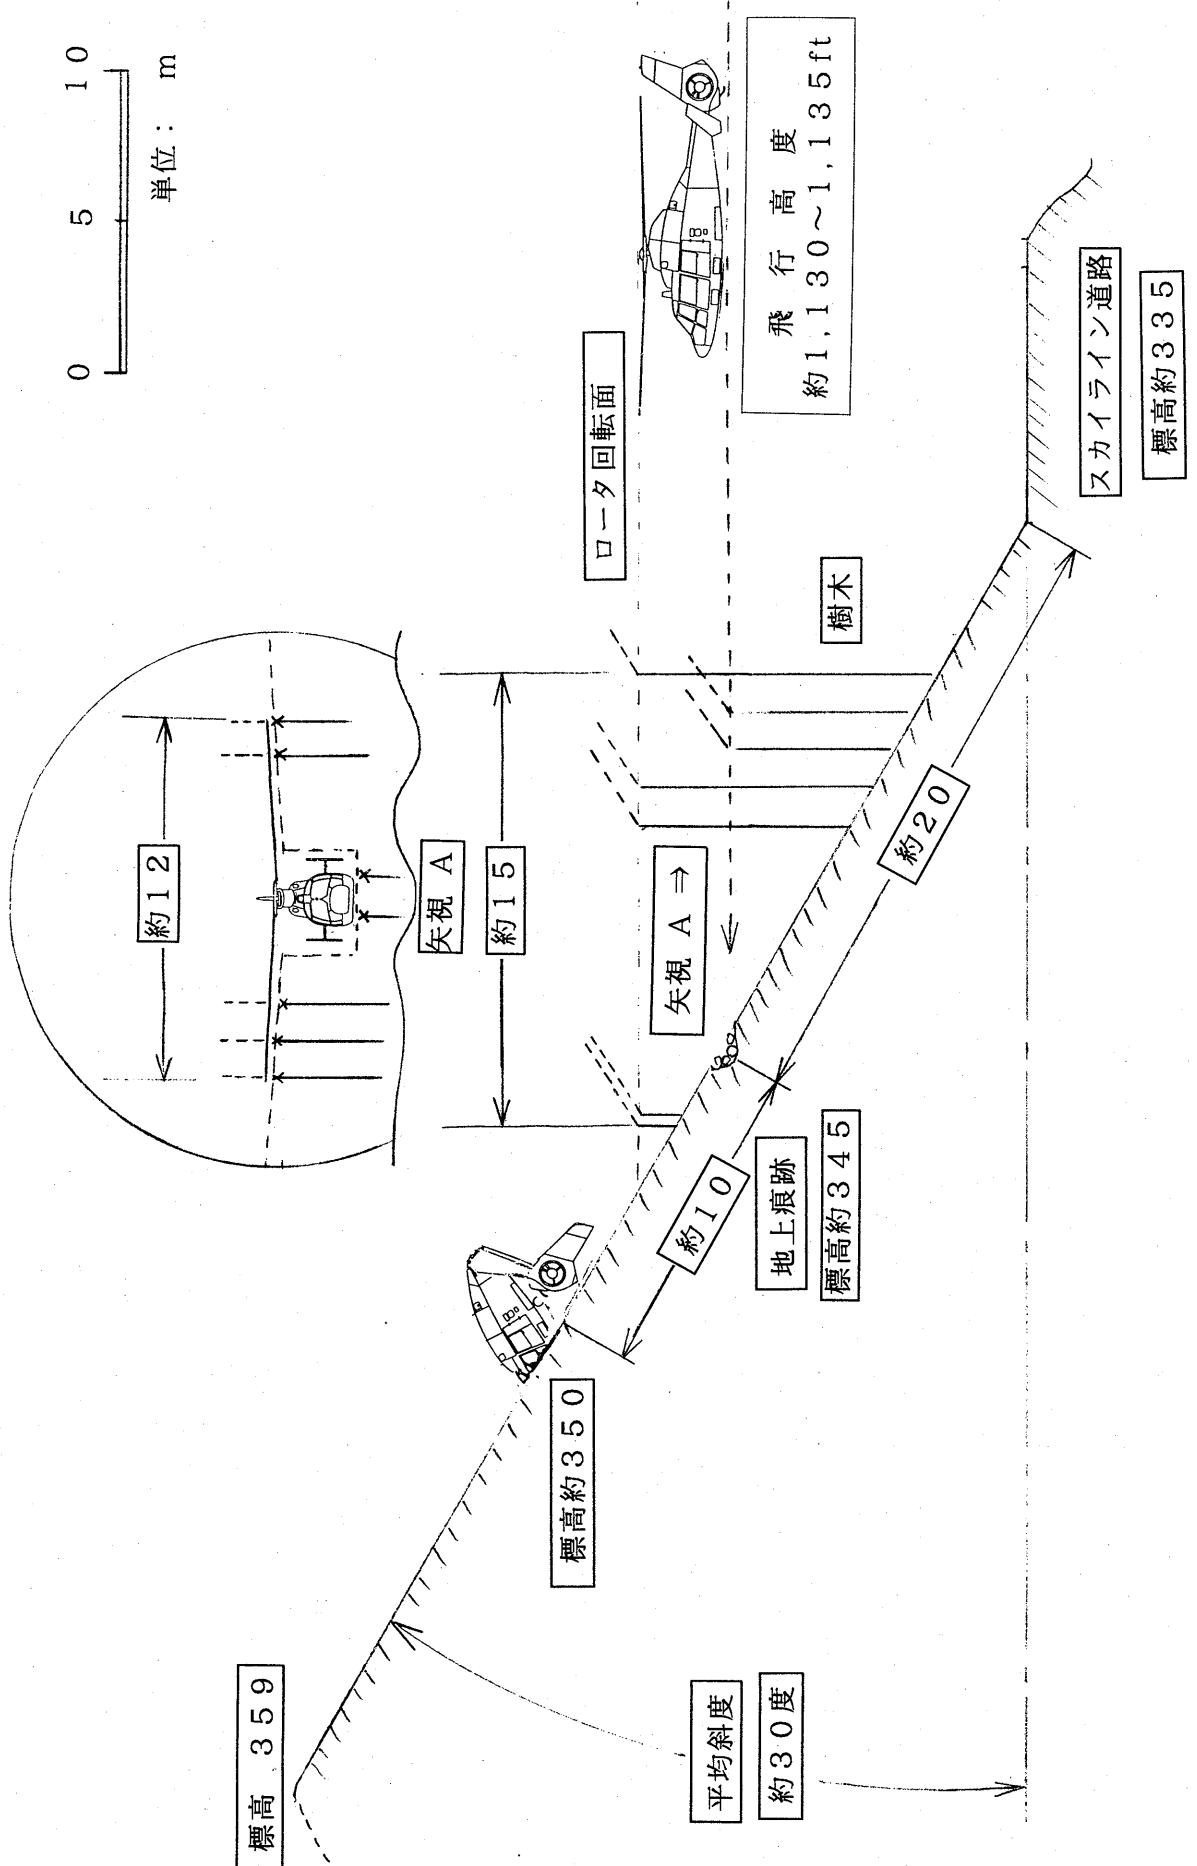
付図2 現場見取図

事故現場は、三河湾スカイライン沿いの標高約360mの稜線を形成する山の北東斜面で、標高約345mの地点であった。

斜面は、約30度の岩石混じりの山肌で、樹木が繁り、この中には幹周り約1mの雑木が点在していた。

三河湾スカイライン西側側溝端から約20m登ったところの斜面に、上下1.2m、幅1.4m、深さ約50cmの陥没した地上痕跡があり、この痕跡内には、大きな岩が数個露出し、この岩の表面に、同機の外板のものと思われる赤い塗料が付着していたことから、これは衝突時に生じたものと認められた。この痕跡の位置から、左側上方約10mの斜面に、胴体部分の残骸が折り重なっていた。

現場付近の樹木の上の部分が切断されており、その状況は、三河湾スカイライン西側端から衝突した方向に、奥行約15m、幅約12mにわたって切断された痕跡があり、その方向は、磁方位約245度であった。

これらの樹木の大部分は、メイン・ロータ・ブレードで切断されたと認められ、この中には直径20～35cmの太さのものが数本あった。切断された樹木の上の部

分は、飛行方向に向かって、機体の左側（南側）では谷側に、機体の右側（北側）では山側にして、ロータ回転方向と逆の方向に向けて倒れていた。

樹木の損傷状況から、同機は、北東の方向から南西の方向へ約245度で進入して、斜面の樹木10数本をメイン・ロータ・ブレード等で切断しながら、標高約345m、斜度約30度の山の斜面に衝突したものと推定される。

その後、メイン・ロータの前進翼側(左側)で直径20~35cmの太さの樹木を

数本切断し、その一部を引きずりながら、陥没した地上痕跡の位置から左上方へ約10m斜面をずり上がって停止したものと推定される。

また、胴体の損傷状況、方位指示計器（HSI、RMI）の指示痕跡から、機首方向が磁方位約255度であったと推定され、進入方向の磁方位約245度に対して、約10度の偏流を保ったまま衝突したものと推定される。

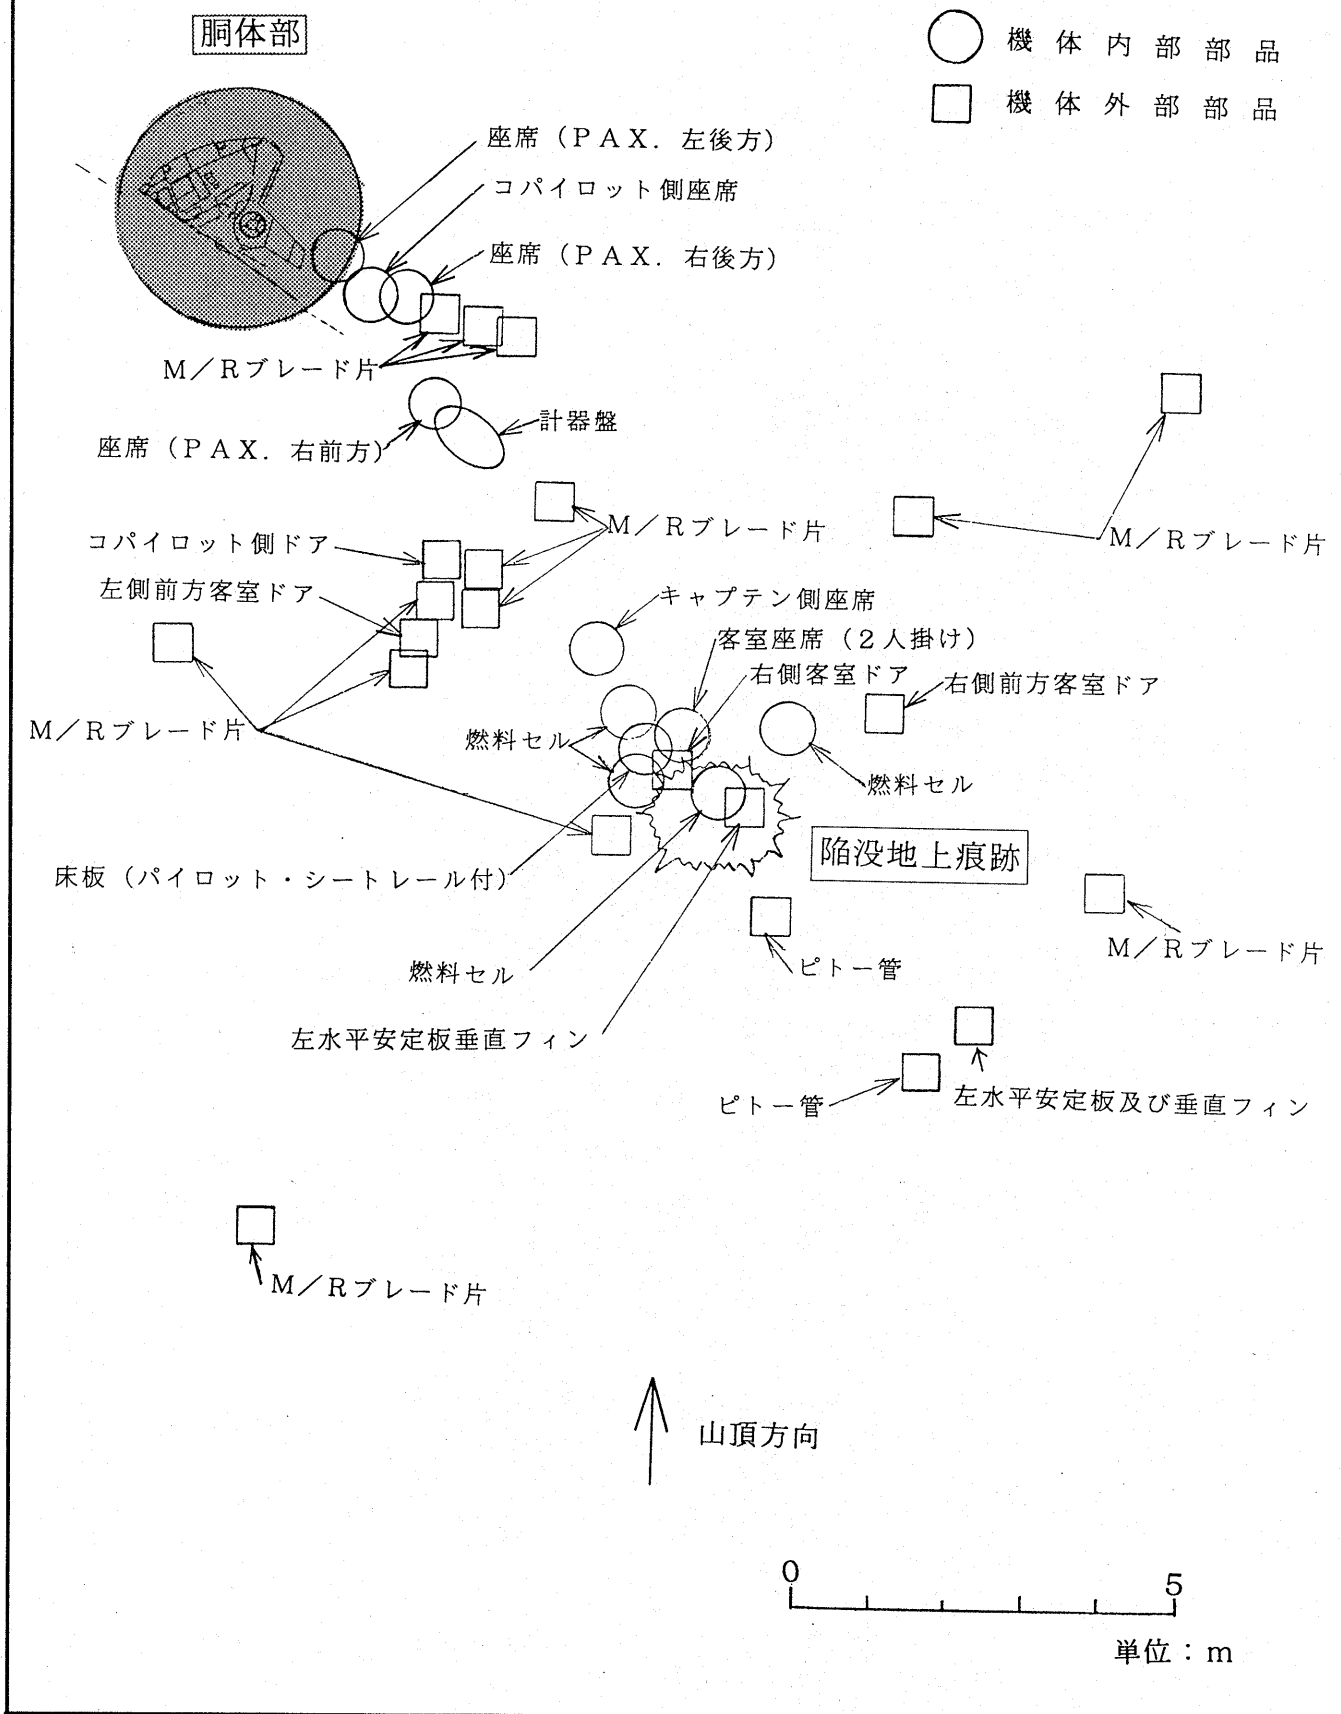
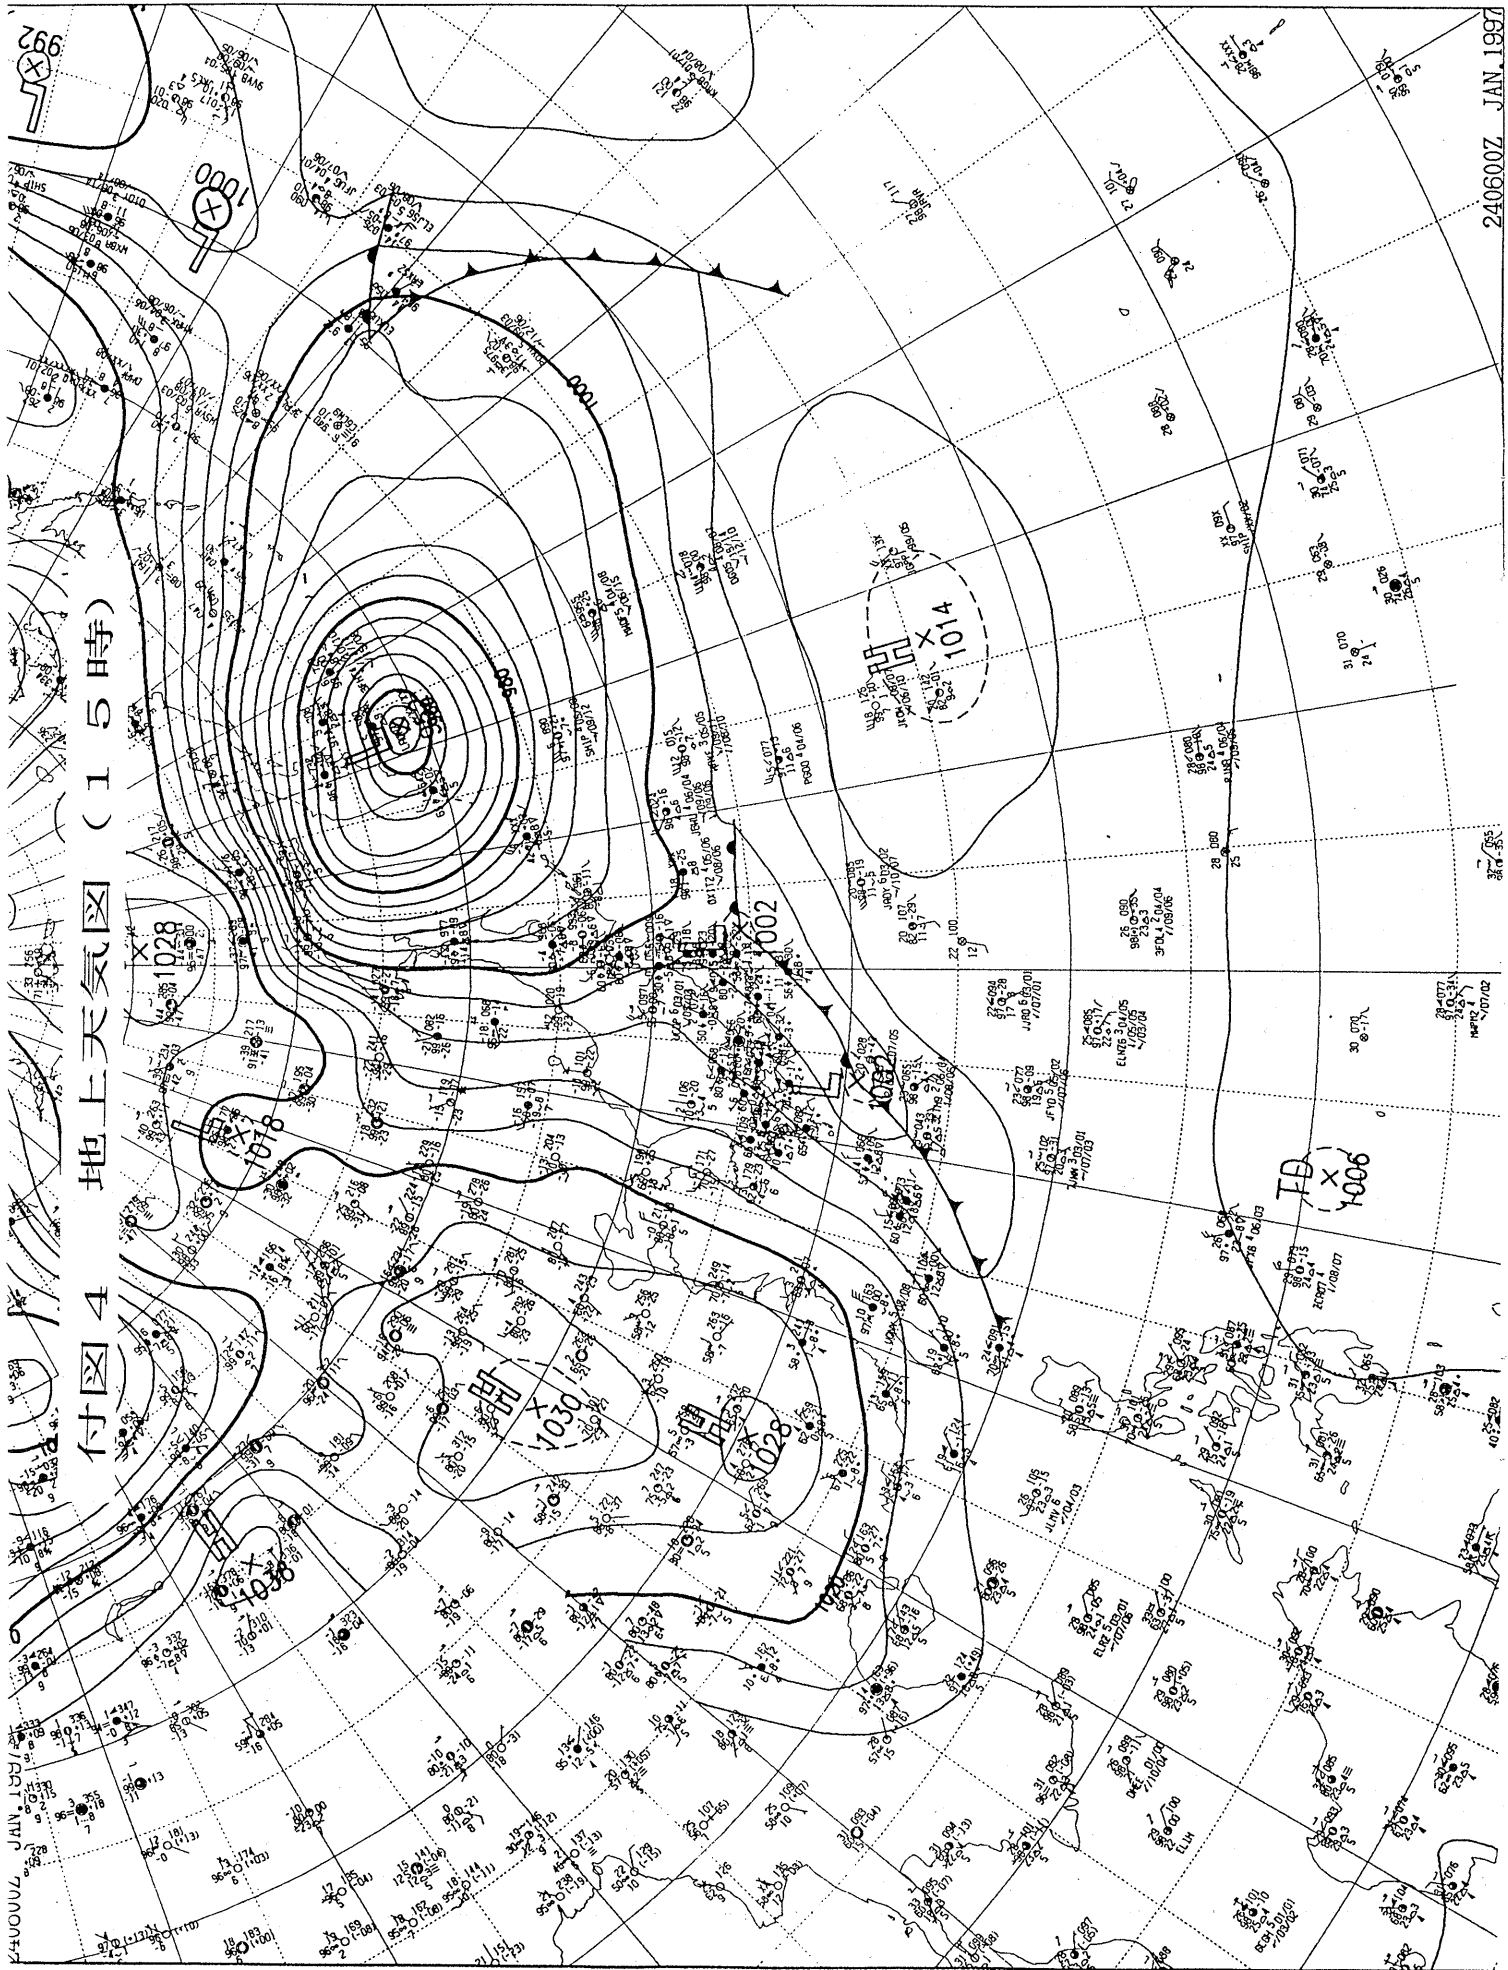
付図3 残骸散乱状況図

現場は、機体が衝突したと思われる地上痕跡のある地表面に、機首部の損壊した部分、機長の飛行靴等が散乱していた。その地上痕跡には土中約50cmの深さまで、機首部の部材、引き裂かれた燃料タンク・セルを伴った胴体床下部の構造部材等が折り重なって食い込んでいた。

機体は、衝突地点より左上方約10mの山頂付近の斜面に、大きく2つに折れた状態で横転しており、テール・ブーム部は、胴体との結合部の後方で破断し、胴体下面とテール・ブーム下面が接触していた。

両エンジン及びメイン・トランスミッションは、取り付け部の一部が破断し、胴体デッキから分離していた。

計器板は、右側に比べて左側の損傷が激しく、一体となって機首部から分離し、胴体の残骸近くに落下していた。
