付図7 目撃者等及び気象観測所等配置図

付図 9 アエロスパシアル式
AS 365 N 2 型三面図

別添 気象情報

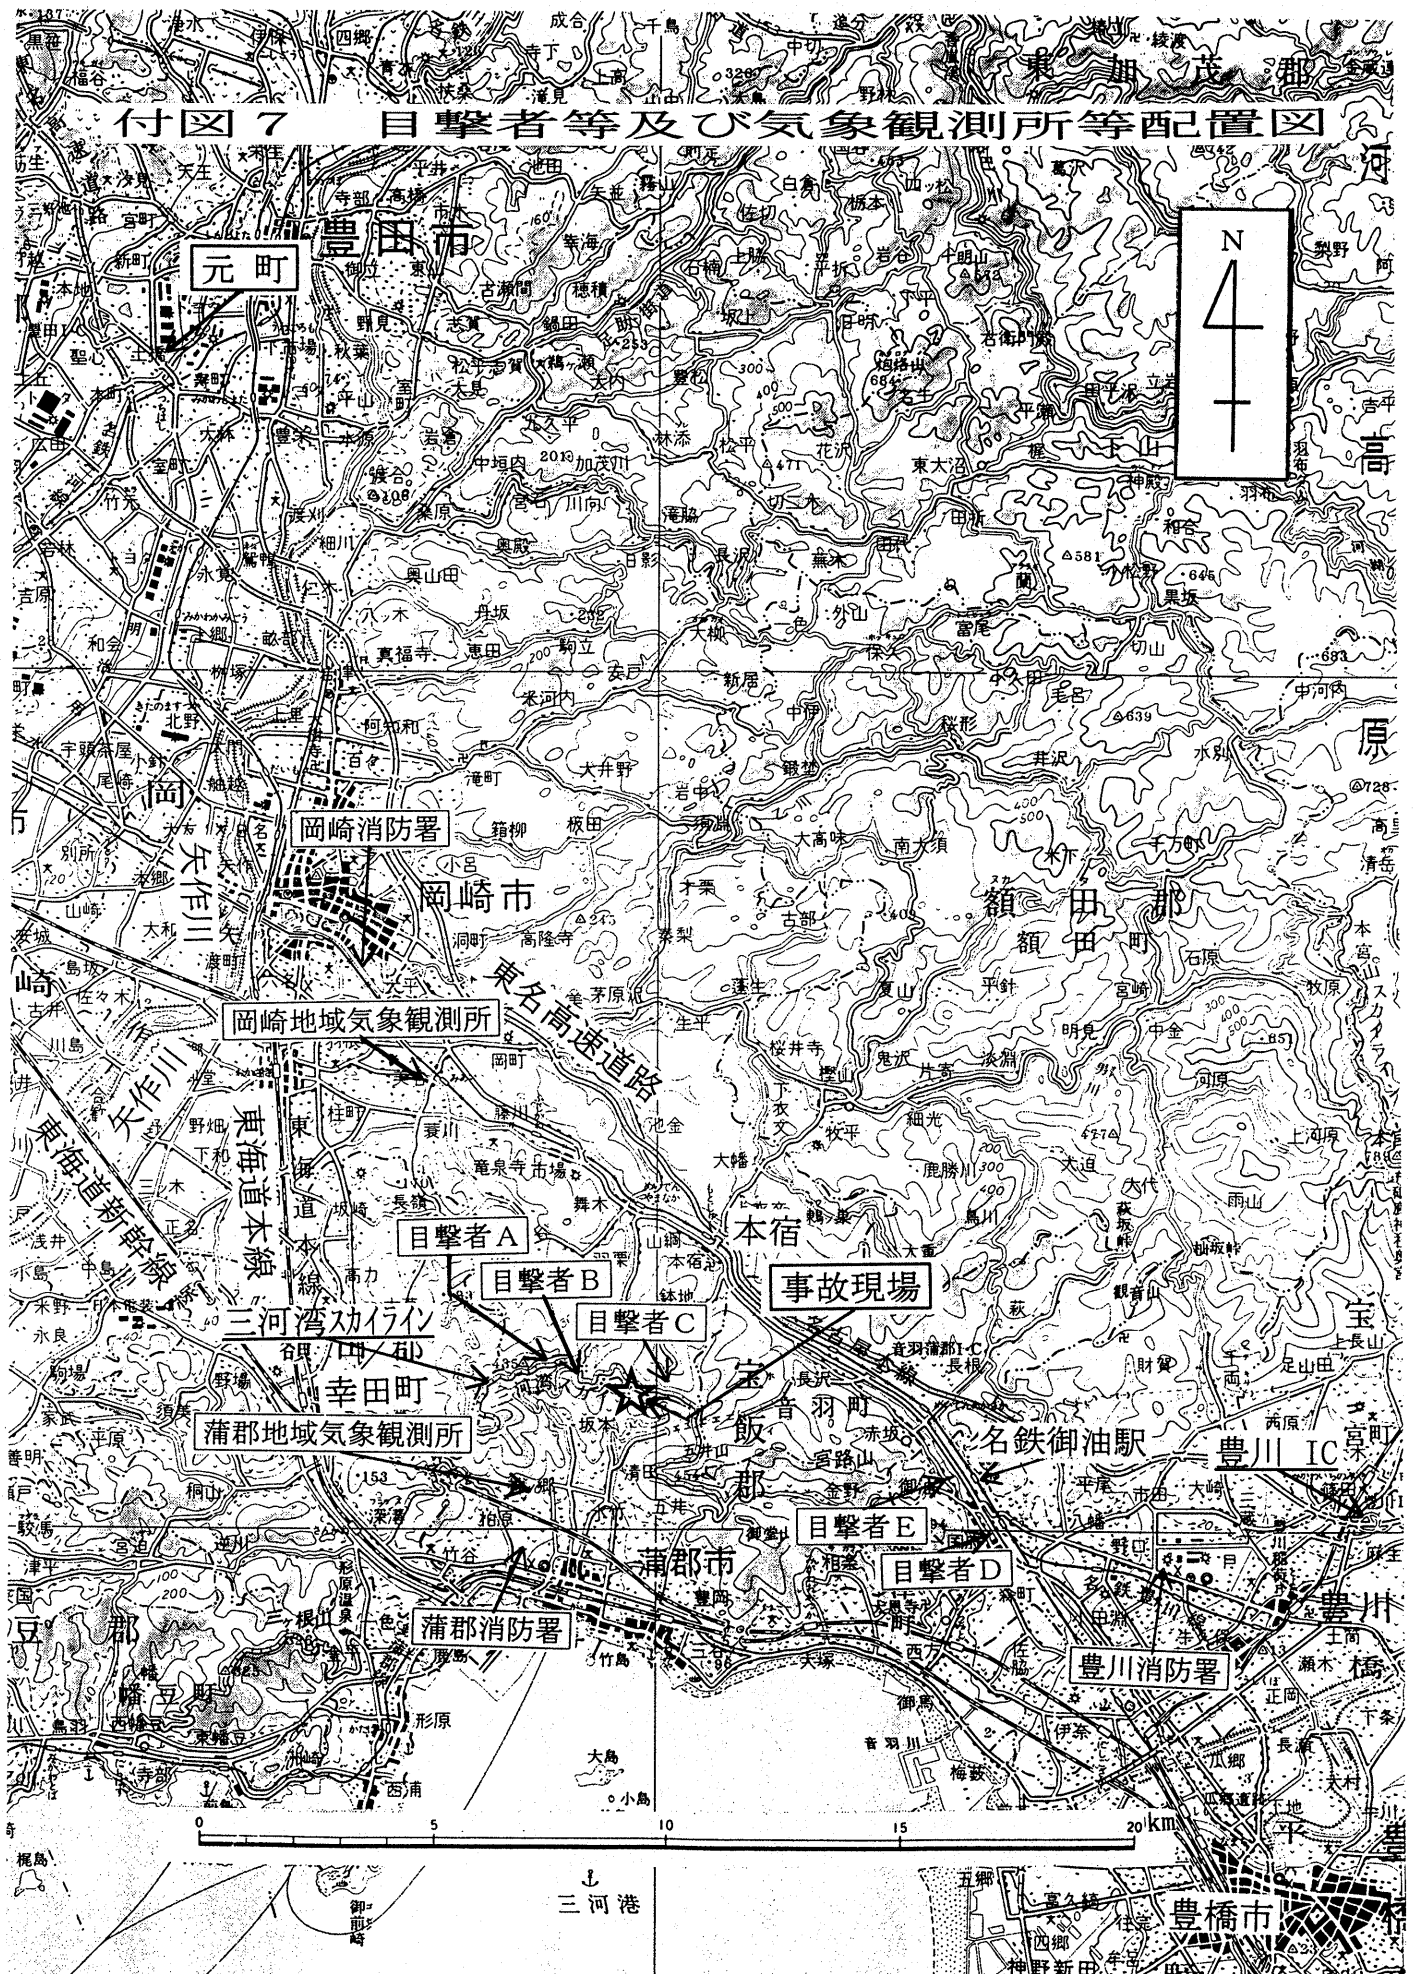
事故現場付近で同機と推定される飛行音及び事故発生時間帯の天候について、複数の目撃者から情報を得た。その場所と口述の概略は次のとおりであり、これらの情報を総合すると、事故現場は当時、みぞれ状態で霧が出ており、視程は極端に悪かったものと推定される。

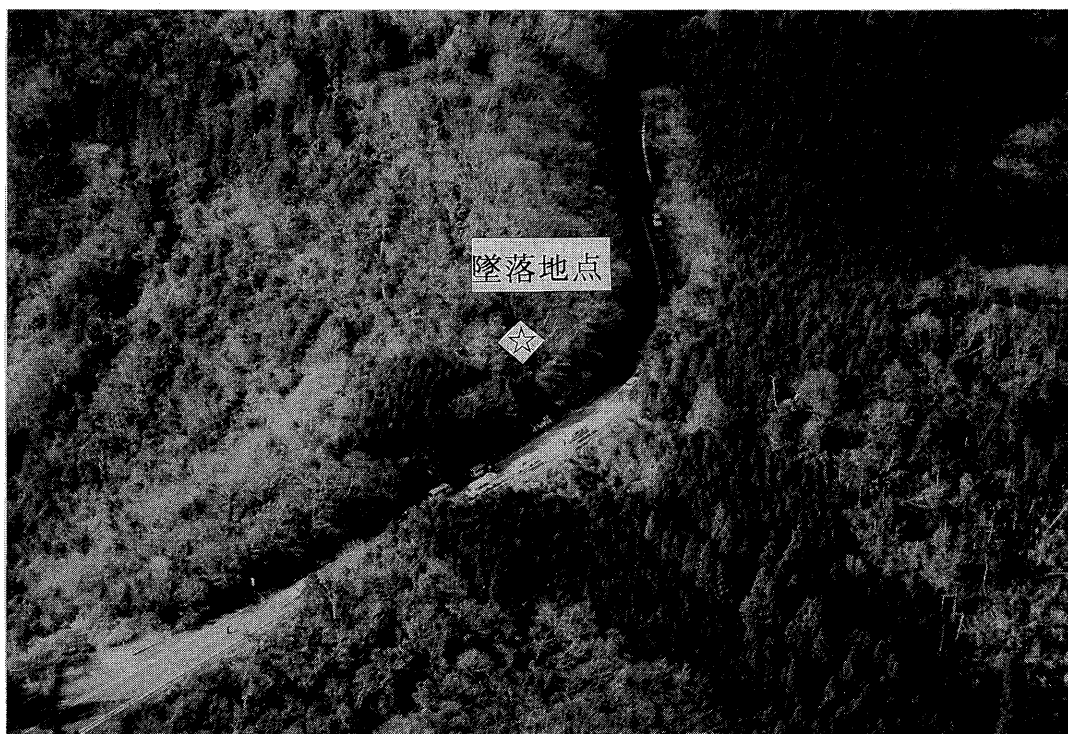
写真 1 - 1 事故現場 (空撮)

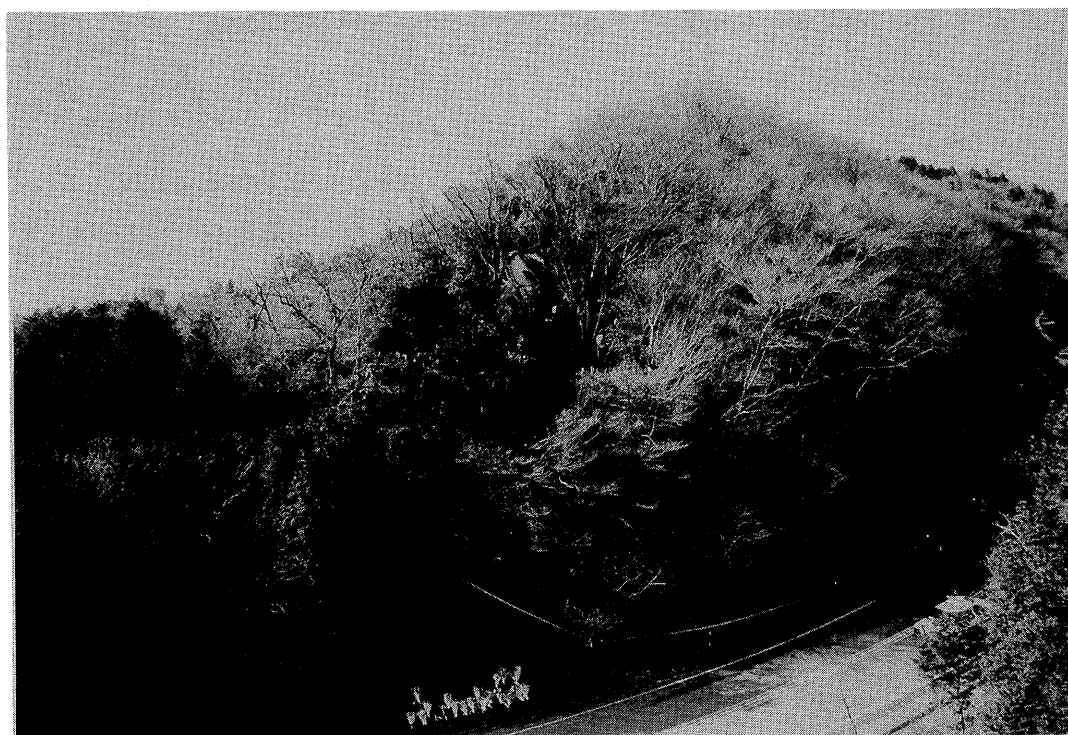
写真 1 - 2 事故現場 (空撮)

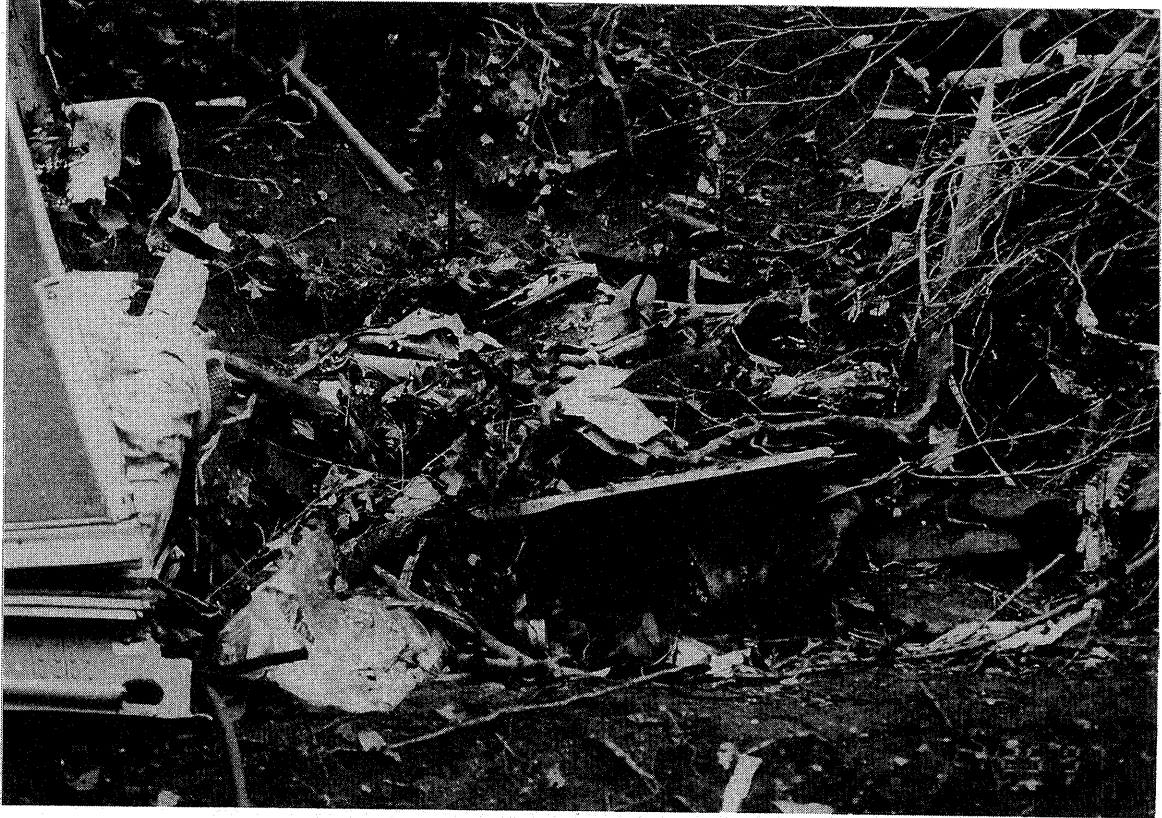
写真 1 - 3 事故現場 (衝突で生じた地上陥没)

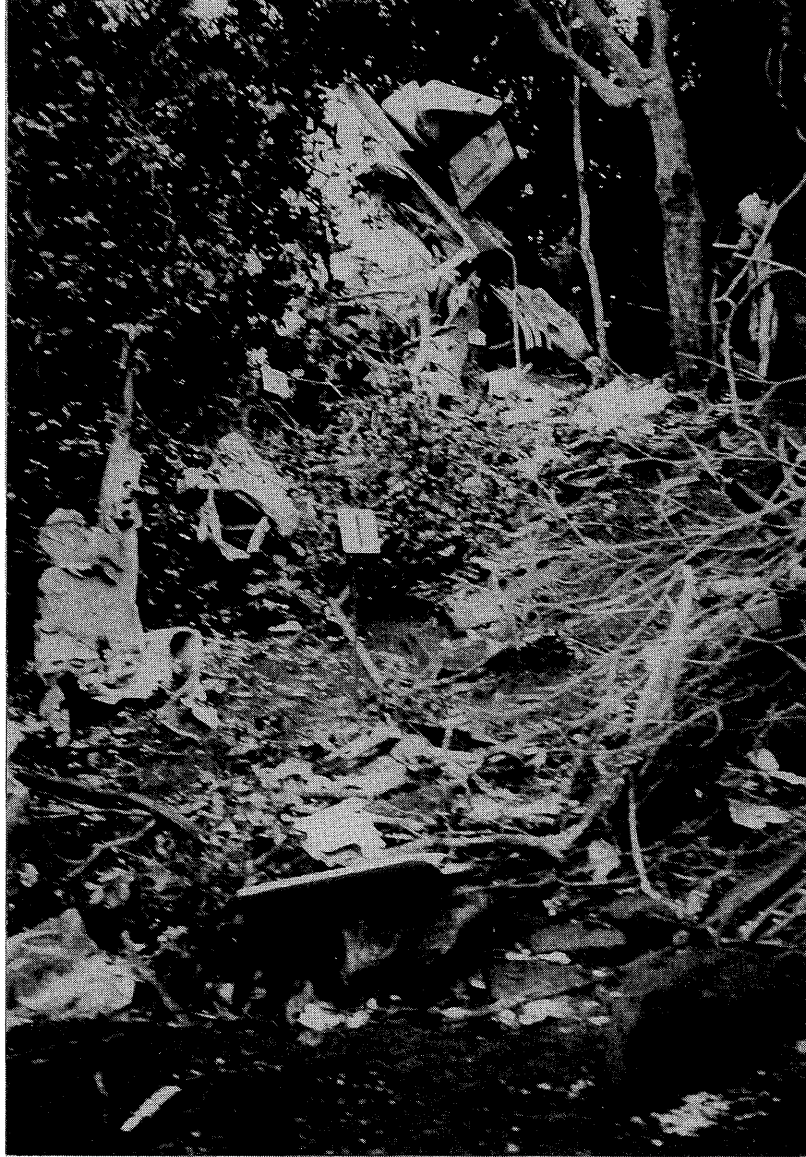
写真 2 - 1 事故機 (衝突時点より山頂側にずり上がった機体)

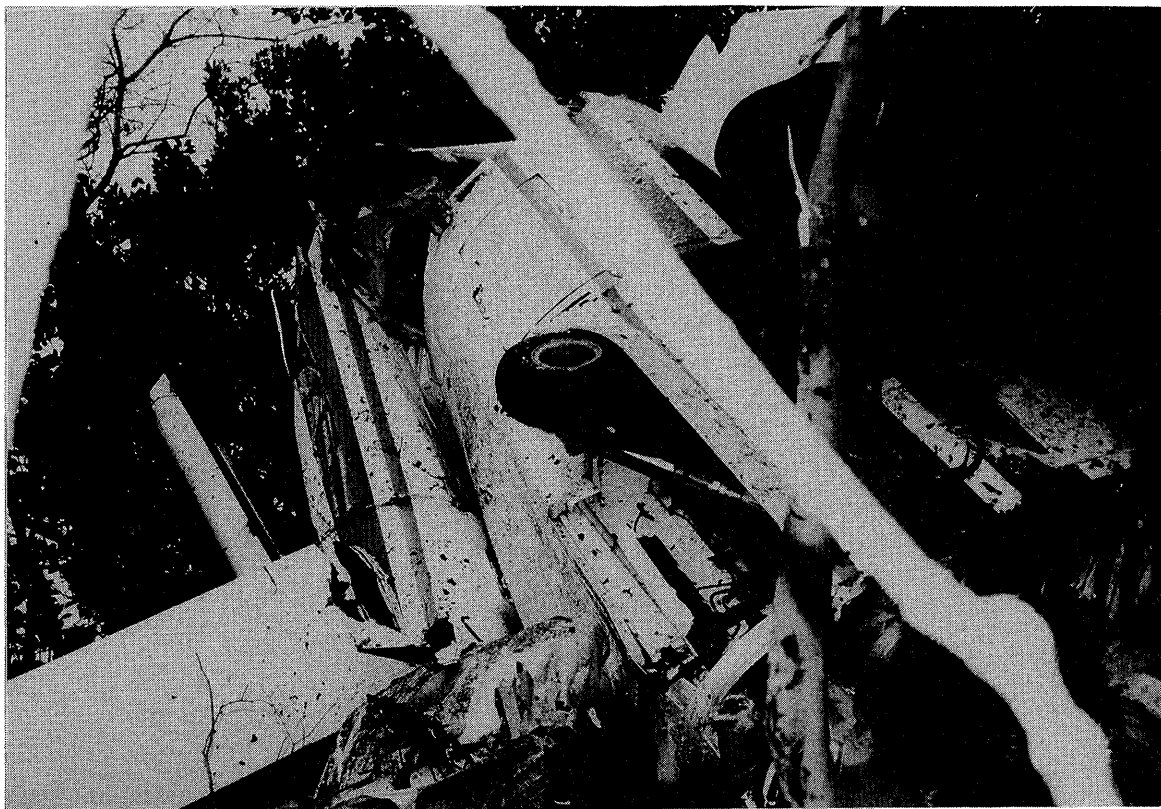
写真 2 - 2 事故機 (事故機の破損状況 (右側))

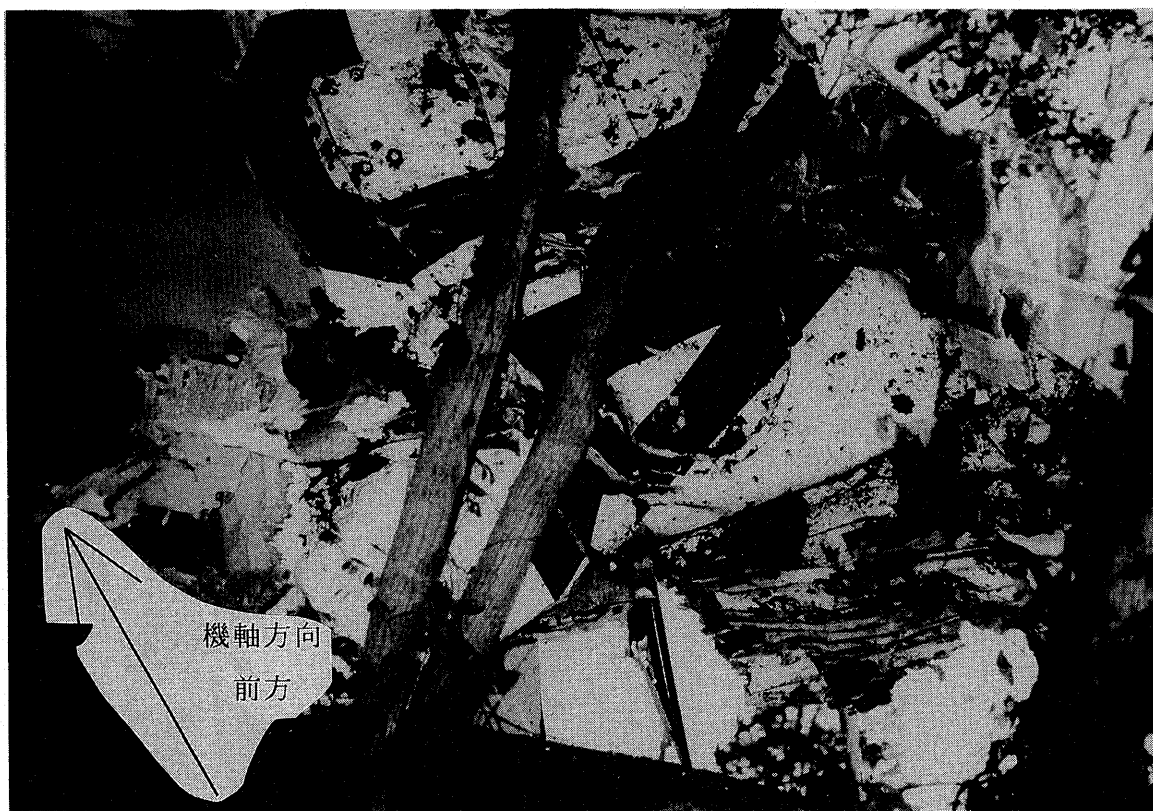
写真 2 - 3 事故機 (胴体下面の外板の皺)

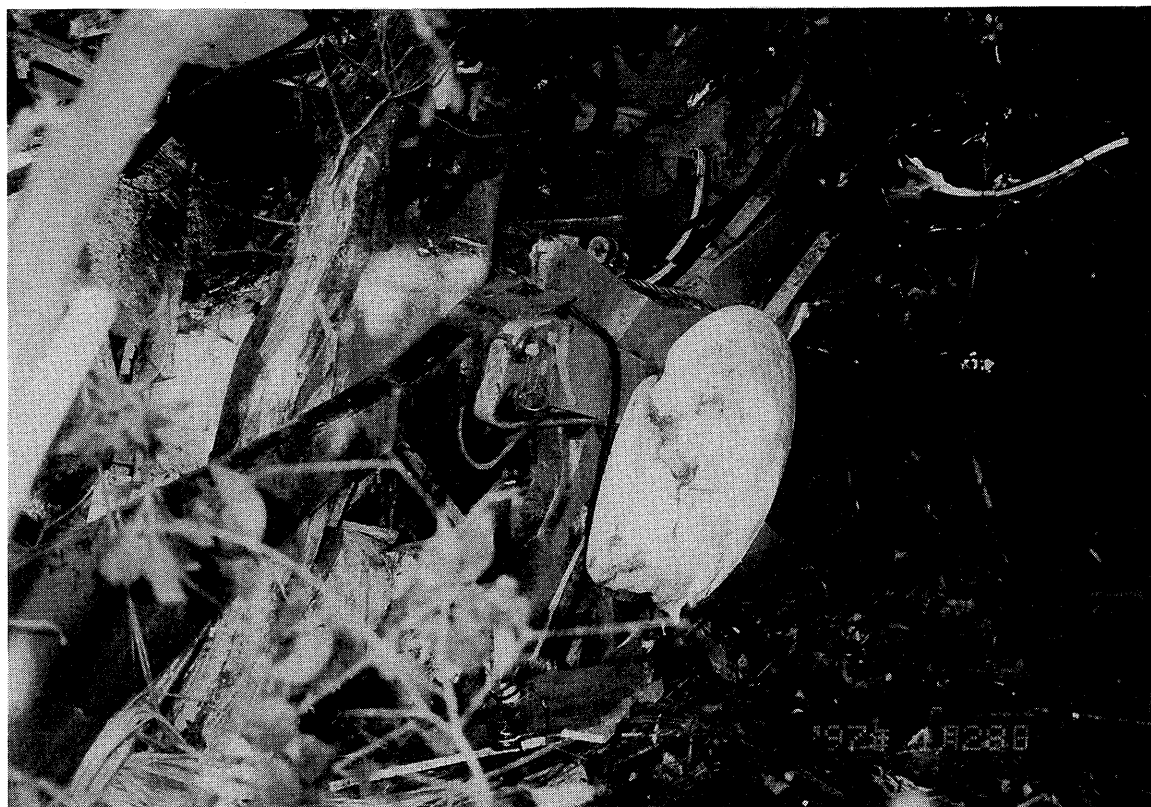
写真 2 - 4 事故機 (破損したM/Rヘッド)

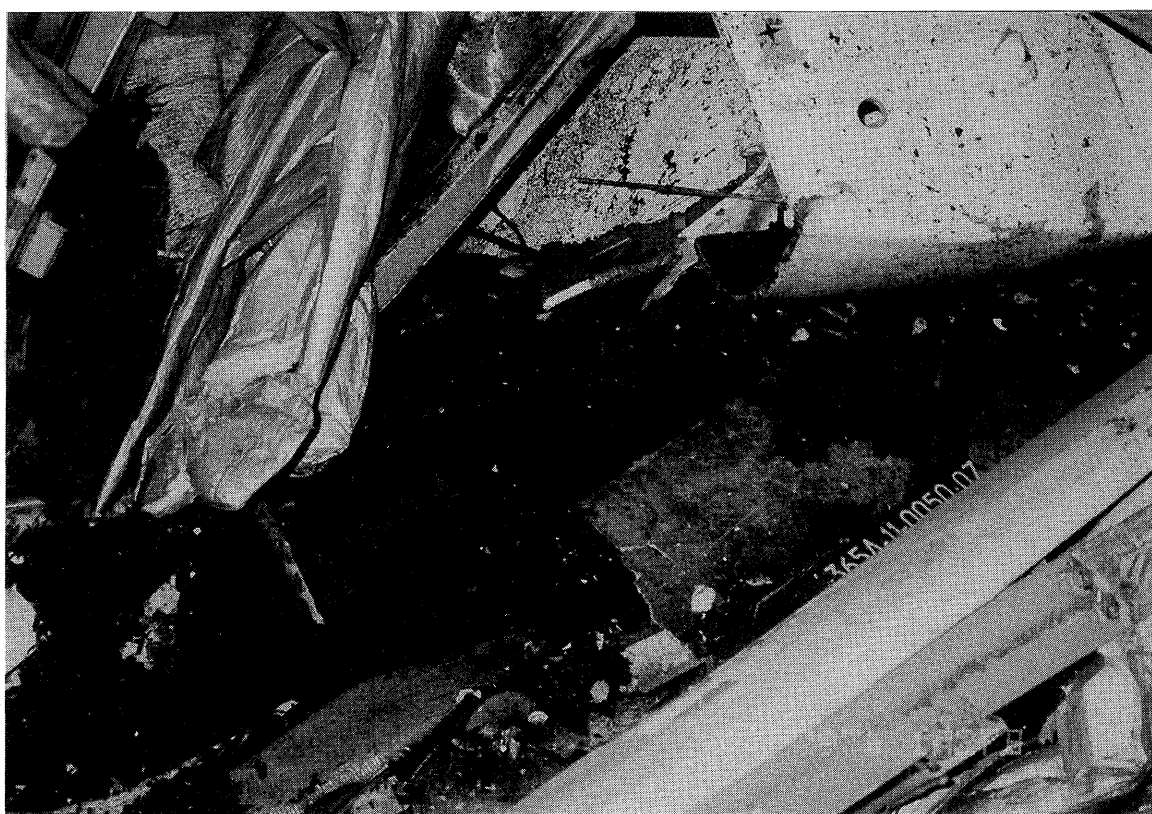
写真 2 - 5 事故機 (胴体下面に折り重なったM/Rブレード)

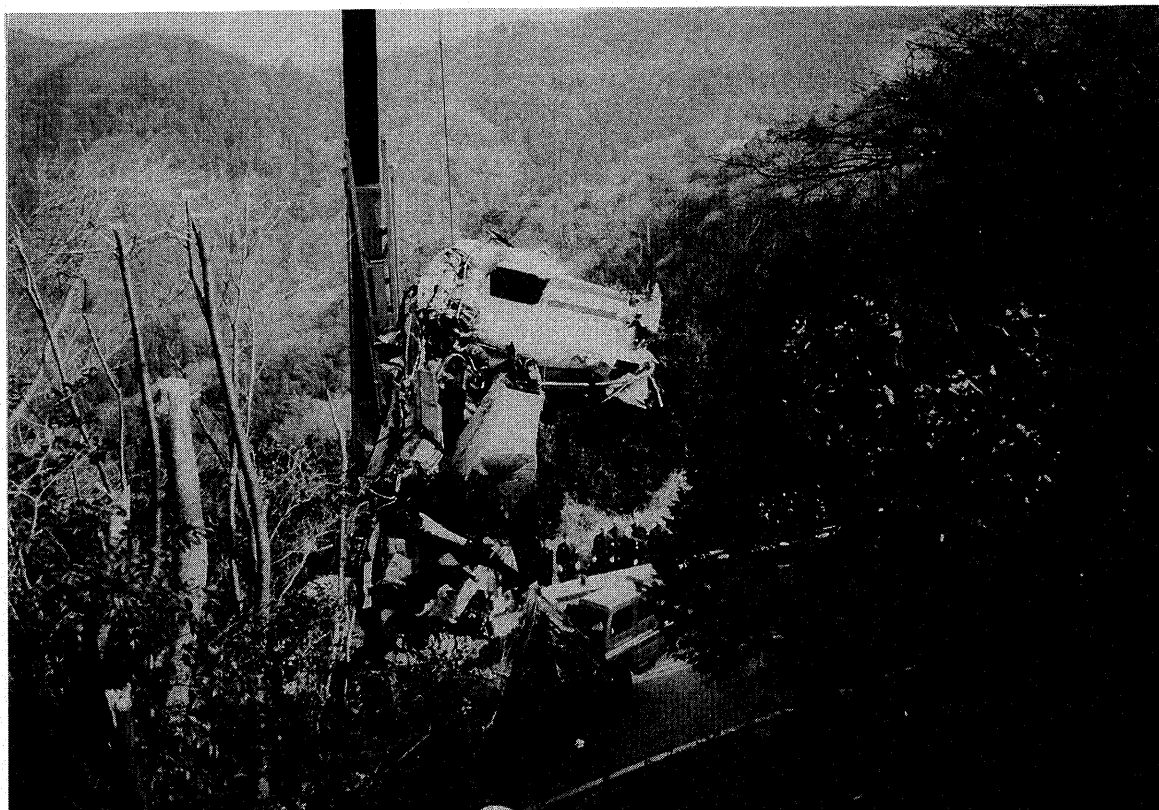
写真 2 - 6 事故機 (機体の損傷状況 (回収時撮影))
(クレーンによる吊り下げ)

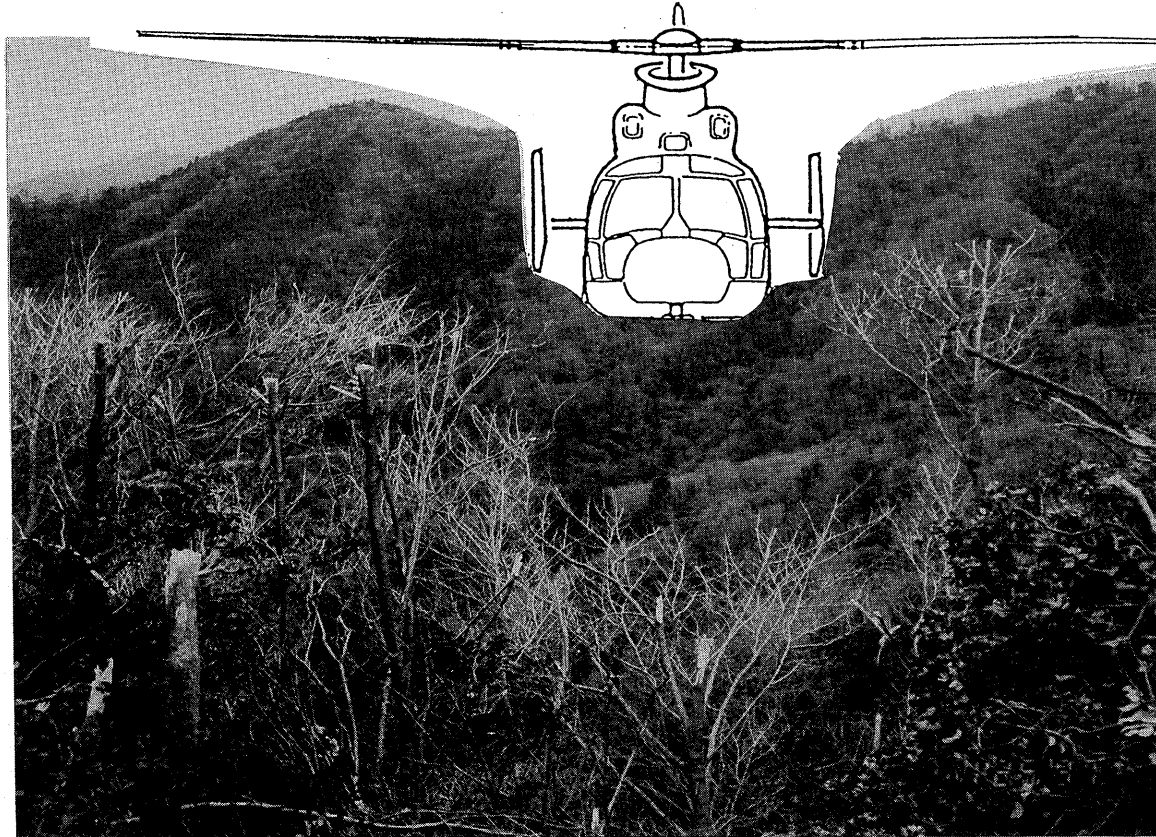
写真3-1 樹木との接触状況（切断面の状況と飛行）
（衝突地点より進入方向を見る）

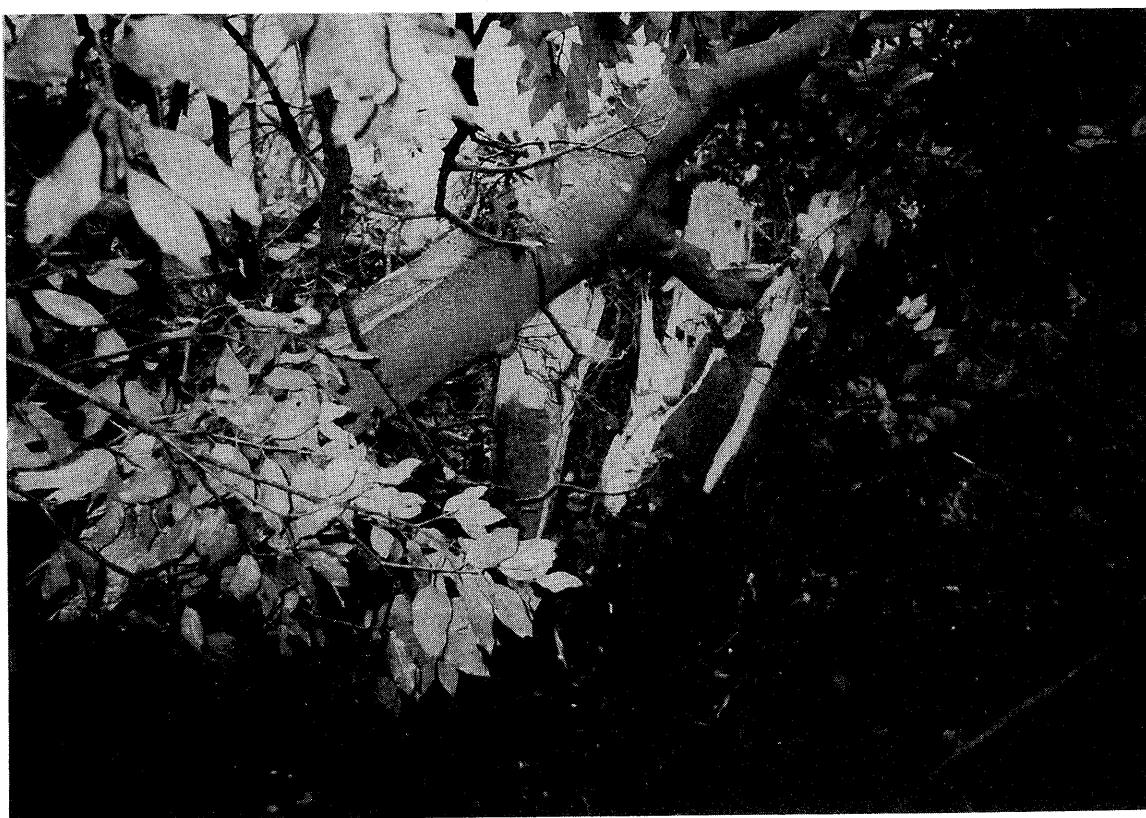
写真3-2 樹木との接触状況（樹木の切断状況）

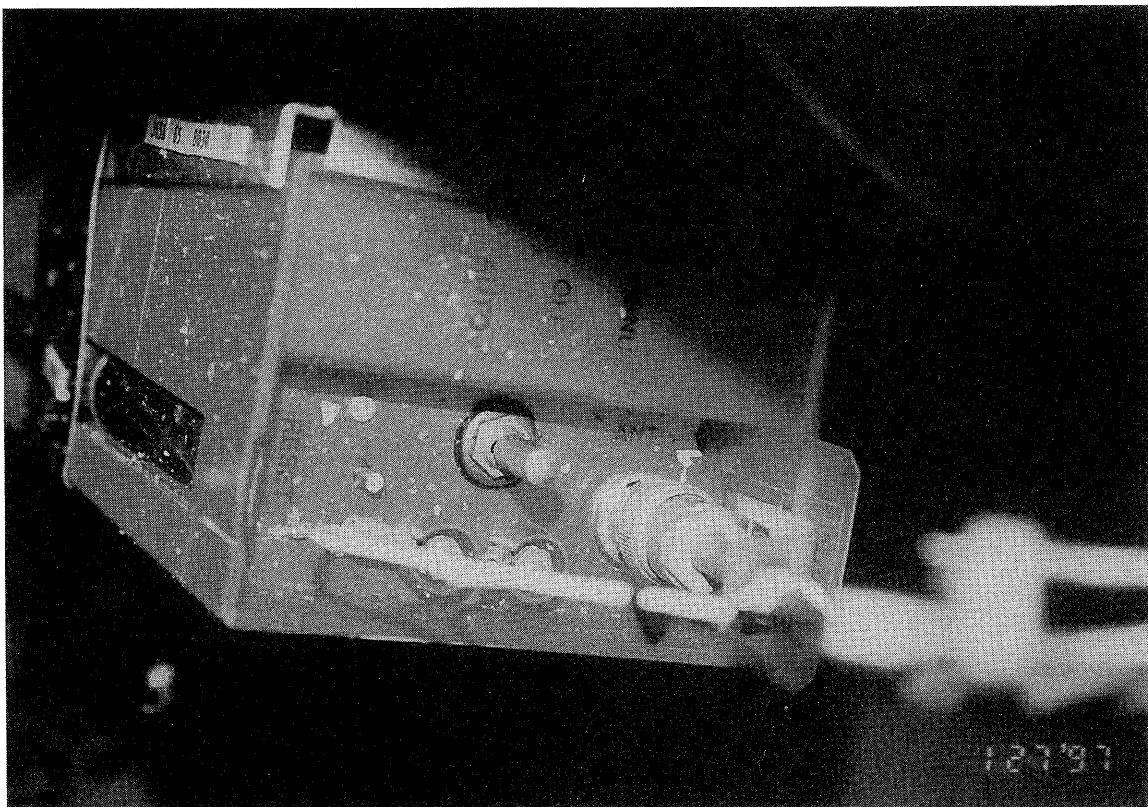
写真 6 - 2 搭載していた航空機用救命無線機 (ELT) のスイッチ位置
