4 原因

本事故は、同機が着陸のために降下中、シート・ベルト着用のサインが点灯後、機体の急激なピッチ・アップとそれに続くピッチ変動の繰り返しが発生したため、乗客及び客室乗務員が負傷したことによるものと推定される。

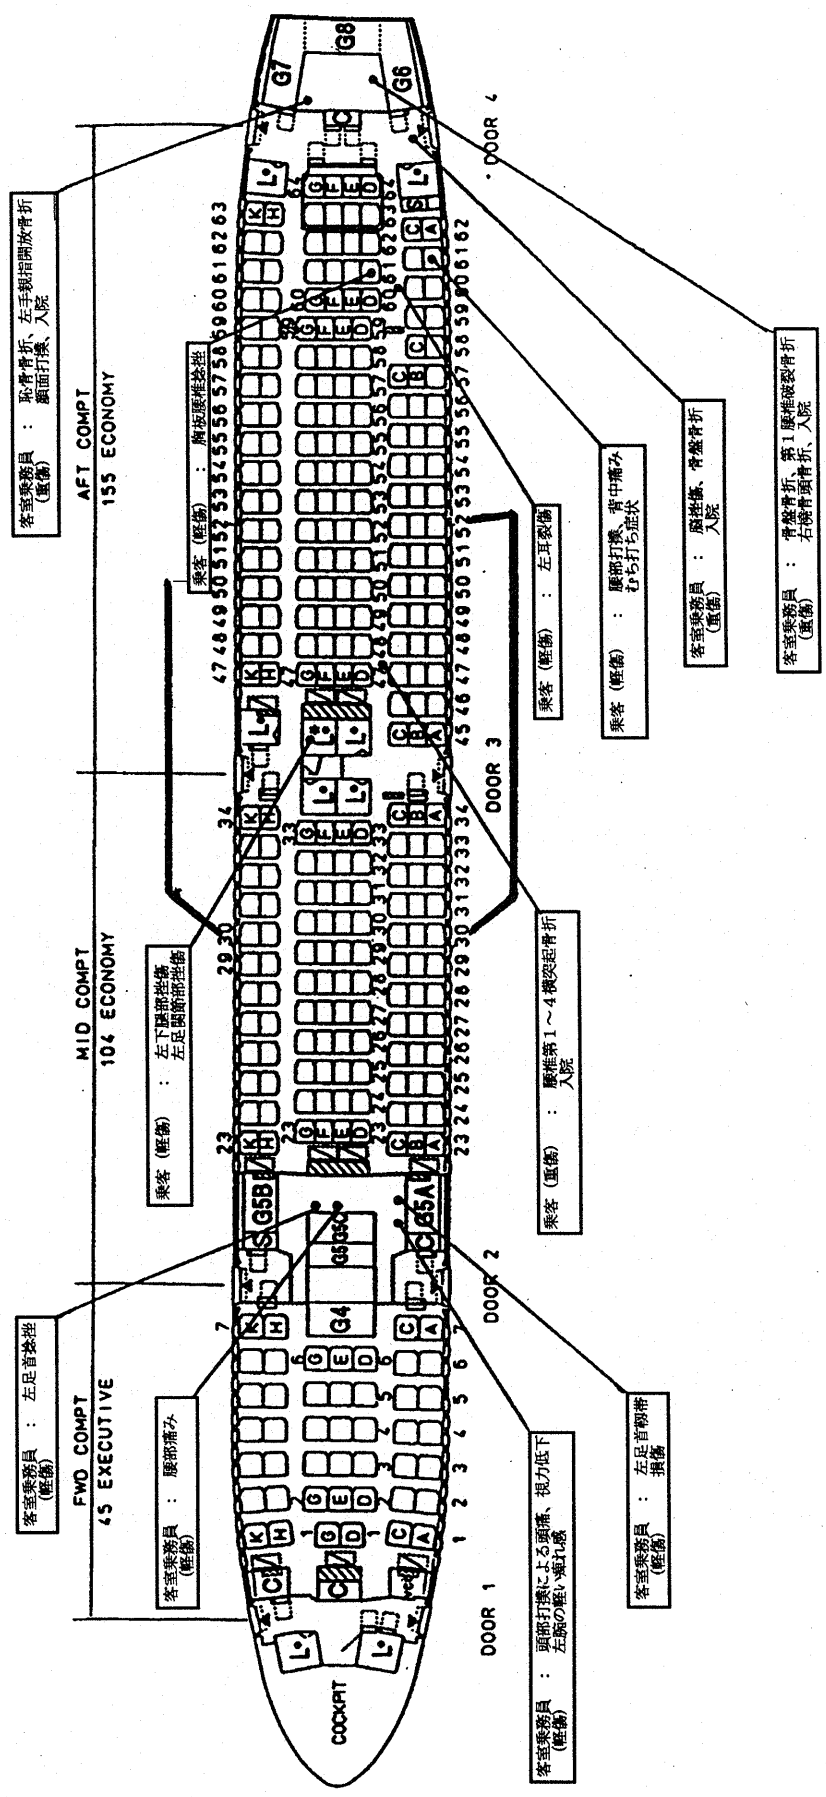
付図3 事故発生当初の負傷者の位置

負傷の時期については、負傷者の口述によれば、重傷者については、通路を歩行中及びギャレーで立ったままの作業中に機体の激しい上下の揺れが発生した際、肘掛け及び床にたたきつけられたり、天井及び非常口案内灯に当たったりして負傷したものと推定される。

重傷者は、機体後部に集中していたが、これは、機体のピッチ変動の結果、機体後部に大きな垂直加速度が発生したことによるものと推定される。

また、重傷者は、すべてシート・ベルトをしていなかった者であり、シート・ベルトを着用していれば、重傷者の発生は、防ぐことができたものと推定される。
