## 別添一覧

## DFDR及びADAS記録

### ピッチ変動の数値解析概要

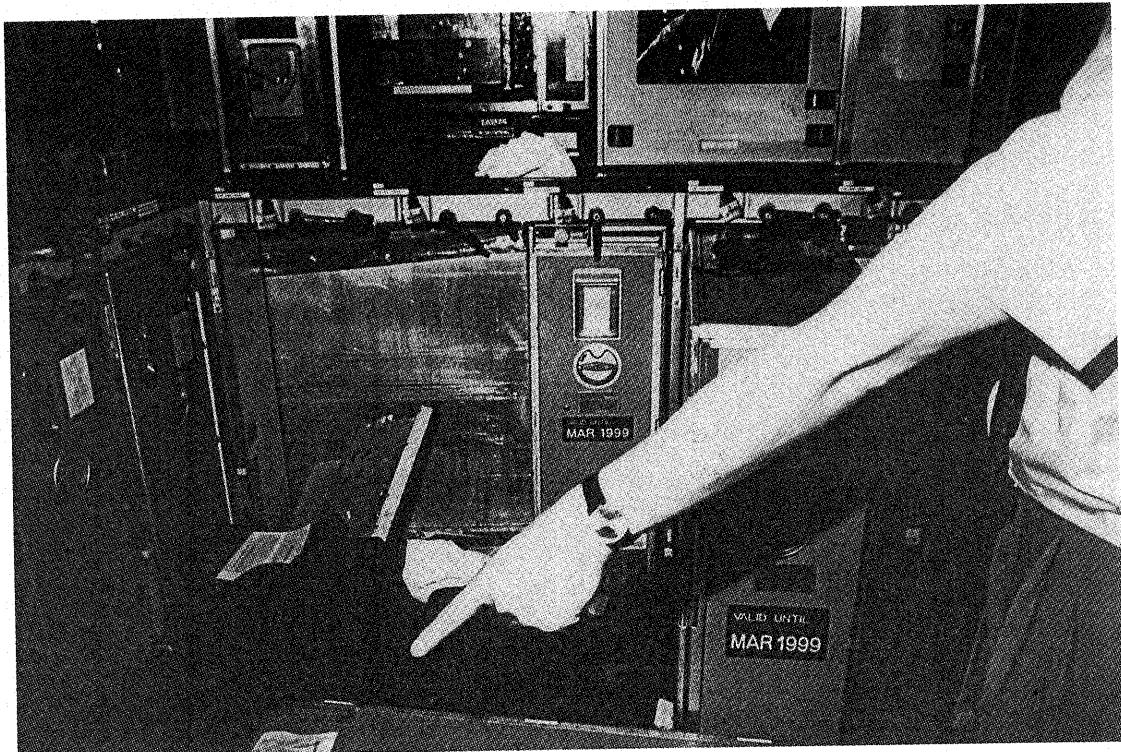
写真1 散乱した後部ギャレー

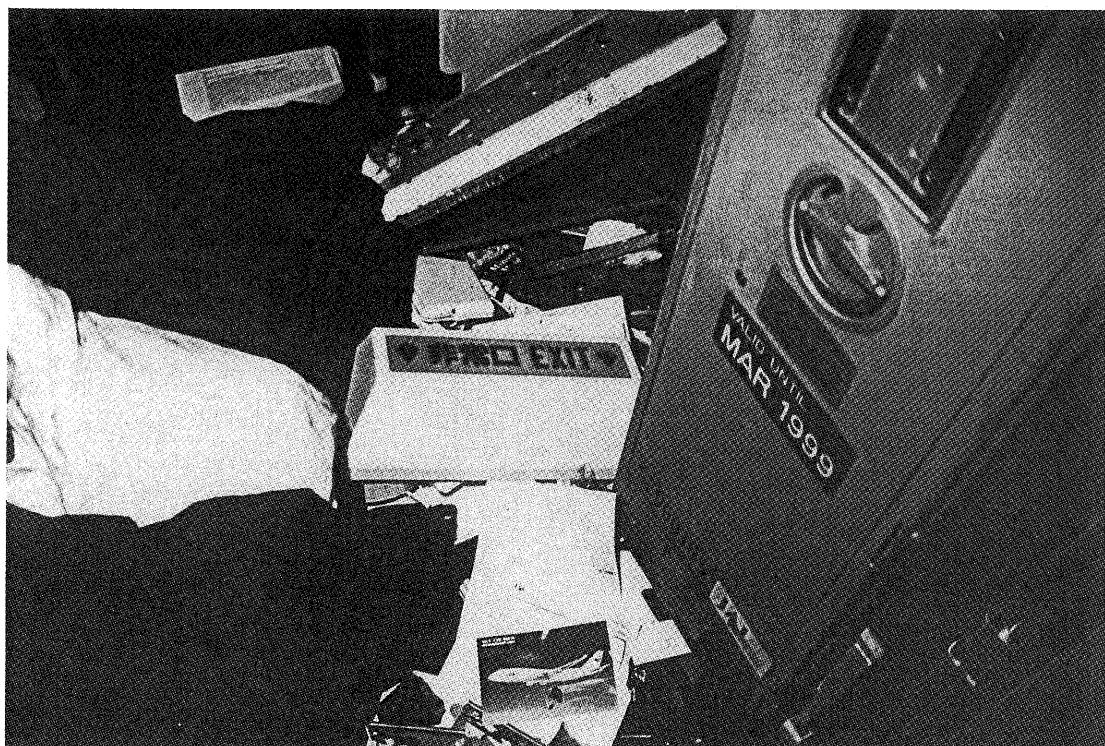
写真3 飛散した非常口カバー  
(L 4 ドア)

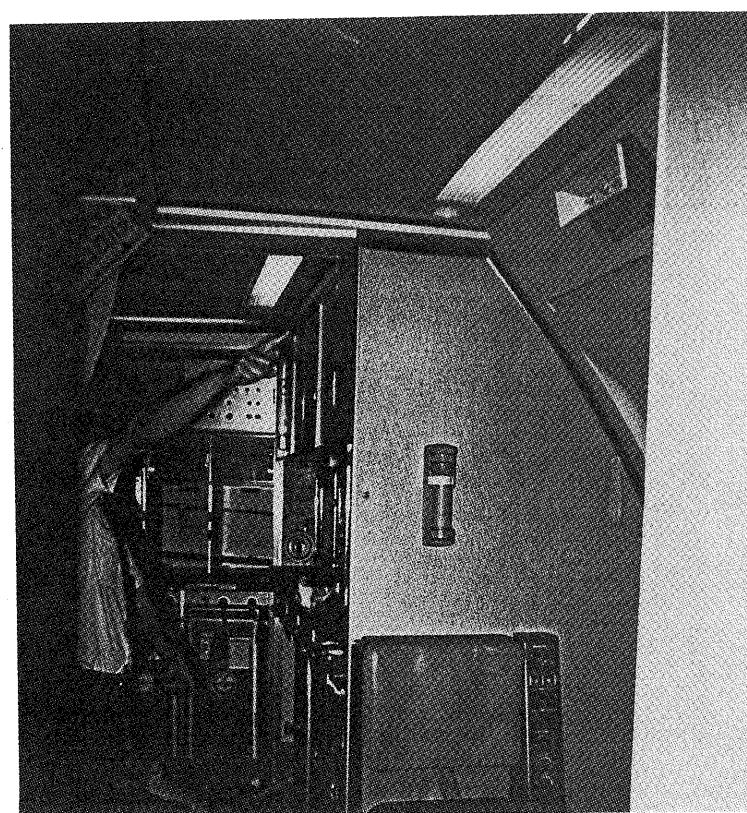
写真4 非常口カバーがない状態  
(L 4 ドア)

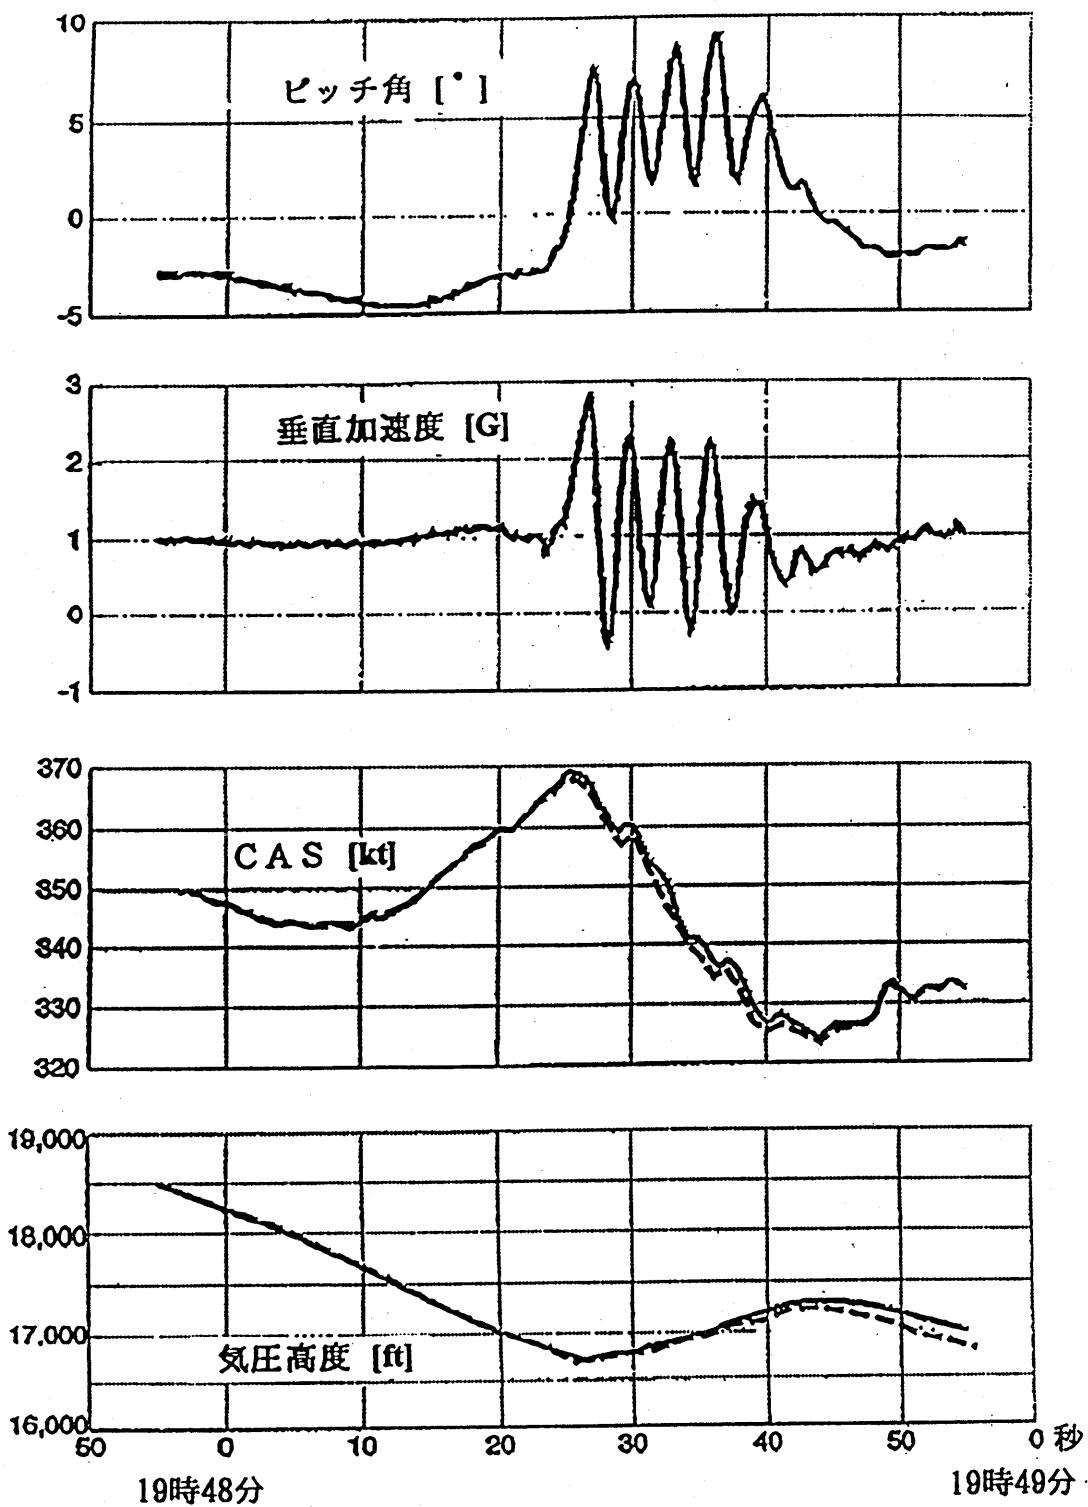
図A2-1 数値解析結果とADASデータの比較

て用いたピッチ角並びに推定値としての垂直加速度、C A S 及び気圧高度と、D F D Rのデータ（破線で結んである。）とを比較したものを図A 2-1に示す。

数値解析の結果とD F D Rのデータがよい一致を示したことから、上下方向の風の影響は小さいという仮定は、正しいと考えられる。

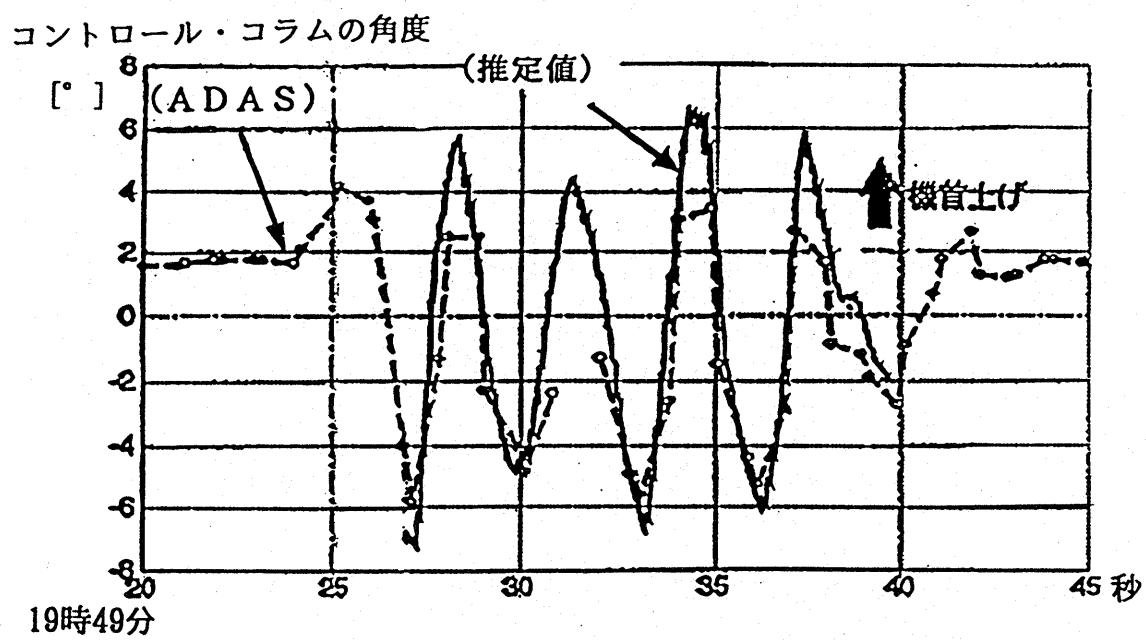
図A2-2 コントロール・コラム角度の推定値とADASデータの比較

また、コントロール・コラムの角度の推定値とA D A Sデータ（破線で結んである。）を比較したものを図A 2-2に示す。コントロール・コラムの角度は、推定値とA D A Sデータがほぼ一致しており、本数値解析の結果を逆にたどれば、事故当時、コントロール・コラムの動きに対応してピッチ変動が発生したものと推定される。

コントロール・コラムの動きは、次の理由から、機首上げ及び機首下げ方向の操縦士の操作によるものと推定される。

なお、ピッチ変動が繰り返された後、コントロール・コラムの角度変化が小さくなると、ピッチ変動も収束する傾向を示していることが分かる。

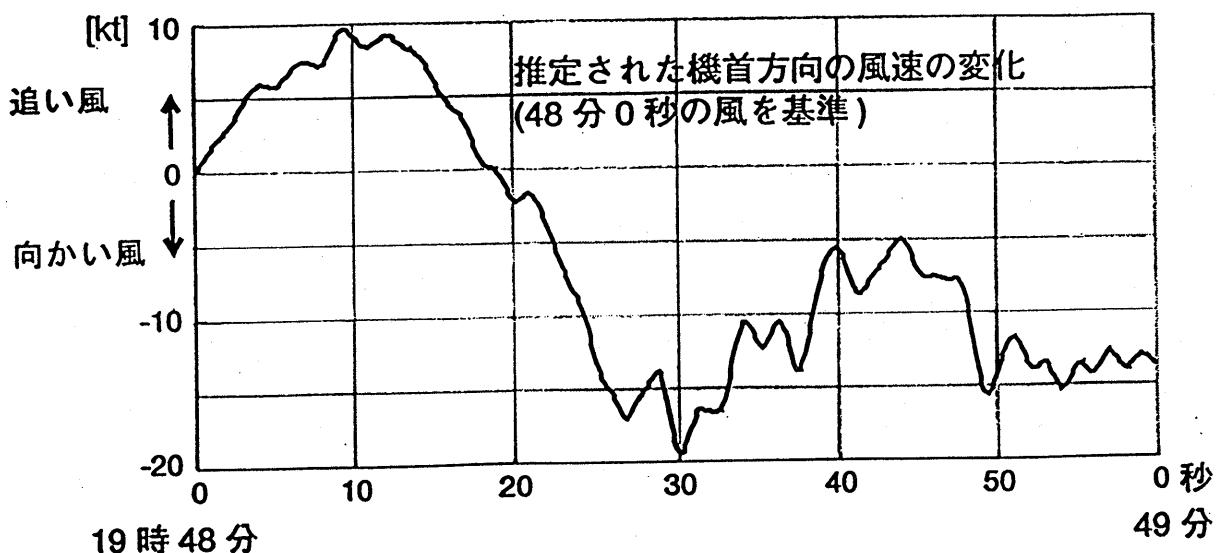
19時48分0秒の風速を基準として、機首方向の風速（水平面内）の変化を計算すると、下図のとおりとなった。

これによると、追い風が一旦増加した後に急激に減少しており、機体にとっては向かい風が急激に吹いてきたのと同じこととなる。その割合は、約1.7~2.8 kt/sに達している。この急激な風速の変化により、対気速度が急激に増加したものと推定される。

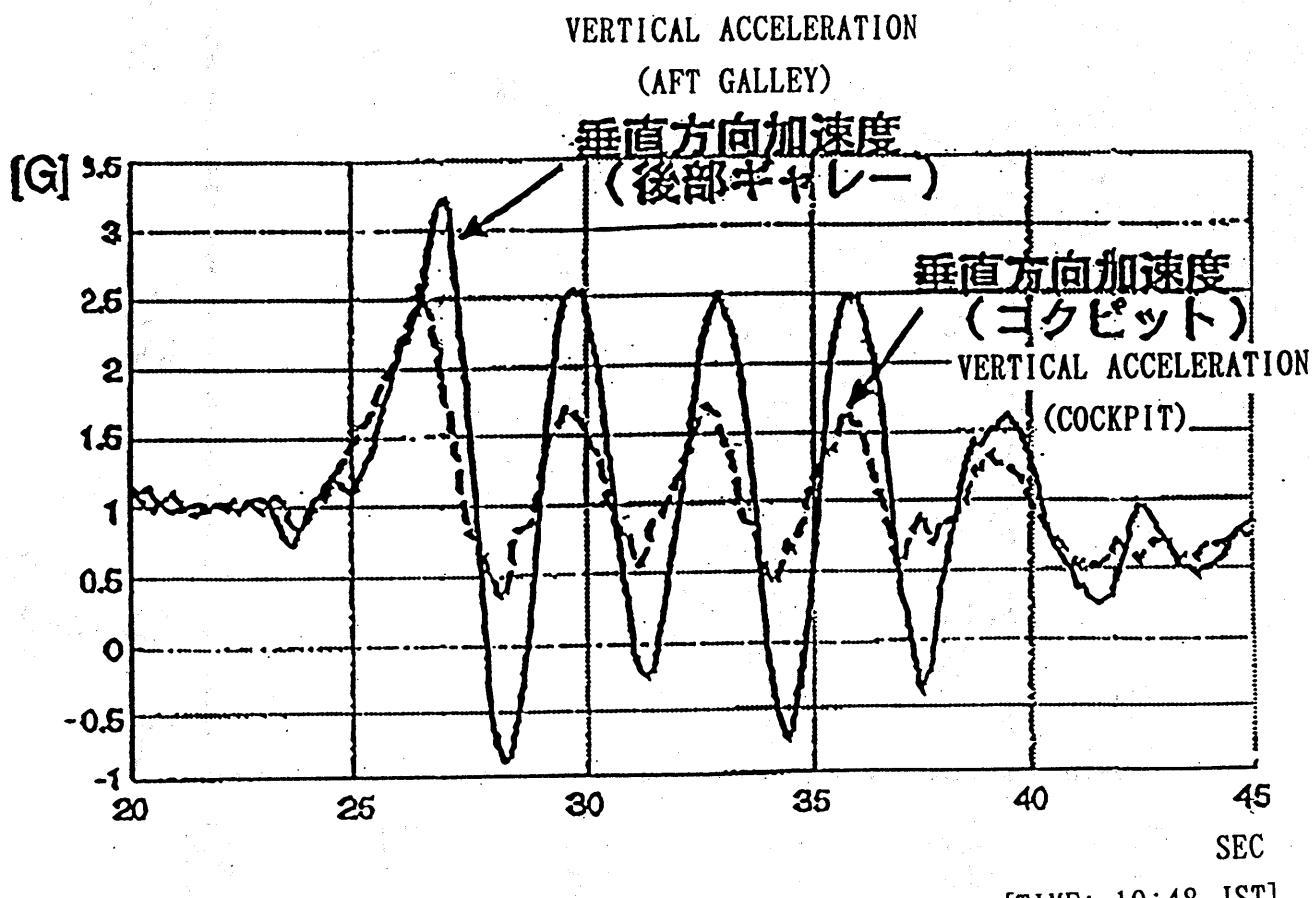
ESTIMATED VERTICAL ACCELERATION  
(COCKPIT/AFT GALLEY)

DFDR記録等を基に、事故発生時刻付近における操縦室及び後部ギャレーでの垂直加速度の値を推定した。

推定結果は、次のグラフのとおりである。
