Schlussbericht der Eidgenössischen Flugunfall-Untersuchungskommission

über den Unfall des Flugzeuges DC-9-32, ALITALIA, Flugnr. AZ 404, I-ATJA
am Stadlerberg, Weiach/ZH, vom 14. November 1990

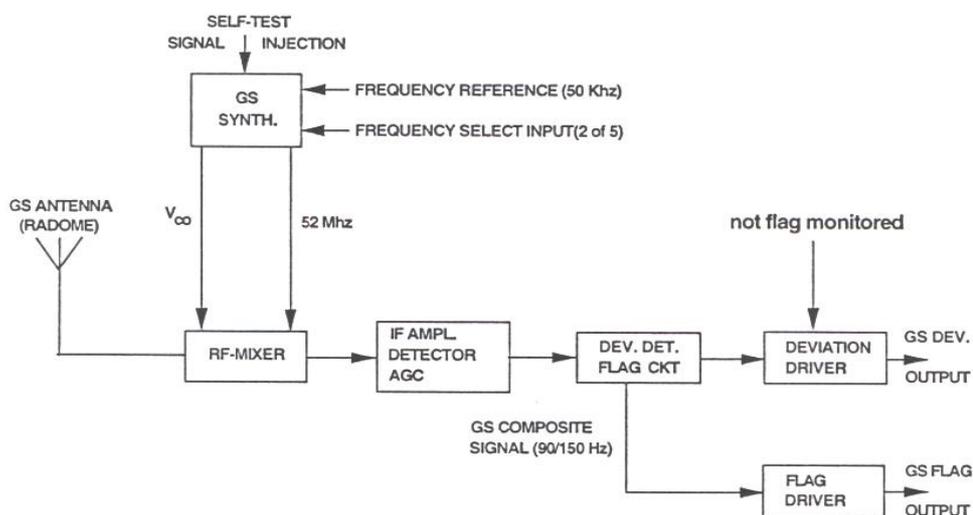
Blockschema des King KNR 6030 GP-Empfängers

Der Empfänger King KNR 6030, S/N 2256 wurde in stark beschädigtem Zustand auf der Unfallstelle geborgen. Das Gerät wies erhebliche mechanische Deformationen sowie Brandspuren auf. Der flugzeugseitige Stecker wurde beim Aufschlag von der Verkabelung und vom Geräte-Rack getrennt und befand sich am Empfänger. An diesem Stecker ergaben sich keine Hinweise auf einen vorbestandenen Defekt.

Im NAV-Empfänger selbst wurden die Verbindungen des "Glideslope Deviation Signals" vom rückwärtigen Geräte-Stecker bis zum "Interface Board" verfolgt. Beim Übergang vom Kabelstrang zum "Motherboard" wurde bei den Anschlüssen E 2644 und E 2648 ein Unterbruch festgestellt. Der Wissenschaftliche Dienst der Stadtpolizei Zürich (WD) hielt jedoch fest, dass an den entsprechenden Verbindungen keine vorbestandenen Mängel vorgelegen haben. Die Leiterbahnen auf dem "Motherboard" selbst und auf dem "Interface Board" waren in Ordnung.

Die Untersuchung des NAV-Empfängers King KNR 6030 ergab keinen eindeutigen Hinweis auf einen vorbestandenen Mangel. Es ist jedoch nicht auszuschliessen, dass dieser als Ursache für eine zentrierte, "eingefrorene" GP-Anzeige in Frage kommt.

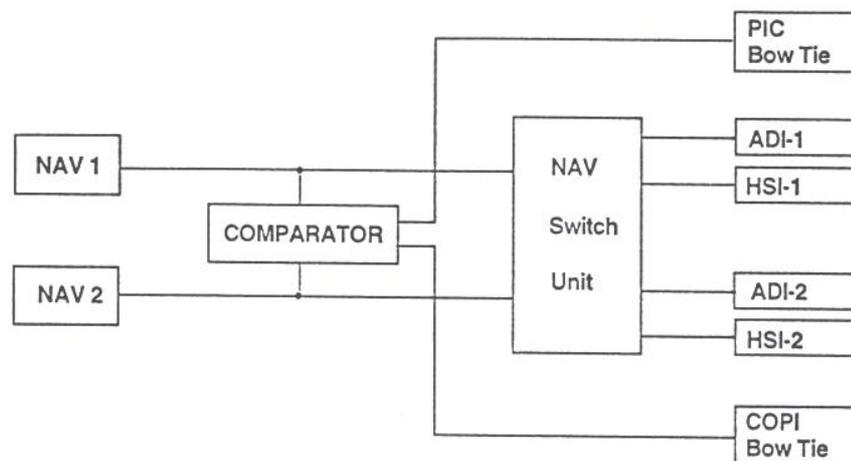
Blockschema des NAV-Systems

Die NSU besteht aus einer Anzahl von Drehschaltern, welche durch einen Motor positioniert werden. Der Motor erhält seine Steuersignale vom RADIO-Schalter, welcher sich auf dem "Flight Director Control Panel" befindet.

Der Comparator der I-ATJA wurde auf der Unfallstelle in einem erheblich beschädigten Zustand aufgefunden. Eine nähere Untersuchung dieses Gerätes war nicht möglich. Mit geringer Wahrscheinlichkeit hätte ein Kurzschluss am GP-Signaleingang des Comparators eine zentrierte, "eingefrorene" GP 1-Anzeige (ohne Flag) verursachen können.

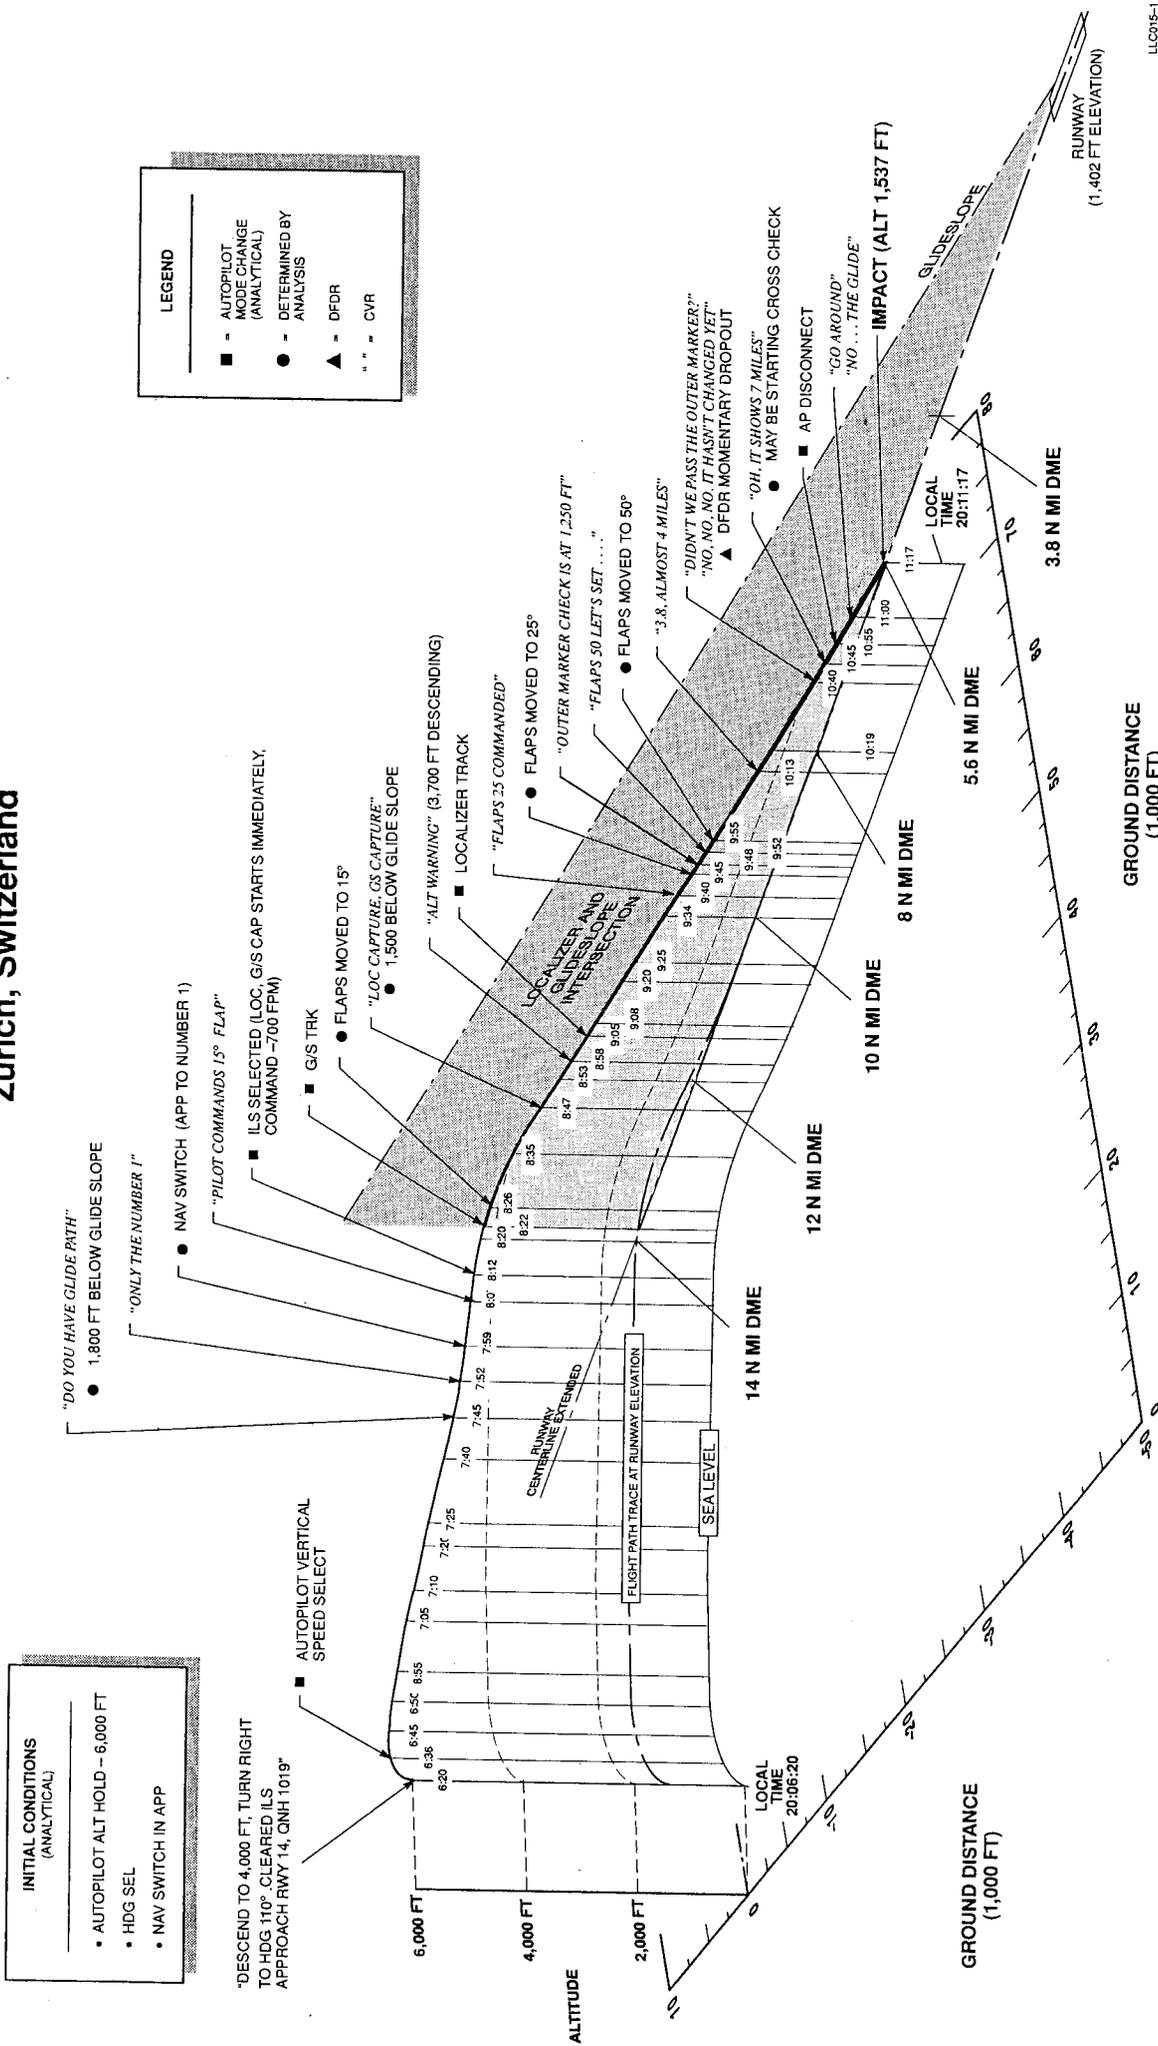
Beilage / Annesso / Annex 3

Anflugprofil der AZ 404 (ILS-Anflug)

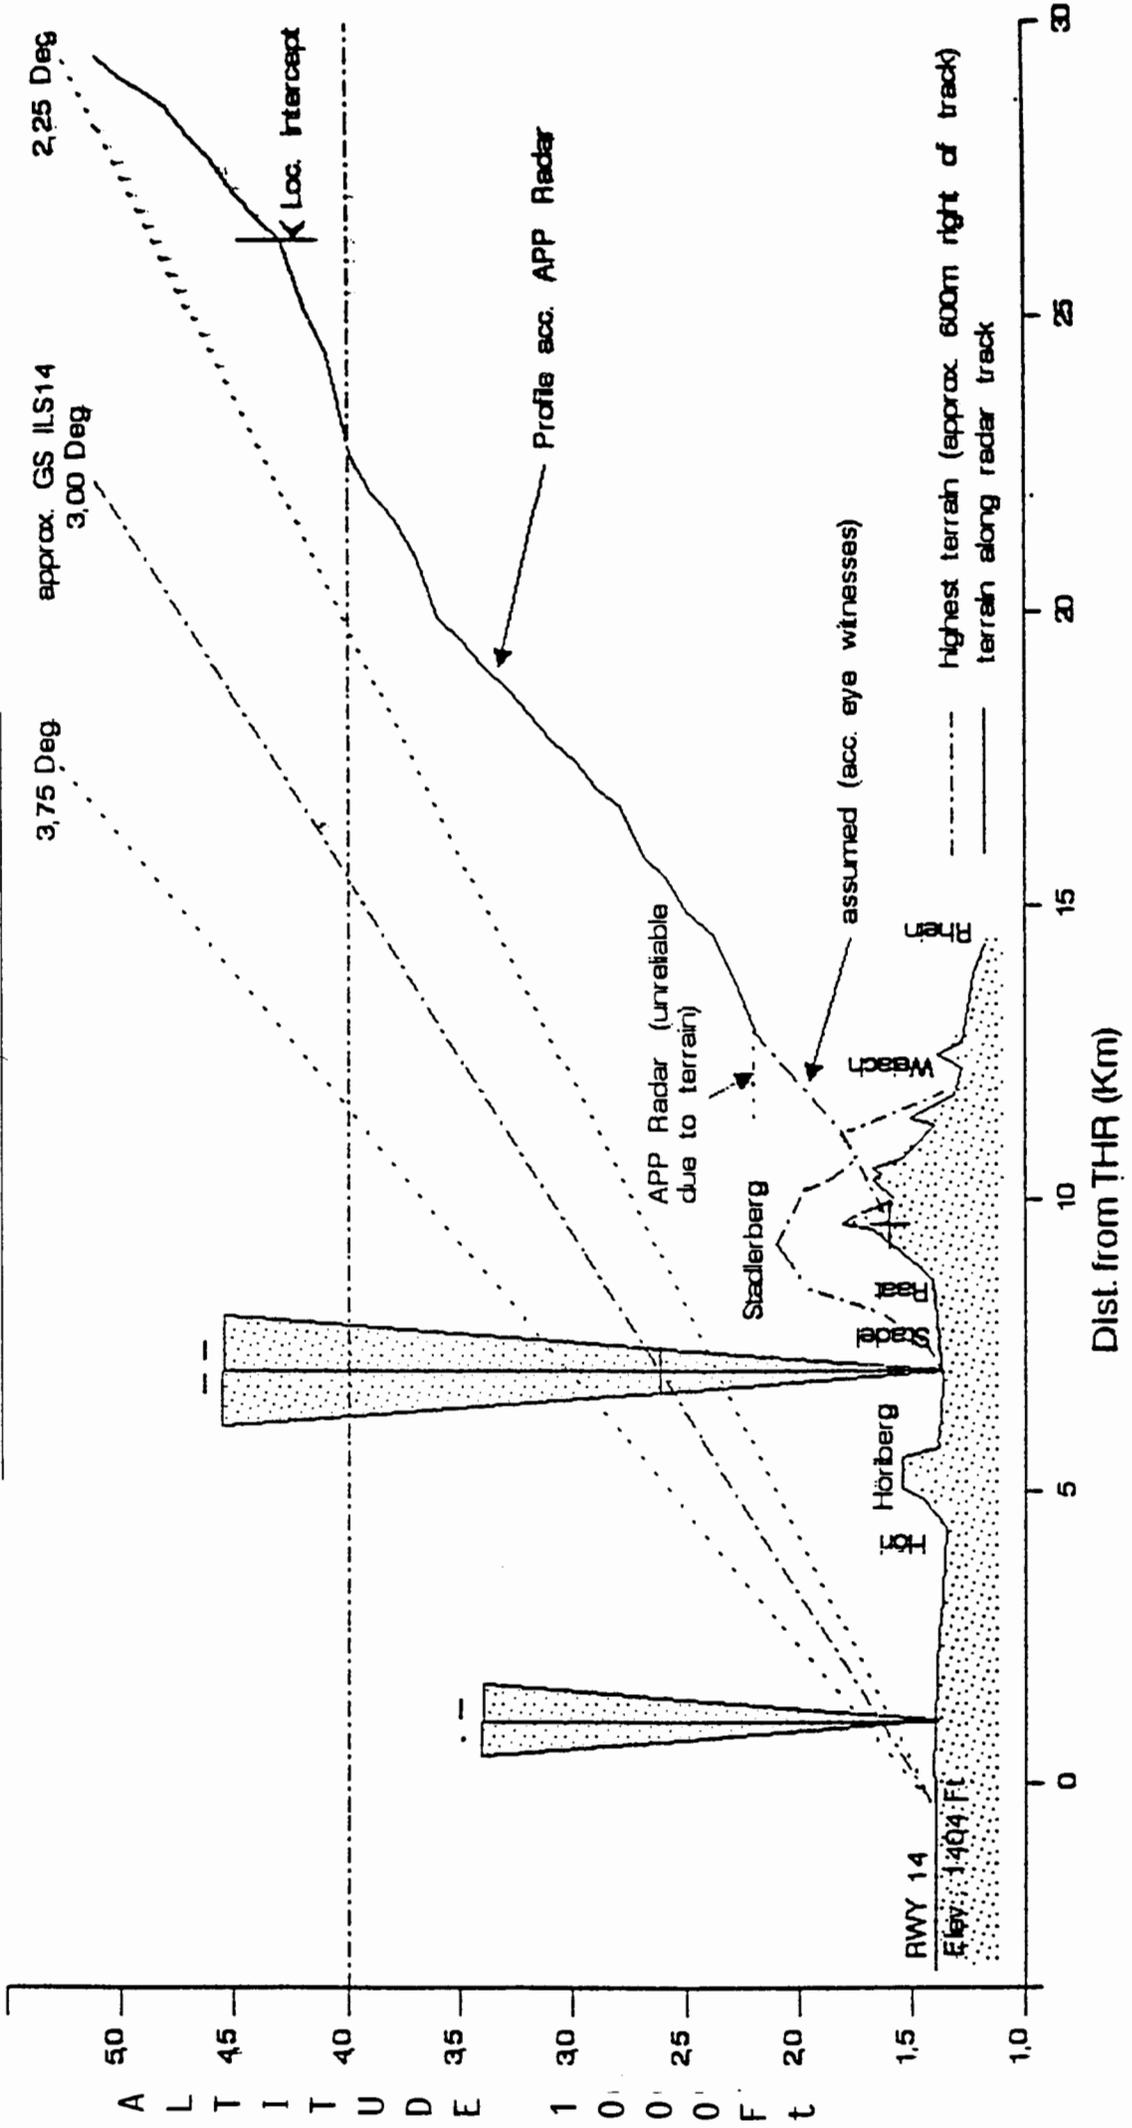
Beilage / Annesso / Annex 4

AZ 404: Radaraufzeichnung des Flugweges

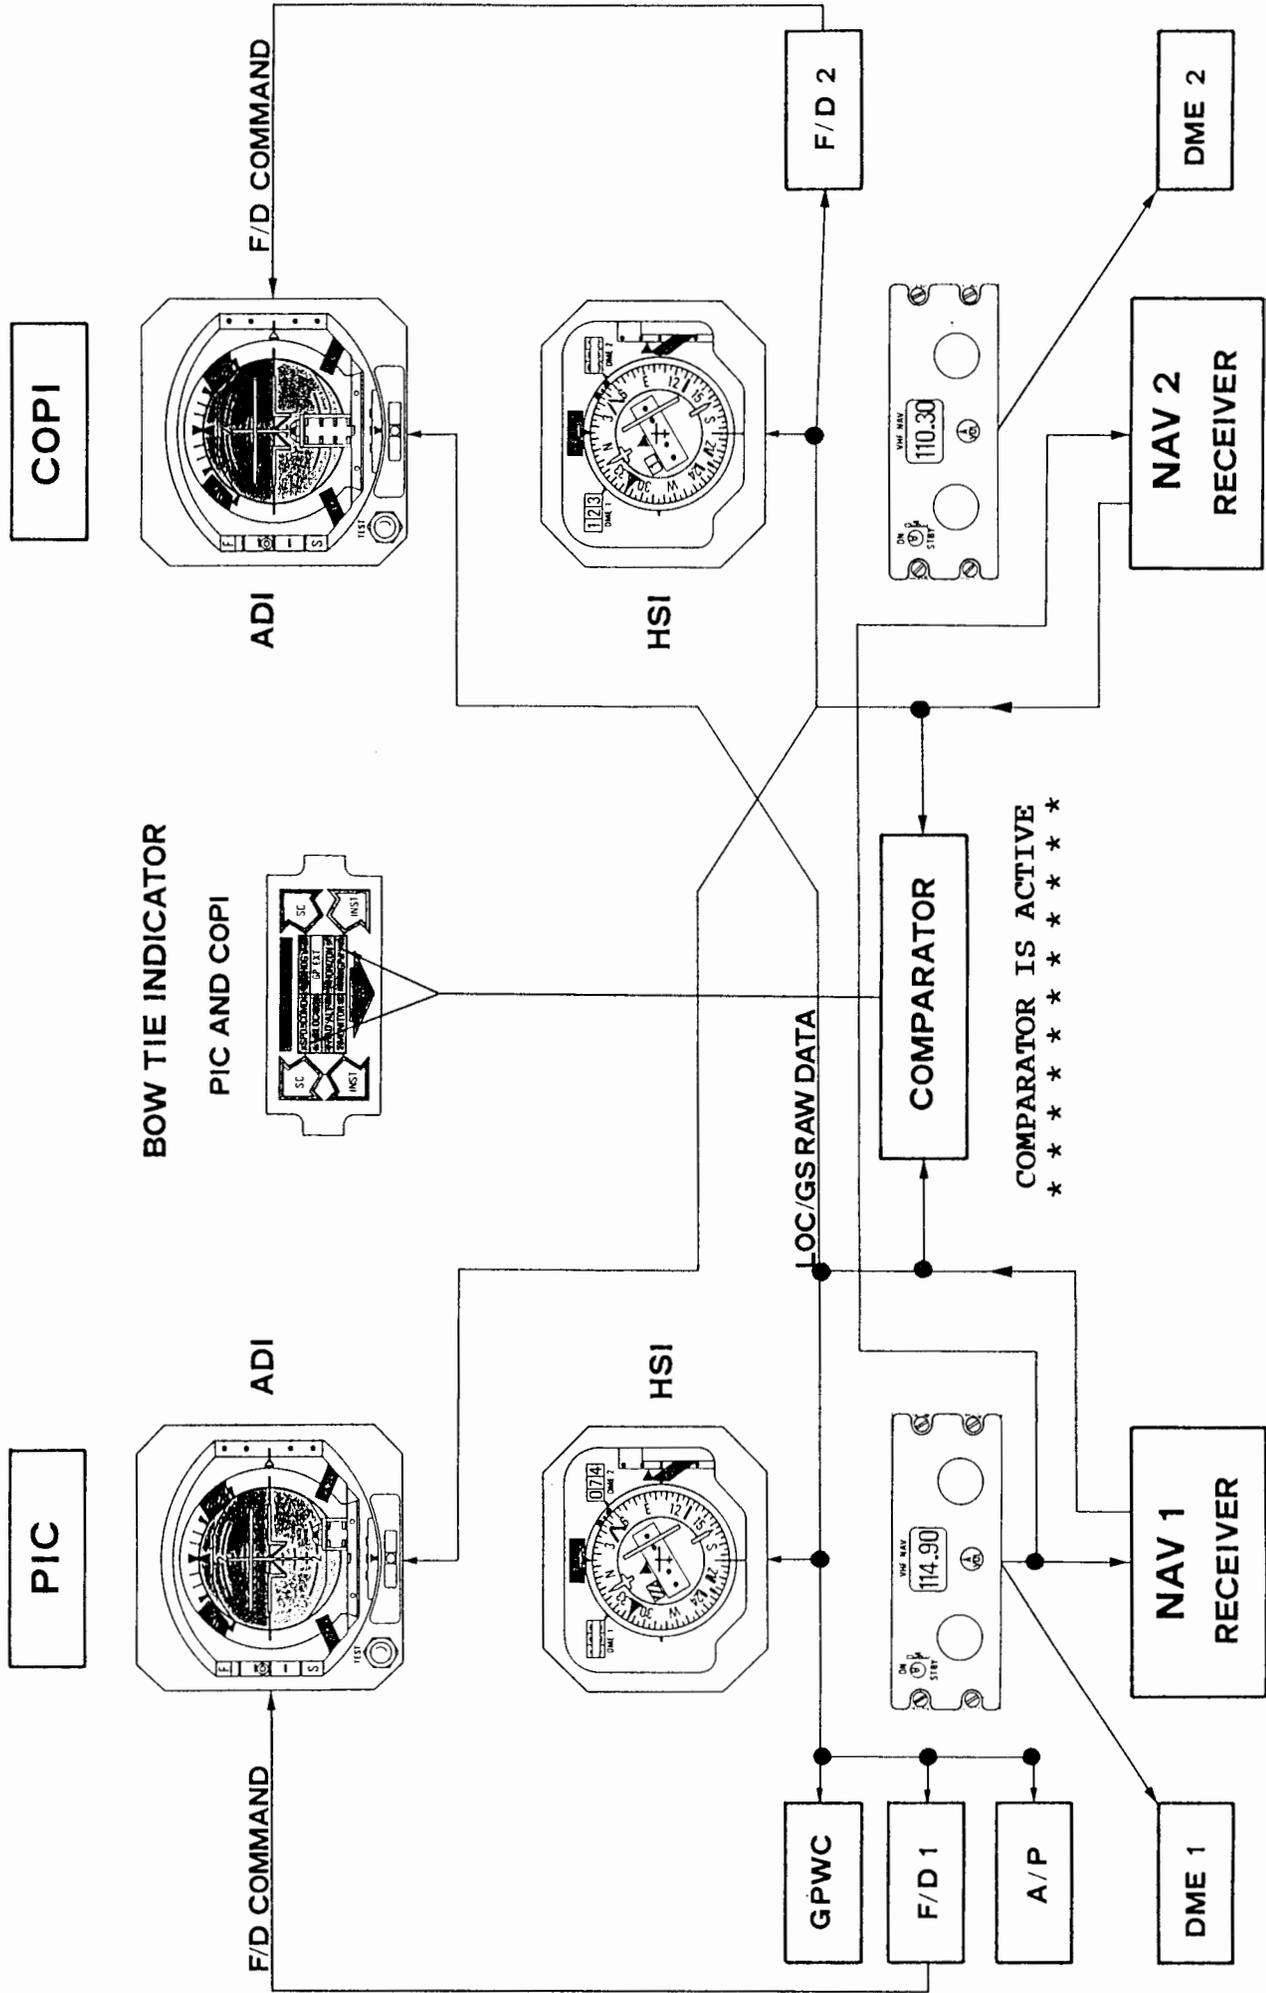
Beilage / Annesso / Annex 9

Bildliche Darstellung der Arbeitsweise des „Comparator“ mit dem Radio switch in Stellung I (*Comparator ausser Betrieb*)

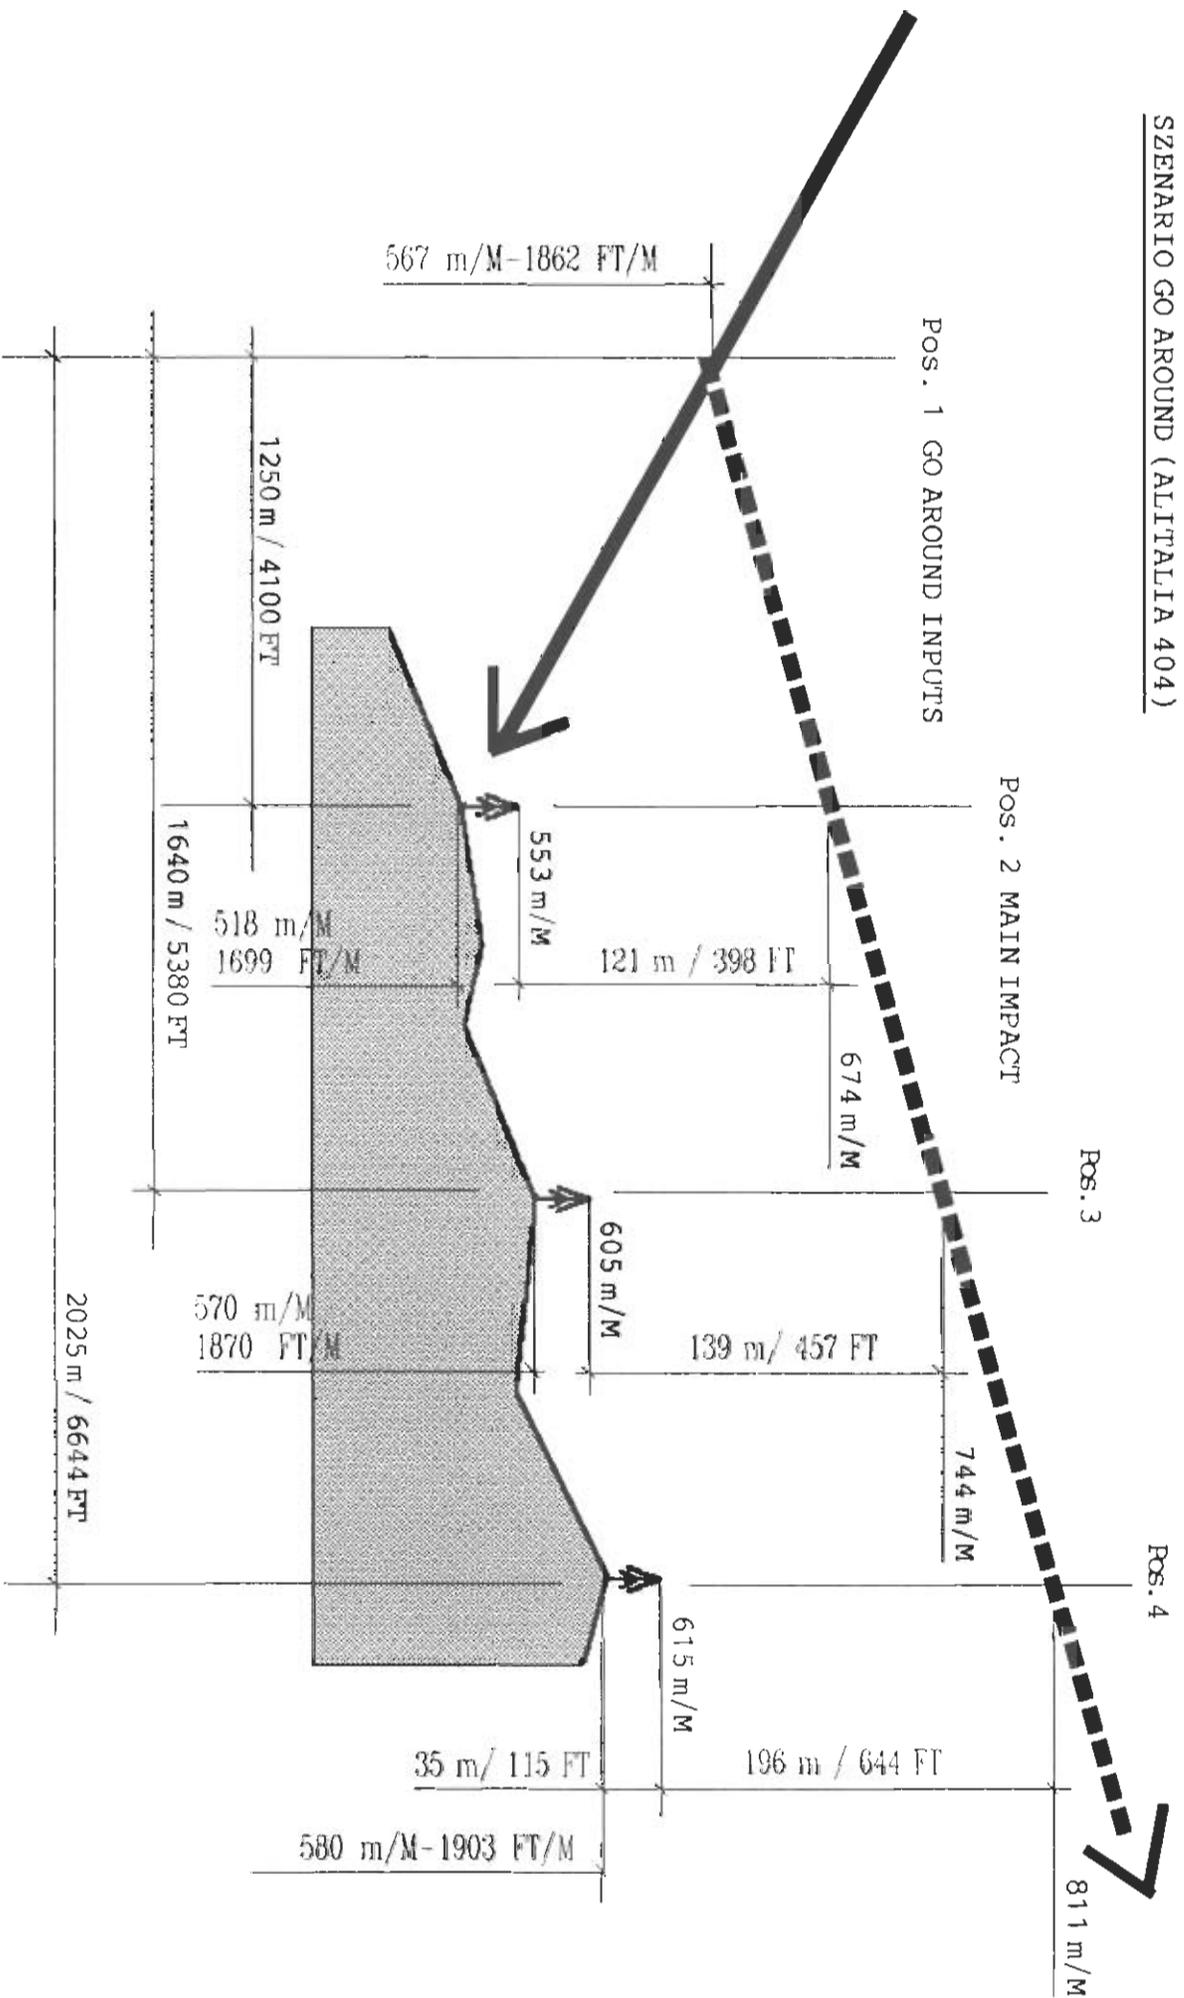
Beilage / Annesso / Annex 14

Grafical flight path presentation of AZ 404 with continued go around after time 19:10:59
