INFORME FINAL

WEST CARIBBEAN AIRWAYS

DC-9-82 (MD-82)

MATRÍCULA HK4374X

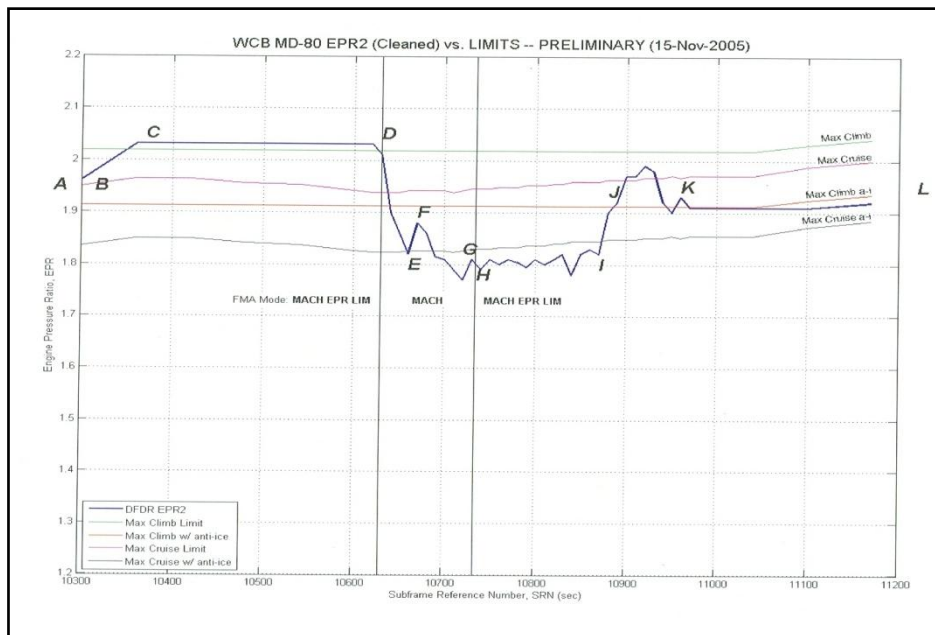
Fig.16: Análisis sobre la evolución de la potencia EPR.

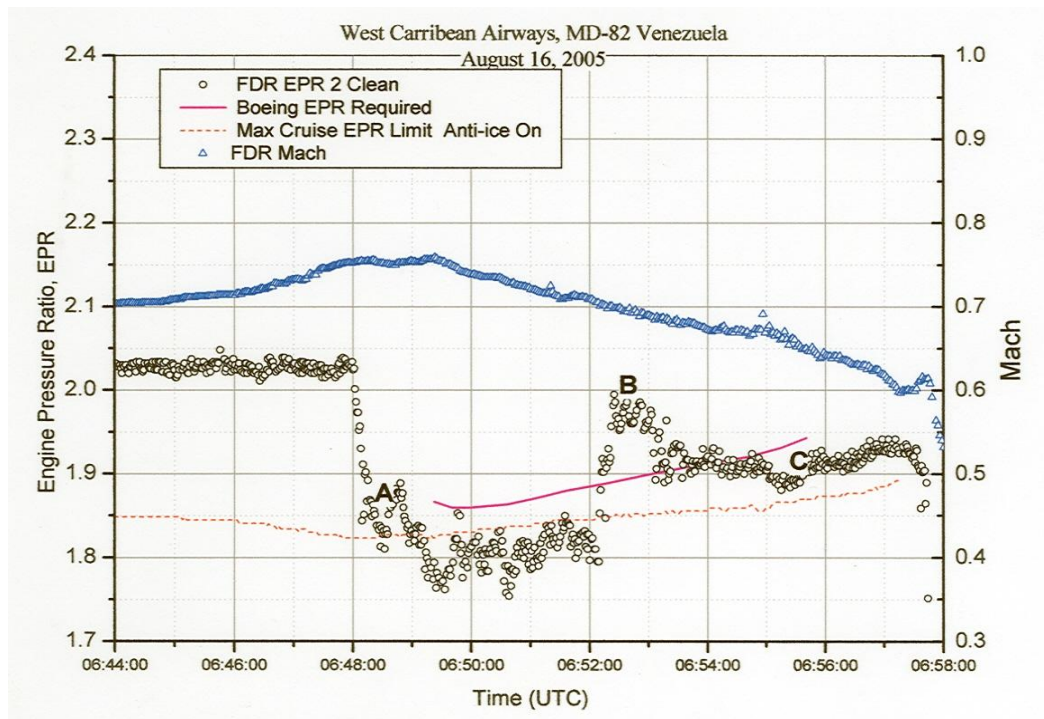
Fig. 26: Data del EPR valido, número de mach y EPR requerido versus el tiempo.

Posteriormente, el EPR cae por debajo del nivel requerido con el modo “EPR limit” en crucero, con el anti hielo encendido. El número Mach en consecuencia comienza a decrecer cerca de 80 segundos después. El Mach continúa su descenso hasta 0.70, cuando se registra un incremento del EPR a 1.95 – 2.0, denotado en el punto B de la gráfica. El EPR luego se ve reducido de nuevo a 1.90 mientras que el número de Mach continuamente decrece y el EPR requerido (calculado por Boeing) continúa incrementándose, denotado en el punto C. Los datos de EPR requeridos no estaban disponibles para valores inferiores a Mach 0.65, debido a las limitaciones del software para valores cercanos al ángulo de bataneo (buffet).

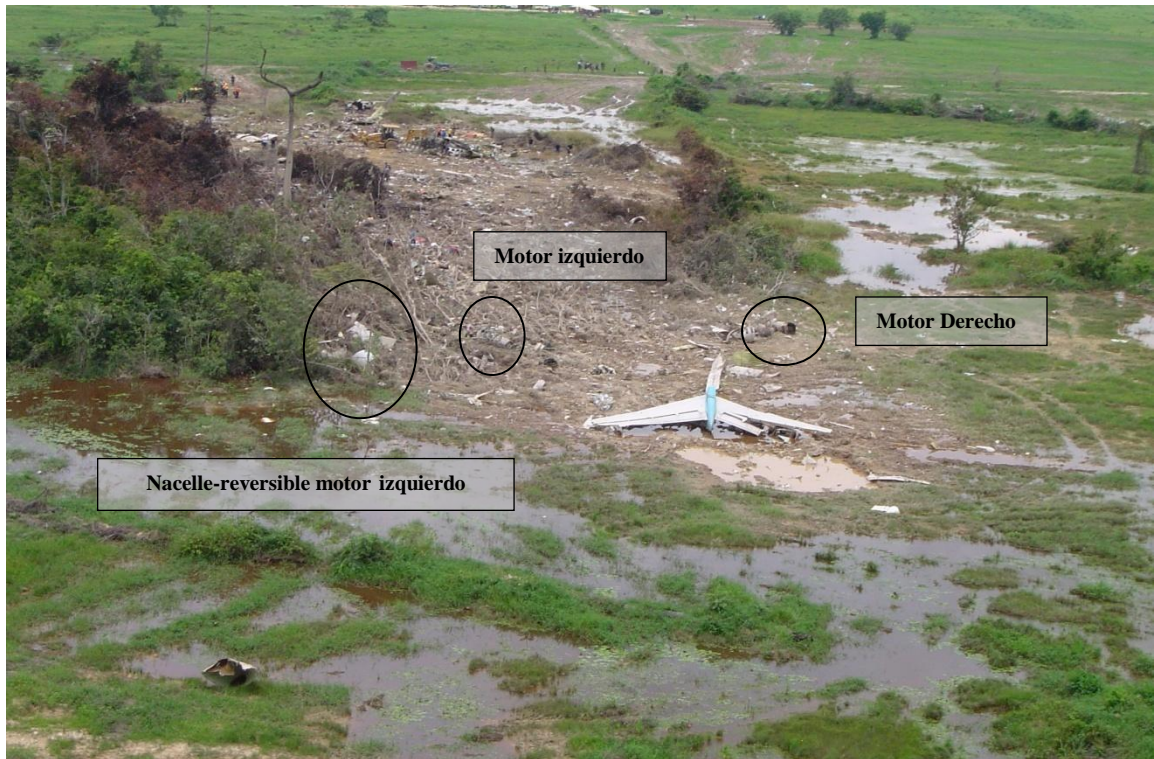
PLANO IZQUIERDO: Totalmente fracturado, el flap deformado y encontrado de forma aislada, el tren principal izquierdo se encontró aislado, en posición de retraído, con una sola rueda; el alerón totalmente deformado y fracturado.

PLANO DERECHO: Con múltiples fracturas, el flap deformado y encontrado de forma aislada, el tren principal derecho se encontró aislado, en posición de retraído, con una sola rueda; el alerón totalmente deformado y fracturado.

REGISTRADORES DE VUELO: El CVR y el FDR se encontraron con abolladuras, sin perforaciones, enterrados en el lodo cerca del punto de impacto de los motores con el terreno.

Fig.39: Restos de la aeronave.

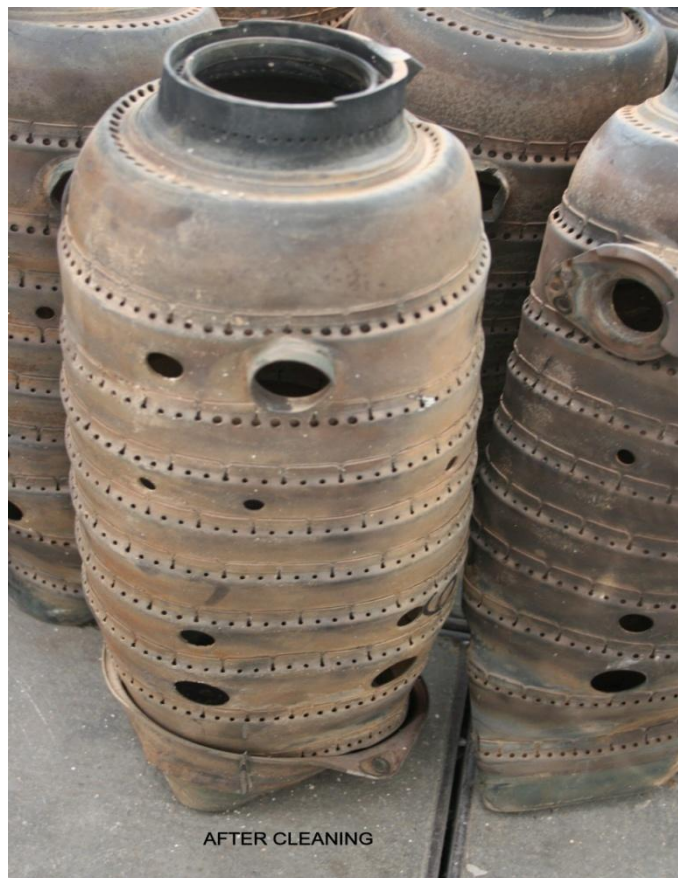
El protector interno del quemador está fracturado los 360 grados alrededor de una pulgada y $\frac{1}{2}$ detrás de la bisagra frontal. El protector exterior de las cámaras de combustión (CCOC), el cual fue observado aplastado hacia adentro, fue cortado y removido del motor para facilitar la remoción de los quemadores. Los quemadores 3, 4 y 5 están aplastados.

Todos los quemadores fueron lavados con agua a presión para limpiarlos. No hay evidencia de metalización de los quemadores. Los quemadores están libres de cualquier operación anormal producto de excesivo calor.

Fig.42: Cámaras de combustión del motor Nro.1.

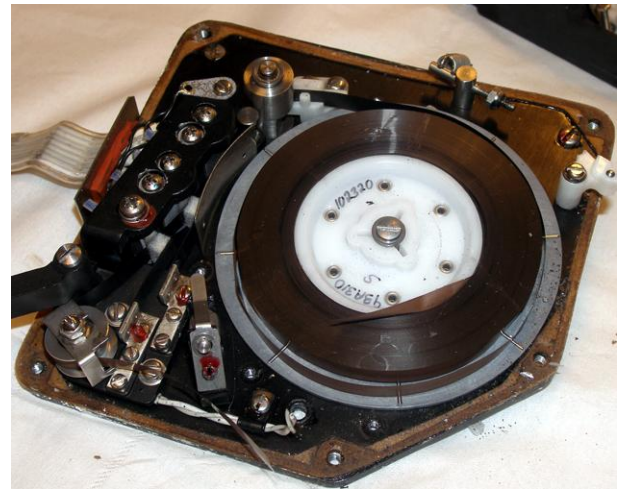
Picture 5 : damaged protected module
