**福島第一原発
事故の概要**

**事故直後から2週間の空間線量率
(東京電力福島第一原子力発電所敷地内及び敷地境界)**

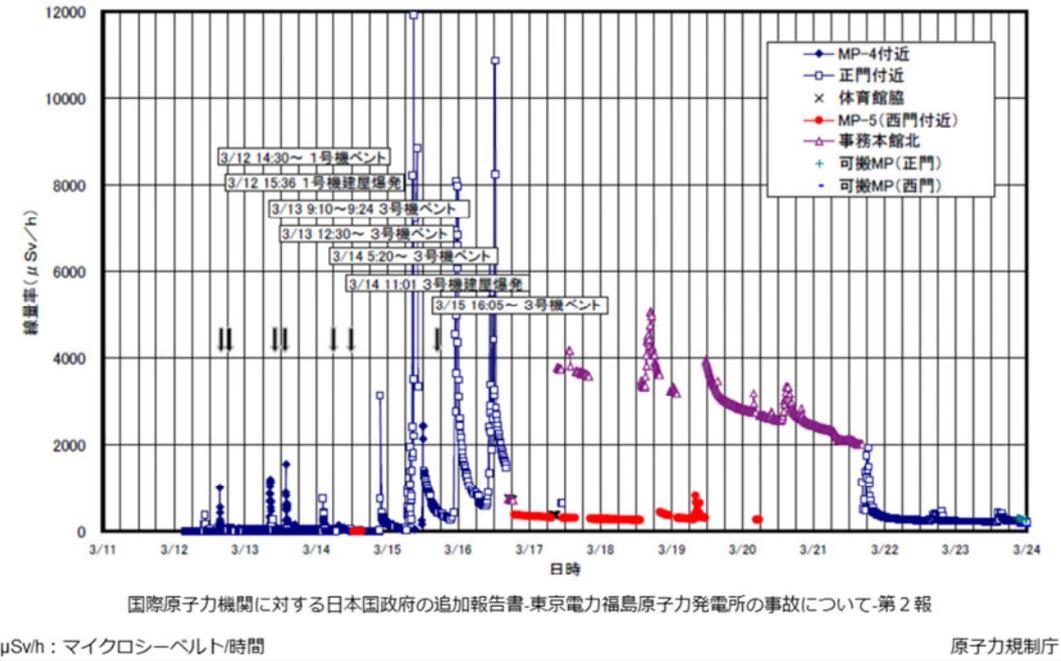
●東京電力福島第一原子力発電所モニタリングカーにより測定された空間線量率の推移

今回の事故では、事象の進展に伴い、格納容器ベント操作や原子炉建屋の爆発等によって空気中へ放射性物質が放出されることになりました。1号機のベント操作は、3月12日14時30分に格納容器の圧力が低下し、ベントが成功したと判断されています。その際、大気中に放出された放射性物質のプルームの影響で約1ミリシーベルト/時が観測されています。翌13日にも明らかに空間線量率が上昇しましたが、これは3号機で原子炉水位が低下して、燃料が露出した後にベント操作をした影響と考えられています。3月15日9時には約12ミリシーベルト/時の数値が測定されましたが、同日早朝の6時頃に2号機で爆発音と共に圧力抑制室の圧力が低下していることから、この上昇の原因は2号機からの放射性物質の放出と考えられています。

3月15日23時と翌16日12時にも空間線量率の上昇が観測されていますが、前者は3号機、後者は2号機において格納容器圧力の低下が見られていることから、それぞれ3号機及び2号機からの放射性物質の放出が原因と考えられています。
