IV 東京電力福島第一原子力発電所における事故対処

1 地震発生後、津波到達までの状況及びこれに対する対処（3月11日14時46分頃から同日15時35分頃までの間）

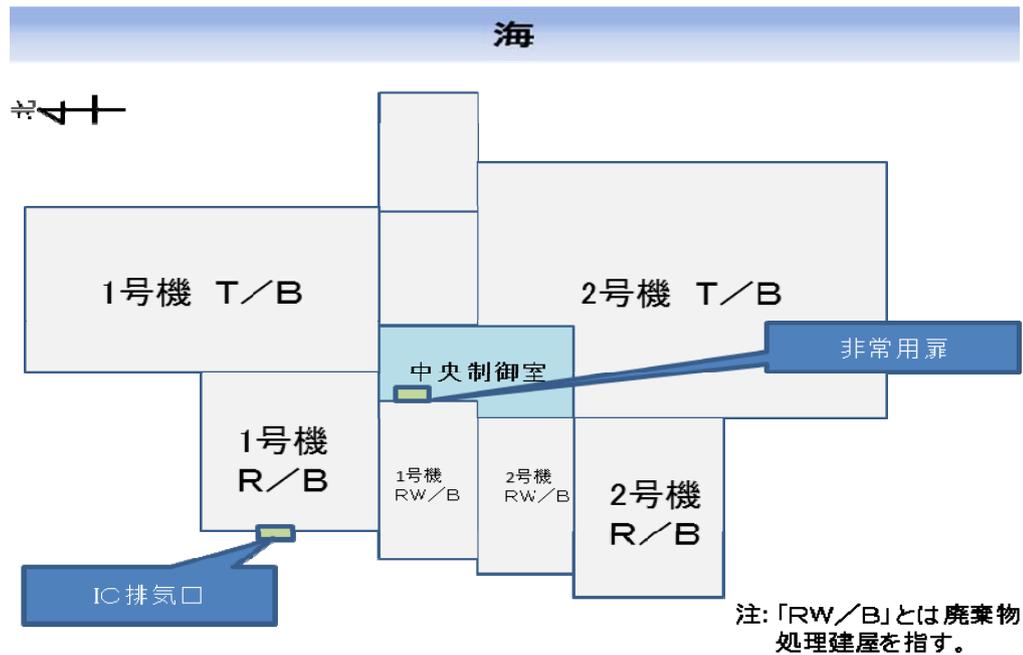
図IV-1 1/2 号中央制御室と IC 排気口の位置関係

さらに、当直は、蒸気発生量により IC の作動状態を確認するため、1/2 号中央制御室北西側にある非常扉から外に出て、1 号機 R/B 越しに、1 号機 R/B 西側側壁の IC 排気口から蒸気が発生しているか否かについて確認した。このとき当直が確認した場所は、1 号機 R/B の東側側壁や南側側壁しか直視できず、IC 排気口は直視できない地点であった（図IV-1 参照）。

このとき、当直は、1 号機 R/B 越しに、少量の蒸気が発生しているのを確認したが、ほどなくしてもう一度確認した時には、1 号機 R/B 越しには蒸気の発生を確認できなかった。そこで、当直は、IC の復水器タンク内の冷却水が少なくなっているために蒸気発生量が少なかった可能性もあると考えた。さらに、当直は、復水器タンク内の冷却水が少なければ、原子炉内の高温・高圧の蒸気が冷却されないまま IC 配管を循環し、そのうちに IC 配管が破損して、放射性

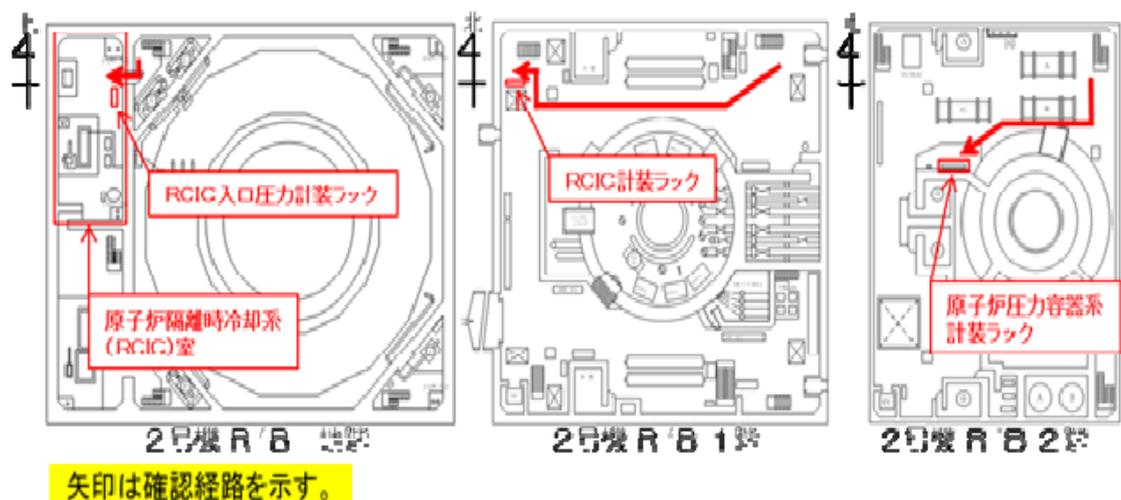
図IV-2 計装ラックの位置及びその確認経路 東京電力作成資料を基に作成

そこで、当直は、2号機R/Bの1階及び2階にある計器ラックで2号機の原子炉圧力とRCICポンプ吐出圧力を確認すれば、RCICの作動状態も分かると考え、1階のRCIC計装ラックでRCICポンプ吐出圧力を確認し、2階の原子炉圧力容器系計装ラックで原子炉圧力を確認しに行った（図IV-2参照）。

当直がこれらの計測機器を確認した結果によれば、RCIC ポンプ吐出圧力が 6.0MPa gage を示し、原子炉圧力が 5.6MPa gage を示しており、RCIC ポンプ吐出圧力が原子炉圧力を上回る数値を示していたことが判明した。そのため、当直は、RCIC が作動中であると判断し、1/2 号中央制御室に戻り、当直長にその旨報告した。

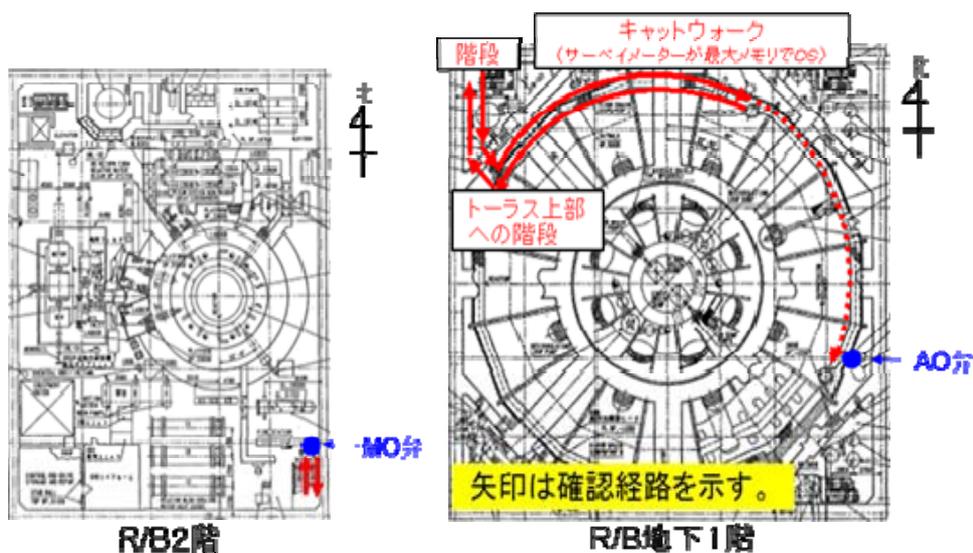
図IV-4 AO弁の位置

弁) 小弁を手動で開操作するため、1/2 号中央制御室を出発し、1 号 R/B 地下 1 階のトーラス室に行った。しかし、この当直 2 名は、トーラス室内の S/C ベント弁 (AO 弁) 小弁の位置に向かう途中、線量限度 100mSv を超える可能性が生じたため、S/C ベント弁 (AO 弁) 小弁の開操作を断念し、同日 9 時 30 分頃、1/2 号中央制御室に引き返した (図IV-4 参照)。

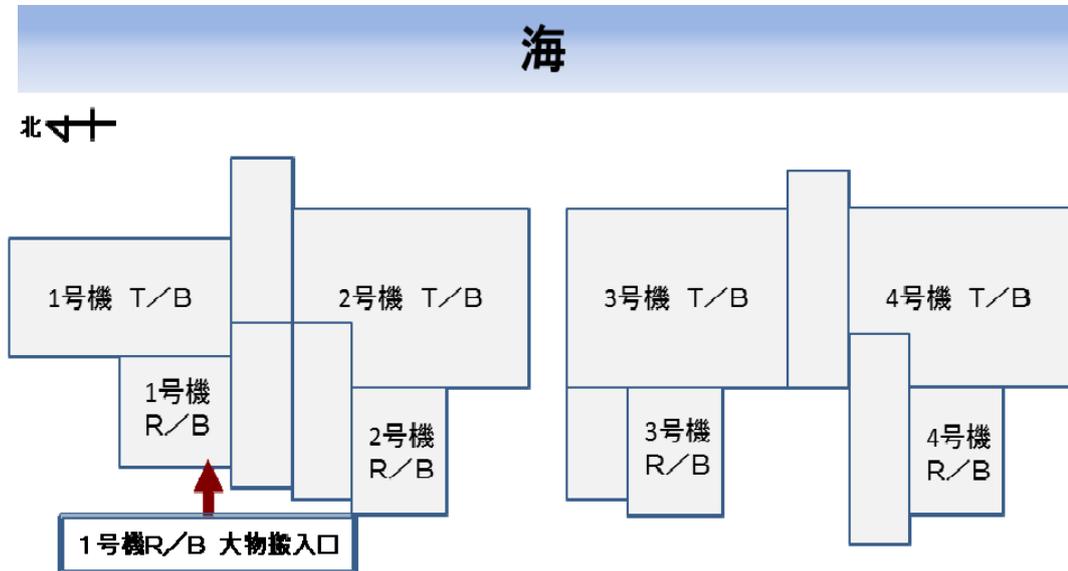
図IV-5 1号機R/B大物搬入口の位置 東京電力作成資料を基に作成

そして、発電所対策本部復旧班は、可搬式コンプレッサーの配置やアダプターの接続作業の具体的手順を検討した上、協力企業事務所において、4t ユニック車に、可搬式コンプレッサーやアダプター用治具を積載し、1号機 R/B 大物搬入口まで運搬した。さらに、発電所対策本部復旧班は、1号機 R/B 大物搬入口付近に可搬式コンプレッサーを配置し、IA 系の銅管ヘッダーに接続して、同日14時頃、可搬式コンプレッサーを起動させ、IA 系配管に空気を供給

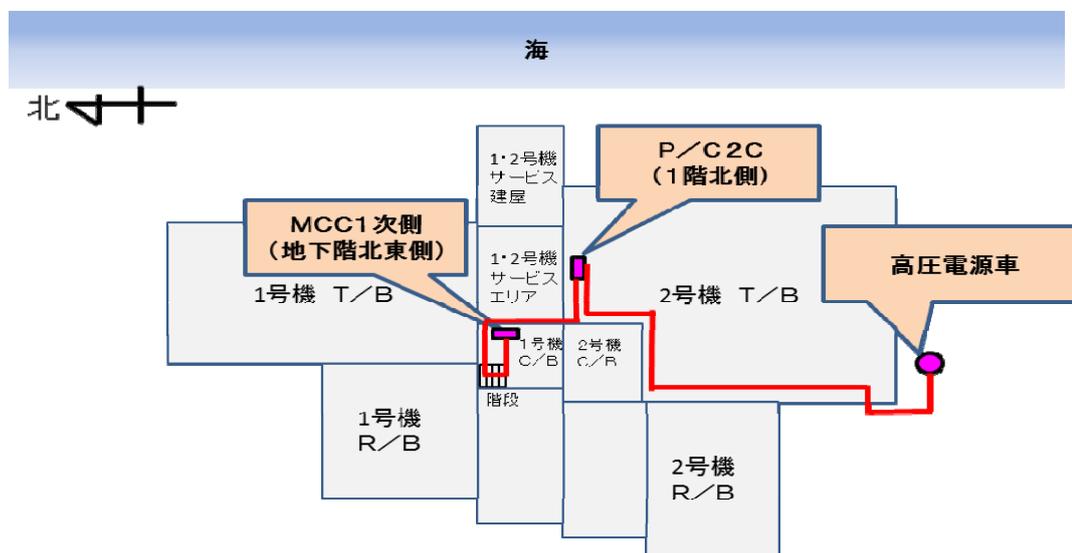
図IV-6 1・2号機ケーブル敷設ルート(略図) 東京電力作成資料を基に作成

発電所対策本部復旧班は、2C までの距離やケーブル敷設等の作業性を考慮し、2号機 T/B 南側に電源車を配置し、2号機 T/B 外を西方向に高圧ケーブルを敷設して、2号機 T/B 西側貫通部から2号機 T/B 内に高圧ケーブルを通し、2号機 T/B 内1階西側廊下から1階北側にある電源盤の2Cまで高圧ケーブルを敷設して、ケーブルの両端を、それぞれ電源車と2Cに接続して2号機の電源復旧を行うことにした。また、この2Cから、1号機コントロール建屋(C/B)地下1階北東側にある電源盤のMCC1次側まで低圧ケーブルを敷設、接続して1号機の電源復旧を行うことにした(図IV-6参照)。

しかし、同日 15 時 36 分頃、1 号機 R/B で爆発が発生し、爆発による飛散物により、2 号機 T/B 南側から電源車に接続するために敷設していたケーブルが損傷した。

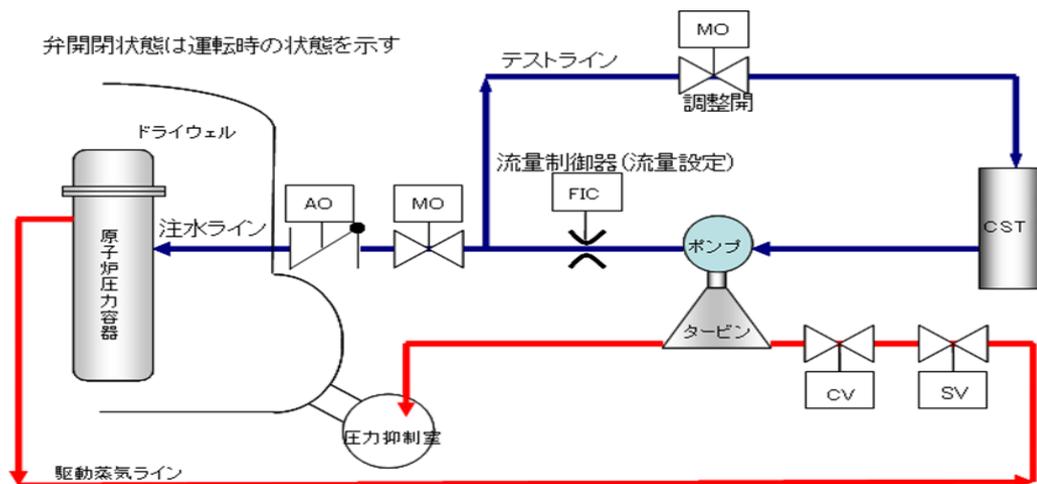
図IV-7 RCIC及びHPCIの原子炉注水ライン概要 東京電力作成資料を基に作成

さらに、原子炉水位が高くなってRCICが自動停止すれば、再起動時にバッテリ容量を大きく消費してしまうため、当直は、原子炉水位を監視しながら、定期的な機能試験に用いるテストラインを用いて、原子炉への注水ラインのほかに、テストラインを通じて水源である復水貯蔵タンクに戻し入れるラインを活かし、流量を調節しながらRCICを作動させた（図IV-7参照）。

しかし、同月12日11時36分頃、3号機のRCICが停止した。当直は、3号機R/B地下1階のRCIC室にRCICの挙動を確認しに行ったところ、RCICの「ラッチ」と呼ばれる留め金部分に、天井部から油分を含んだ水滴が落ちており、ラッチが外れているのを確認した。そこで、当直は、ラッチを連結して、RCICの再起動を試みたが、すぐに停止し、その後も、油分をふき取るなどしてラッチの連結を確保しようとしたが、やはりRCICが再起動することはなかった。

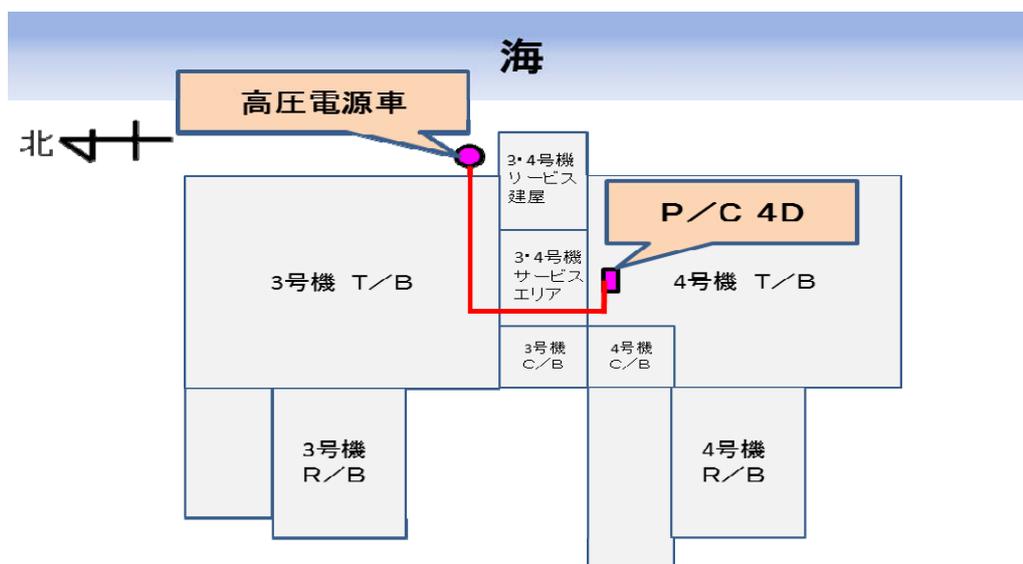
図IV-8 3・4号機ケーブル敷設ルート（略図） 東京電力作成資料を基に作成

- ① 3 月 13 日明け方から、発電所対策本部復旧班は、3 号機について、高圧注水が可能で SLC 系ポンプに必要な電源を供給するため、電源車と 4 号機 P/C (4D) を仮設ケーブルで接続するとともに、4D から 3 号機電源盤の MCC の D 系統 1 次側に仮設ケーブルで接続する作業を実施した（図IV-8 参照）。

な時間・労力を要する上、連絡通路の鉄扉が変形して開かなかったので協力企業に依頼してガス溶断して敷設経路を確保する必要があった。また、現場周辺にはがれきやガラ等の障害物が散乱し、道路上のマンホール蓋が欠落しているなど、悪条件が重なる作業環境であった。さらに、現場作業員らは、度重なる余震によって作業の中断を余儀なくされ、その都度、退避せざるを得なかった。そのため、電源復旧作業が思うように進まなかった。

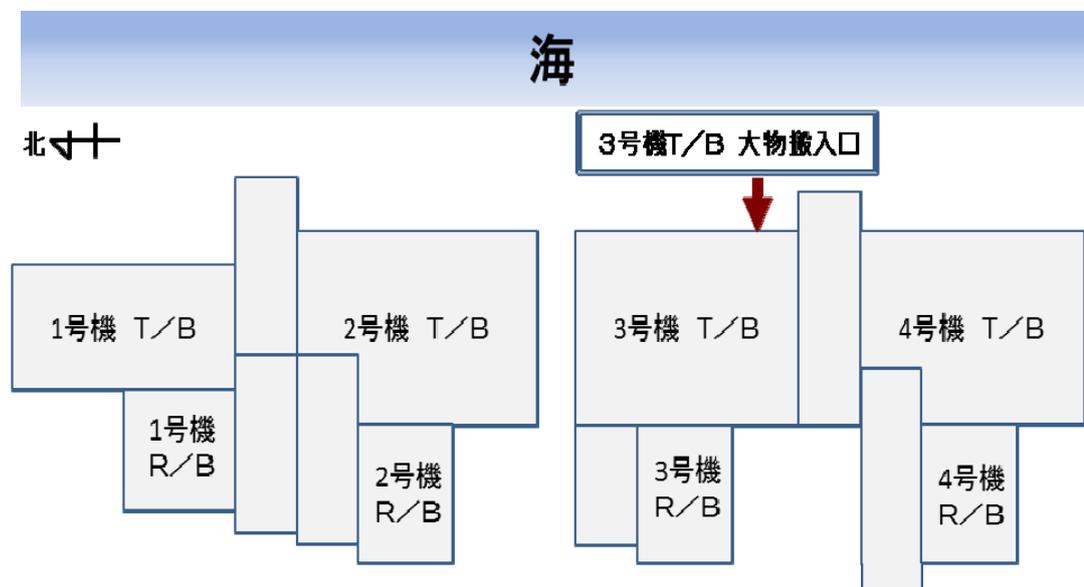
図IV-9 3号機 T/B 大物搬入口の位置 東京電力作成資料を基に作成

同日 17 時 52 分頃、発電所対策本部復旧班は、この可搬式コンプレッサーをトラックで、比較的放射線量の低かった 3 号機 T/B 大物搬入口まで搬送した。そして、発電所対策本部復旧班は、3 号機 T/B 大物搬入口内側の建屋内 1 階 IA 空気貯槽付近に可搬式コンプレッサーを設置し、IA 系配管に接続して、同日 19 時頃、この可搬式コンプレッサーを起動させた（図IV-9 参照）。

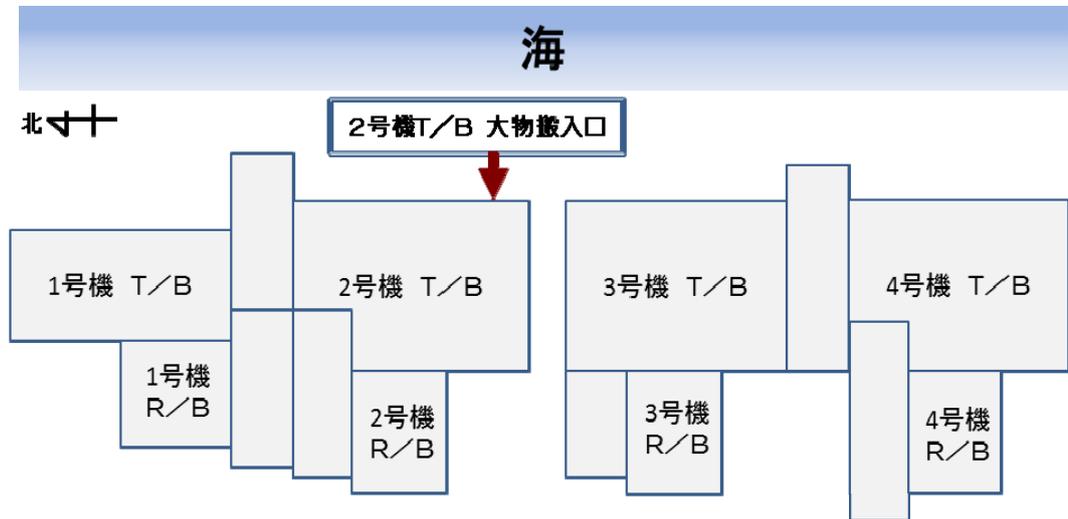
図IV-10 2号機T/B大物搬入口の位置 東京電力作成資料を基に作成

の可搬式コンプレッサーを運び込んで設置し、IA 系配管に接続して起動させた（図IV-10 参照）。
