2020年8月26日
東日本旅客鉄道株式会社

在来線ラーメン高架橋柱の一部耐震診断誤りに伴う追加工事について

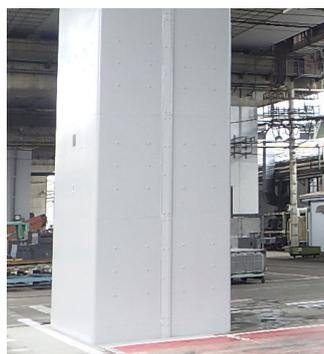
鋼板巻き補強

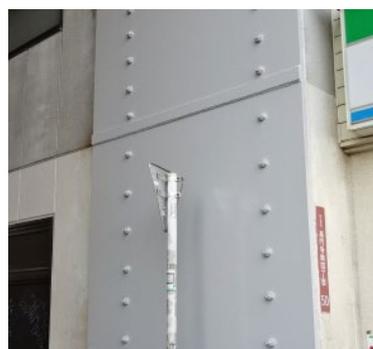
一面補強

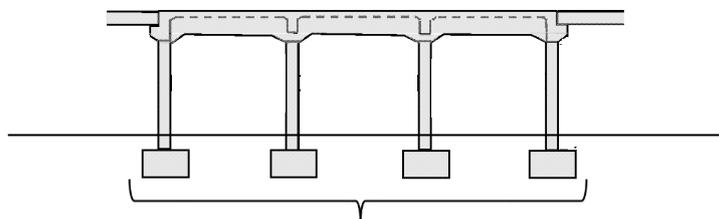
ラーメン高架橋の事例

ラーメン構造(複数の柱で構成)
