船 舶 事 故 調 査 報 告 書

53 旅客船せきど火災

船舶事故調査報告書

船種船名 旅客船 せきど

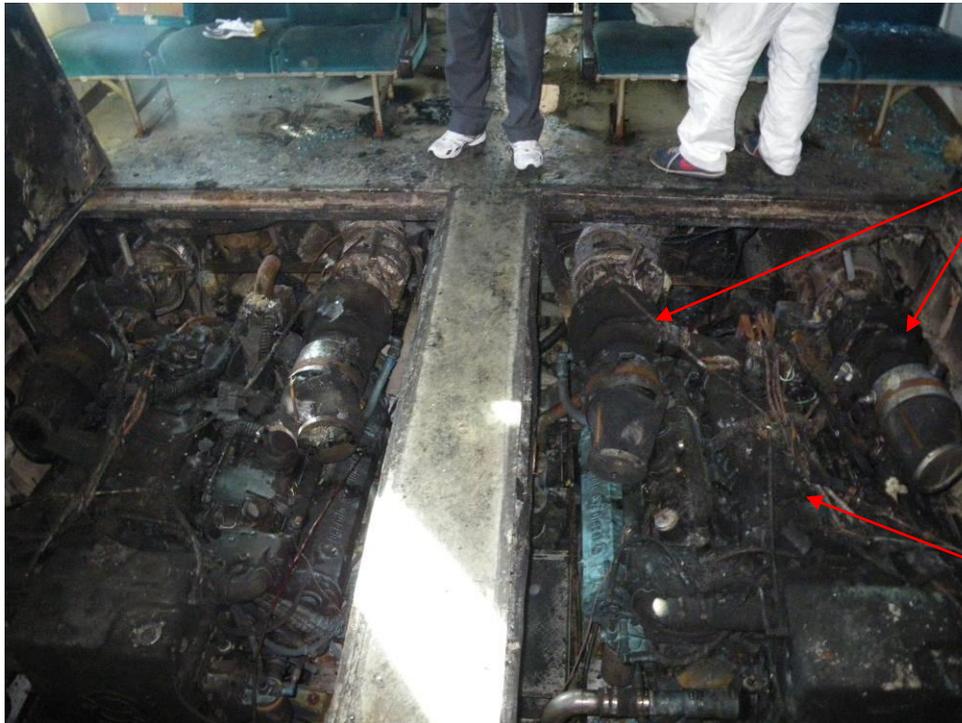
写真2 機関室の焼損状況

本船は、翌14日、海上保安部、警察、消防などの関係機関の調査を受け、機関室の左舷主機過給機の真上付近の機関室の天井合板（以下「天井合板」という。）が最も激しく燃えていること、また、両舷主機や配電盤なども著しく焼損していることが判明した。

本船は、機関室の両舷主機が甚だしく焼損し、特に、主機本体の上半分を構成する過給機、シリンダヘッド、計装関係の電気ケーブル、排気管のラギングなどは原形を

残さないほどに焼損しており、機関室の前方に設置されていた配電盤も焼損が激しかった。

天井合板は、高熱で真っ黒に変色して炭化し、天井合板と後部客室床板との間に詰められていた断熱材も、手で触れるだけでボロボロと小片にちぎれるほどもろくなっていた。

本船は、火災の炎と消火活動の放水とにより、主機などの機器や船内装備品の焼損及び濡損が著しく、全損処理された。

本事故は、本船が、松山港第1区と松山港の北方に位置する中島、野忽那島及び睦月島間で運航中、主機が過負荷気味で運転され、左舷主機過給機の排気ガス温度が約380℃にまで上昇し、同過給機真上の天井合板が熱せられたため、低温発火したことにより発生したのと考えられる。

したがって、運航中は主機の過負荷気味運転を避けること、機関室の天井は可燃性の木製材料を使用しないこと、機関室の構造物は高温機器からの輻射熱を防止できる間隙を設けること、運航を終えた場合には機関室が冷却するまで機関室換気ファンを継続して運転することなどが必要と考えられる。

- (1) 船内を無人とする際には、機関室に加熱された高温部分がないことを確認すること。
- (2) 運航を終えた場合には、機関室が冷却するまで、機関室換気ファンを継続して運転すること。
- (3) 機関室天井は、可燃性の木製材料を使用せず、また、高温機器からの輻射熱を防止できる間隙を設けること。
