船舶事故調査報告書

事故種類	衝突（防波堤）
発生日時	平成25年8月14日（水） 07時16分ごろ
発生場所	愛媛県松山市二神漁港 松山市沖の根ナシ礁灯標から真方位110° 2.1海里（M）付近 （概位 北緯33° 56.1′ 東経132° 32.2′）
事故調査の経過	平成25年8月14日、本事故の調査を担当する主管調査官（広島事務所）ほか1人の地方事故調査官を指名した。 原因関係者から意見聴取を行った。
事実情報 船種船名、総トン数 船舶番号、船舶所有者等 L×B×D、船質 機関、出力、進水等	旅客フェリー じんわ、462トン 140322、中島汽船株式会社 49.53m×11.00m×3.70m、鋼 ディーゼル機関2基、1,912kW（合計）、平成18年5月
乗組員等に関する情報	船長 男性 48歳 五級海技士（航海） 免許年月日 平成2年7月3日 免状交付年月日 平成22年1月28日 免状有効期間満了日 平成27年7月2日
死傷者等	なし
損傷	本船 左舷船首部に凹損、船首エプロン左舷側に破口 防波堤 西端部の一部が破損
事故の経過	本船は、船長及び機関長ほか3人が乗り組み、乗客32人を乗せ、車両6台を積載し、松山市津和地漁港から二神漁港に向け、約11ノット（kn）の速力（対地速力、以下同じ。）で航行中、松山市下二子島西方沖で霧による視界制限状態となり、二神漁港の南防波堤北方沖で視程が約100～200mとなった。 船長は、1.5Mレンジにした2号レーダーを見ながら二神漁港に入港することとし、本船が南防波堤北方沖で西向きの潮流に圧流されるのを考慮し、通常の変針場所より東方に進出した後、南防波堤西端の東方付近を目標にして南南西進した。 船長は、南防波堤西端約100mのところに至り、速力を約8knに減速したとき、1号レーダーで見張りを行っていた一等航海士から東方に寄り過ぎていると報告を受けたものの、霧の上方に見えていた松

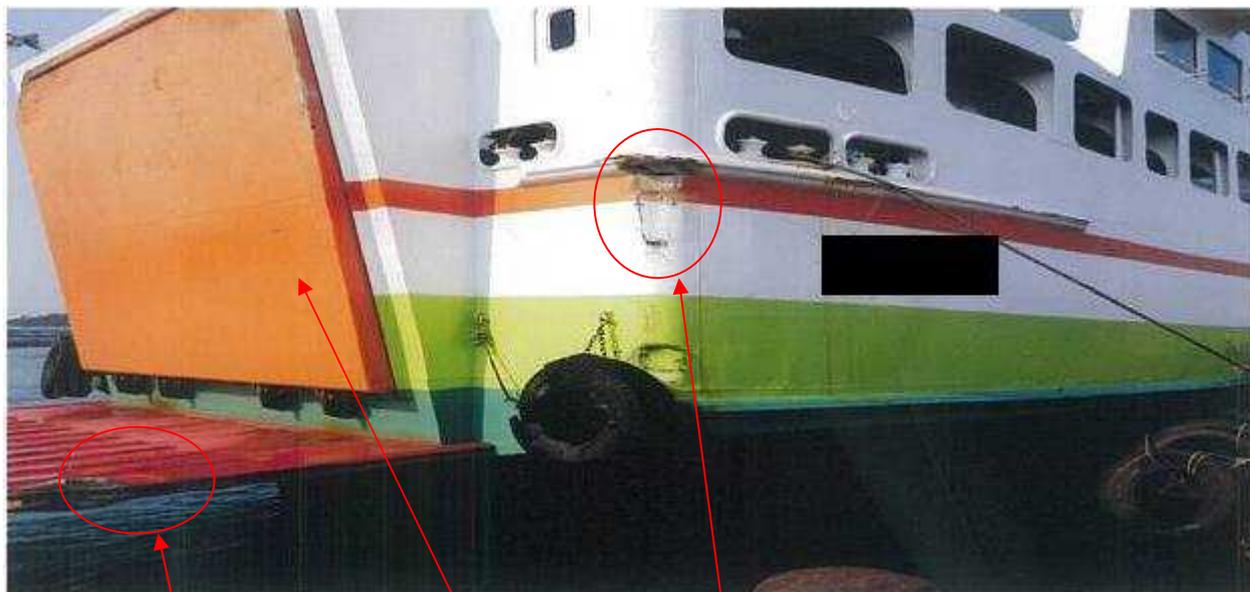
写真1 本船の損傷状況

<p>山市二神島の米山をいつものように目標にして入航すれば南防波堤の西端を通過できると思い、同じ針路で入航を続けた。</p> <p>本船は、ランプゲートの先端にいた機関長が南防波堤に接近し過ぎているとマイクで報告した直後、平成25年8月14日07時16分ごろ、船首エプロン左舷側及び左舷船首部が南防波堤西端に衝突した。</p> <p>本船は、二神漁港に入港した後、運航に支障がなかったことから、継続して運航された。</p> <p>(付図1 事故発生経過概略図、写真1 本船の損傷状況、写真2 南防波堤西端の損傷状況 参照)</p>
気象・海象	<p>気象：天気 霧、風 ほとんどなし、視程 約100m</p> <p>海象：海上 平穏、潮流 西流約0.5kn</p> <p>松山市地区には、霧に関する気象警報、注意報は、発表されていなかった。</p>
その他の事項	<p>本船は、松山市西中港、上怒和漁港、元怒和漁港、津和地漁港、二神漁港、神ノ浦漁港、釣島漁港及び松山港間を運航する定期旅客船であった。</p> <p>船舶所有者が定めた安全管理規程では、視程が500m以下になった場合、入港を中止し、適宜な海域での錨泊、抜港、臨時寄港、その他の適切な措置をとらなければならないと定められていた。</p> <p>船長は、視界が良好なとき、米山を目標にしながら二神漁港に入航していた。</p>
分析 乗組員等の関与 船体・機関等の関与 気象・海象等の関与 判明した事項の解析	<p>あり</p> <p>なし</p> <p>あり</p> <p>本船は、約0.5knの西向きの潮流があり、霧によって視程が約100mに制限された状況下、二神漁港に入港する際、船長が、霧の上方に見える米山をいつものように目標にしながら入航すれば南防波堤の西端を通過できるものと思い、目視のみで入航したことから、南防波堤西端に衝突したものと考えられる。</p> <p>船長は、いつものように米山を目標にしていたことから、レーダーを用いて南防波堤西端の通過状況を確認しておらず、南防波堤西端に向けて航行していることに気付かなかったものと考えられる。</p>

原因	<p>本事故は、本船が、約0.5knの西向きの潮流があり、霧によって視程が約100mに制限された状況下、二神漁港に入港する際、船長が、霧の上方に見える米山をいつものように目標にしながら入航すれば南防波堤の西端を通過できるものと思い、目視のみで入航したため、南防波堤西端に衝突したことにより発生したものと考えられる。</p>
参考	<p>船舶所有者は、本事故後、乗組員等に対し、安全管理規程に定めら</p>

船首エプロン部の損傷 ランプゲート 左舷船首部の損傷

<p>れた運航基準の遵守等についての安全教育を行った。</p> <p>今後の同種事故等の再発防止に役立つ事項として、次のことが考えられる。</p> <ul style="list-style-type: none">・霧によって視界が制限される場合には、安全管理規程に従って航行すること。・やむを得ず視界が著しく制限された状況下で航行する場合には、十分に減速するとともにレーダーを活用して船位を確認しながら航行すること。
--	---
