INFORME FINAL

CIAA-ACCID-008-2005

BOEING B-737-244 ADV

OB-1809-P

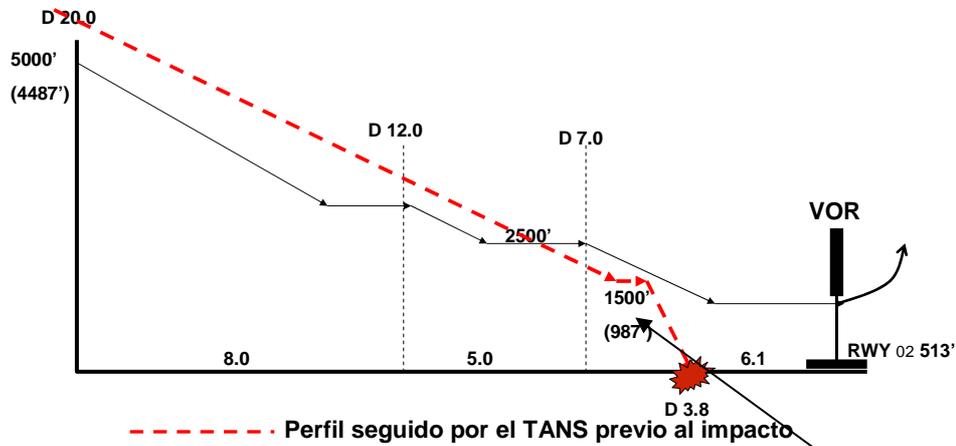
Perfil del descenso a partir de las 20 millas náuticas
Vuelo TANS OB-1809P ELV 204

No refleja el ángulo del descenso
Desciende 987' pies en 34 segundos o sea un régimen de 1742 pies por minuto según cálculos matemáticos simples.

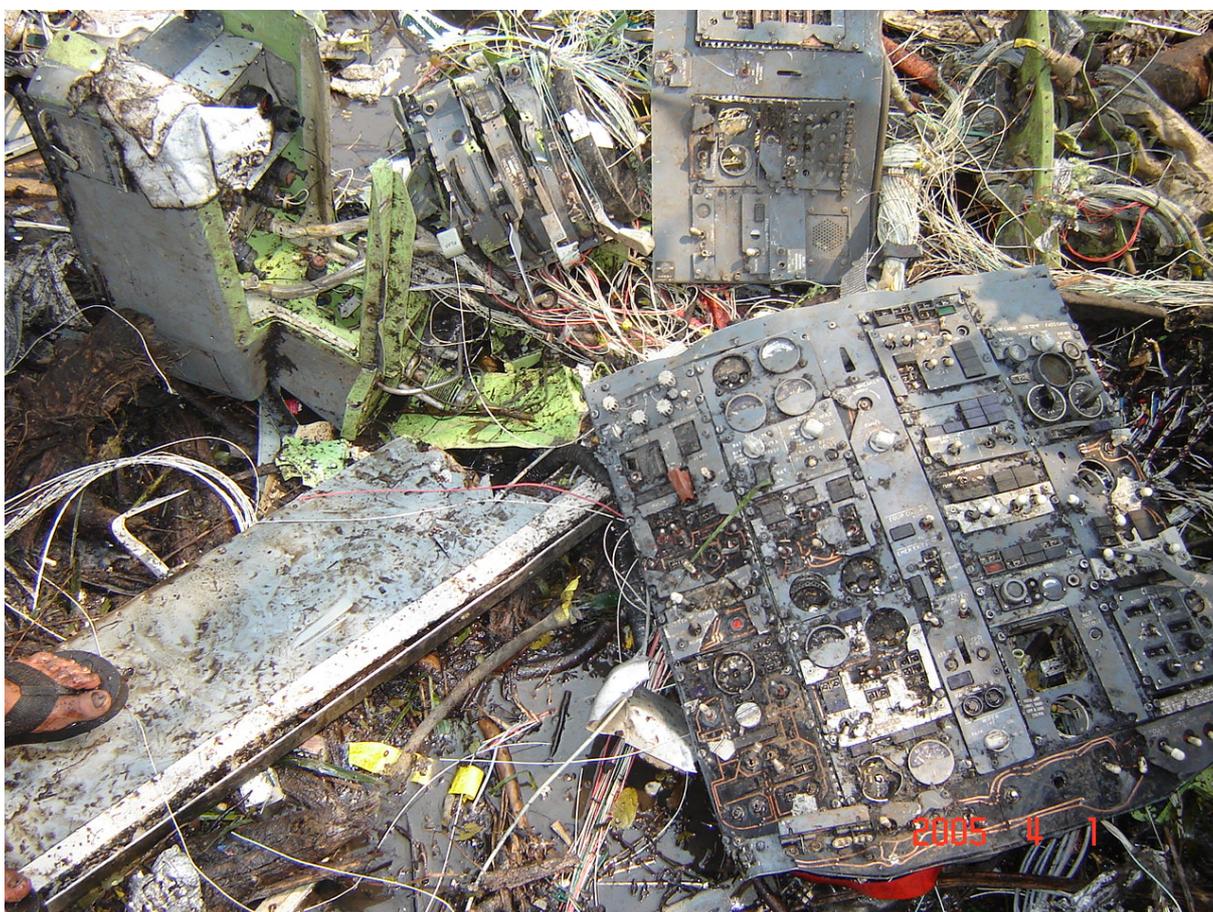
Debido al impacto de la aeronave contra el terreno, la cabina de mando y todos los instrumentos, palancas y switches que ahí se encontraban quedaron destruidos y/o inutilizados, no pudiendo ser usados como evidencia y si como referencia.

Fotografía de los restos del panel de instrumentos superior y del cuadrante localizados dentro de la cabina de mando de la aeronave.

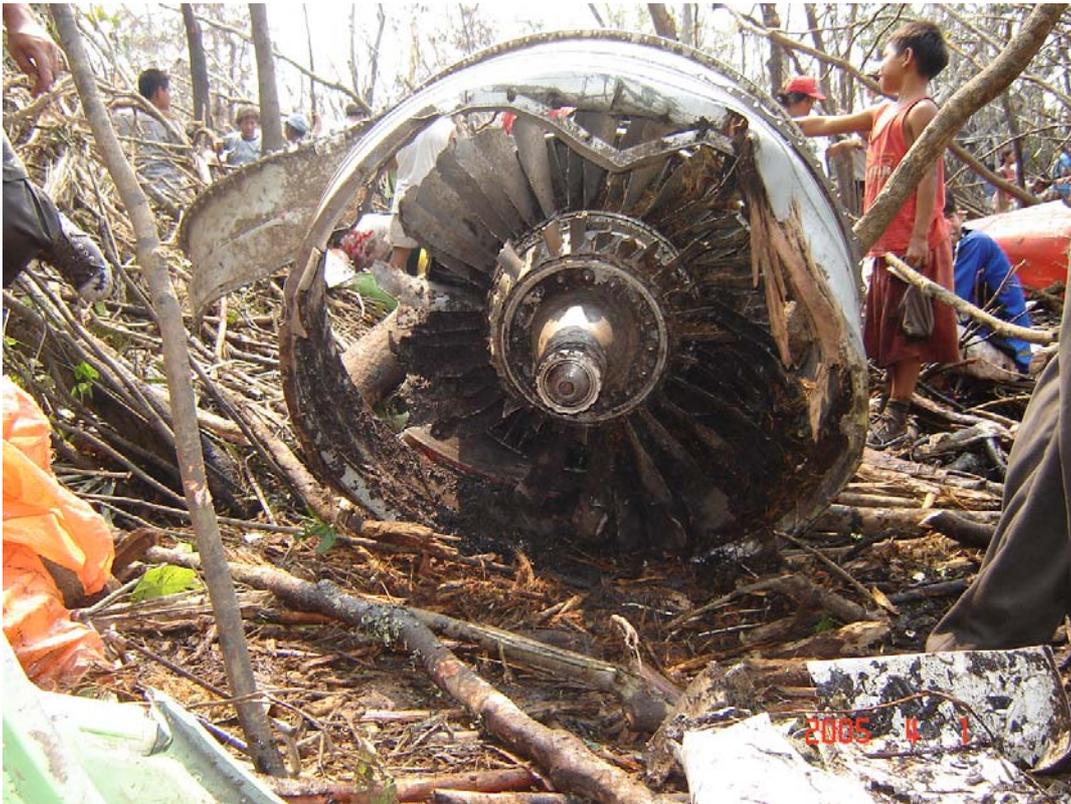
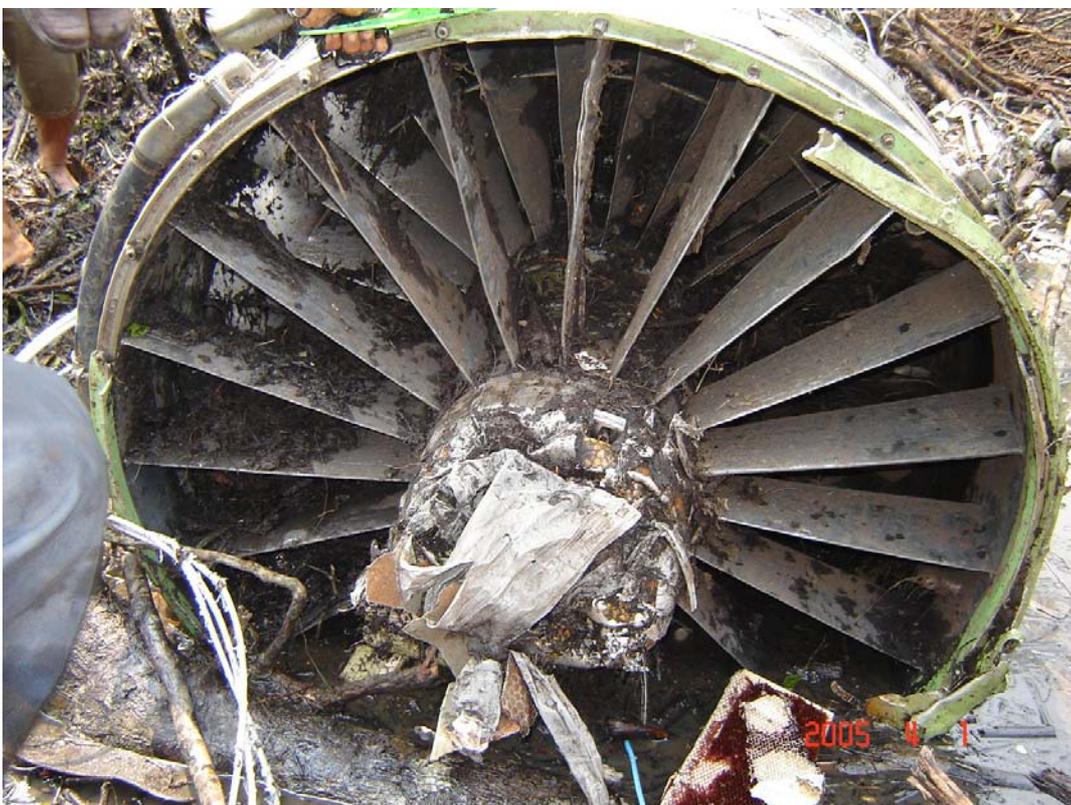
1. Durante la secuencia del accidente los motores se cruzaron con respecto al patrón de los restos, para quedar a lados opuestos a los que se encontraban instalados en la aeronave.
2. Los motores N° 1 y N° 2 se encontraban en funcionamiento y operando en condiciones similares en el momento en que la aeronave penetró la vegetación y antes de que impactara contra el terreno en el lugar del accidente.
3. No se encontró ninguna evidencia documentada la cual pudiera dar algún indicio de un malfuncionamiento preexistente en los motores N°1 o N°2, antes de impactar con los árboles.

Fotografías de los motores N°1 y N° 2 como fueron encontrados en la escena del accidente.

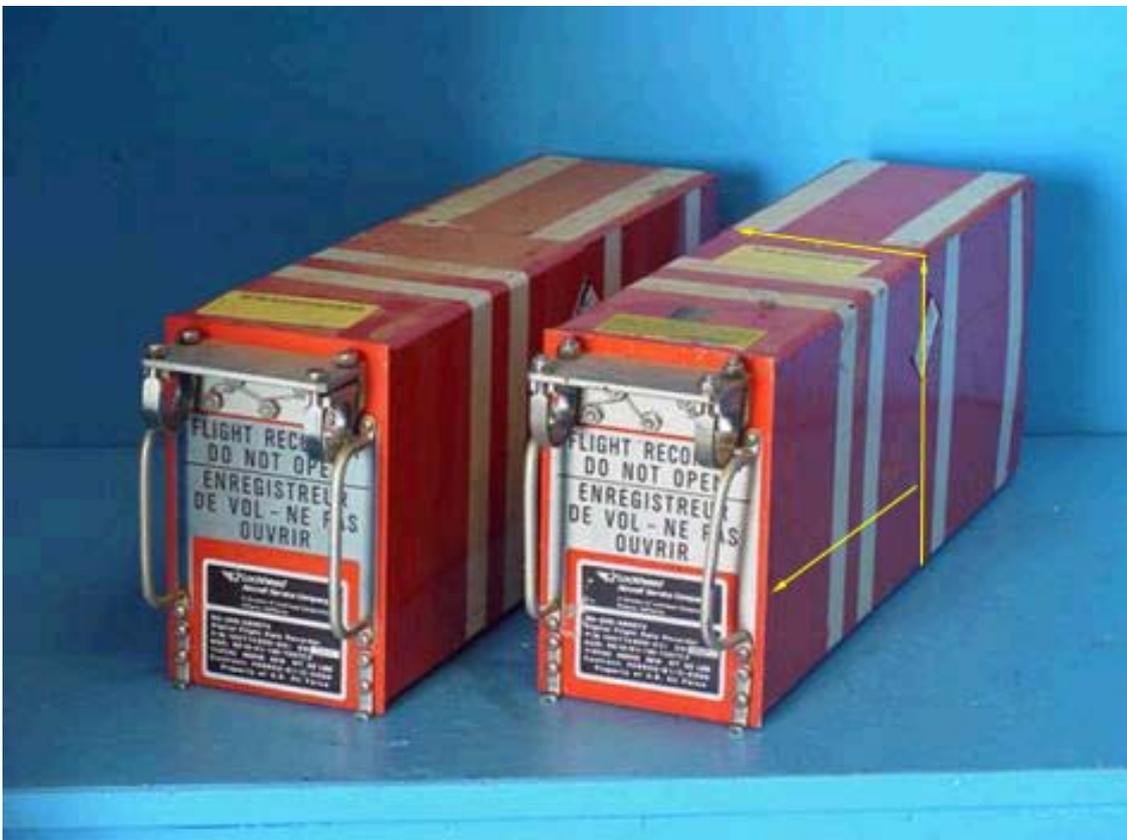
Foto comparativa de una unidad de DFDR Lockheed, las líneas amarillas nos indican la parte que fue devuelta por el poblador.

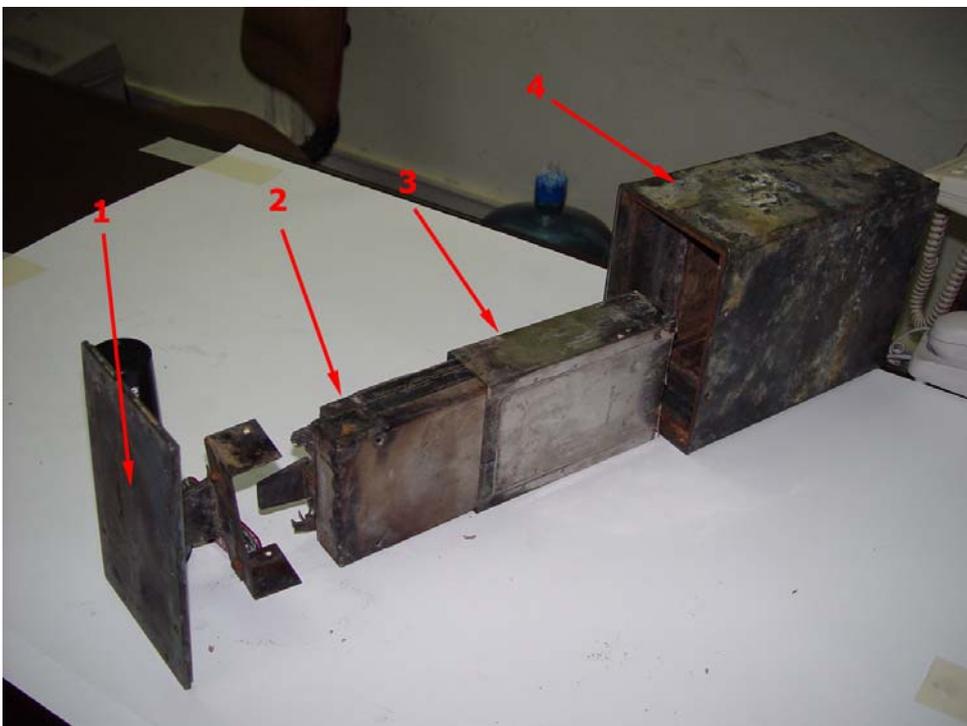
1. Tapa de la caja blindada sin el elemento de protección térmica. 2. Caja del mecanismo del DFDR.

3. Caja de protección del mecanismo del DFDR. 4. Caja blindada del DFDR.

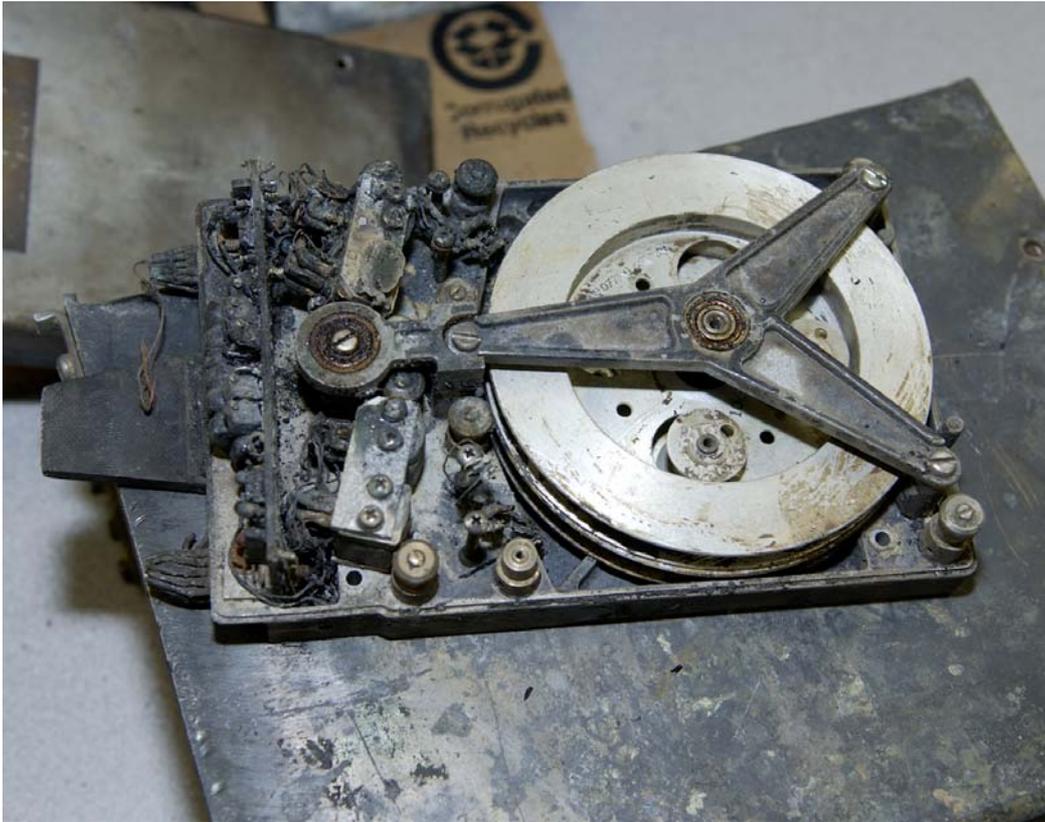
La cinta, el mecanismo y los circuitos del DFDR se encontraban completamente quemados, con evidencia de haber estado sometidos a muy altas temperaturas. En los carretes que portan la cinta magnética del DFDR se podían apreciar pequeñas incisiones (marcas de raspaduras) hechas luego del sometimiento de la unidad al fuego. El carril inferior aún muestra los restos de la cinta magnética quemada.

Debido al daño ocasionado por el fuego post impacto y por la probable manipulación de la unidad de DFDR, luego de ser encontrada, ninguna información pudo ser extraída de ésta unidad para los fines de la investigación.

Fotografía de la caja que contiene los circuitos, mecanismo de grabación y cinta magnética de la unidad de DFDR con signos de haber estado sometido a muy altas temperaturas.

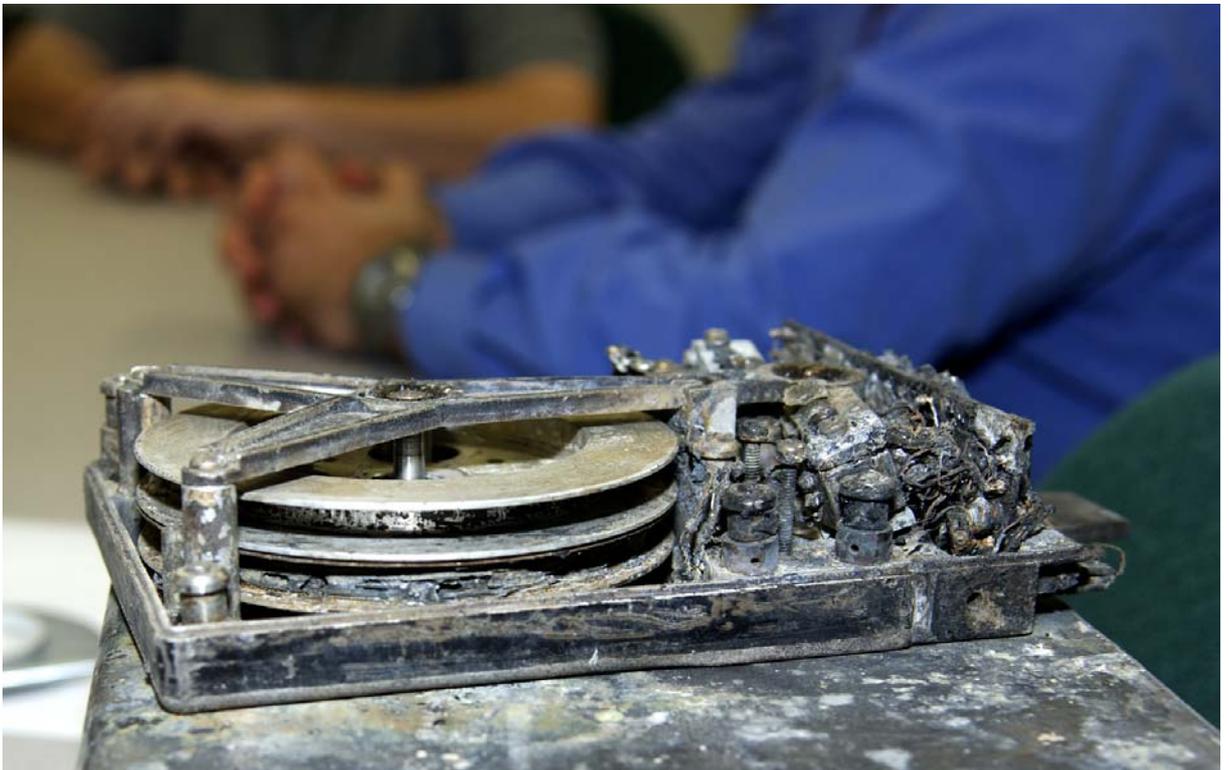
Fotografía de otro ángulo de la misma unidad del DFDR.

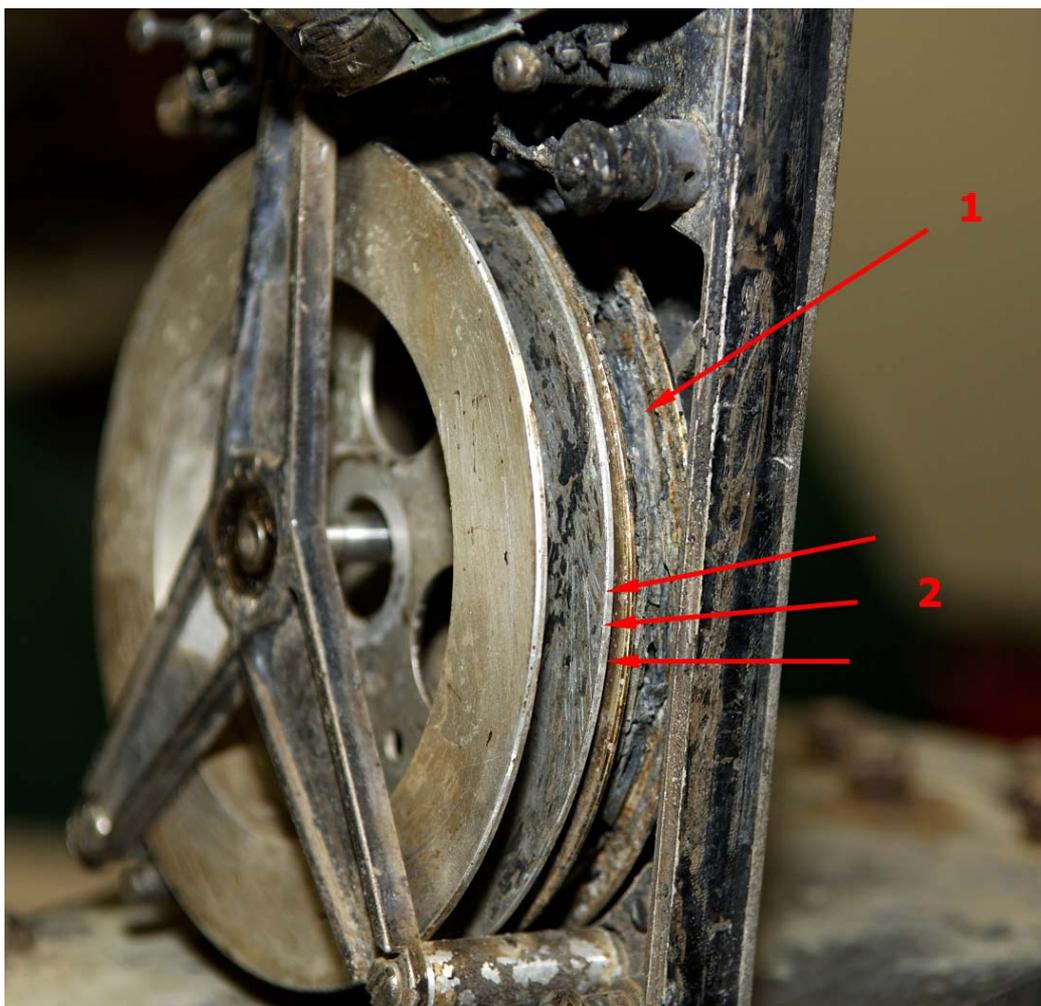
1. Carril de la unidad DFDR con los restos de la cinta magnética calcinada.
2. Marcas en el carril contenedor de la cinta hechas después de su exposición al fuego.

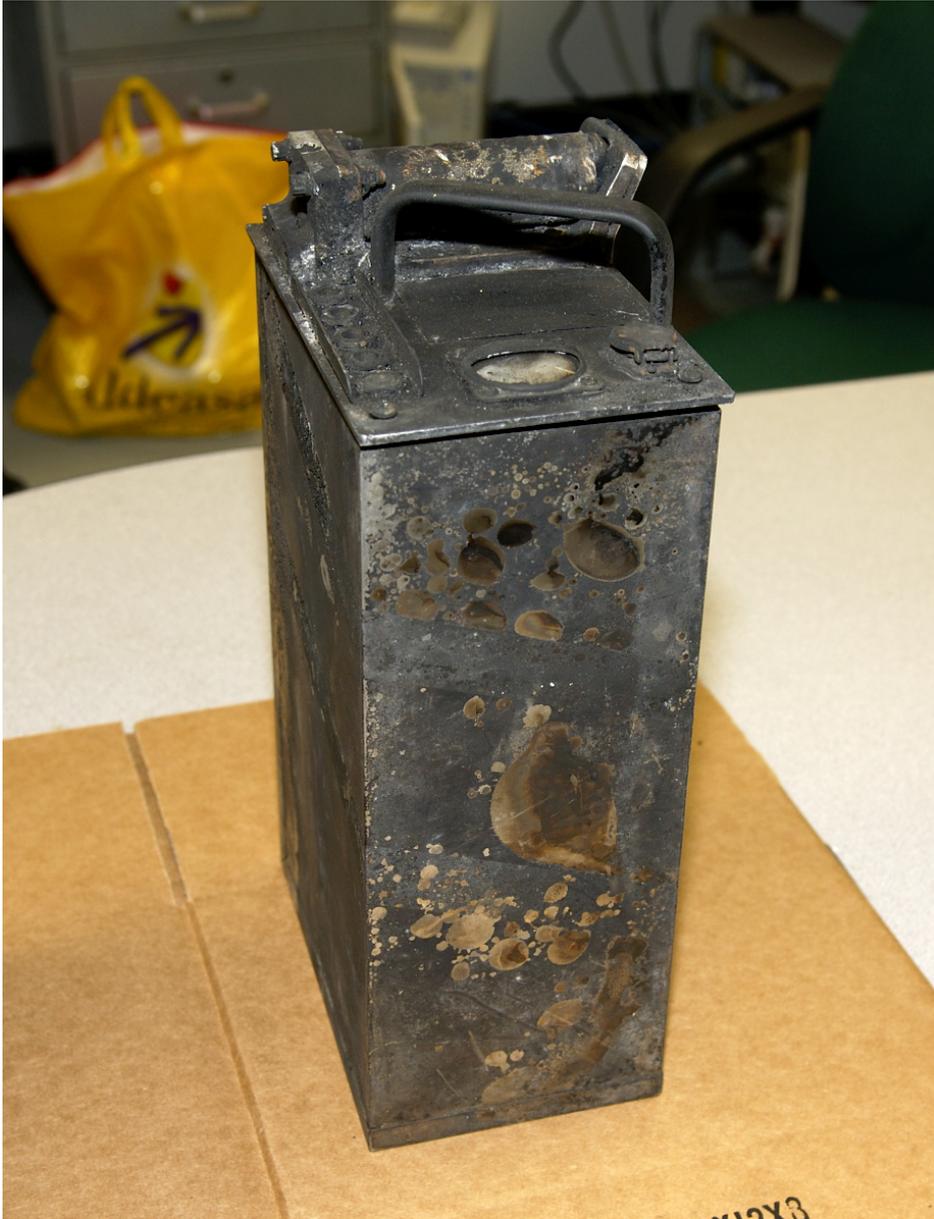
La unidad de CVR presentaba evidencia de haber estado expuesta a fuego y a elevadas temperaturas y la caja externa presentaba decoloración y presencia de hollín. El dispositivo ULB (Underwater Locator Beacon) presentaba deformaciones ocasionadas por altas temperaturas. Ni la caja externa ni el ULB mostraban signos de golpes o deformaciones que pudieran haber sido causados por las fuerzas del impacto.

Fotografía de la unidad de CVR.

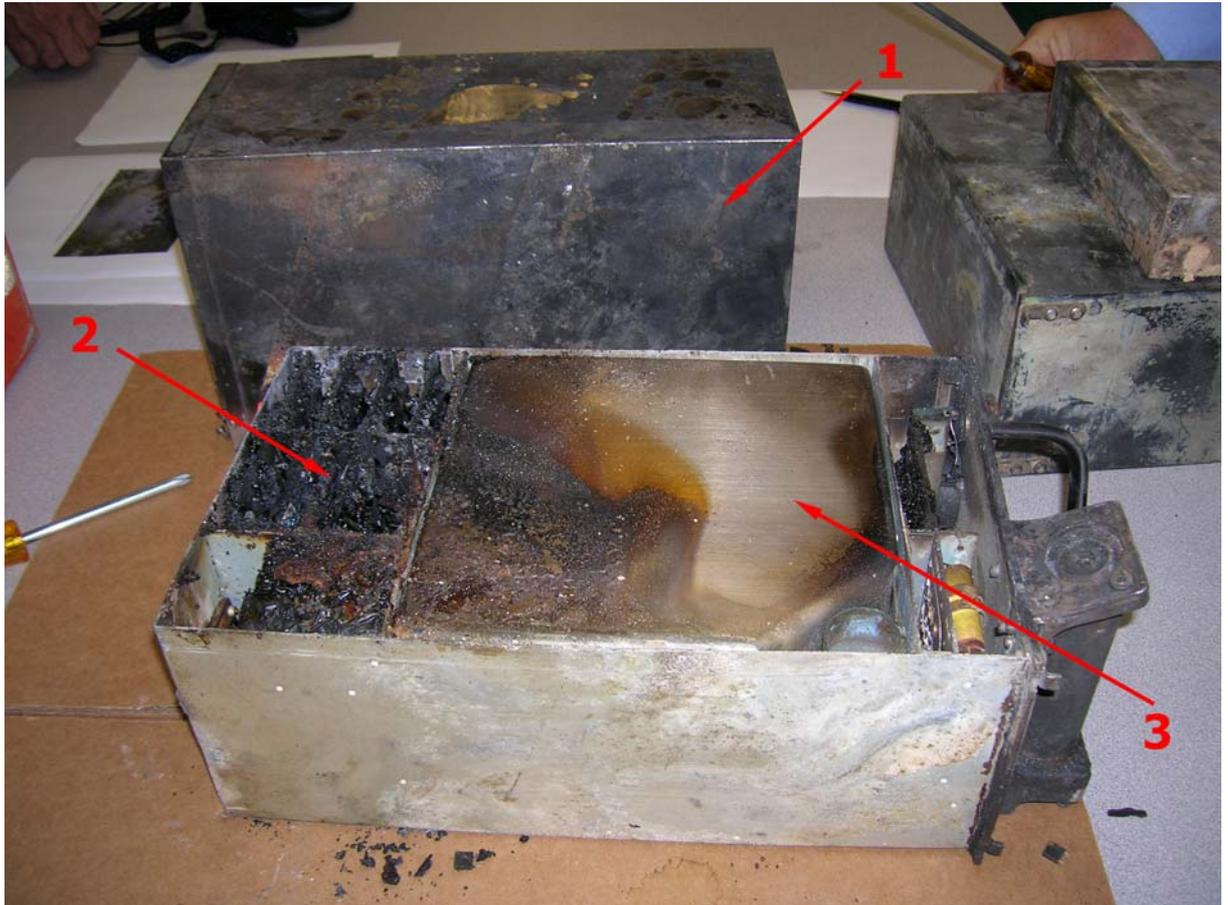
Luego de la remoción de la caja externa, se pudo apreciar que los paneles internos de los circuitos se encontraban carbonizados y la caja blindada se encontraba con restos de materia derretida proveniente de los circuitos y con signos de haber estado expuesta a elevadas temperaturas.

Foto de la unidad de CVR sin la caja externa de protección. 1. Caja externa de protección. 2. Placas de circuitos internos carbonizados. 3. Caja blindada del mecanismo de grabación y contenedor de cinta del CVR.

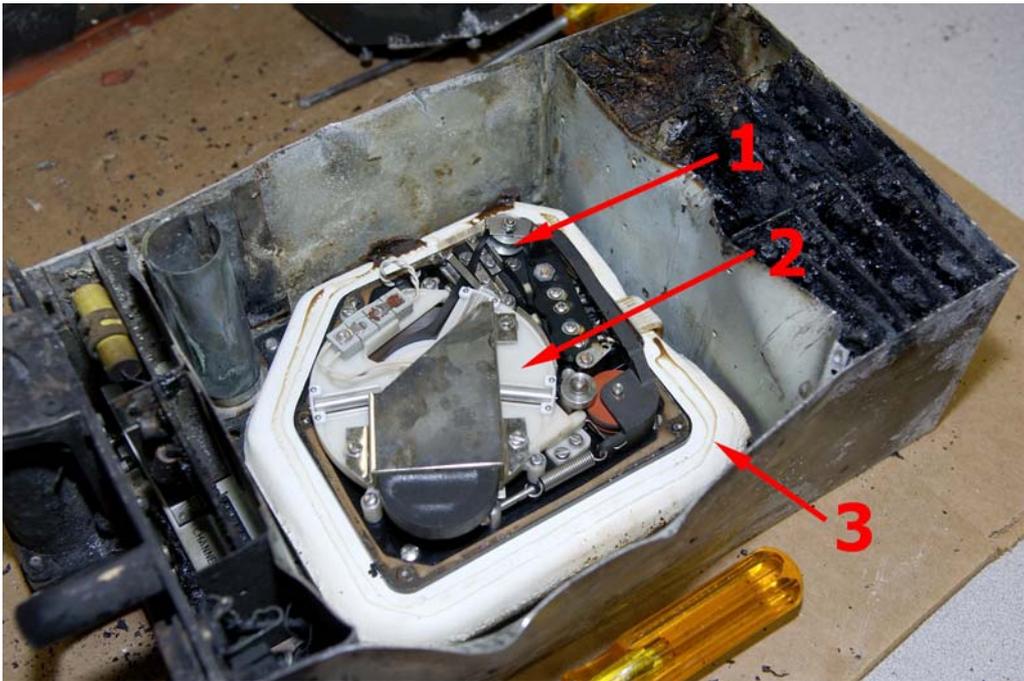
La caja blindada fue removida mostrando que la caja hermética y de resistencia térmica que protege el mecanismo de grabación y la cinta del CVR, mostraba signos de haber estado sometida a altas temperaturas. El mecanismo de la grabadora y la cinta magnética no habían sufrido daño alguno.

1. Mecanismo de grabación del CVR. 2. Contenedor de cinta magnética del CVR. 3. Caja hermética de protección térmica que guarda el mecanismo y cinta magnética del CVR.

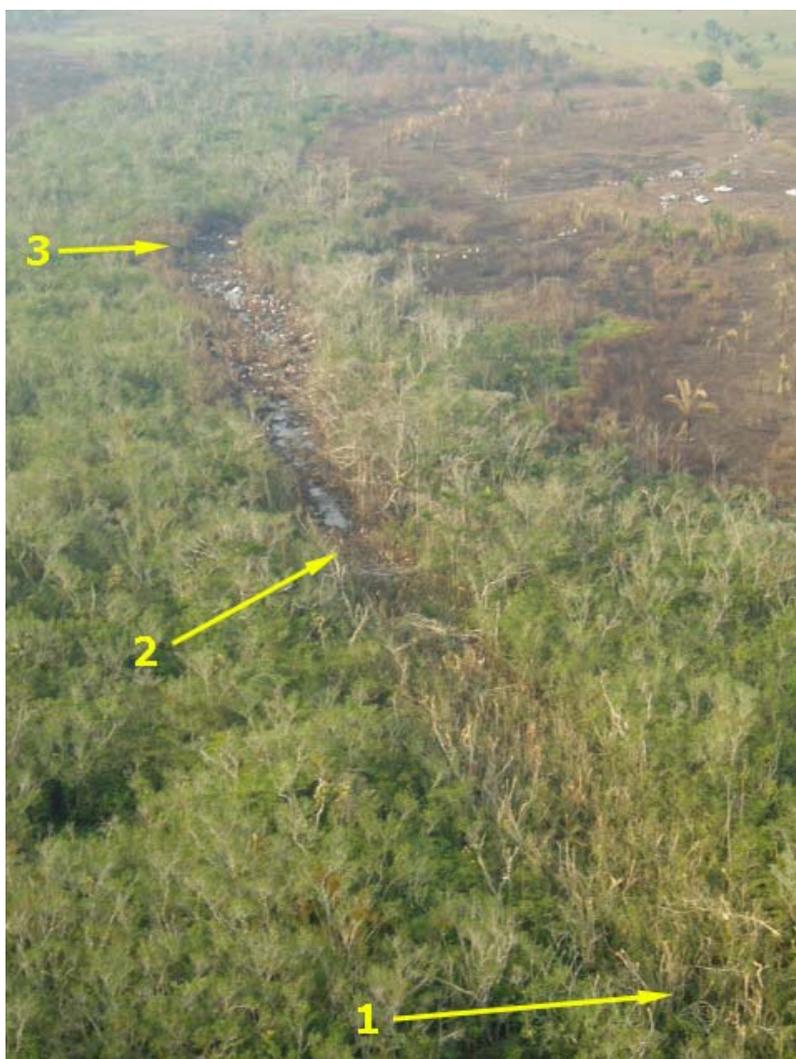
1. Inicio de contacto con los árboles, con una ligera inclinación hacia la derecha.
2. Punto de impacto de la parte delantera del fuselaje.
3. Posición final de los restos de la aeronave, área donde se produce el incendio.

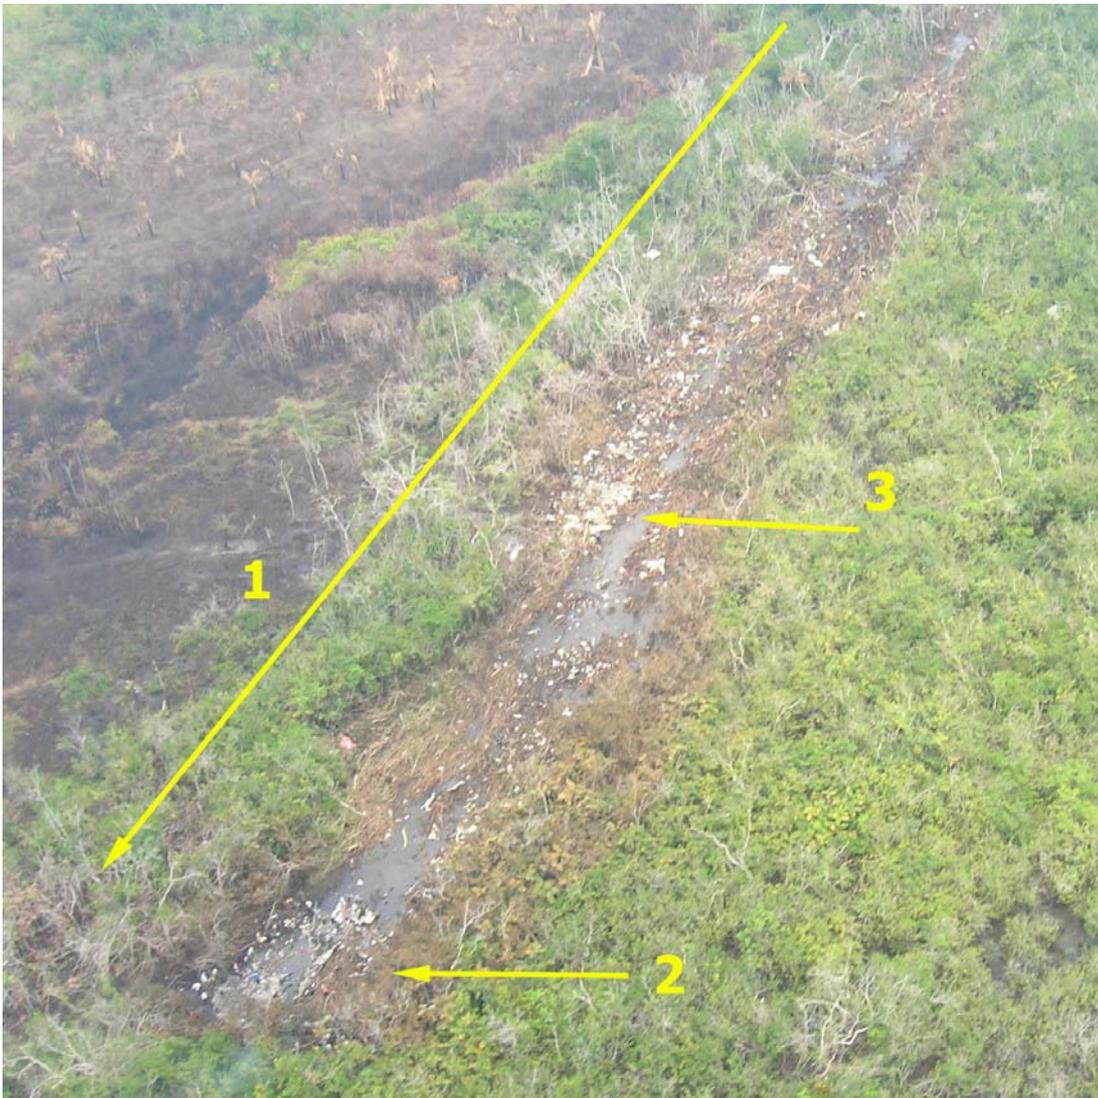
La aeronave Boeing B-737-244 ADV, OB-1809-P, impactó contra árboles en un bosque pantanoso a aproximadamente 3.8 Millas Náuticas (7.03 Km) del umbral de la pista de aterrizaje 02 del aeropuerto David Abenzur Rengifo de Pucallpa. La huella dejada por el impacto de la aeronave medía 0.8 Millas Náuticas (1.47 Km) de largo y 100 pies (30.48 m) de ancho. Los restos de la aeronave fueron completamente destruidos debido al impacto y fuego post impacto.

Fotografía del área del accidente, de la dispersión y fragmentación de los restos de la aeronave.
1. Dirección de vuelo de la aeronave. 2. Posición final de los restos de la parte posterior de la aeronave.
3. Parte de los restos del fuselaje y parte delantera de la aeronave, incluyendo la cabina de mando.

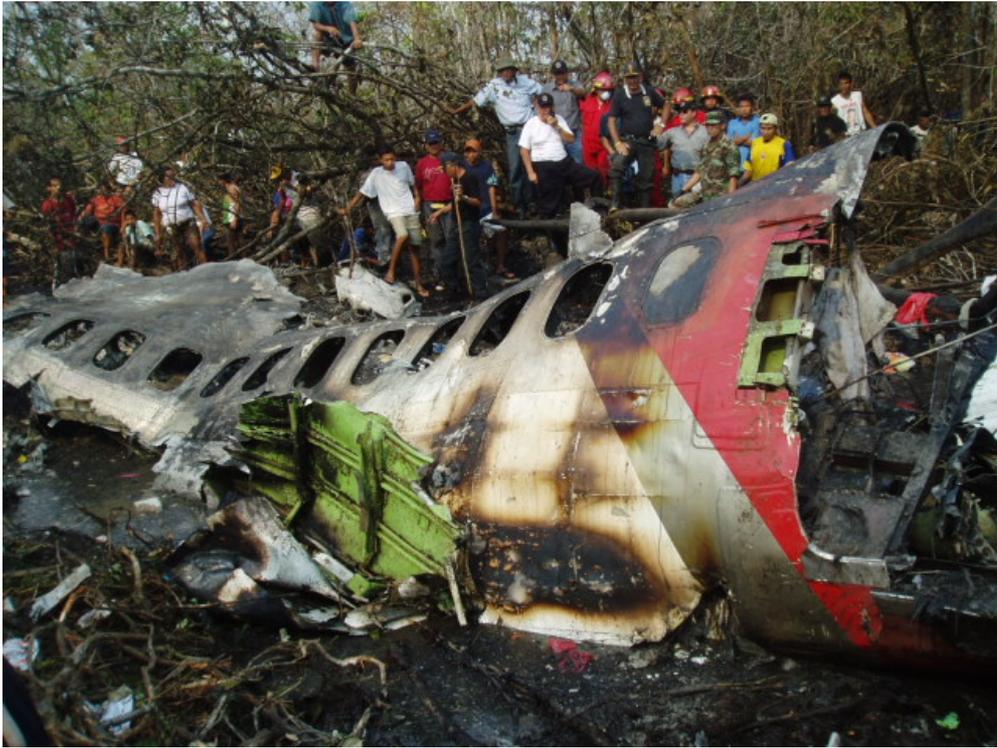
Fotografía de los restos del fuselaje de la aeronave, localizados en la posición N°2 en la fotografía anterior. Fotografías cortesía de NAS

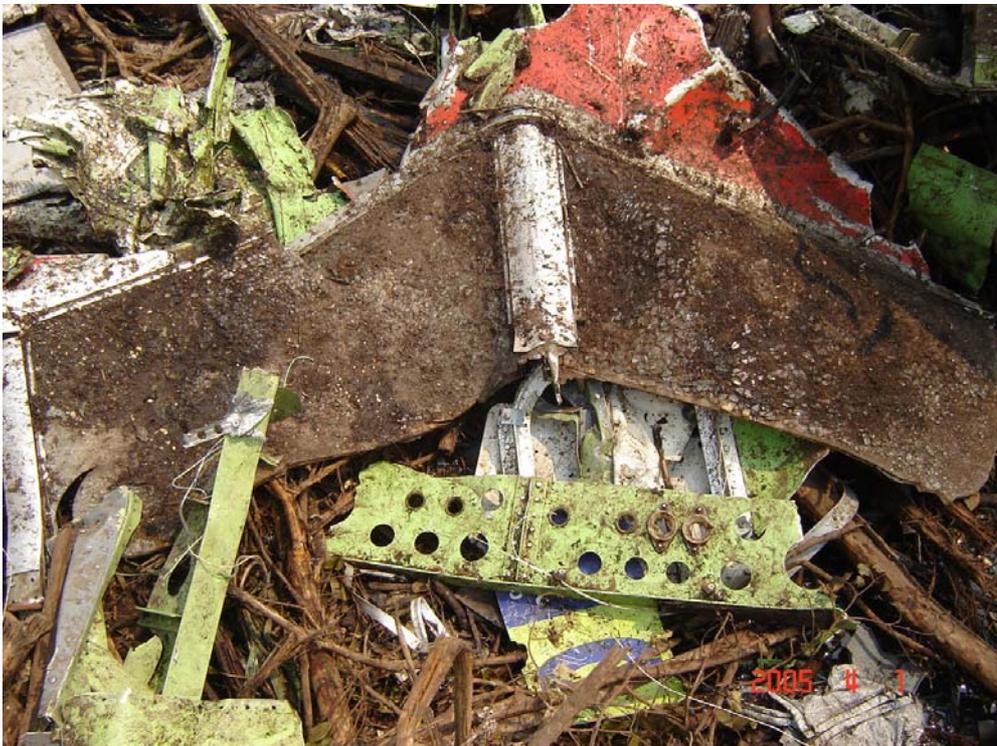
Fotografía del parabrisas delantero de la cabina de mando de la aeronave.

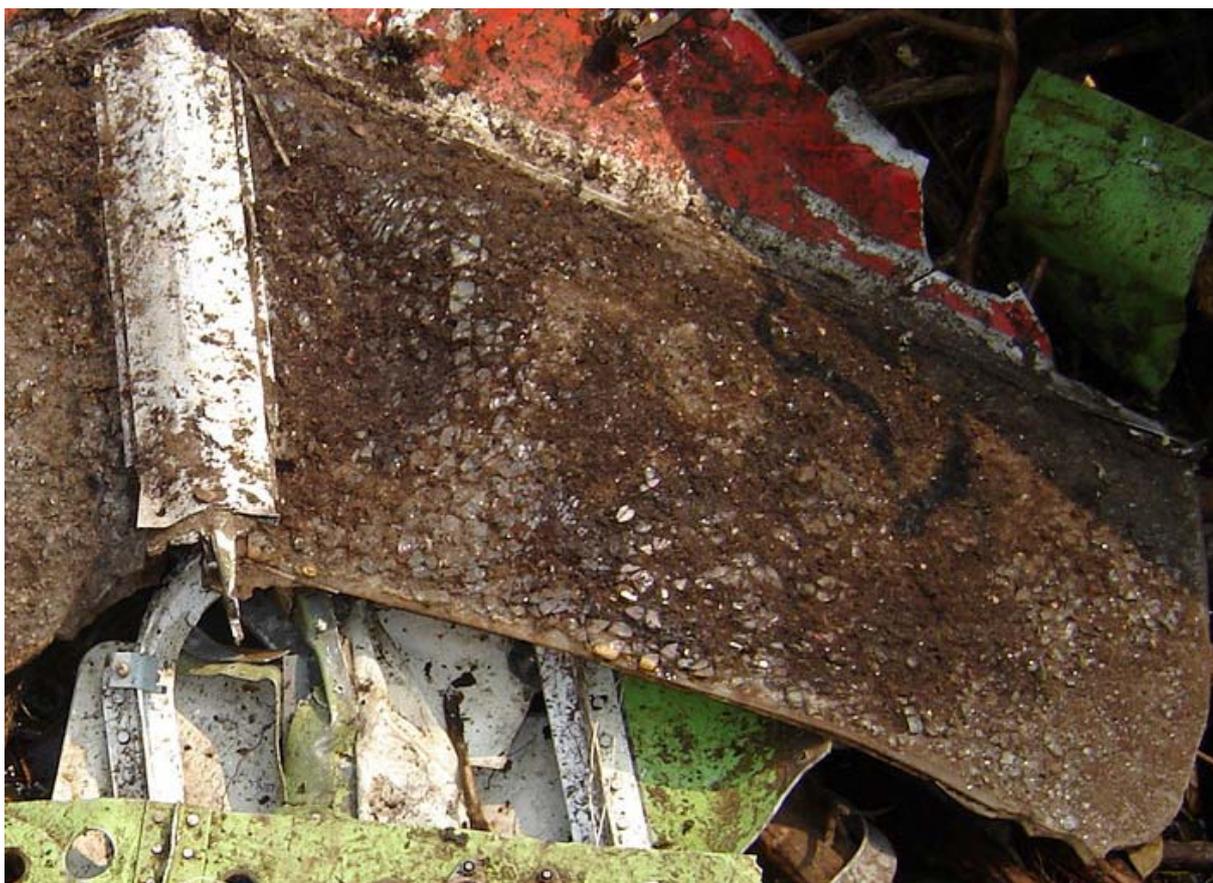
Detalle de parte del parabrisas delantero de la cabina de mando, con daños similares al causado por el impacto de granizo.

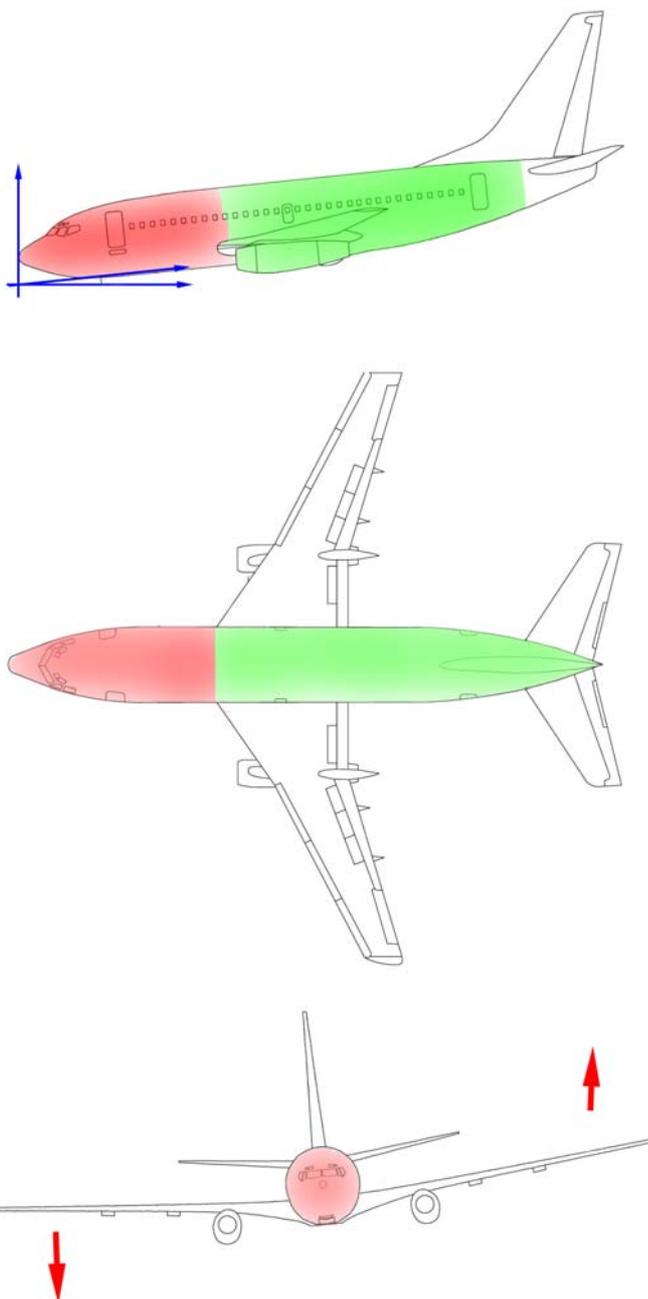
La aeronave Boeing B-737-244 ADV impactó contra el bosque pantanoso con una leve actitud de nariz abajo, virando ligeramente hacia la derecha. El color rojo nos indica el área de la aeronave con fatalidades y el verde el área con sobrevivientes. No se pudo determinar el ángulo exacto ni la cantidad de gravedades con la que impactó la aeronave contra el terreno debido a la destrucción de los restos de la aeronave ocasionada por el fuego post impacto.
