# **INFORME FINAL**

**CIAA-ACCID-003-2013**

**HELICOPTEROS DEL PACIFICO  
S.A.C.**

**MI-8**

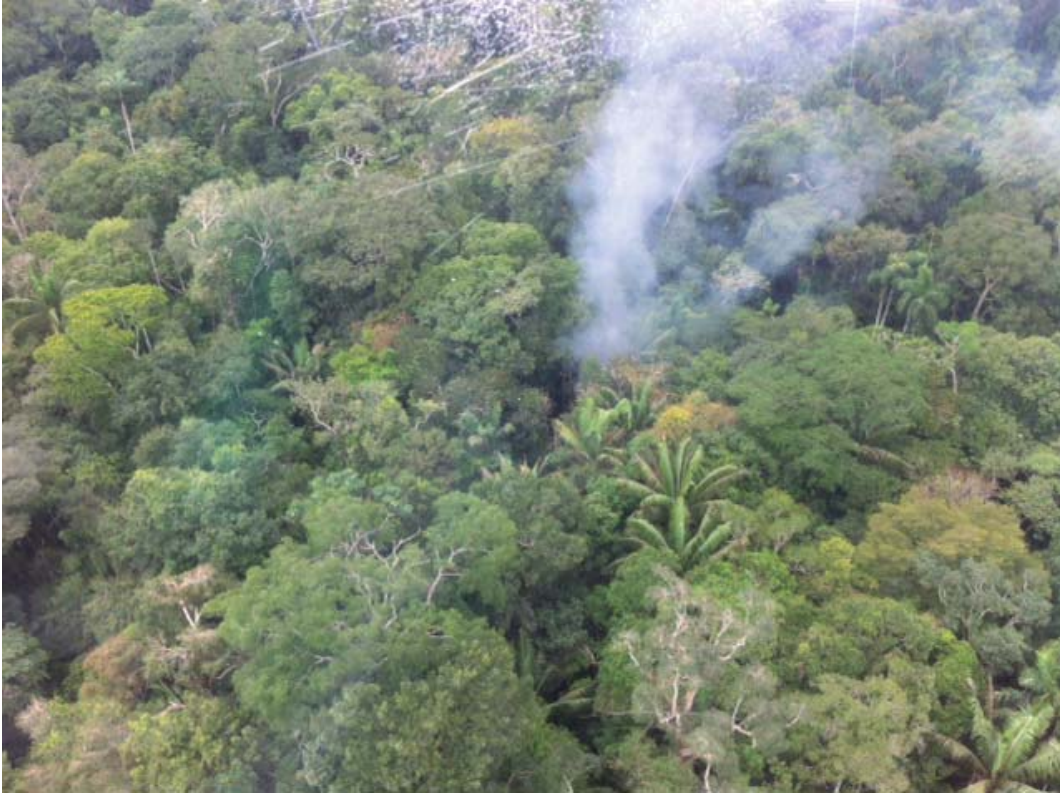
Punto de impacto del helicóptero OB-1916-P, latitud 01 °38 '07.54" S y longitud 75 °01 '57.56" W

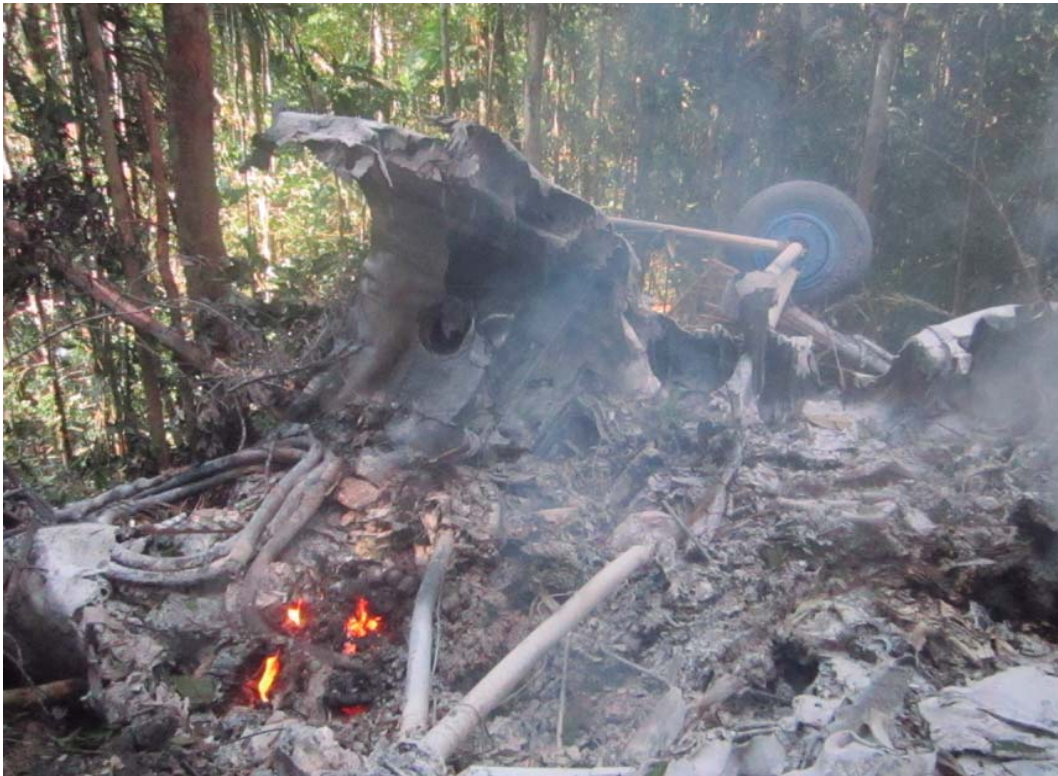
Incendio de la cabina que impacto en posición invertida, con los motores en contacto a tierra y los trenes de aterrizaje hacia arriba.

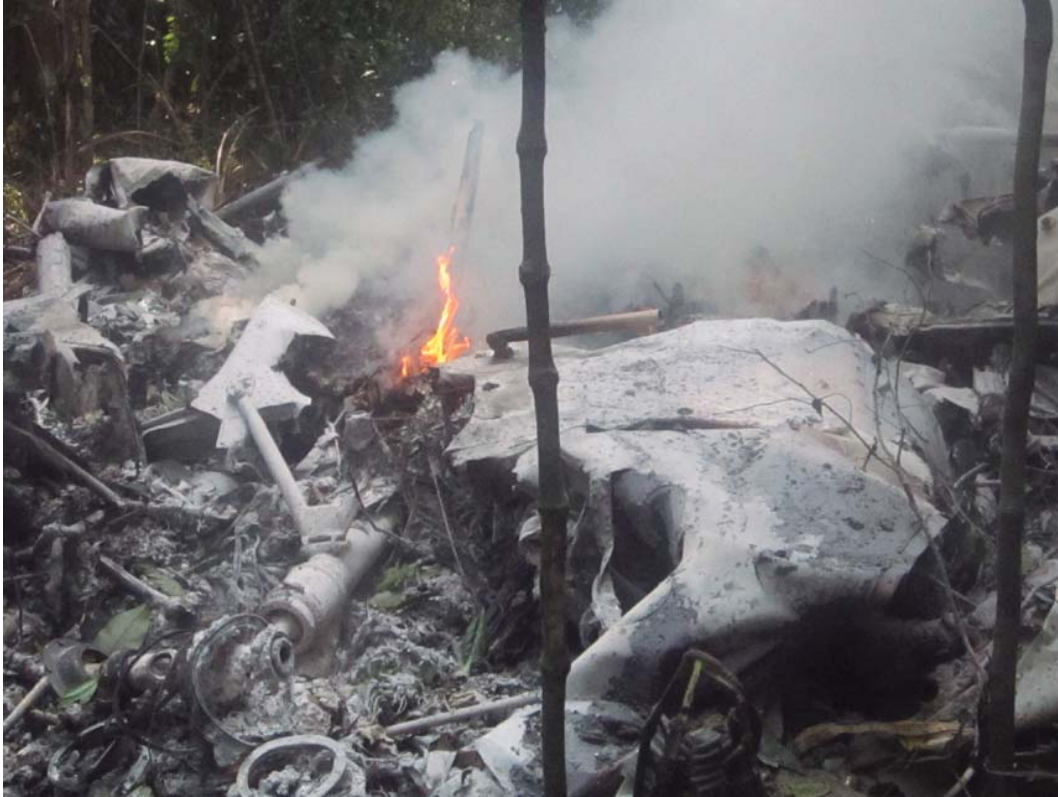
Incendio de la cabina en la parte lateral delantera del lado derecho.

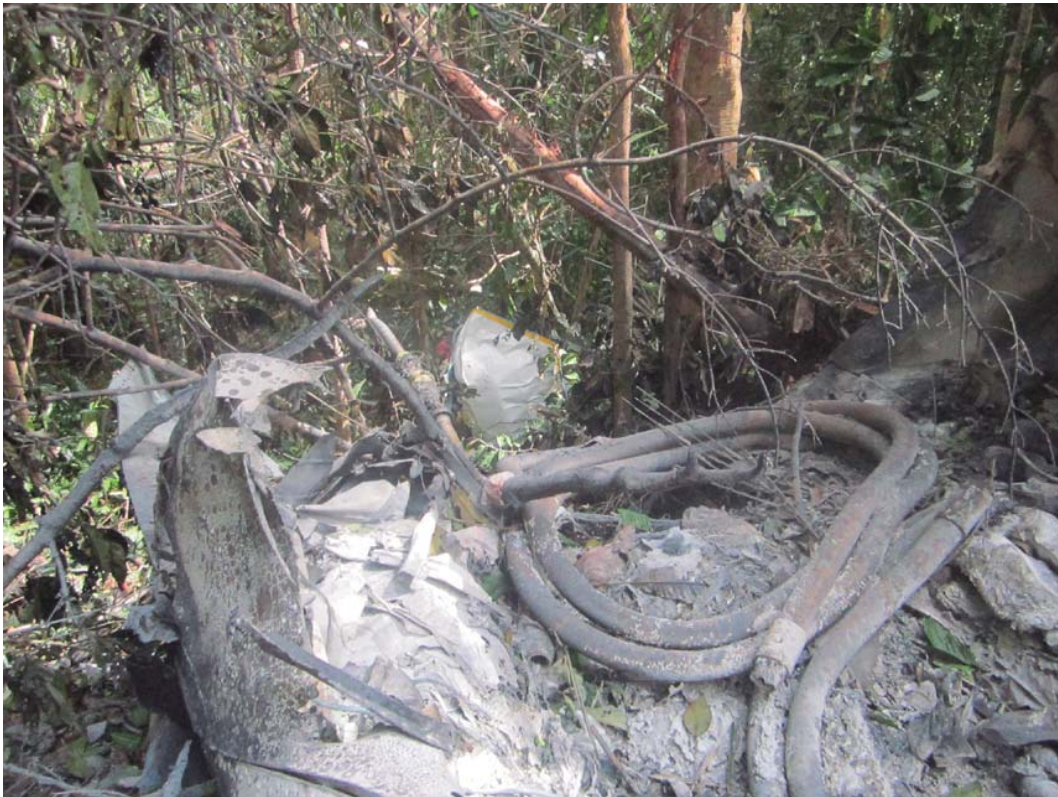
Restos del fuselaje inspeccionados el 16-04-13, en el que se observa parte del eje de transmisión de potencia del rotor de cola.

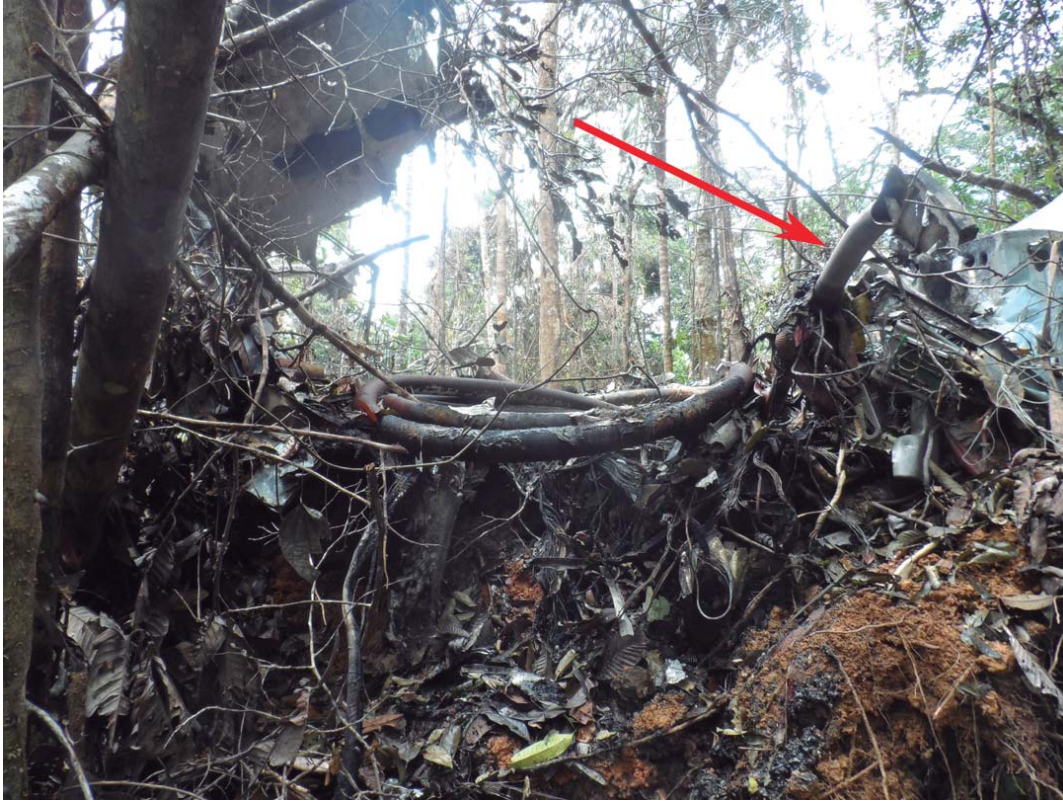
Eje de transmisión de potencia del rotor de cola, fraccionado y aun conectado a los restos.

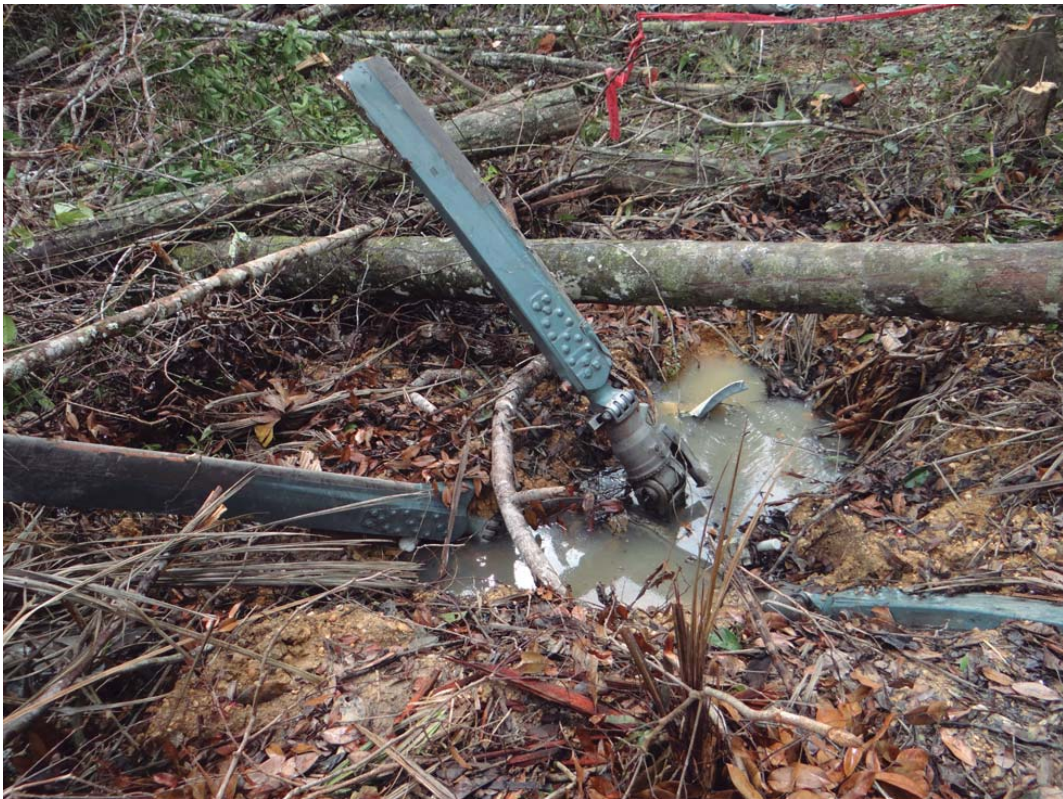
Rotor Principal incrustado a tierra, y con rotura de las palas cercanos a los empotramientos del cubo rotor principal.

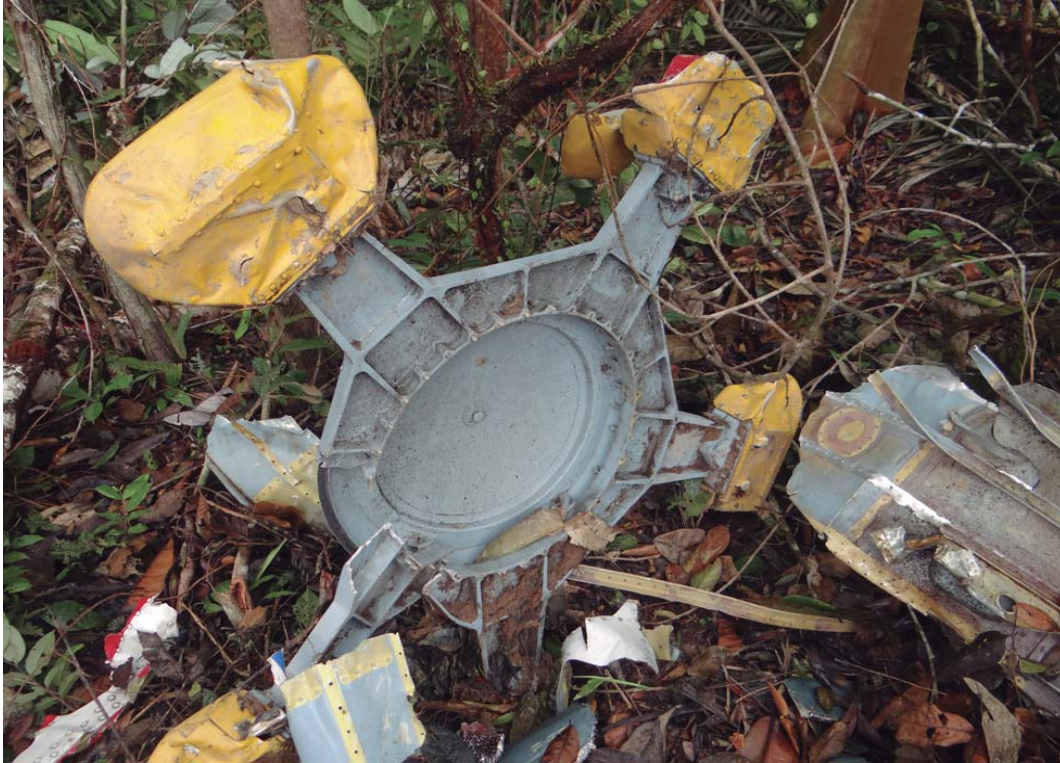
Disco de balance del rotor principal, encontrado a 38 metros del lugar del impacto.

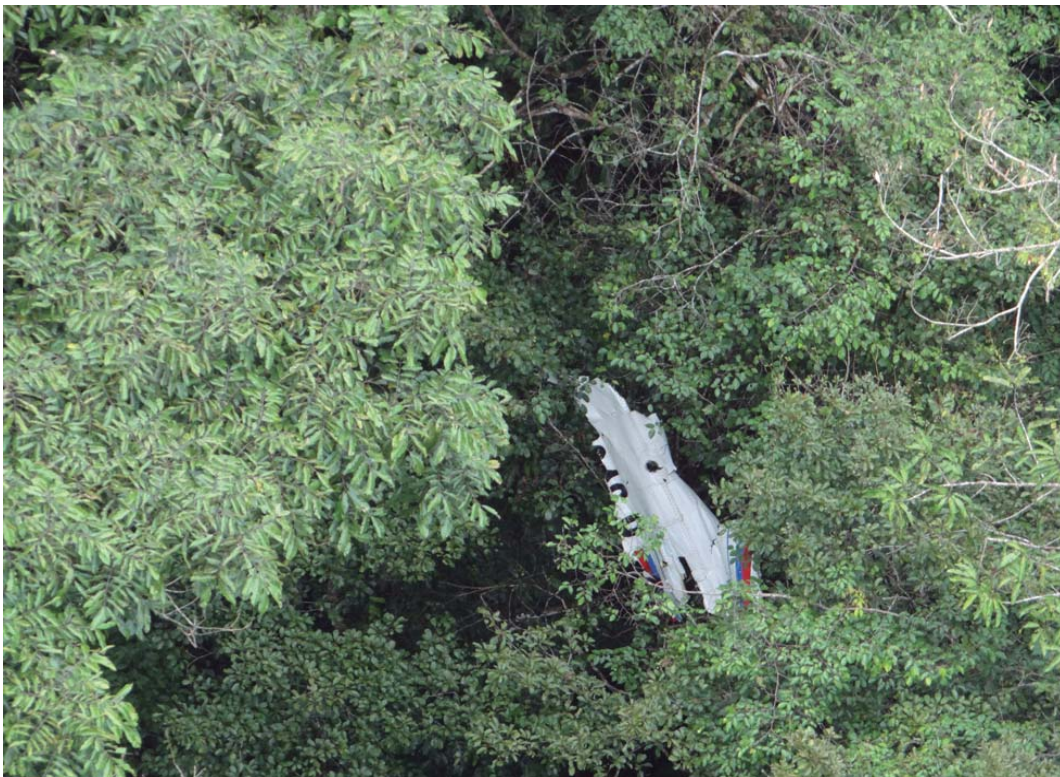
Restos del botalón de cola del OB-1916-P, encontrado en la cresta de los árboles, a una altura aproximada de 35 metros sobre el terreno

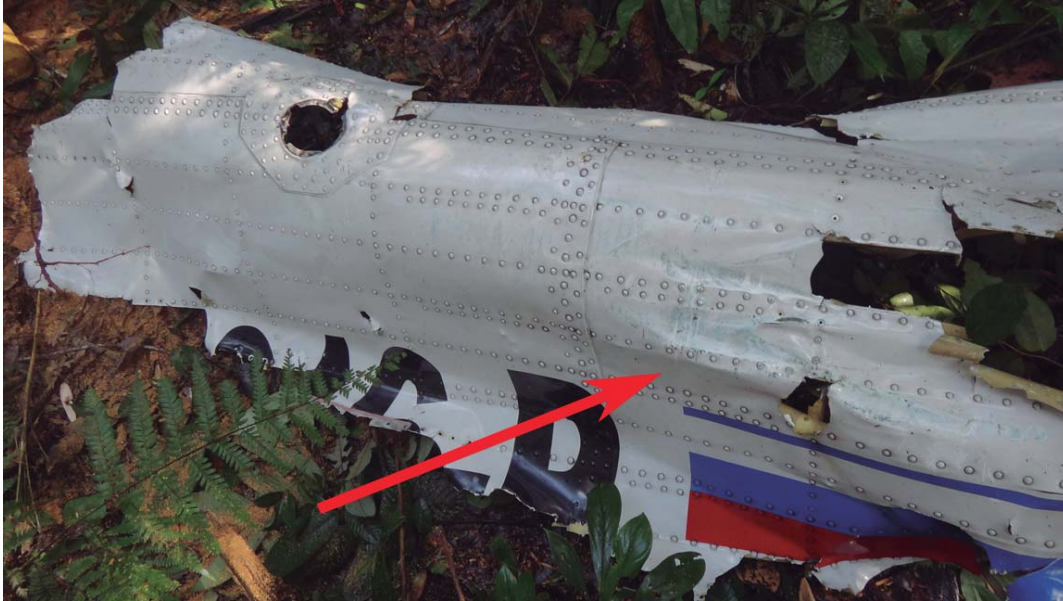
Restos del botalón de cola desprendido del OB-1916-P, recuperado de los árboles, con restos de pintura de Pala de Rotor Principal.

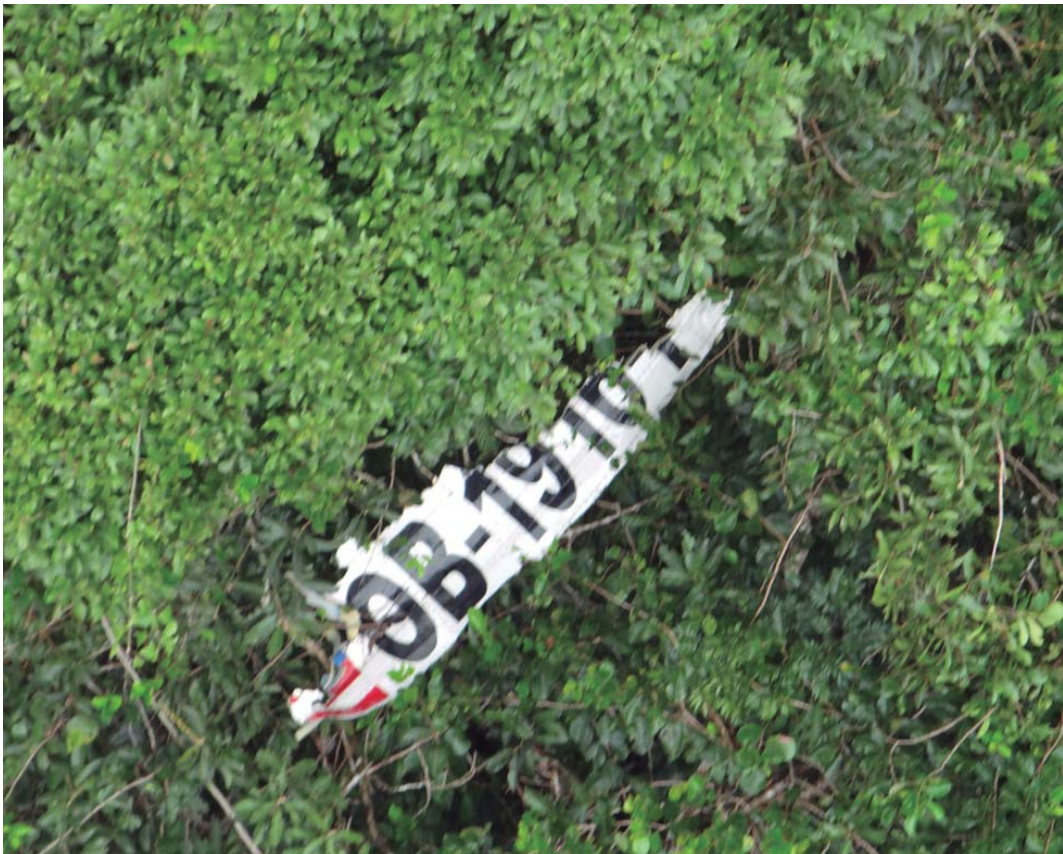
Parte de botalón de cola sobre el follaje de los árboles del OB-1916-P, foto tomada el 18-4-2013.

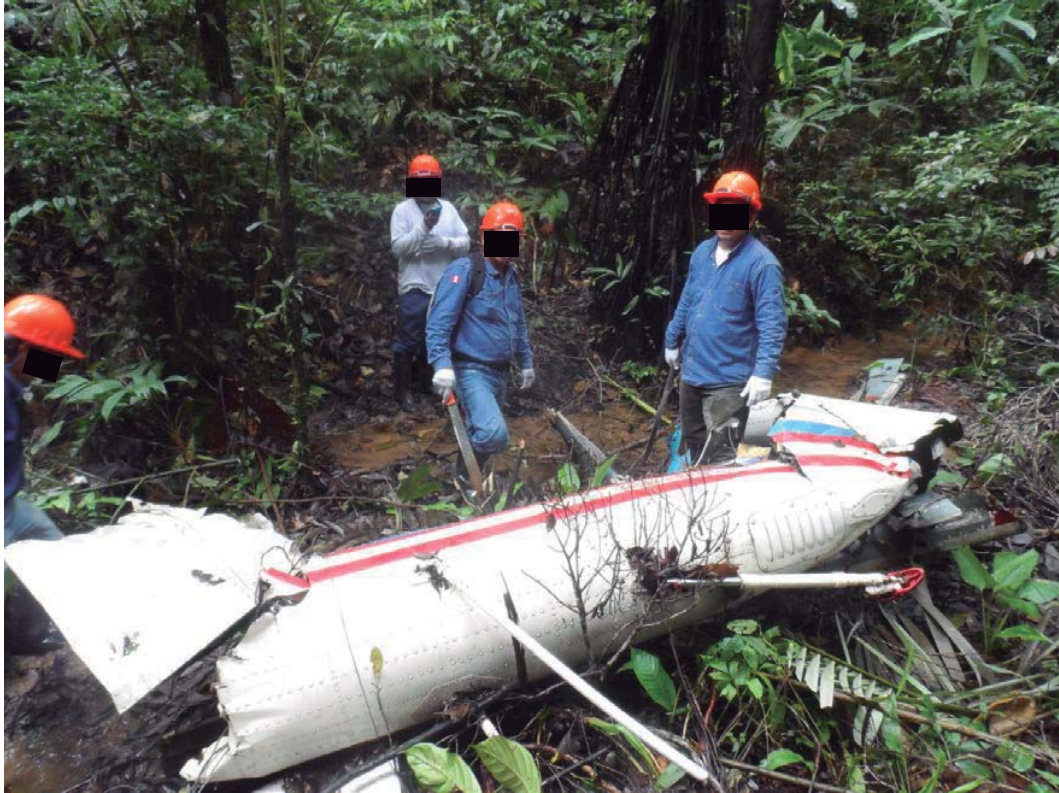
Parte final del botalón de cola, conteniendo el rotor de cola del OB-1916-P, encontrado a 150 metros aproximadamente, del punto de impacto de la cabina.

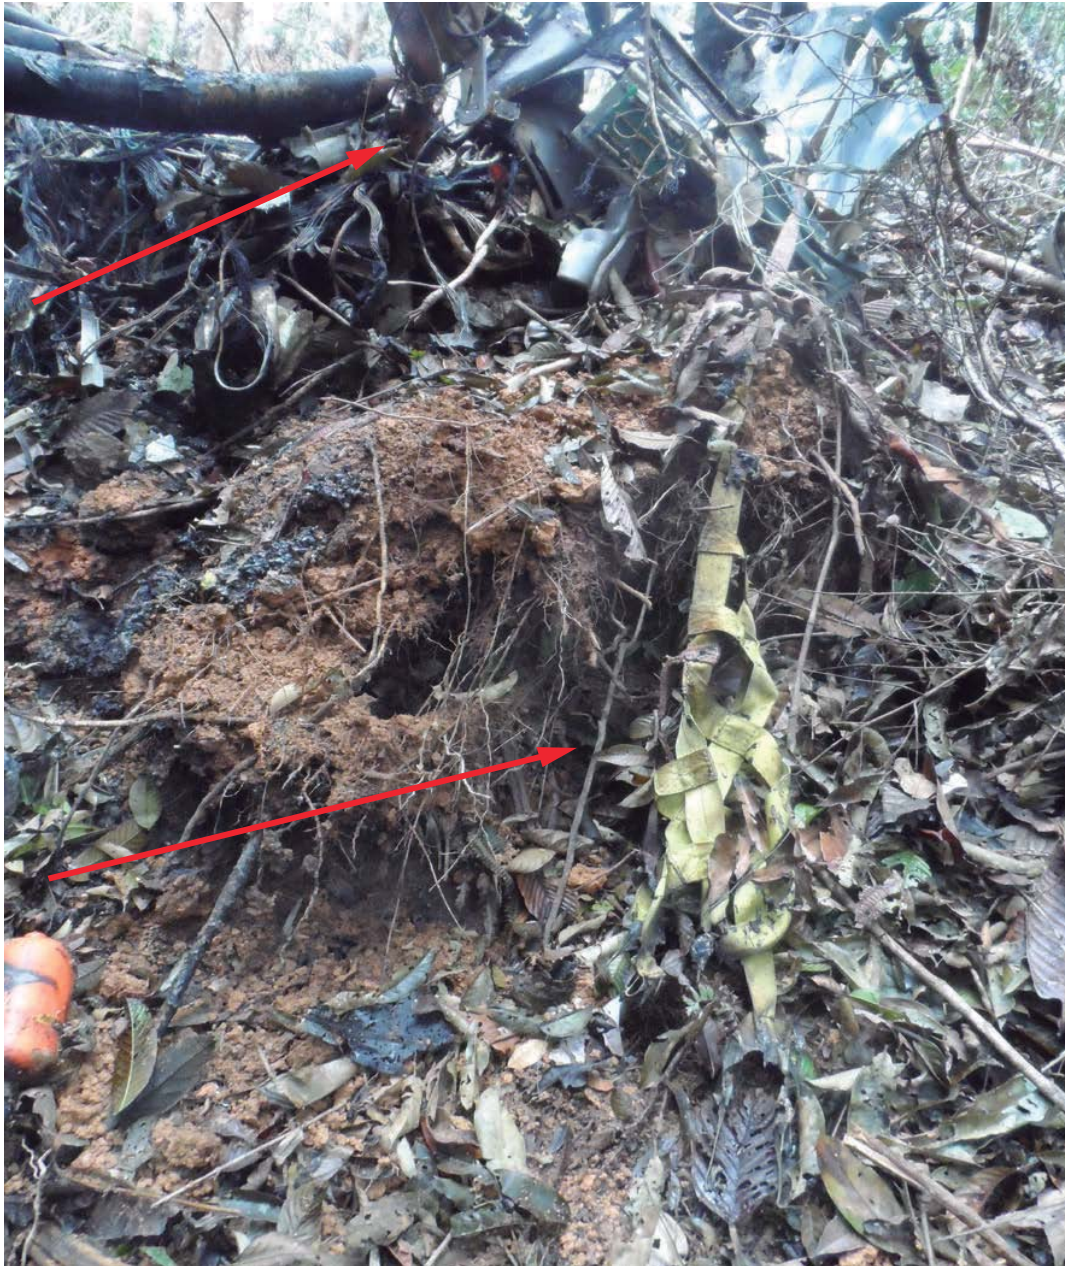
La flecha superior indica la presencia de un gancho de acero de la malla y la inferior restos de malla de aseguramiento de carga.

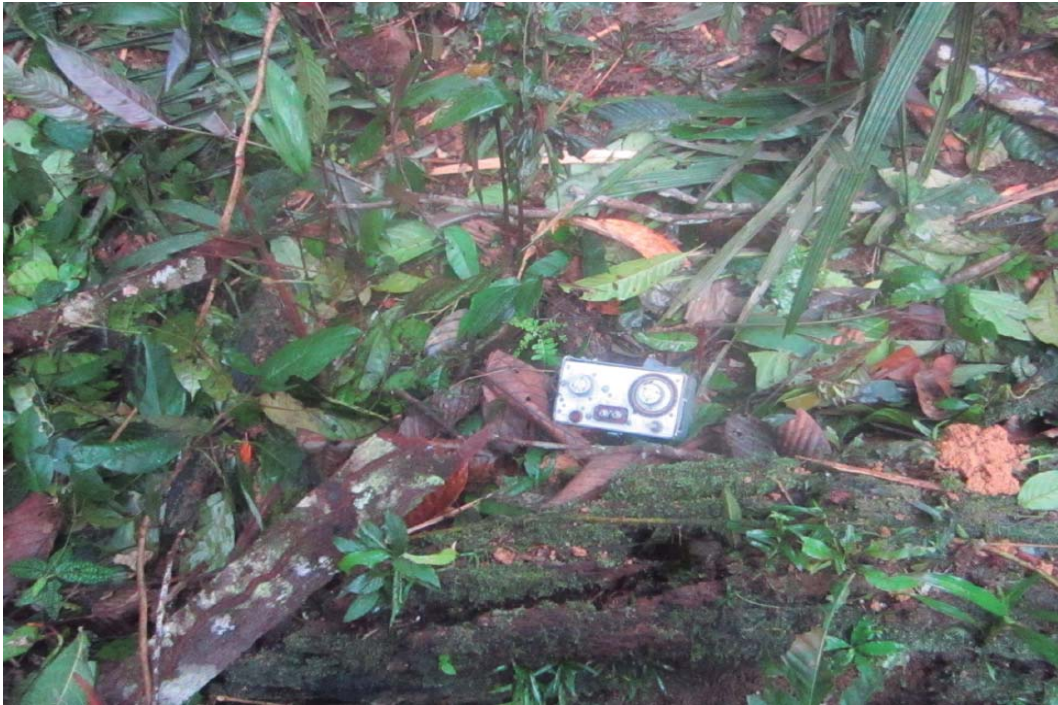
El contenedor de la cinta de grabación del CVR, roto y la cinta de grabación no fue ubicada.

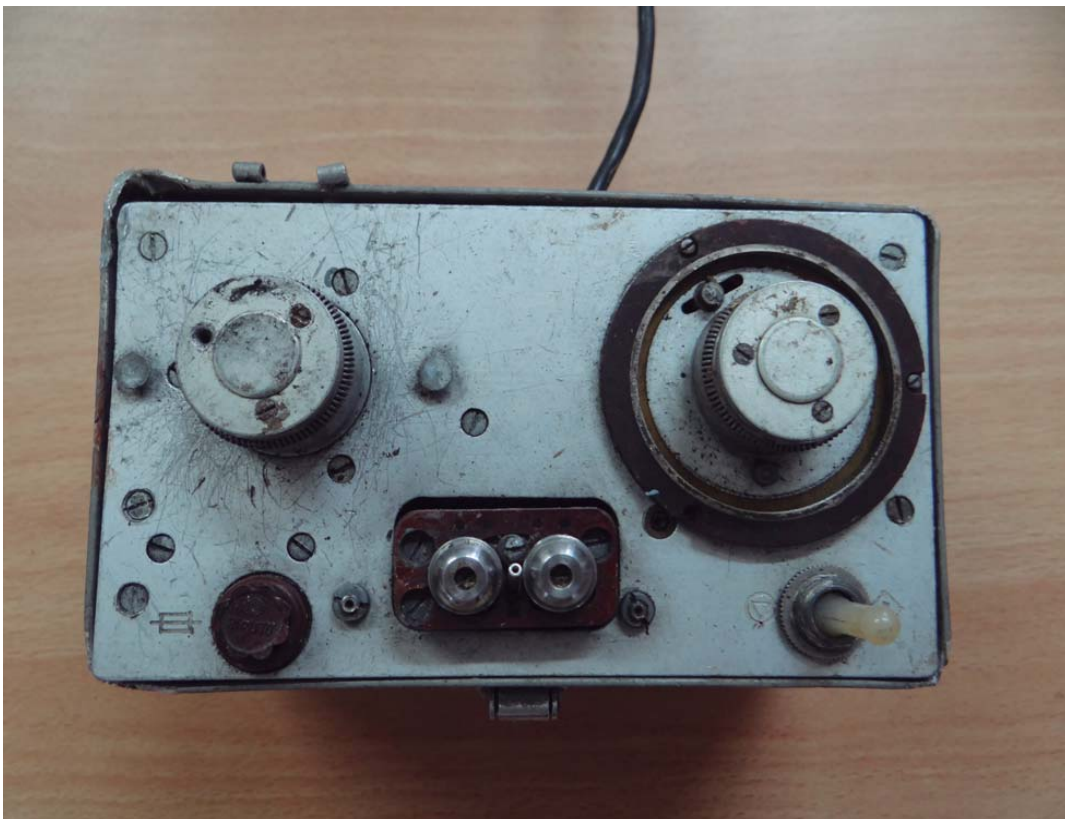
Contenedor del hilo magnético abierto, no se ubicó los carretes del hilo de grabación..

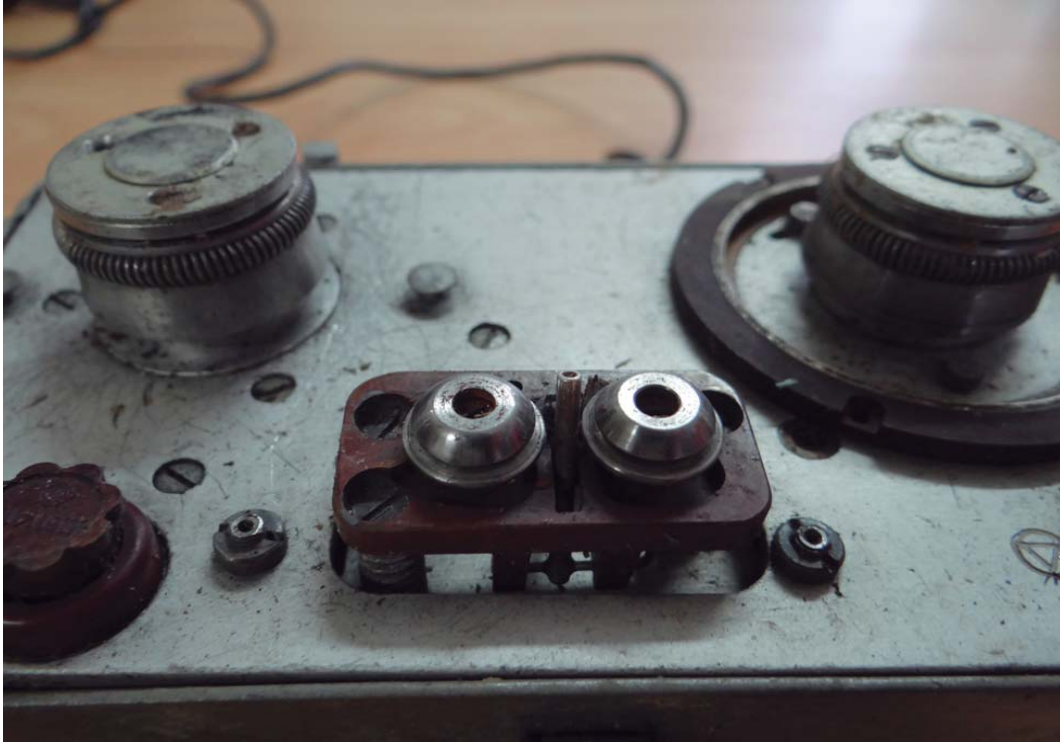
Vista Ampliada de la condición en la que fue encontrado el CVR.

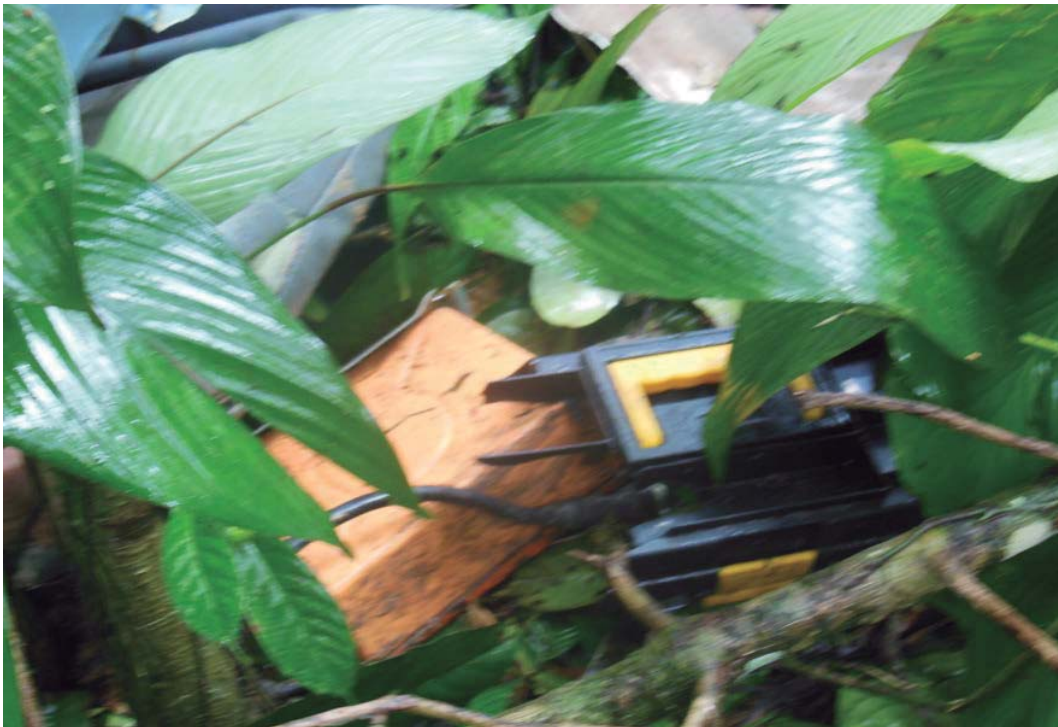
FDR ubicado en el área del accidente del OB-1916-P, el día 08 de abril del 2013.

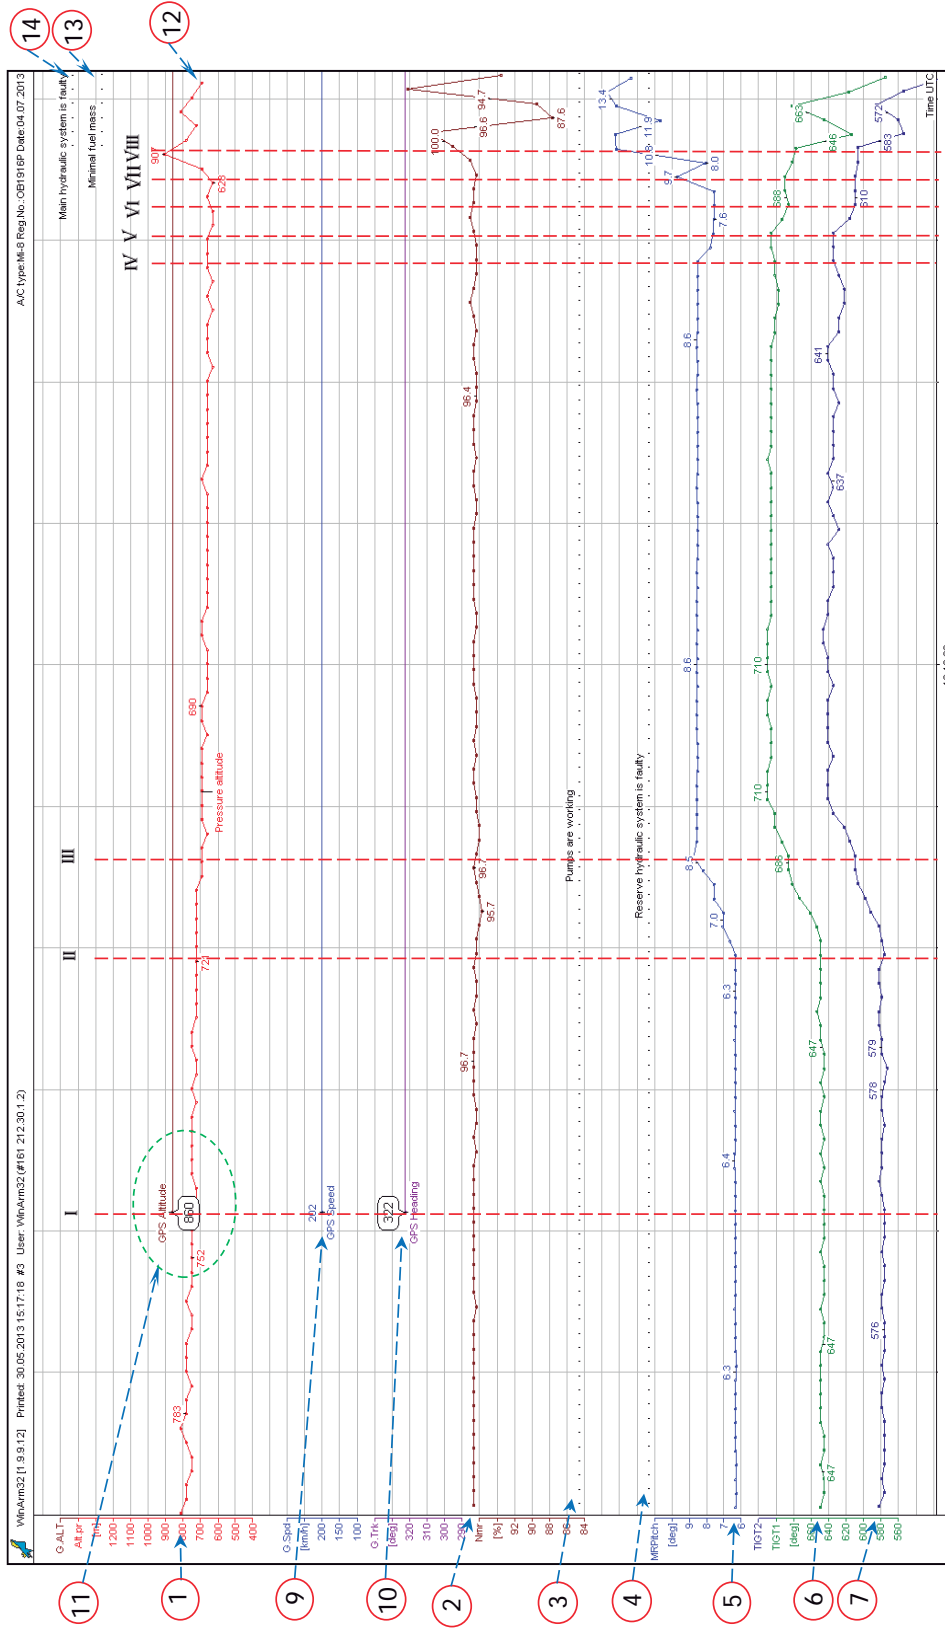
5. En los últimos cinco segundos aparece la grabación de dos señales discretas, la de falla del sistema hidráulico principal y la indicación de bajo nivel de combustible, indicadas con las curvas N° 14 y 13 respectivamente, señales que fueron registradas por el FDR, en los últimos seis (06) segundos de funcionamiento del FDR.

- Las variaciones obedecen a la aplicación de procedimientos por la tripulación buscando alcanzar un vuelo estabilizado; consecuentemente, el helicóptero realizó movimientos bruscos que pueden alterar el nivel de indicación de combustible, dando lugar a los puntos graficados de la curva N° 13.
- La señal del sistema hidráulico principal, probablemente corresponde a una defectuosa indicación o registro del FDR; dado que: si el sistema hidráulico hubiera fallado, no se reflejaría los cambios de paso del rotor principal como se muestra en la curva N° 5 y no se podría maniobrar ni operar el helicóptero. Interpretación que puede explicar la aparición de los puntos graficados en el Curva N° 14.

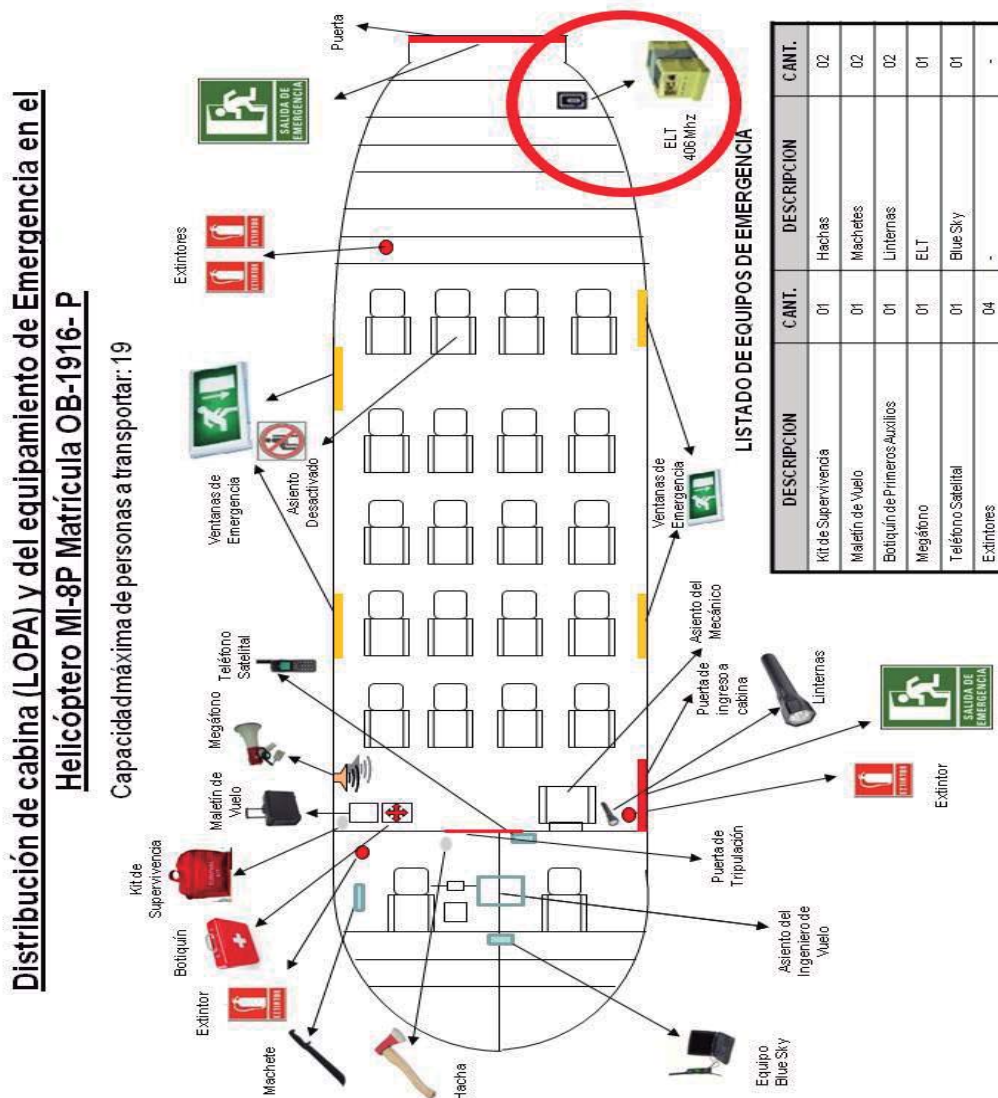
El E.L.T. fue encontrado fuera de su posición; expulsado por el impacto del helicóptero a tierra.

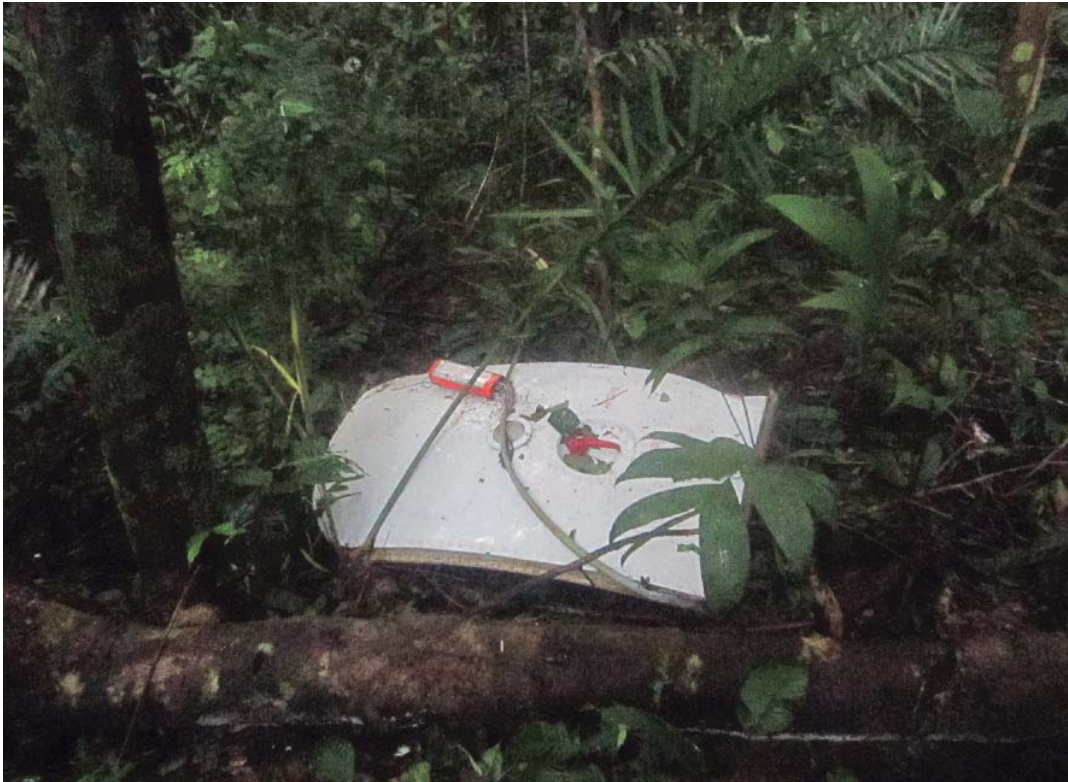
El ELT fue encontrado sobre la puerta del helicóptero OB-1916-P

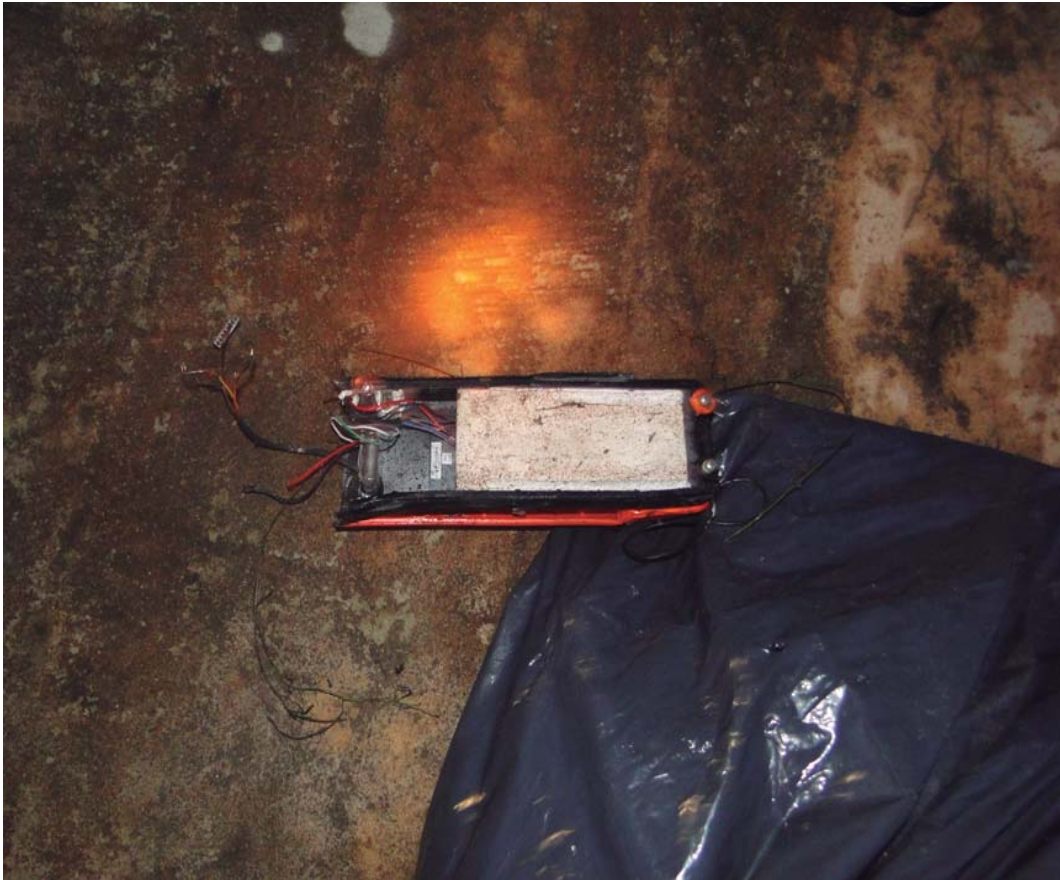
Parte posterior del ELT que muestra que fue separada en dos partes.

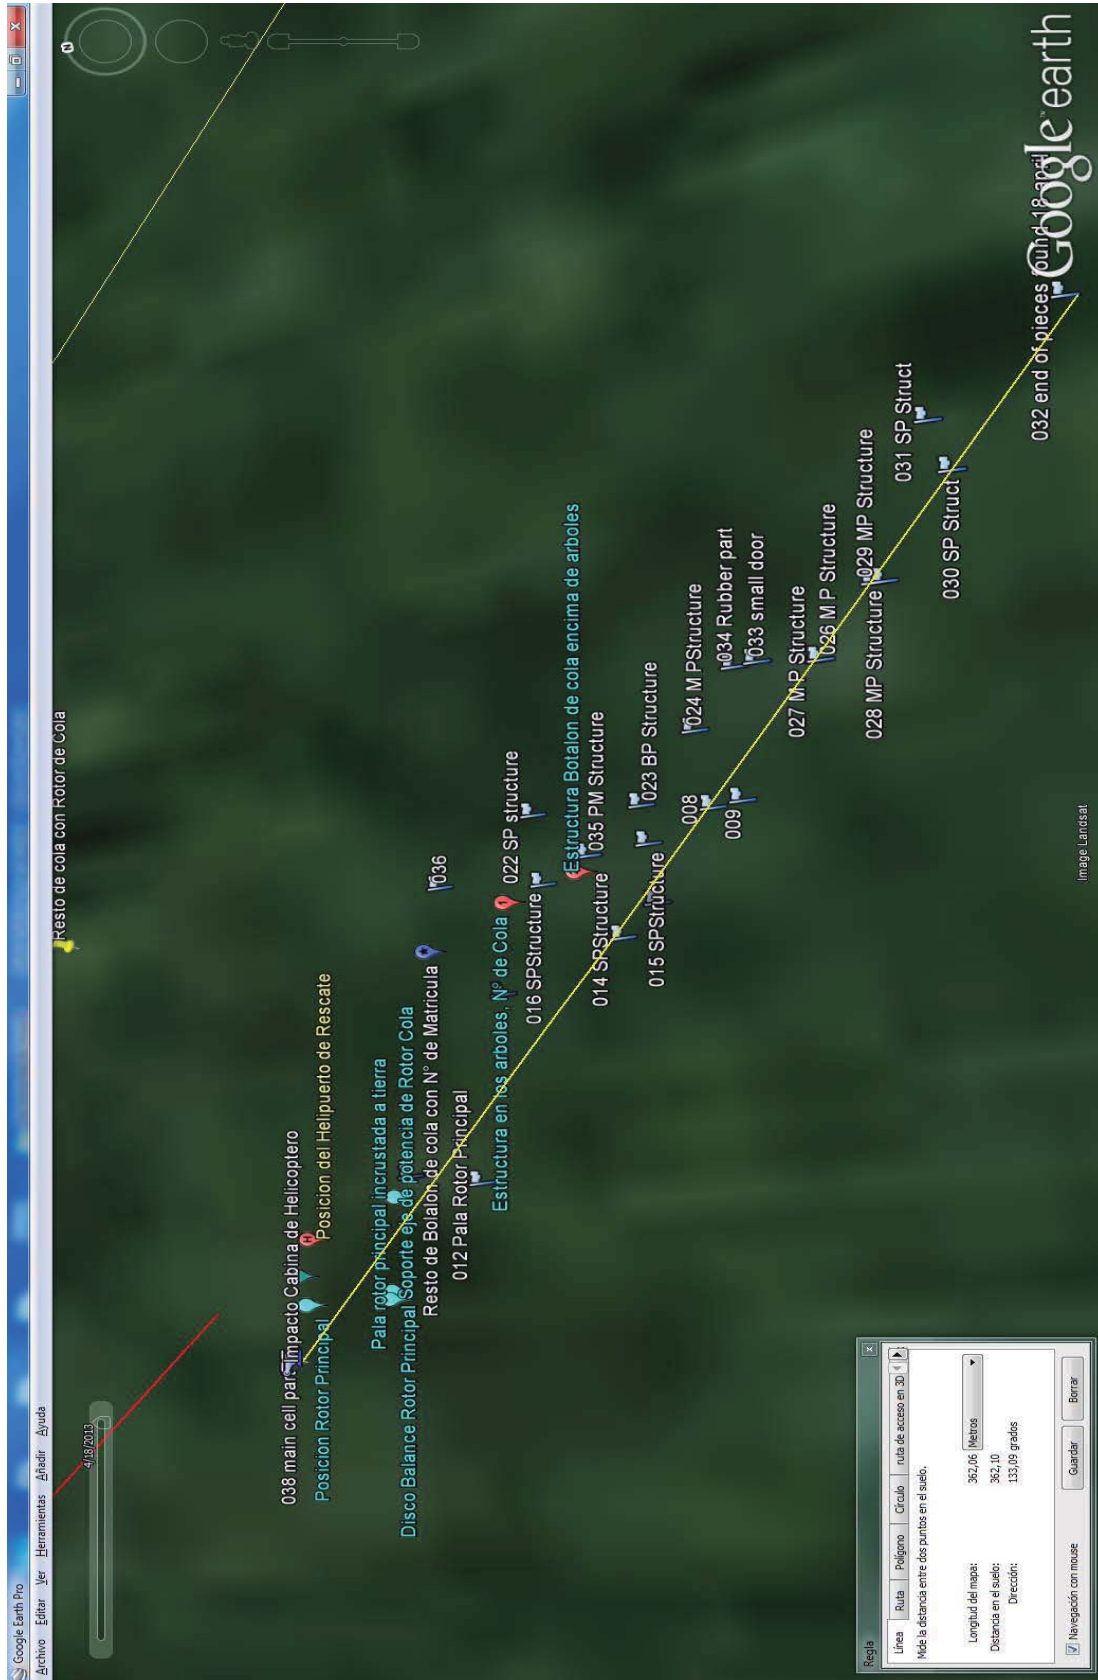
En la imagen siguiente se puede observar que la pieza estructural más alejada, se encontraba a 364 metros aproximadamente, el botalón de cola fue encontrado el día 19 de mayo del 2013 como se indica en el gráfico:

Como consecuencia del accidente, el helicóptero OB-1916-P, sufrió destrucción total, incendio post impacto y el desprendimiento del botalón de cola, que fue ubicado a 145 metros de distancia del lugar del impacto y restos dispersados en una longitud de 365 metros aproximadamente.

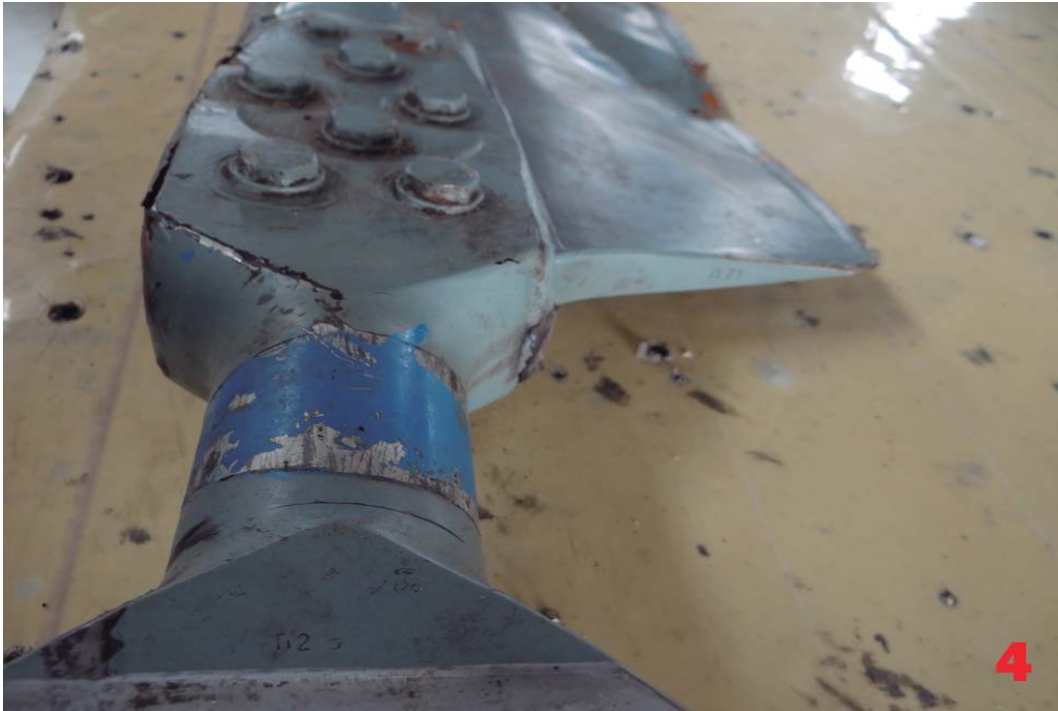
La segunda pala del Rotor de Cola inspeccionada

La segunda pala del Rotor de Cola inspeccionada, se muestra en la fotografía N° 4, cuya superficie fue decapado con sustancias químicas, y se pudo observar la identificación de los números de fábrica como se muestra en las fotografías N° 5 y 6, con los números □ 28 y □ 71.

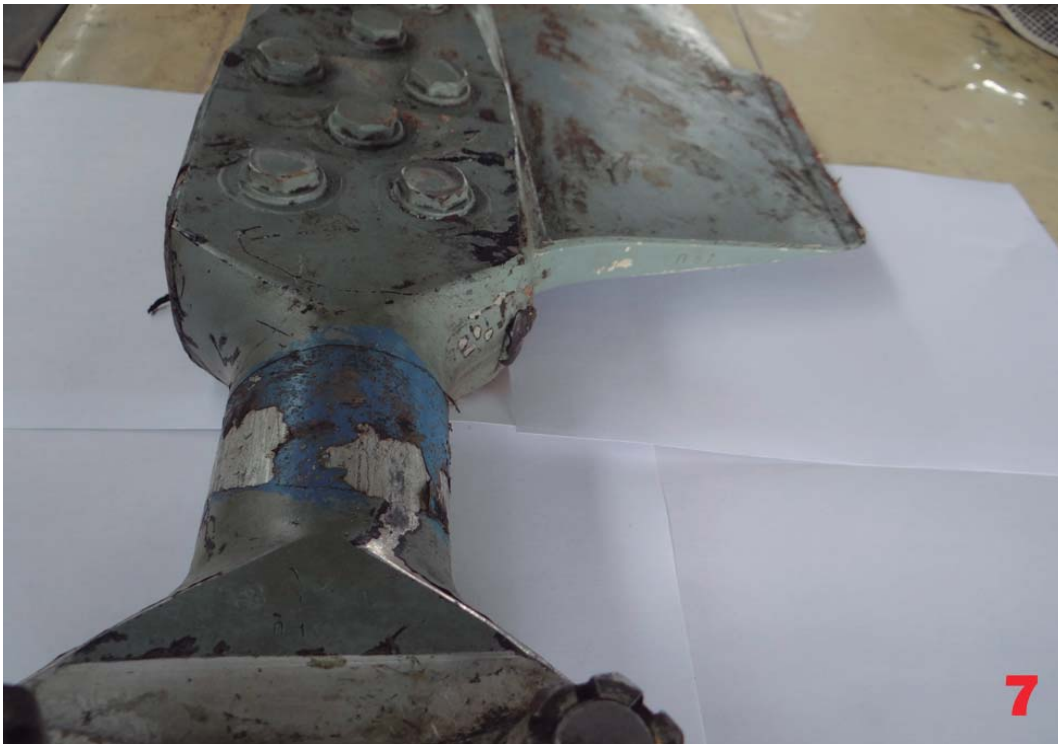
La tercera pala del Rotor de Cola inspeccionada

La tercera pala del Rotor de Cola inspeccionada, fotografía N° 7, cuya superficie fue decapado con sustancias químicas, permitió la identificación de los números de fábrica como se muestra en las fotografías N° 8 y 9, con los números **16** y **87**.

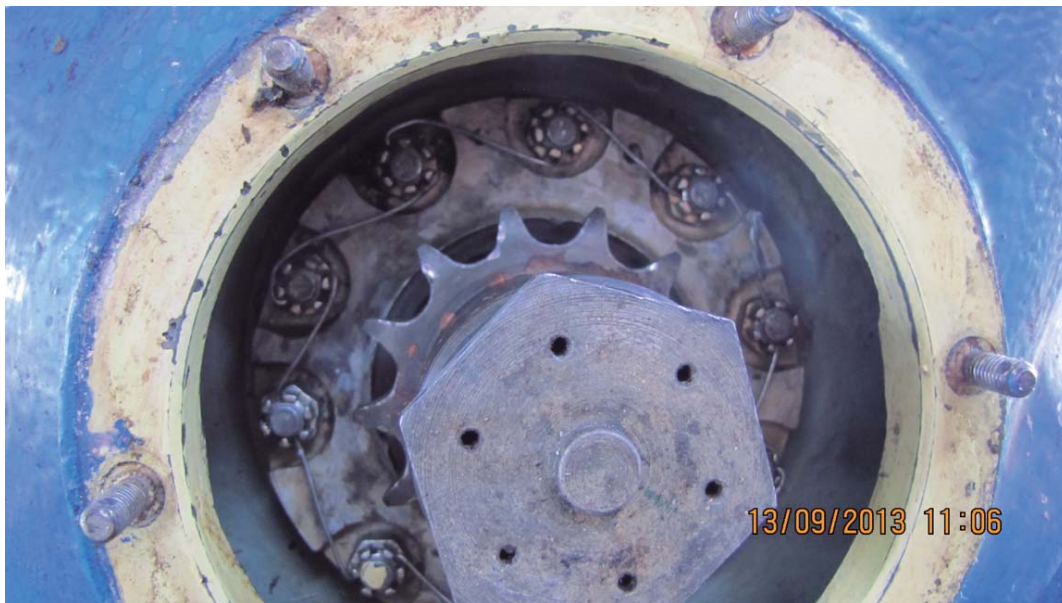
Estas evidencias, representan que la cadena fue tensada violentamente hasta dejar las muescas en el engranaje dentado como se muestra en las siguientes fotografías.

Deformación en la cara de los dientes, por tensión de la cadena de transmisión de movimiento.
