# **INFORME FINAL**

**CIAA-ACCID-003-2013**

**HELICOPTEROS DEL PACIFICO  
S.A.C.**

**MI-8**

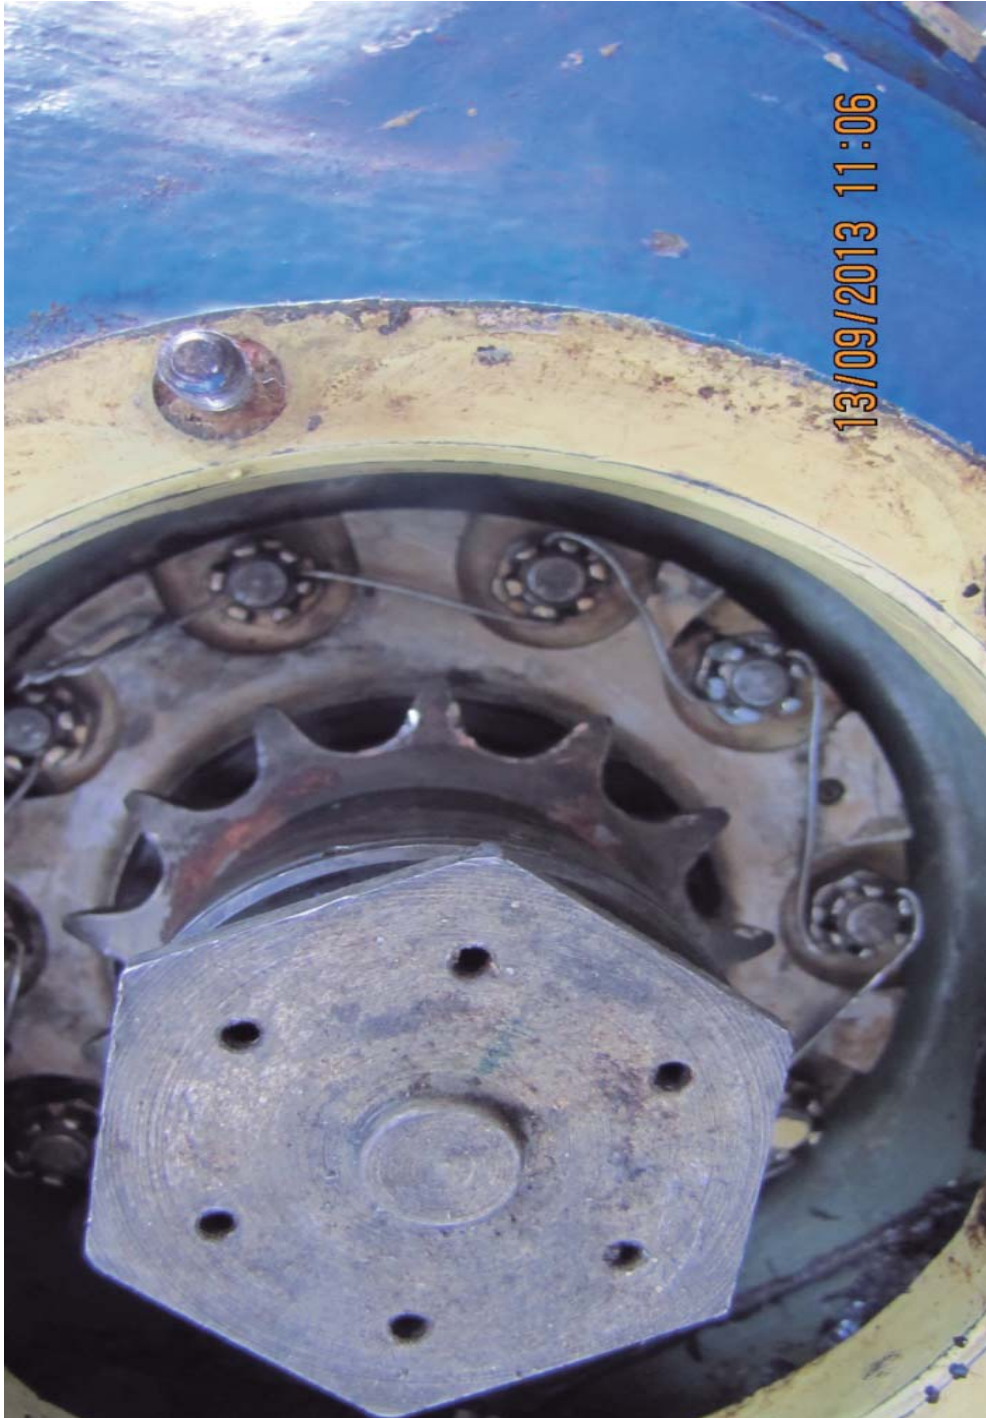
Deformaciones en los dientes opuestos, ubicados a 180°

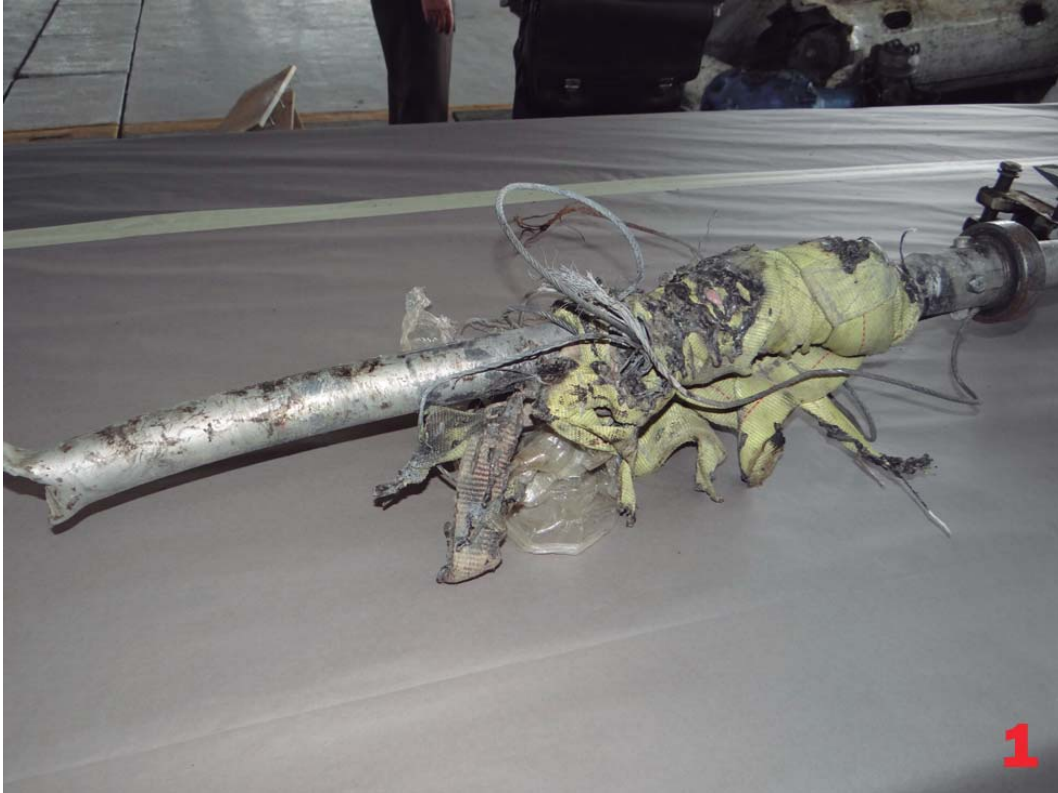
La fotografía N° 1, se muestra el estado, del cual se inició el desenrollado e investigación, en presencia de los representantes de la compañía HELIPAC SAC., e investigadores de la CIAA, el día 11 de setiembre del 2013.

El eje de transmisión de potencia en el SEMAN, inicio de la investigación el día el 11-09-13.

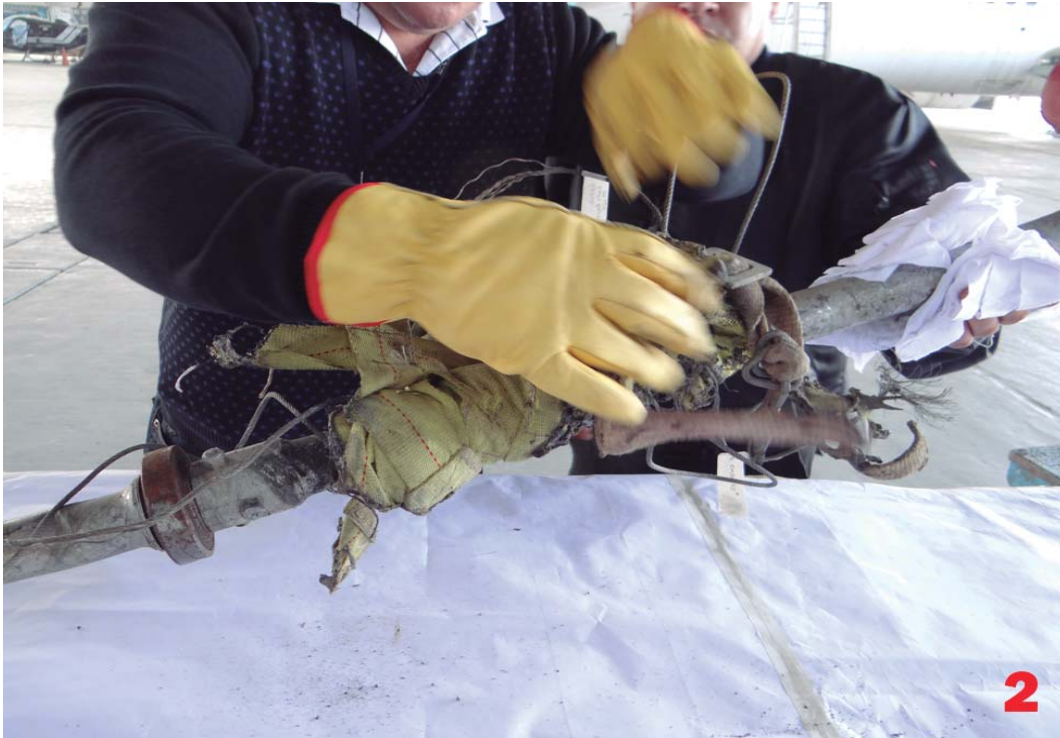
La fotografía N° 2, anterior muestra el inicio del desenrollado del material adherido, manualmente; se puede observar la extensión y la forma de malla de estiba de carga que se encontraba enrollada con cables procedentes de la zona del botalón de cola.

Desenrollado inicial, manualmente hasta donde se podía sin alterar la evidencia.

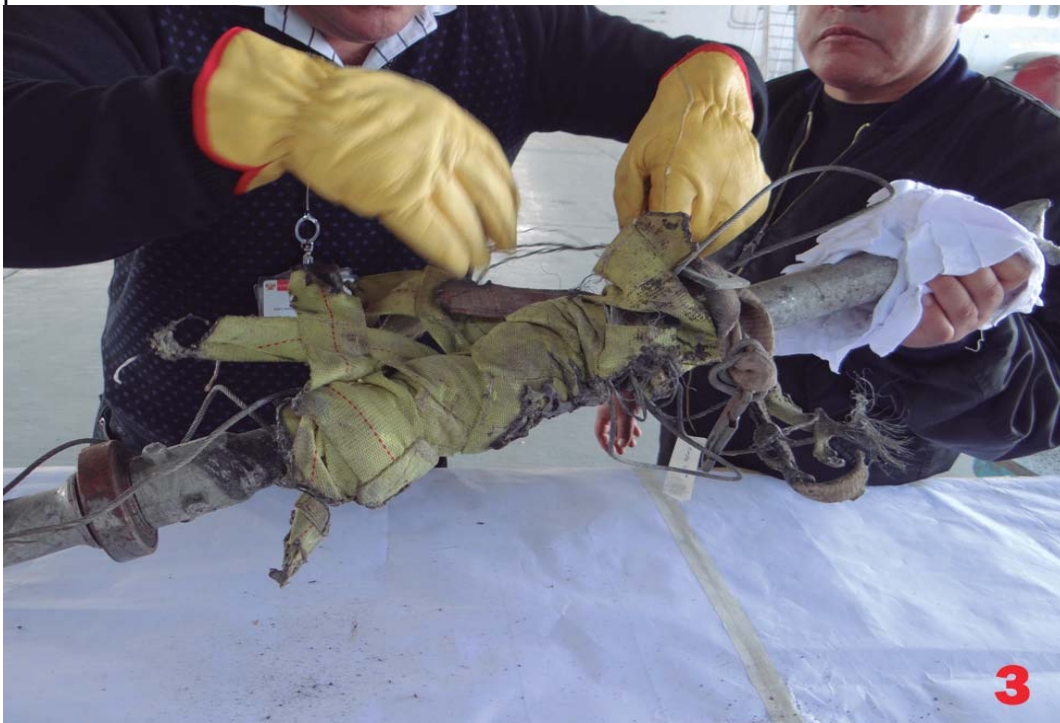
En las fotografías N° 3 y 4, se encontró que: los cables enrollados correspondían al sistema de control de paso de pala del rotor de cola, que atraviesan el botalón de cola. Estos cables transmitían la acción de los pedales para el control de paso de las palas del rotor de cola.

Desenrollado de la malla de estiba y los cables de los controles de pedales del rotor de cola.

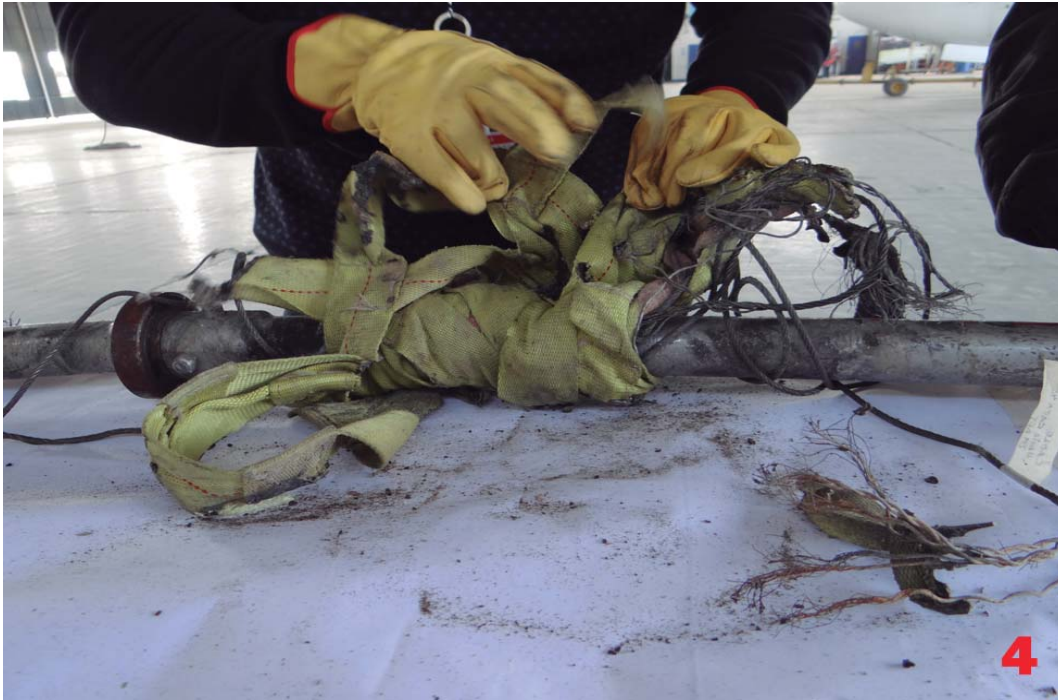
Continuación del desenrollado, donde se encontraba mayor longitud de cable del sistema de control de paso del rotor de cola.

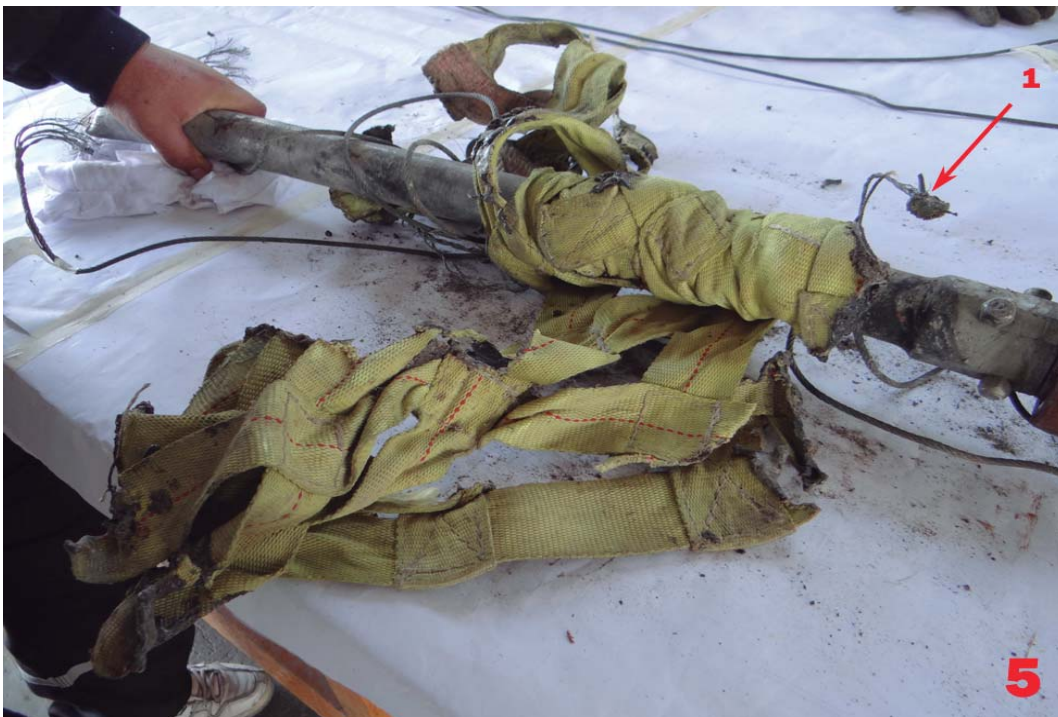
Cable fraccionado y con el extremo cubierto de material sintético de la malla de estiba de carga, derretido por temperatura.

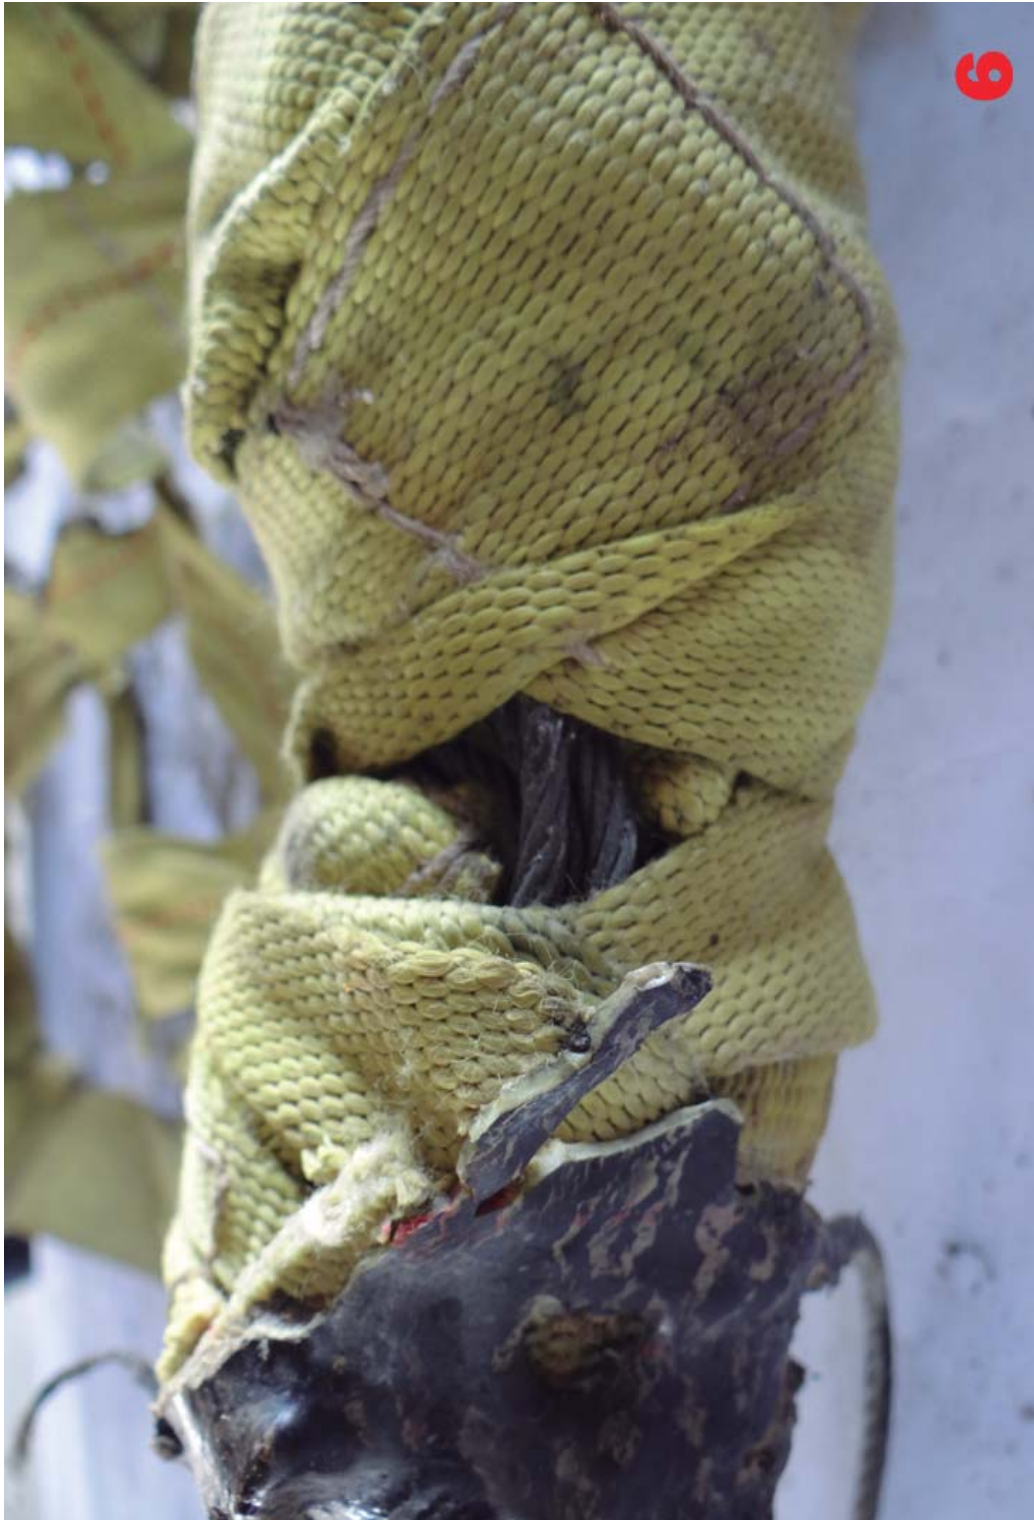
Al continuar con el desenrollado de la malla, se encontró mayor cantidad de cables enrollados y adheridos al eje de potencia como se muestra en la foto N° 6.

Se observan cables cubiertos por la malla de estiba de carga.

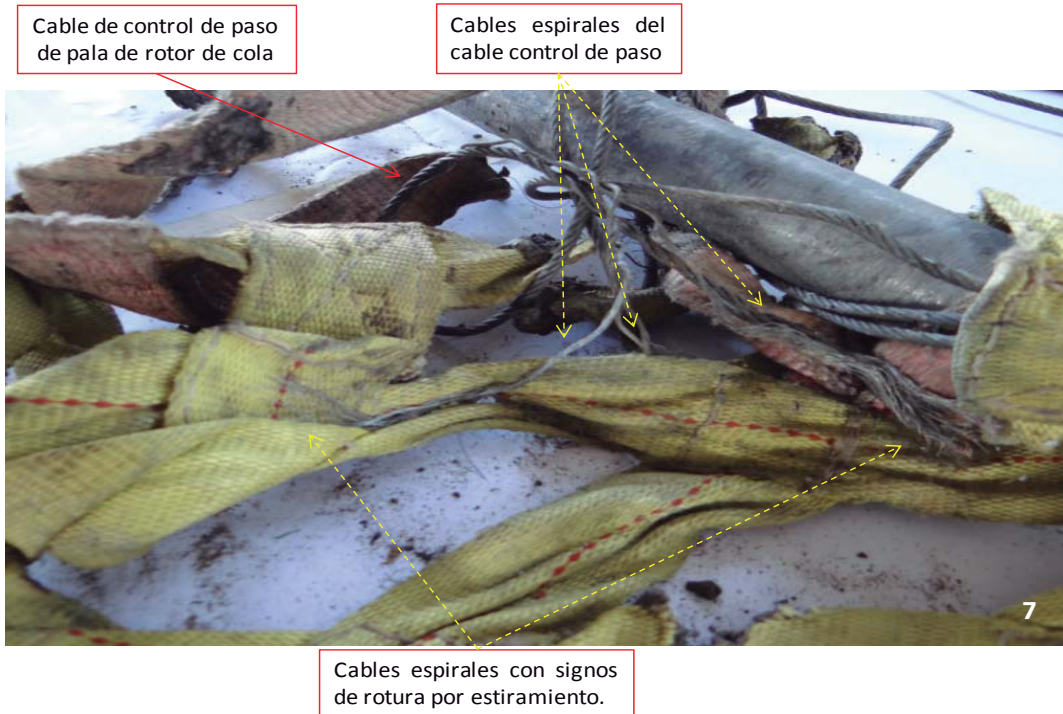
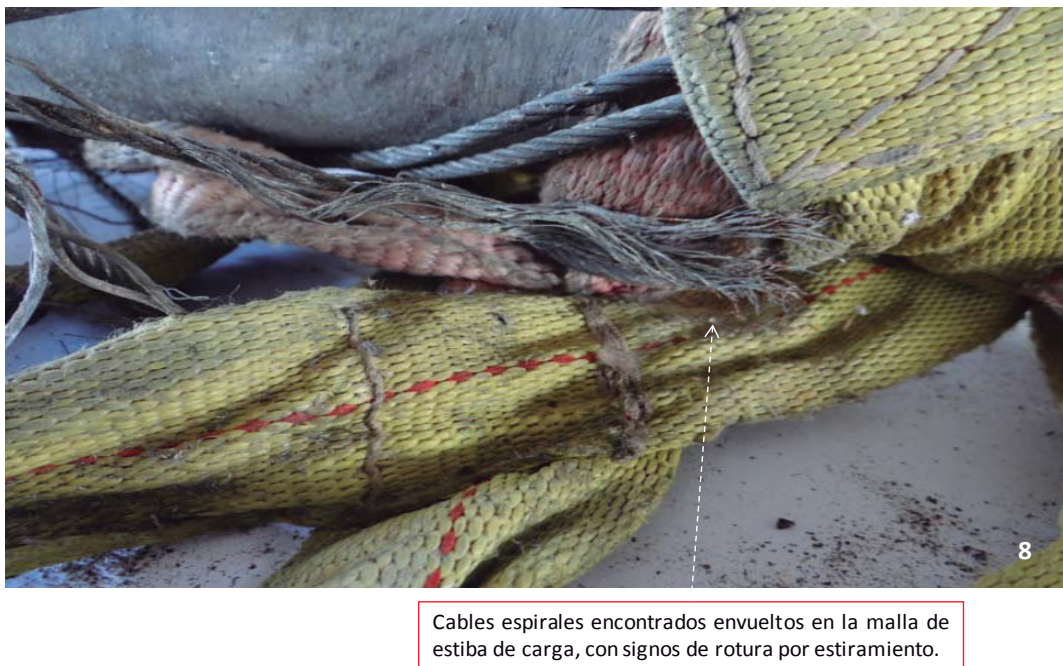
Seguidamente, luego de seguir desenrollando la malla, se encontró un cable fraccionado con sus cables espirales que lo conforman desenroscados y envueltos en la mala sintética de estiba de carga, fraccionados y con signos de rotura por estiramiento, tal como se muestra en la fotografía N° 7 y 8.

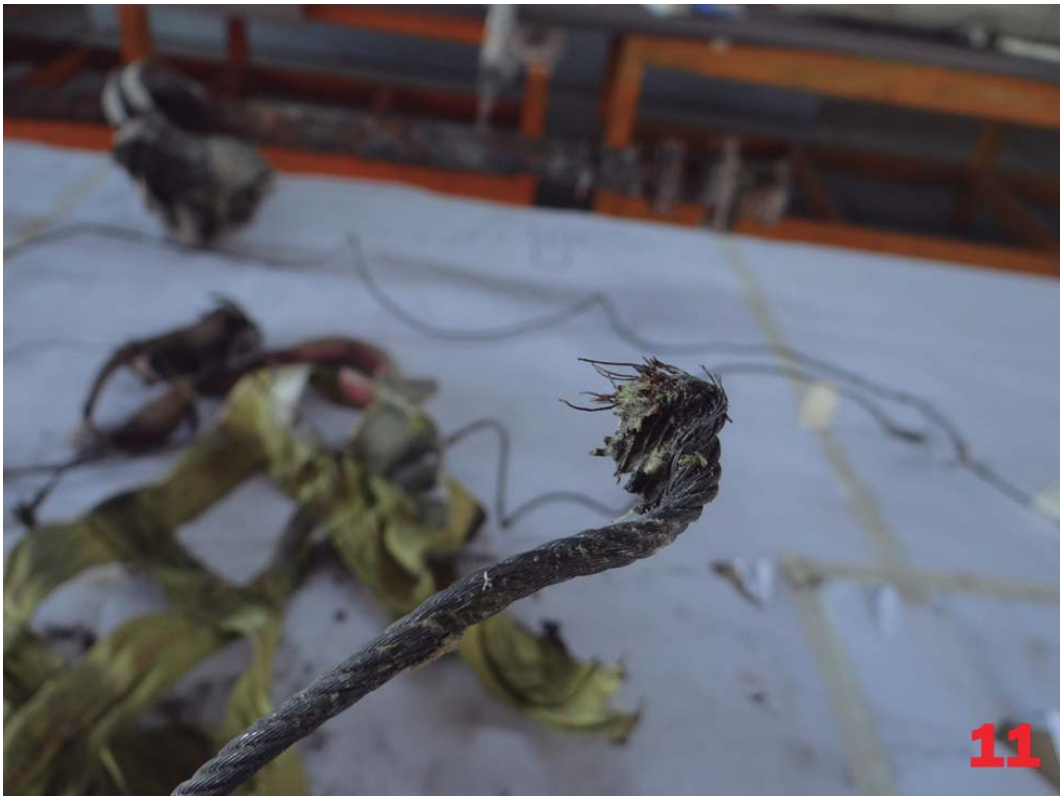
Al liberar los tres cables de control de la malla de estiba de carga; se encontró los cables, fraccionados, adheridos con el material sintético al eje de transmisión de potencia, y se procedió a extraerlos, resultando las fotografías N° 11, 12 y 13, que muestran al condición de rotura de cada cable.

Cable fraccionado e impregnado con material sintético derretido y adherido en el extremo.

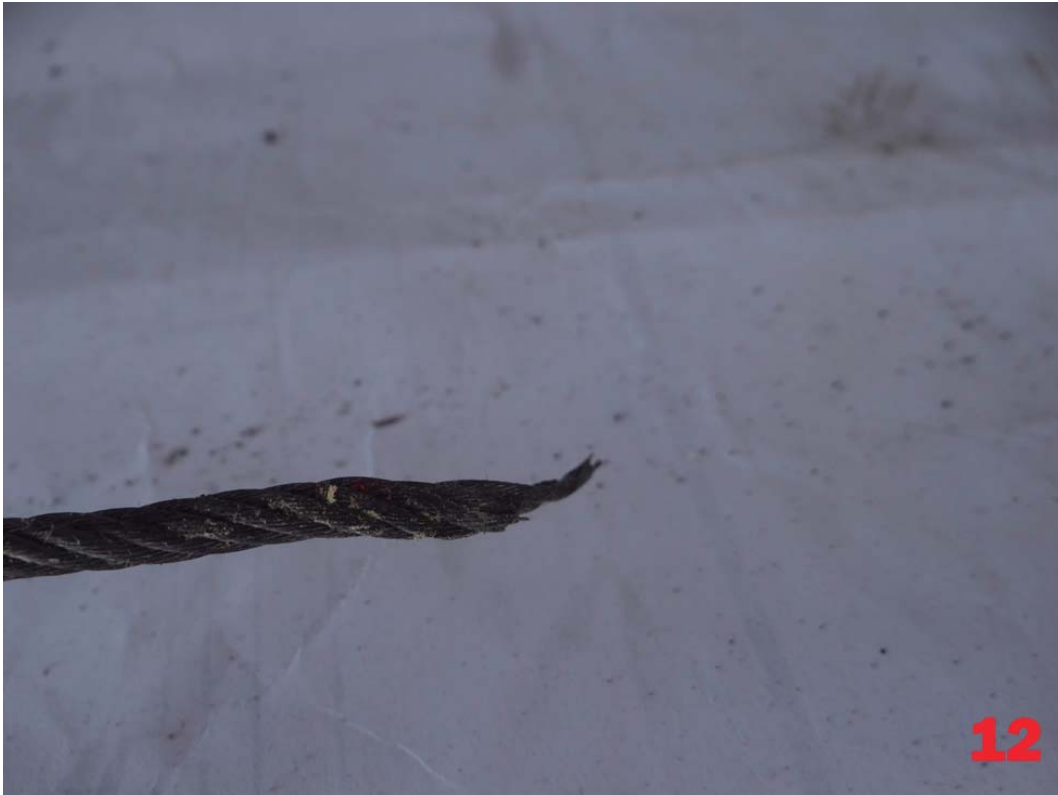
Segundo cable fraccionado y en rotura de forma diagonal, que se encontró adherido al eje de transmisión de potencia.

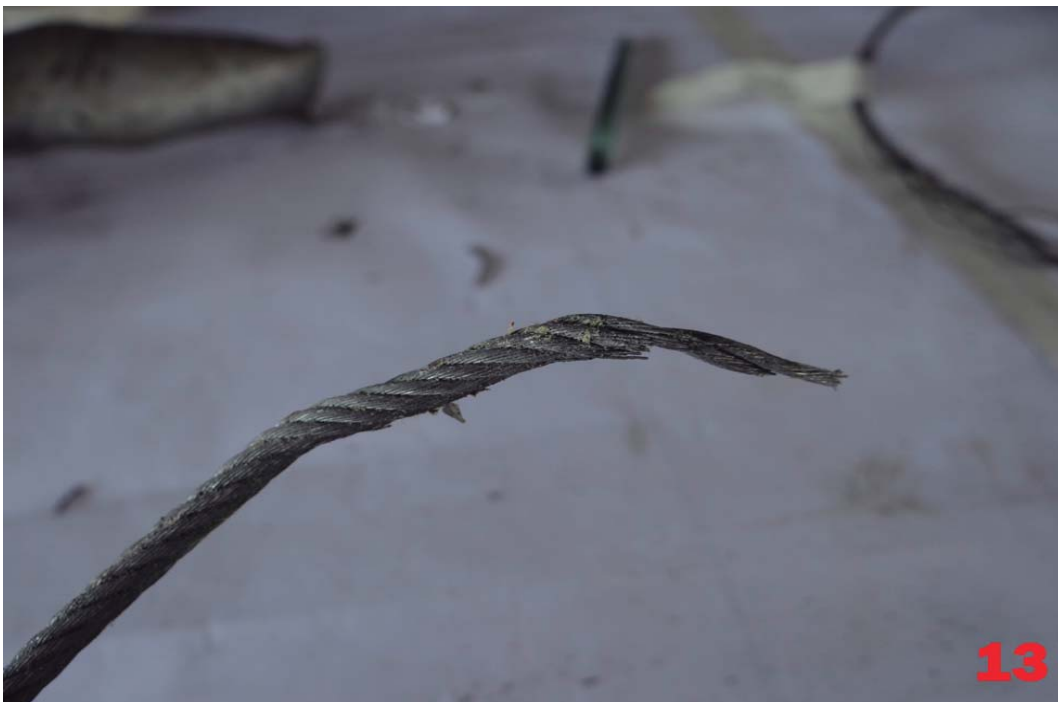
Tercer cable fracturado, que muestra rotura de los cables espirales más distanciado, correspondiendo a un ángulo más agudo de rotura.

Los cuatro cables fracturados, mostrados en las fotografías N° 5, 11, 12 y 13; corresponden al sistema de control de paso de las palas del rotor de cola.

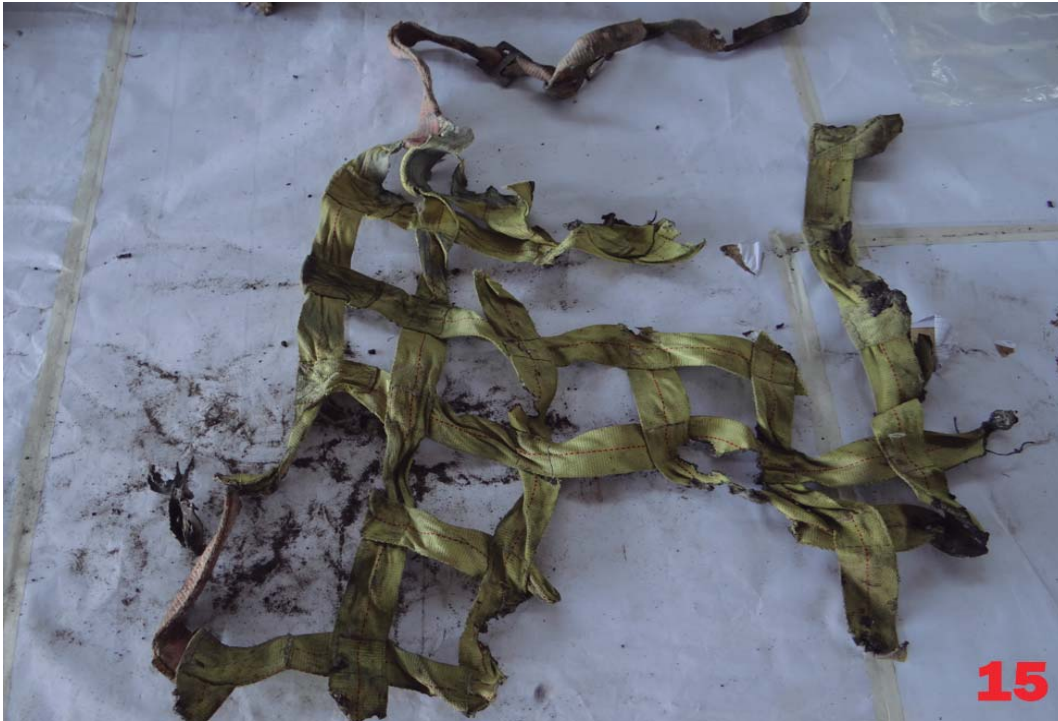
Malla que fue desenroscada del eje de transmisión de potencia hacia el rotor de cola.
