COMISIÓN DE INVESTIGACIÓN  
DE ACCIDENTES FERROVIARIOS

*Investigación del accidente  
nº 0030/2010 ocurrido el 23.06.2010*

*Informe final*

INFORME FINAL SOBRE  
EL ACCIDENTE FERROVIARIO Nº 0030/2010  
OCURRIDO EL DÍA 23.06.2010  
EN EL APEADERO DE PLATJA DE CASTELLDEFELS (BARCELONA)

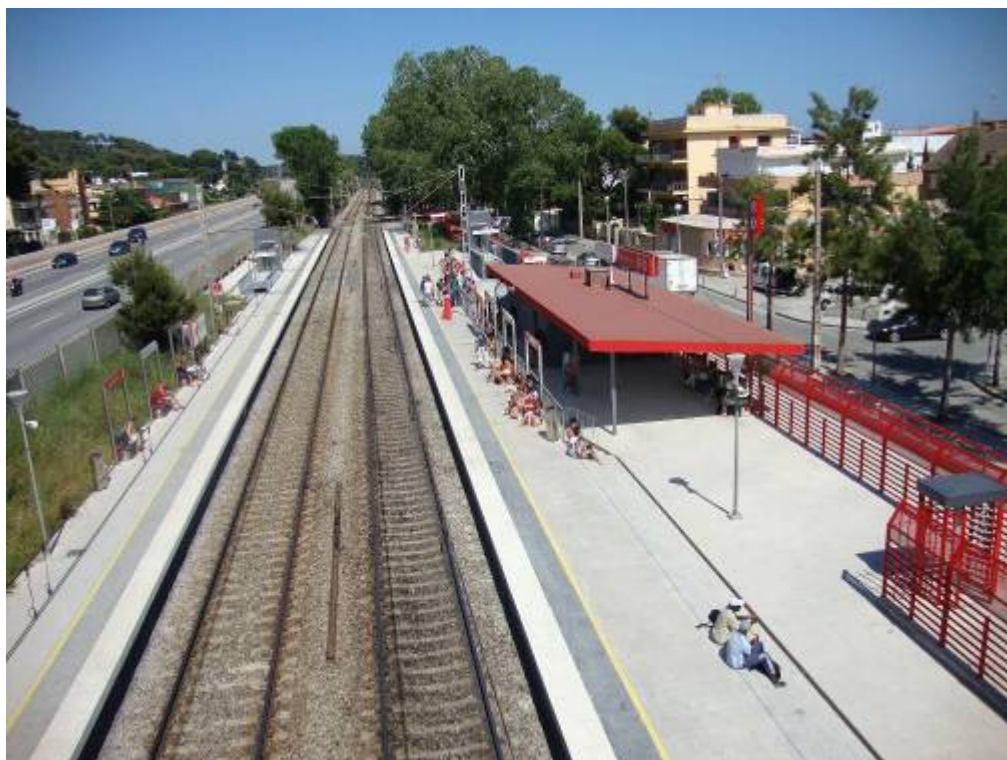
Vista general del apeadero de Platja de Castelldefels, sentido Barcelona

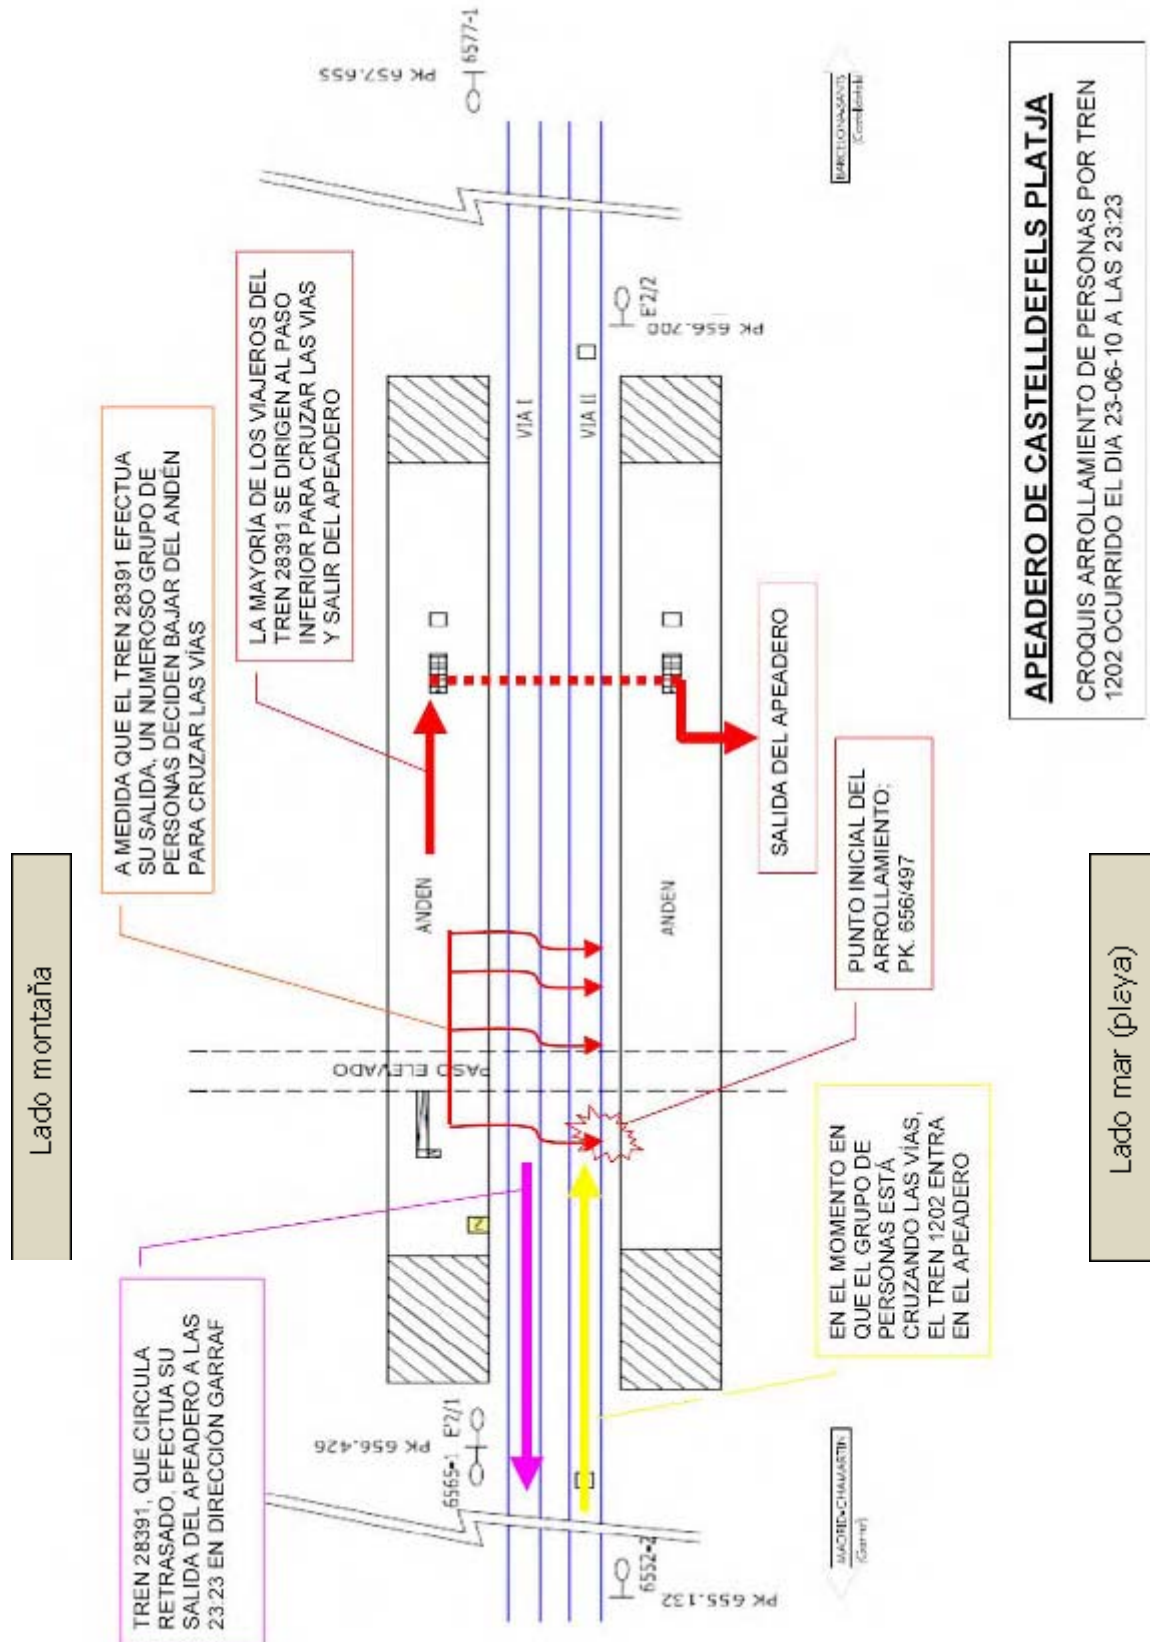
Croquis del accidente (fuente: Adif)

De dicho tren desciende un gran número de viajeros en el andén 1, cuyo destino es la playa cercana, situada en el lado del andén 2. Para desplazarse entre andenes se utiliza mayoritariamente el paso inferior existente, pero un grupo numeroso cruza a nivel y de forma indebida las vías, lo que provoca su arrollamiento por el tren 1202.

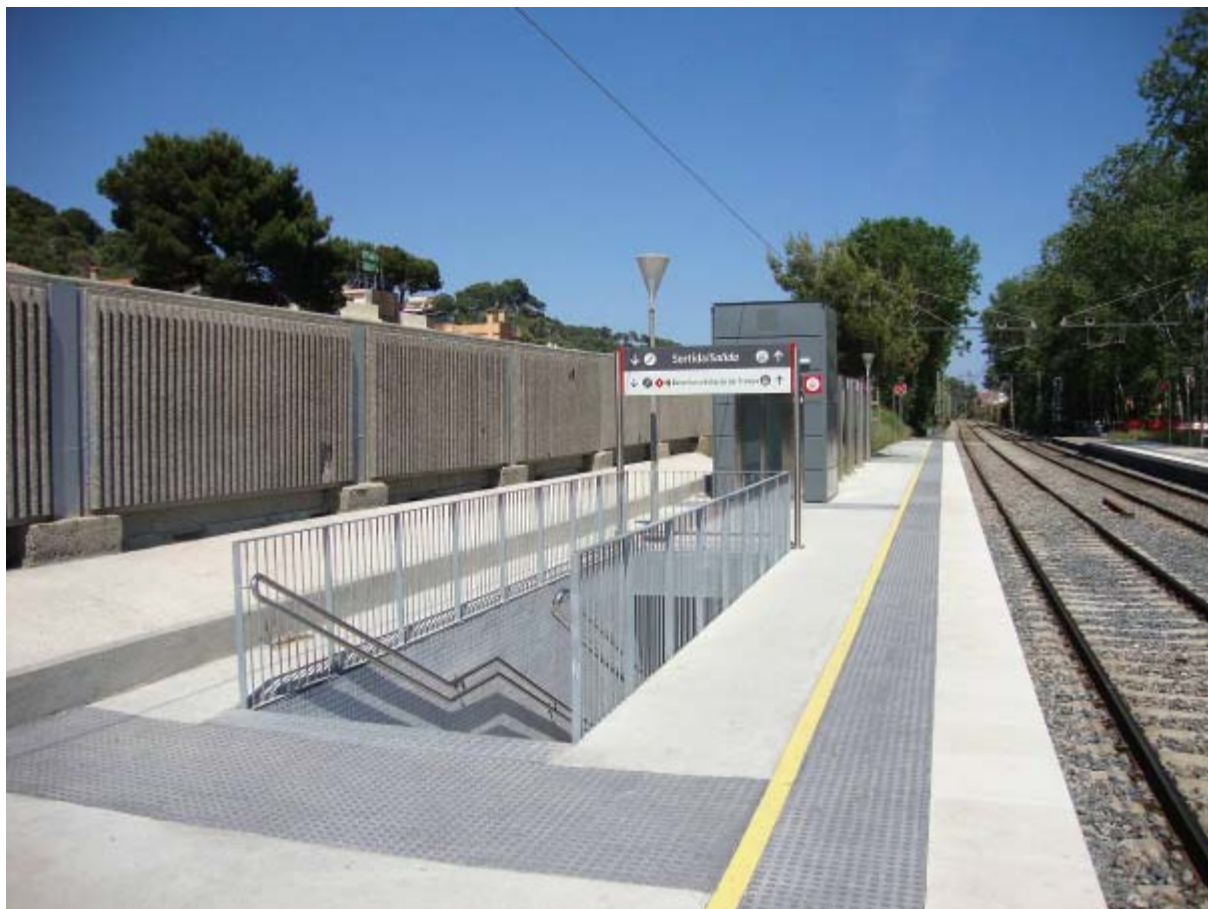
Acceso al paso inferior desde el andén de la vía 1 (sentido Barcelona)

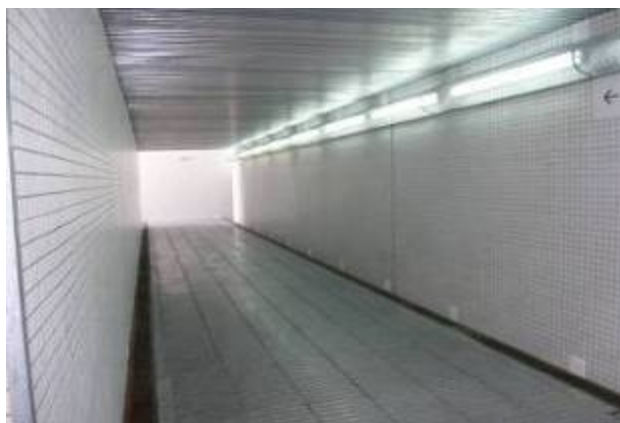
Paso inferior

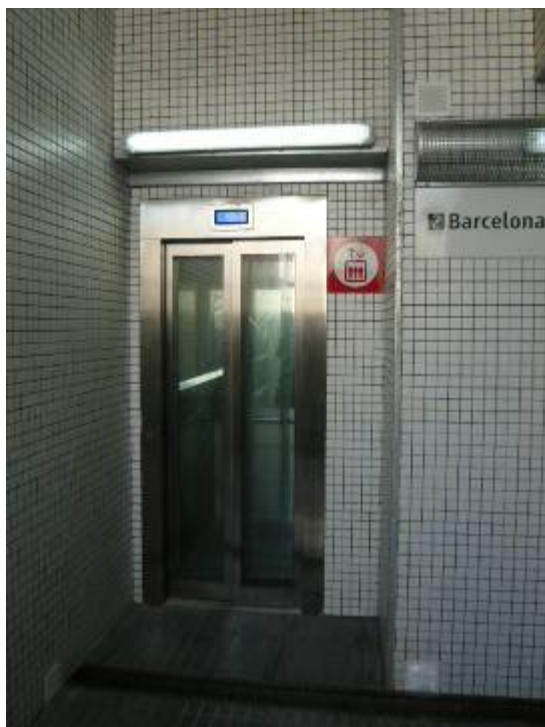
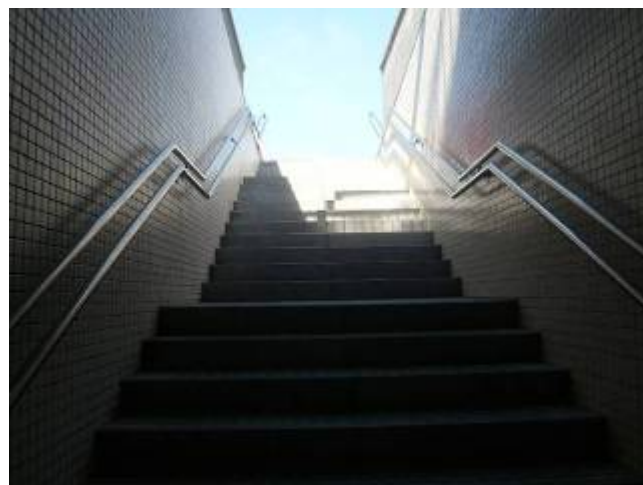
Escaleras y ascensor del paso inferior

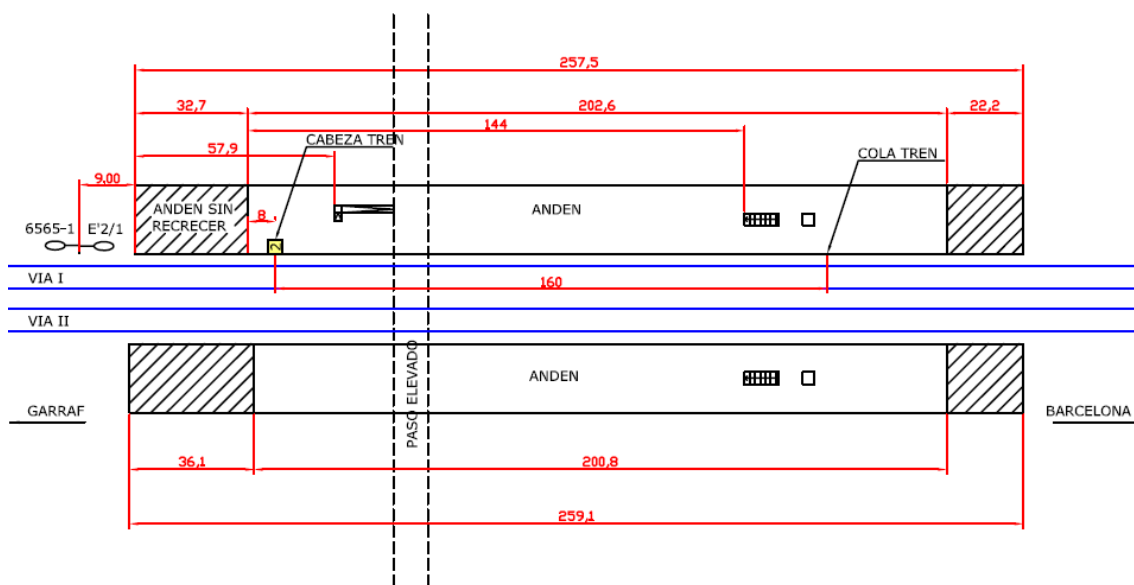
Croquis de andenes (fuente: Adif)

A las 23:23:26: El tren 1202 rebasa, a 122 km. /h, la baliza de pie de señal E'2/2(P.K. 656+700), situada al final del andén 2, y ocupa el circuito de vía E'2-2. Hace 15 segundos que la cola del tren 28391 salió del andén de vía 1. El tren 1202 se detiene a las 23:24:30 horas en el P.K. 657+245.
