INFORME TECNICO

Accidente ocurrido el 13 de Septiembre de 1982 a la  
aeronave McDonnell Douglas DC-10-30-CF, matrícula EC-DEG,  
en el Aeropuerto de Málaga

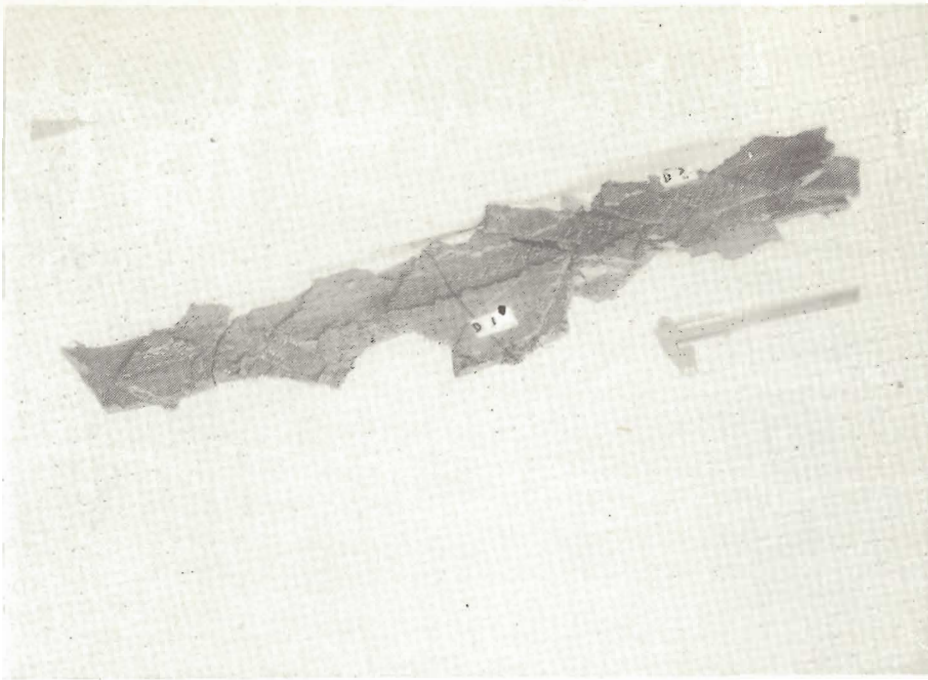
Desgarramiento de la banda intermedia de goma que presenta una superficie alveolar rodeada de una zona esponjosa. Fotografías - n<sup>o</sup> 7 y detalles en los números 8, 9 y 10. Se puede considerar como una variante del tipo 4. Este tipo de rotura se encuentra en una zona de no gran extensión, debajo de la zona central de la banda de rodamiento.

- Varios trozos que han permitido una colocación consecutiva por coincidir las líneas de rotura, dando lugar a un conjunto de unos 70 cms. de largo siguiendo la banda central de rodamiento (fotografía n<sup>o</sup> 7).

La característica más destacada de este trozo reconstruido es que presenta al descubierto la banda intermedia de goma, fuertemente desgastada en una franja de unos 3,5 cms. de ancho y una longitud de 70 cms. Observando detenidamente se aprecia que el deterioro de la goma es progresivo desde un extremo hacia el otro, de tal manera que a medida que se avanza, van apareciendo series de huecos alineados, siguiendo la dirección de los hilos de la trama de la 2<sup>a</sup> capa de tejido cord, en número que crece desde un hueco, al principio, hasta 7-8 huecos, al final. (Ver fotografías n<sup>os</sup> 8 y 9 detalles D-1 y D-2 de la fotografía n<sup>o</sup> 7). Junto a estos huecos semiesferoidales aparecen innumerables huecos diminutos que en alguna zona tienen una tonalidad más oscura que el propio caucho, como si se hubiera producido un "chamuscado" por temperatura excesivamente alta. El aspecto general de esta zona es el de una esponja desgarrada, de poco espesor. (Fallo tipo 8).

Sobre el fallo tipo 8, y dadas sus características, se puede considerar la hipótesis de que el defecto es debido al proceso de recauchutado, ya sea por no haber - eliminado bien las burbujas, o por un desprendimiento de gas "in situ" durante la - vulcanización, o por vaporización de un exceso de la resina de apresto del tejido cord.

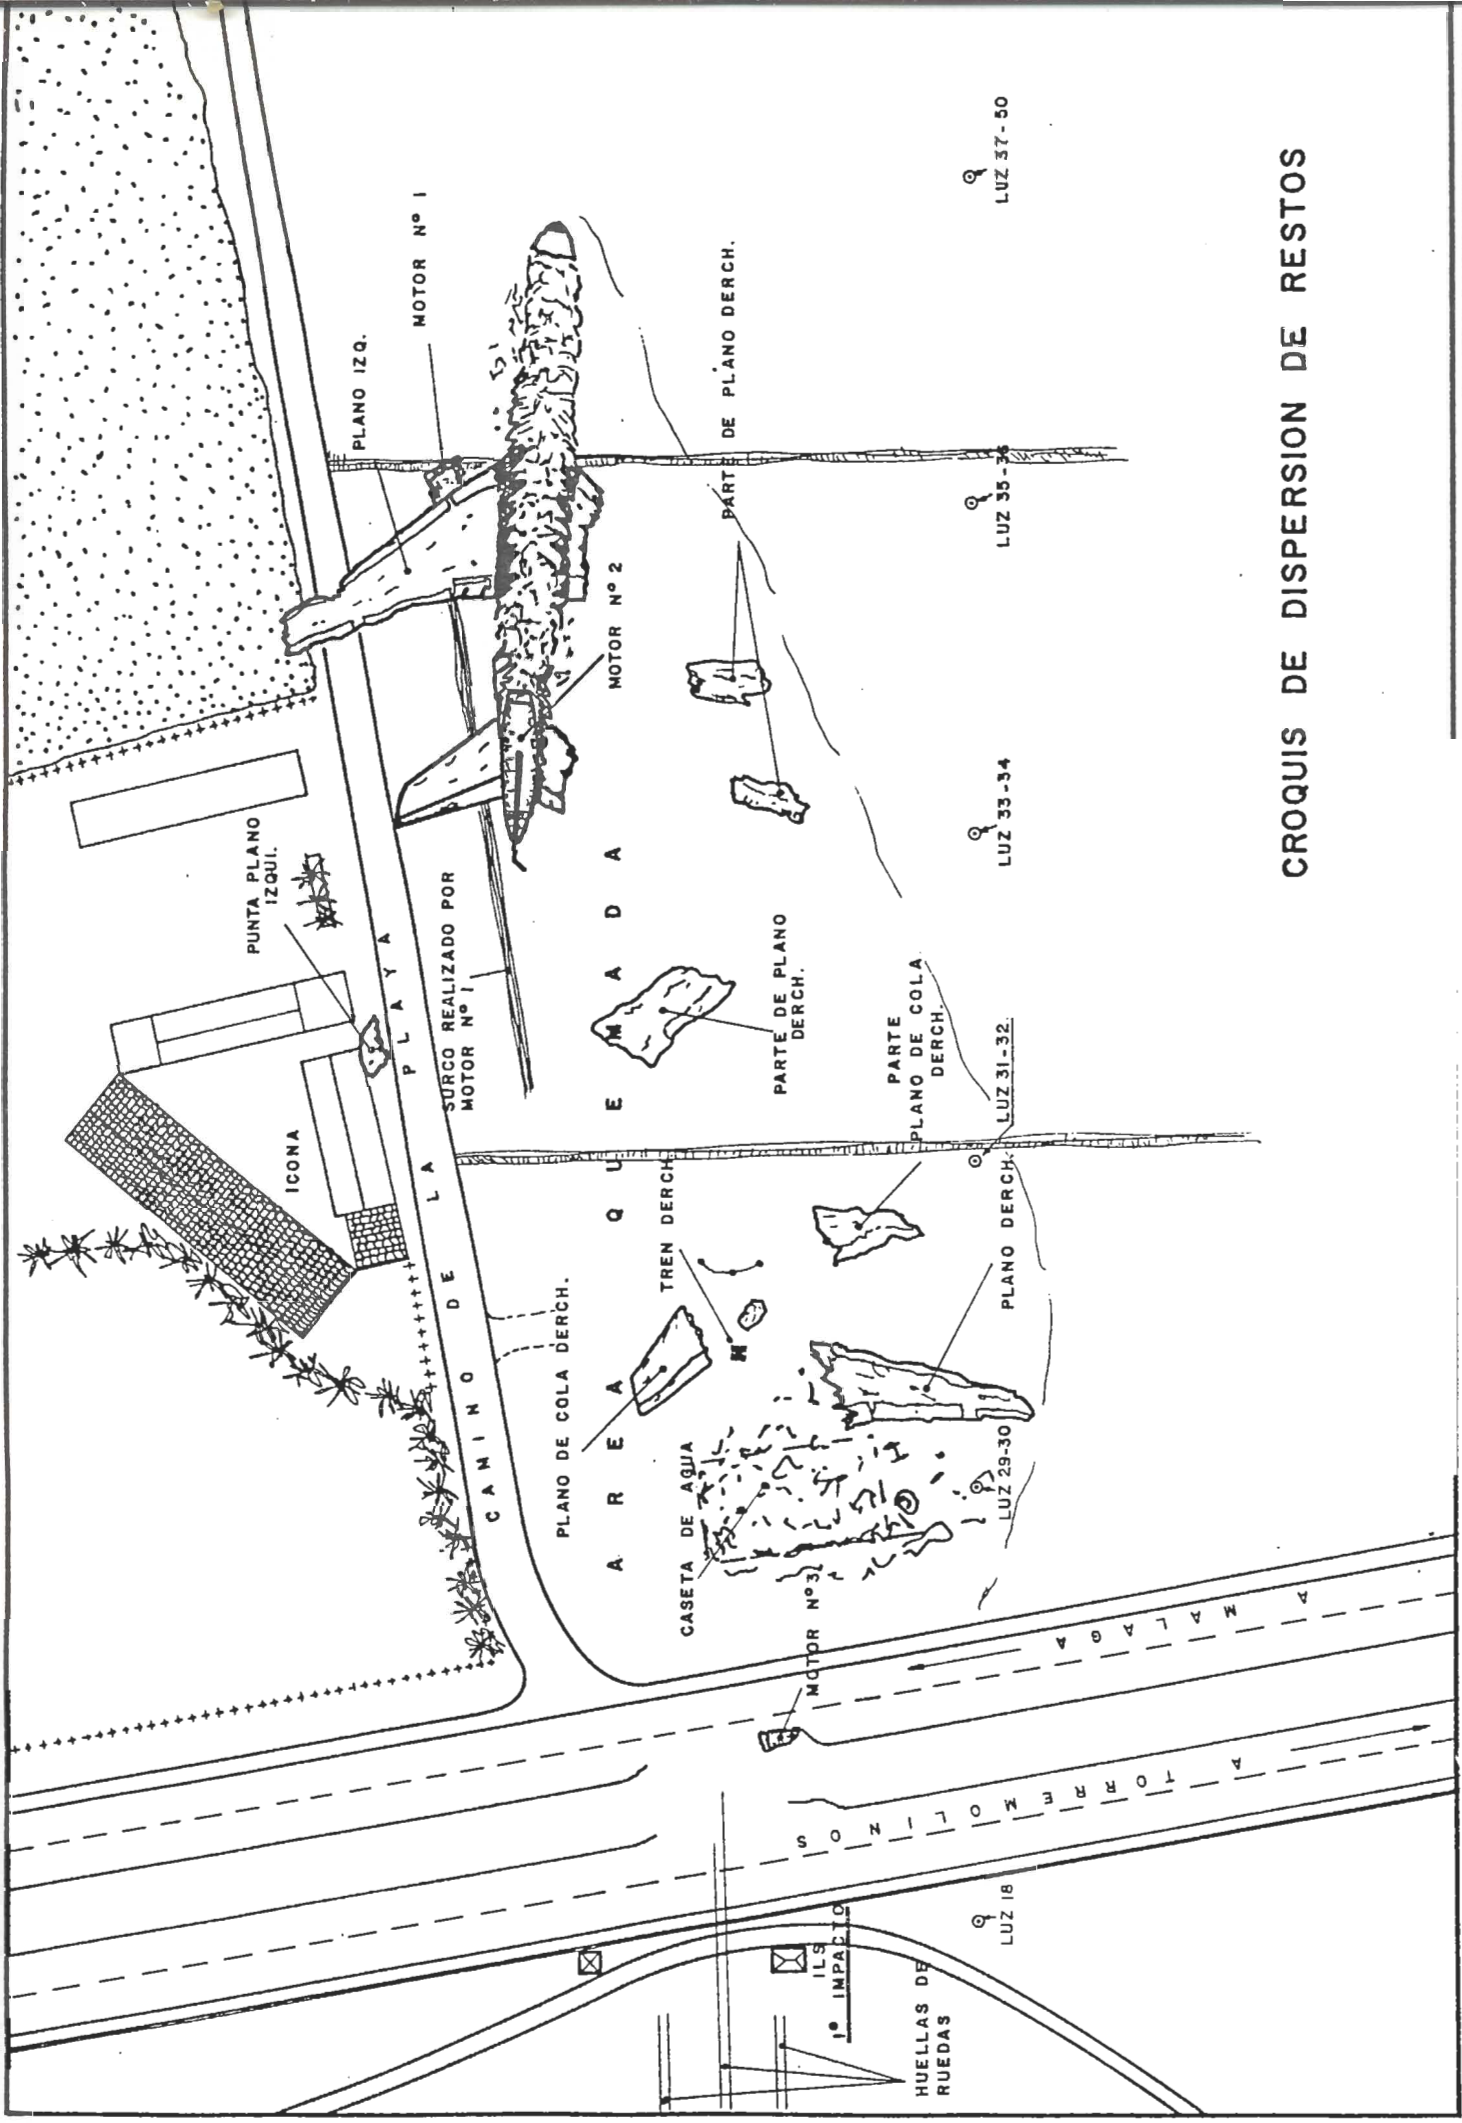
CROQUIS DE DISPERSION DE RESTOS

La aeronave abandonó la pista por la cabecera 32, a la izquierda de su eje rompiendo algunas luces de umbral. Continuó su recorrido dentro del recinto del aeropuerto, colisionando en 1<sup>er</sup> lugar con una caseta de hormigón del ILS, situada a 290 m. de la cabecera y a unos 22 m. del eje, junto al cerramiento del aeropuerto.

La caseta quedó totalmente destruída así como los equipos que había en su interior, como consecuencia del impacto del motor n° 3 de la aeronave.

Esta colisión hizo que el citado motor n° 3 se desprendiese quedando situado en la autopista que hay a continuación del cerramiento a unos 20 m. del emplazamiento de la caseta del ILS.

La aeronave rompió el cerramiento de malla metálica del aeropuerto, y al atravesar la autopista causó daños a 3 vehículos que circulaban por la misma.

Después de sobrepasar la autopista, colisionó con una construcción agrícola de estructura de hormigón que protegía una bomba de extracción de agua, quedando en esta zona la mayor parte del plano, tren y plano de cola, todos ellos del lado derecho, derramandose combustible desde esta zona hasta donde con posterioridad quedó finalmente el avión.

Después de la colisión con la construcción anterior, la aeronave sobrepasó un pequeño talud de 1 m. de altura y rozó con la punta del plano izquierdo una construcción agrícola, produciendo daños en su fachada y perdiendo la punta del plano izquierdo. La aeronave se detuvo en un segundo talud de una altura similar a la del anterior, aunque la parte de cabina situada por delante del borde de ataque lo sobrepasó.
