INFORME TECNICO

Accidente ocurrido el 07 de Diciembre de 1983 a las aeronaves  
McDonnell Douglas DC-9 y Boeing B-727-200,  
matrículas EC-CGS y EC-CFJ, en el  
Aeropuerto de Madrid-Barajas

MAYO 1986

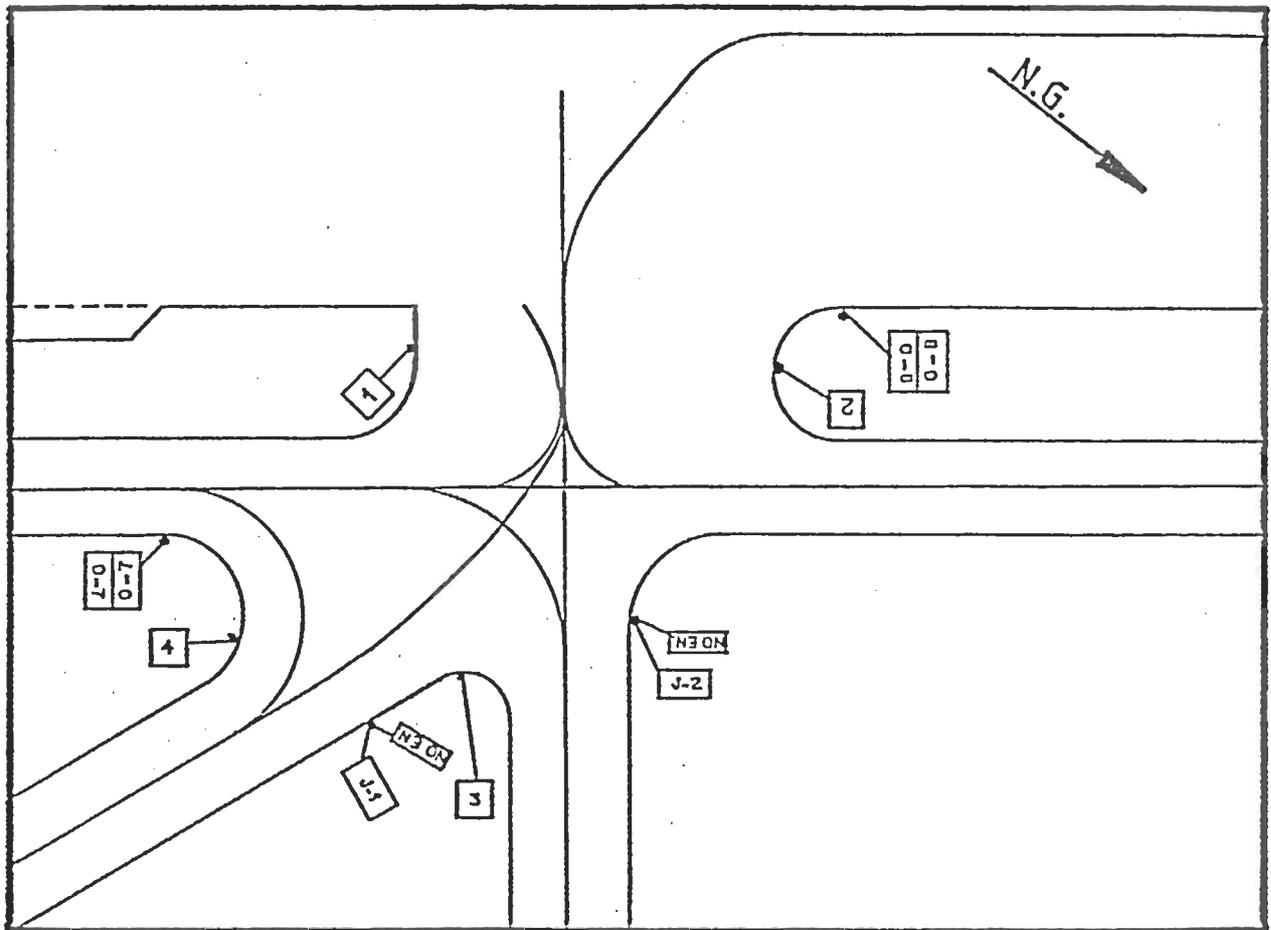
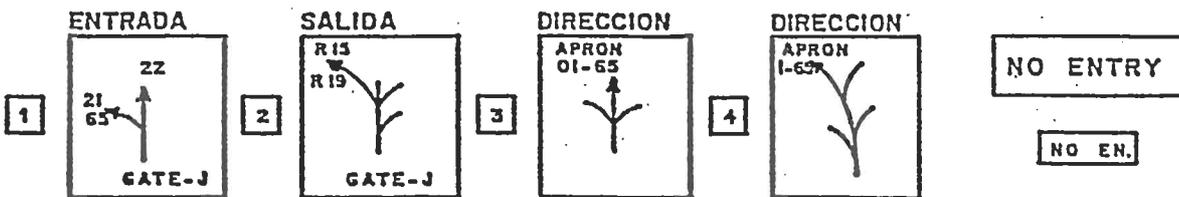
Señalización e iluminación de la zona Puerta J y accesos a J-1, J-2 y O-7, O-8

La señal de eje a partir de la puerta J se unía a la señal de eje de la calle de rodaje O-8 y a las señales de eje de las calles J-1 y J-2 de salida de pista . Hacia O-7 existía una discontinuidad; además esta señal, antigua y muy decorada, hacia O-7, no salía del eje de J (su punto más próximo distaba unos 20 cm.), aunque enlazaba con el eje de O-7. En el citado "procedimiento para el movimiento de aviones en el Aeropuerto" no se había establecido salida de J hacia O-7, por lo que la línea de la rodadura de O-7 hacia la puerta J, estaba previsto pintarla cuando se hiciera el cambio de posición de sus balizas.

La señal de eje de la calle de rodaje O era una doble línea y disponía de luces de eje, luces de borde y carteles.
