## APÉNDICES

## **APÉNDICE A**

### **Figuras**

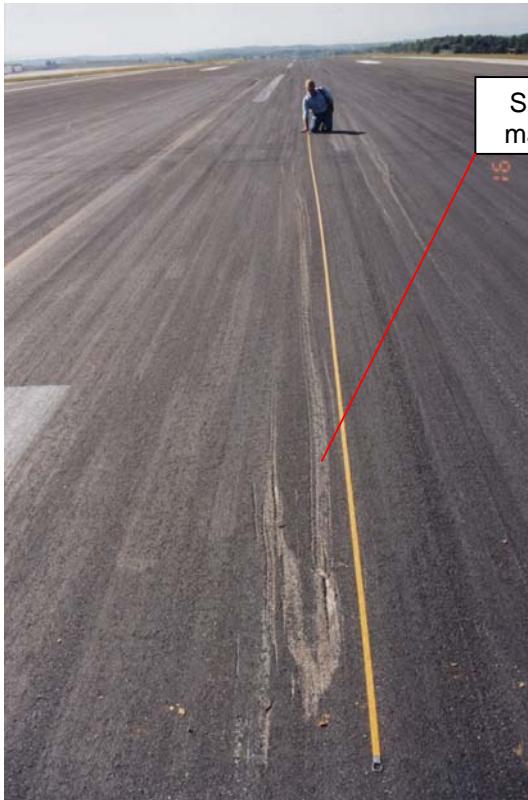
Figura 23.1 – Marcas de fuselaje

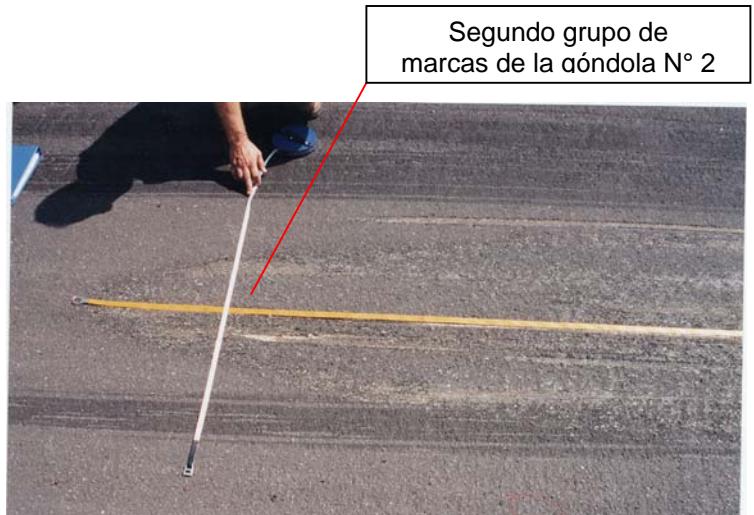
Figura 23.2 – Marcas de la góndola

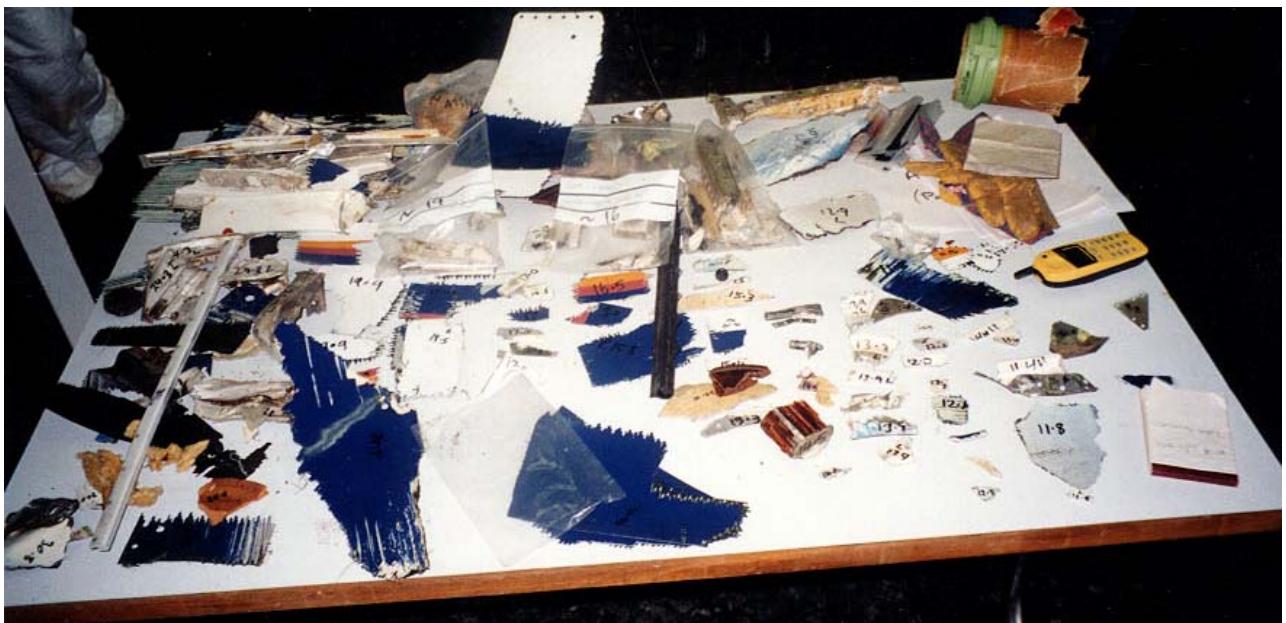
Figura 23.3 – Pequeños restos del avión recogidos en la pista

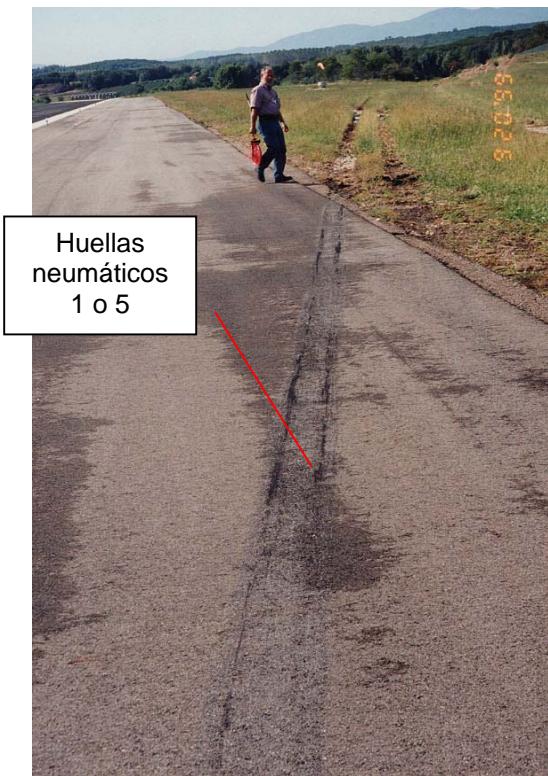
Figura 24.1 – Huella en borde de pista

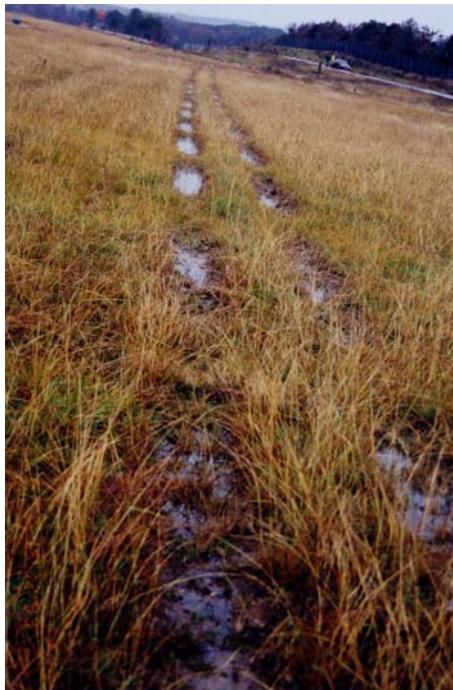
Figura 24.3 – Huellas del tren derecho con oscilaciones

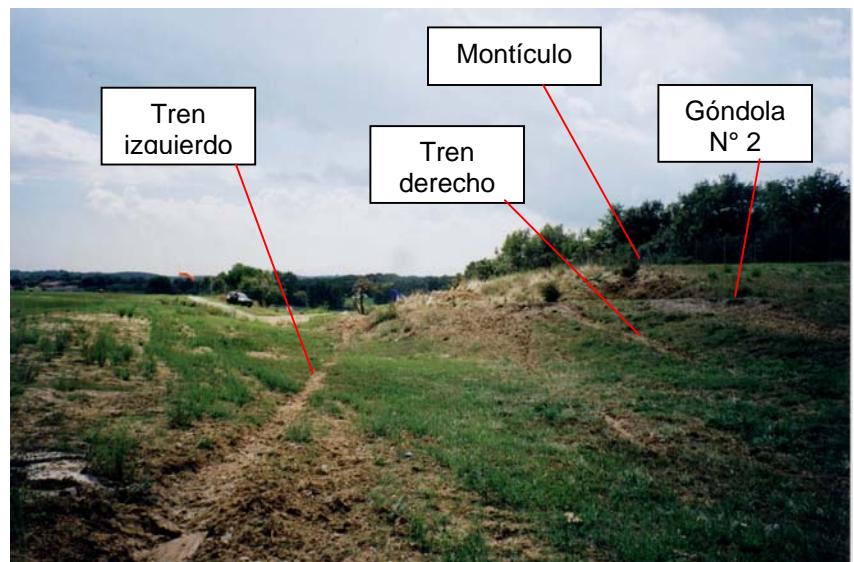
Figura 24.4 – Huellas del choque contra el montículo

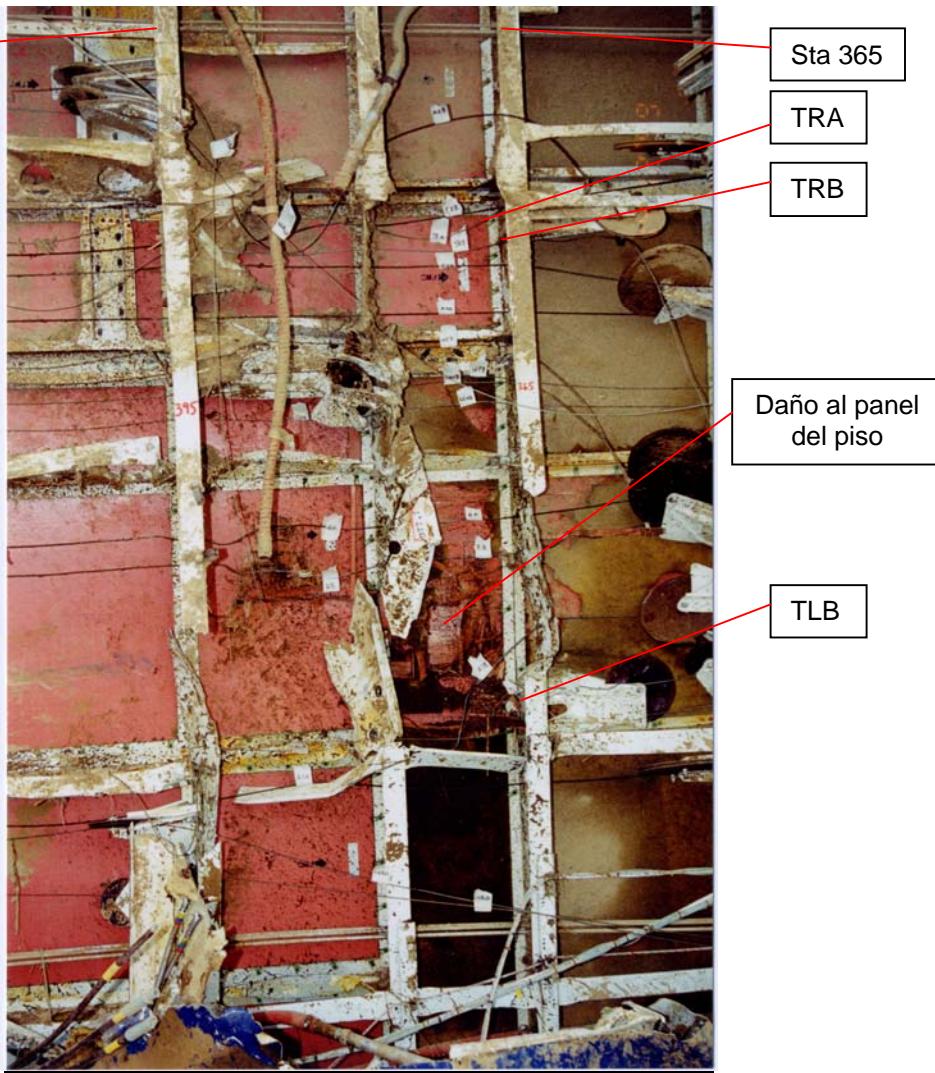
Figura 27.2 – Daños al piso y cables de mando

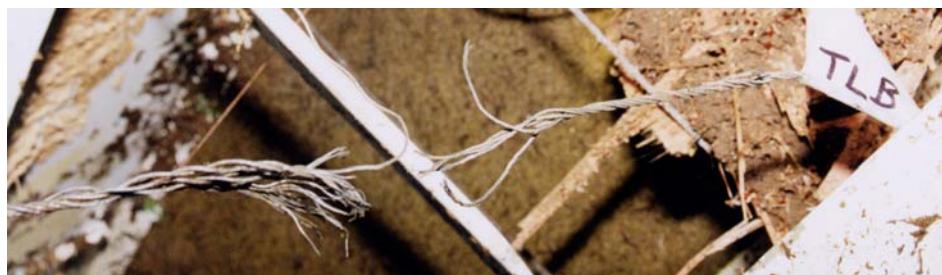
Figura 28.2 – Daños al cable TLB

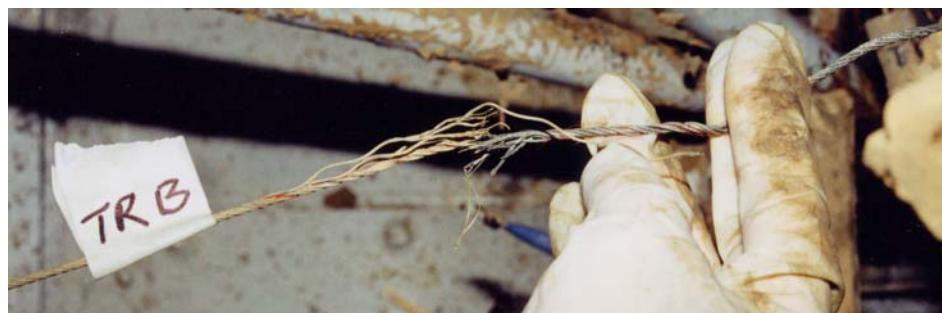
Figura 28.3 – Daños al cable TRB

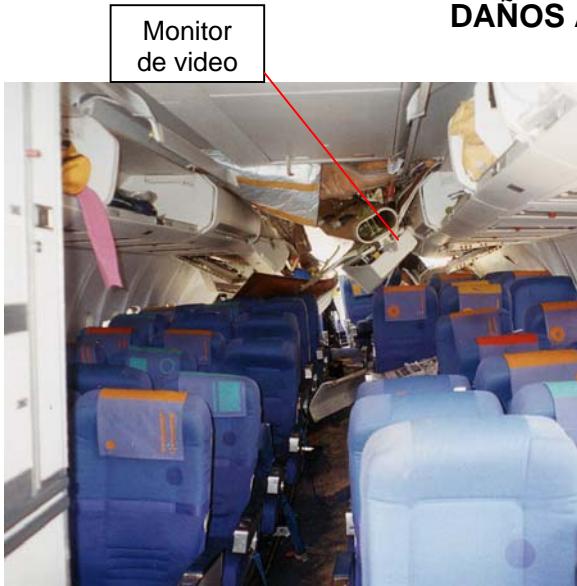
Figura 31.1 – Vista desde puerta L1 hacia atrás

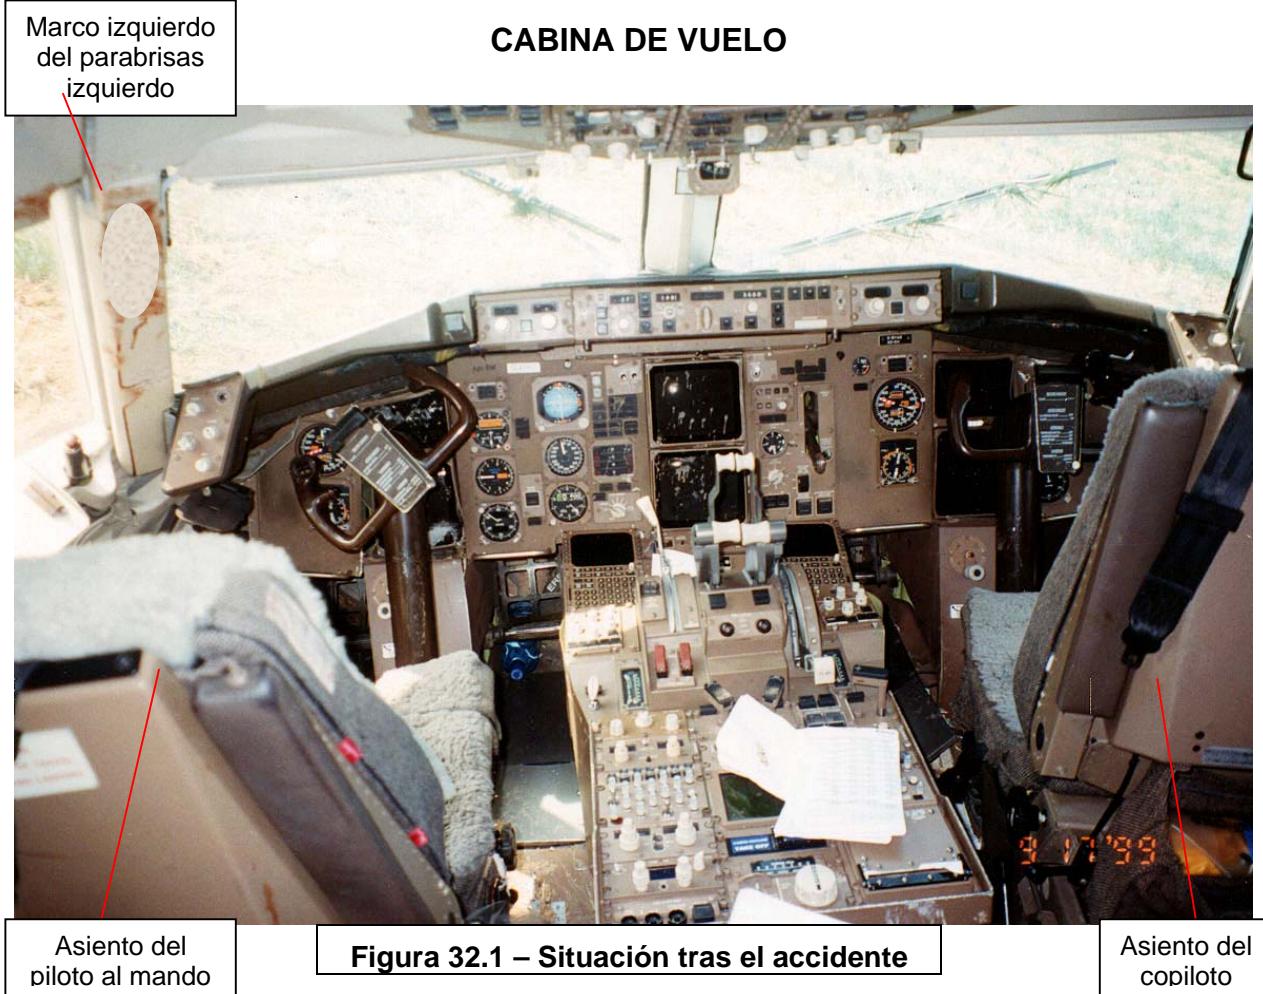
Figura 32.1 – Situación tras el accidente

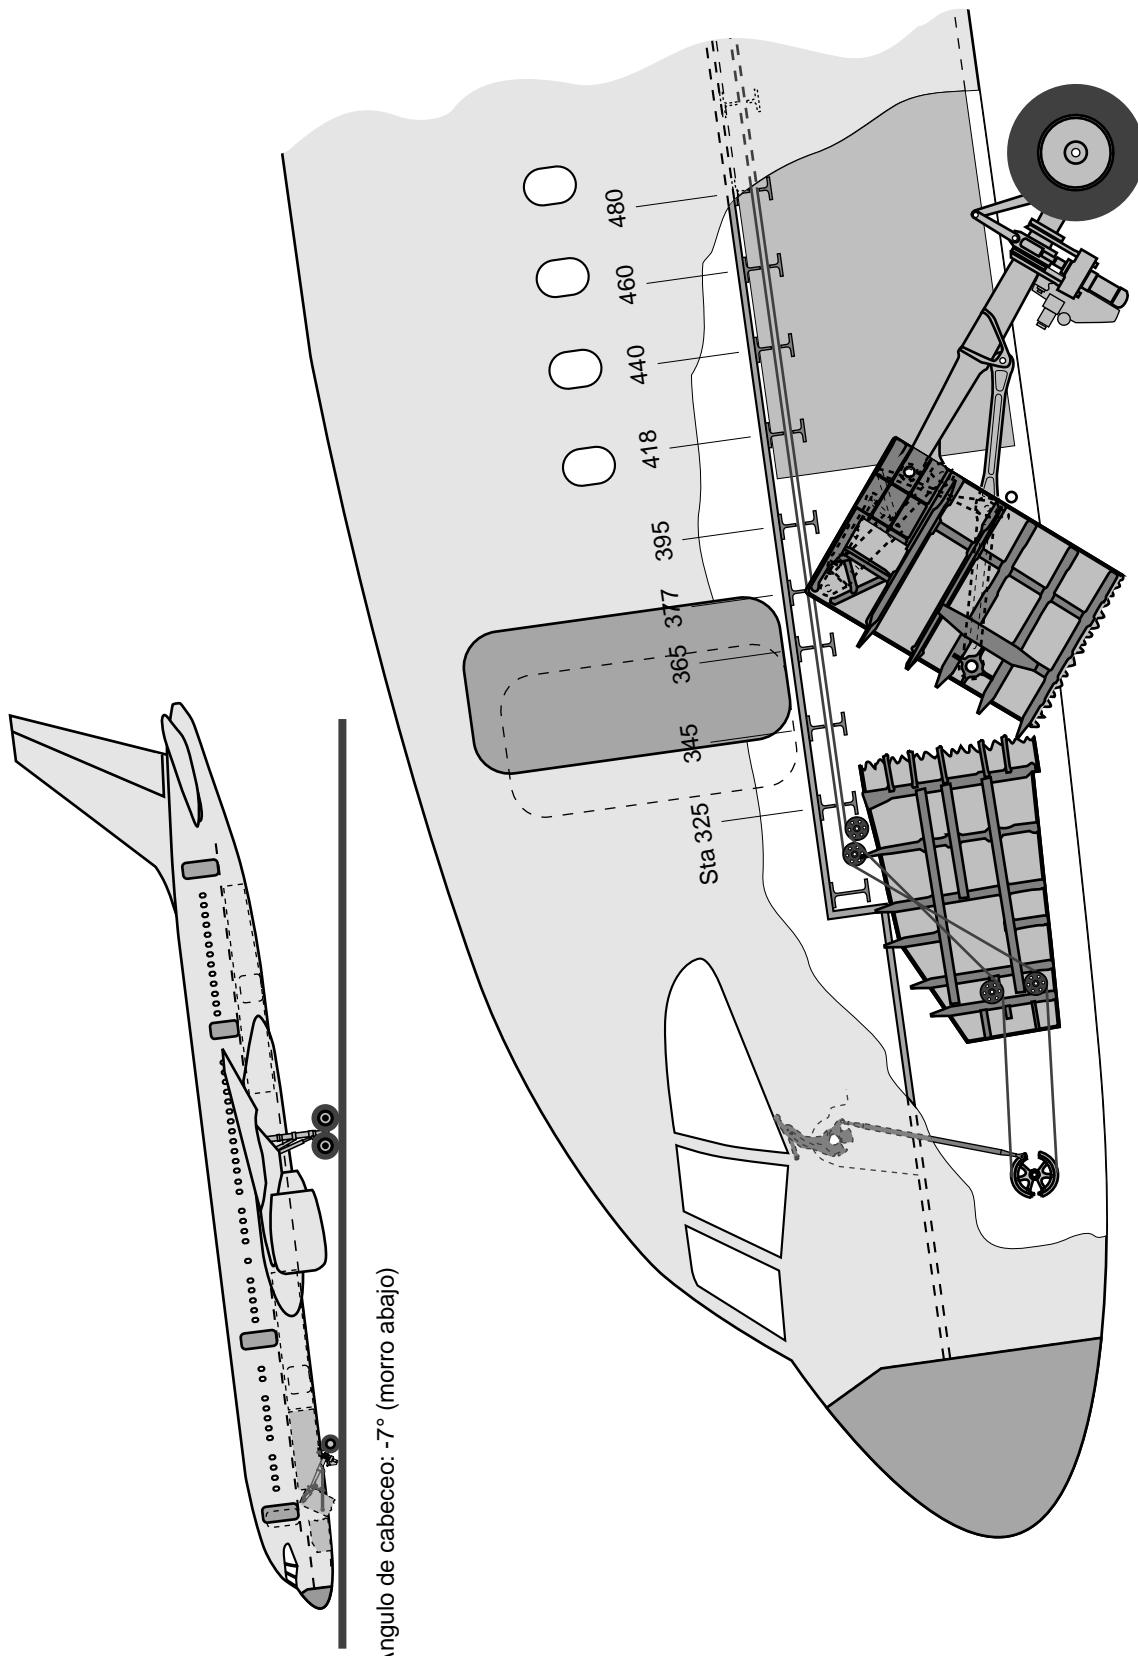
**Figura 33**

**DESPLAZAMIENTO DE LA ESTRUCTURA DE SOPORTE DEL TREN DE MORRO**
