## Informe interino A-032/2008

Accidente ocurrido a la  
aeronave McDonnell Douglas  
DC-9-82 (MD-82), matrícula  
EC-HFP, operada por  
la compañía Spanair,  
en el aeropuerto de  
Madrid-Barajas, el 20  
de agosto de 2008

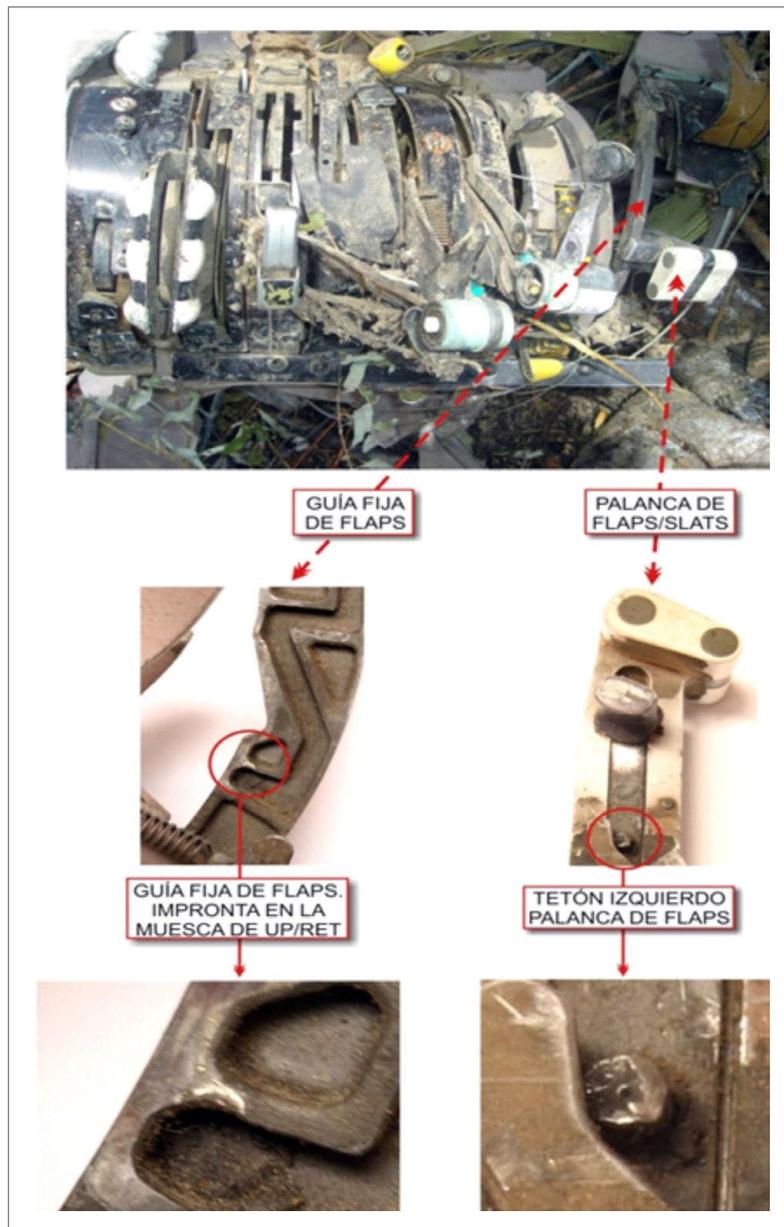
Figura 5. Detalles del examen de la palanca de mando de flaps

La guía fija presentaba en todas las paredes interiores de su recorrido marcas de rozamiento propias del funcionamiento normal de contacto del tetón con dichas paredes. La guía presentaba daños en el fondo del alojamiento correspondiente a la

marcación de la posición UP/RET. Estos daños consistían básicamente en la deformación del material situado en la zona adyacente al fondo del alojamiento, presentando una huella de tipo impronta con forma aproximadamente elíptica sobre el material de la pared de la guía, y marcas de arrastre sobre la superficie del material deformado, observándose además material rebatido en la zona de salida del alojamiento sobre la superficie exterior de la guía.

El tetón de marcación de posiciones fijas presentaba daños muy notables en la superficie plana exterior y en la superficie cilíndrica.

Tras el estudio de ambos elementos se llegó a la conclusión de que el daño que presentaba la guía se produjo probablemente debido a un fuerte impacto del tetón de marcación de posiciones fijas de la palanca de flaps/slats contra la guía y posterior movimiento relativo entre el teton y la guía.

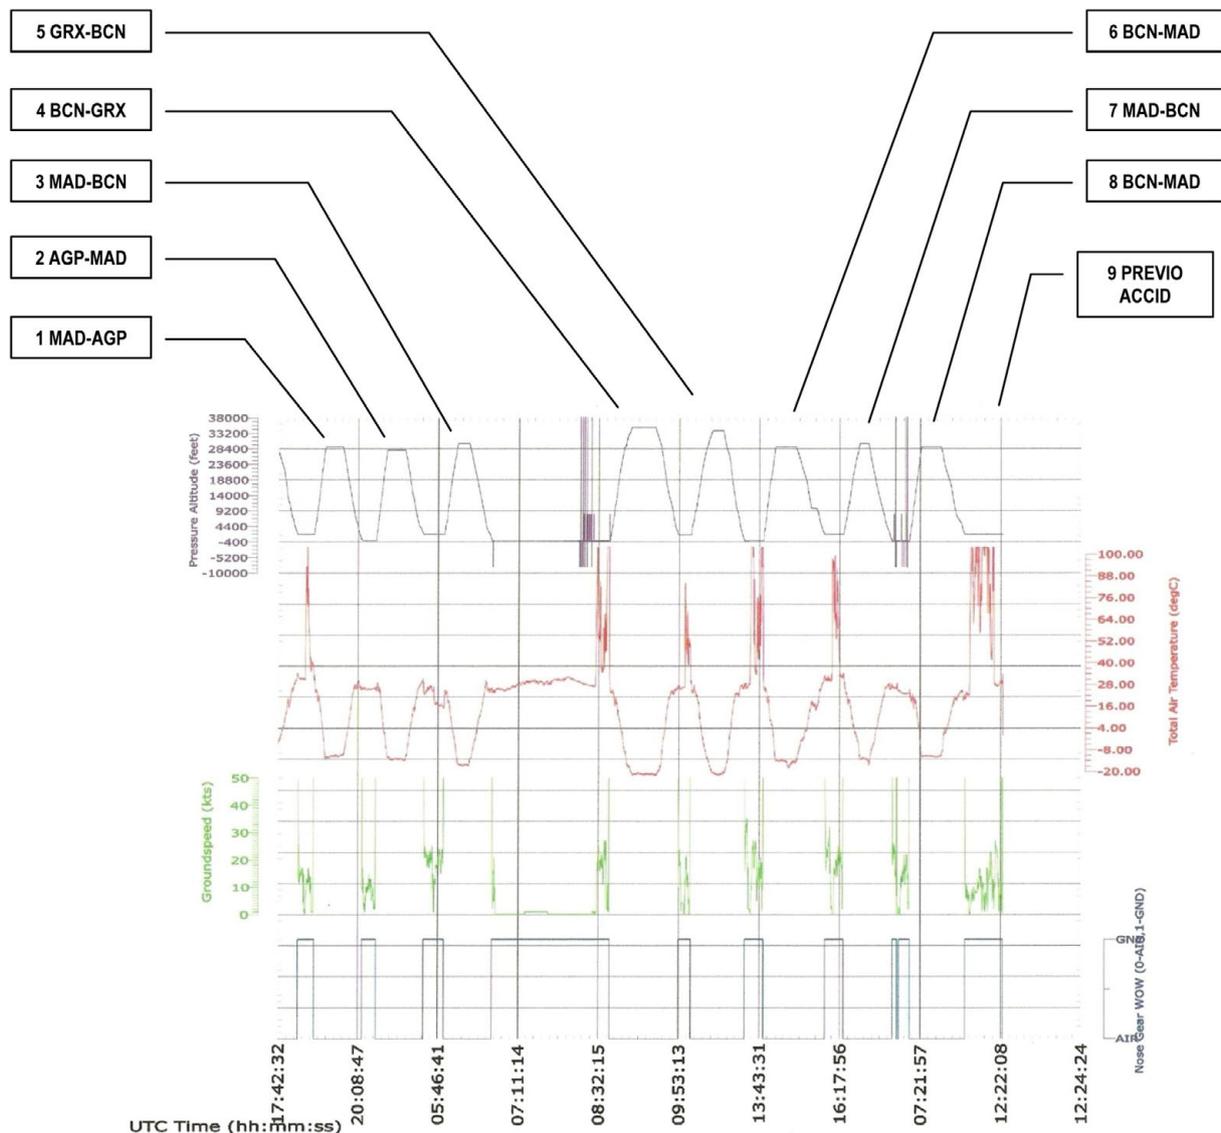
Figura 6. Registros en el DFDR de alta temperatura de la sonda RAT. EC-HFP

- La secuencia total desde el primer caso registrado en el DFDR de alta temperatura incluye 9 vuelos. Abarca 3 días con 2 paradas prolongadas intermedias en las noches de los días 18-19 y 19-20.
- La sonda RAT estuvo calefactada en tierra en 6 ocasiones. La duración media de los sucesos fue de 14:50 minutos (máximo 33 minutos, mínimo 5 minutos).
- Los eventos registrados de alta temperatura de la RAT, tomados día a día, han tenido lugar en el 6.º vuelo del primer día, en el 2.º, 3.º, 4.º y 5.º vuelo del segundo día, y en el 2.º vuelo del tercer día, inmediatamente antes del accidente.
- En ninguno de los 3 días se registró alta temperatura de la RAT en el primer vuelo del día.
- Parece apreciarse una relación inversa entre la velocidad del avión y la temperatura indicada por la RAT, posiblemente debido a que el aire de impacto en el movimiento

del avión durante el rodaje refrigerase la sonda provocando una disminución de su temperatura.

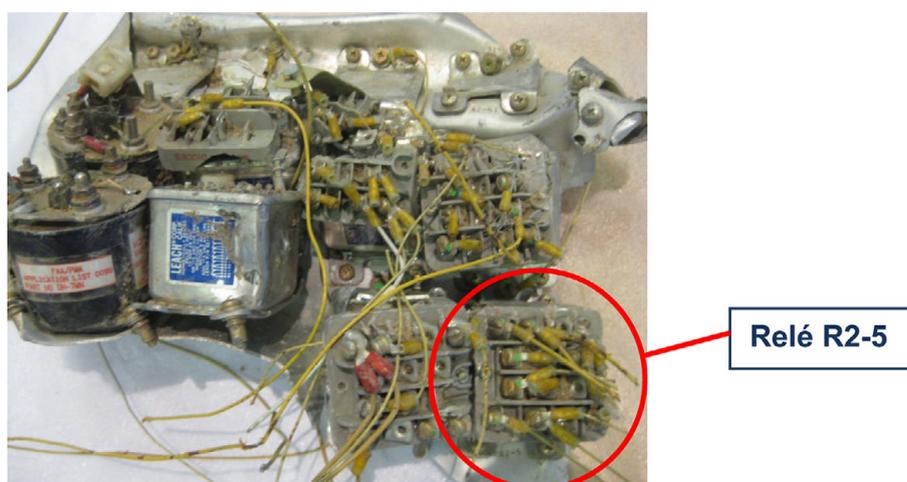
Figura 7. Conjunto de relés recuperado, donde se sitúa el R2-5

Se recuperó de entre los restos de la aeronave, unido a un trozo de la chapa de su soporte en el que había un total de ocho relés (ver figura 7). Presentaba daños por impacto en los contactos situados en la parte superior, en la cubierta, en una de sus caras y en la base. Además, la cubierta estaba parcialmente levantada y le faltaban algunos trozos en las esquinas.

Se observó que en el exterior de la cubierta había abundantes depósitos de residuos, con una gran proporción de arena entre todos los contactos. Una vez eliminados los residuos, se comprobó que dos contactos se habían deformado hasta llegar a unirse por la parte más alejada de la cubierta. Mediante el uso de un boroscopio y a través de los huecos dejados por los trozos que le faltaban, se accedió al interior de la cubierta. Hasta donde se pudo alcanzar, se comprobó que también en el interior había depósitos de residuos y que no había conexiones rotas entre los contactos y las respectivas entradas en la zona sellada del relé.

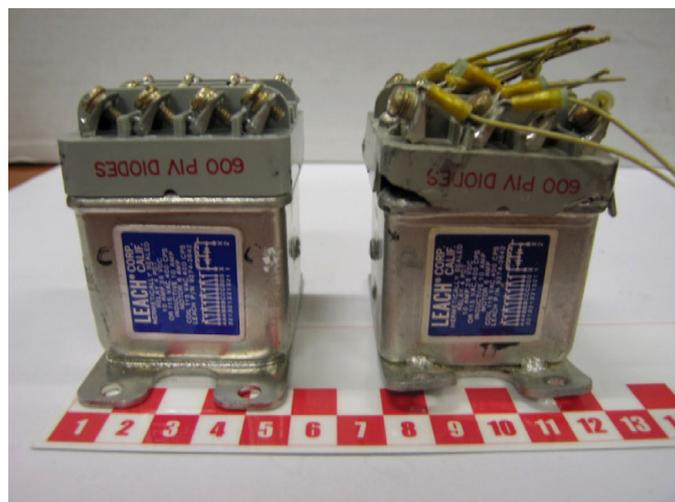
Figura 8. Comparación entre el relé recuperado y uno nuevo del mismo modelo

La inspección radiológica consistió en la realización de radiografías y de una tomografía computarizada con escáner de alta resolución del relé. Los resultados obtenidos permitieron comprobar que no había anomalías detectables en los elementos internos.

Los resultados obtenidos no permiten determinar, por una parte, la posible relación entre los defectos encontrados en el relé y el funcionamiento anómalo de la calefacción de la sonda RAT y del TOWS en el transcurso del accidente. Por otra parte, no se puede concluir con las pruebas realizadas si el comportamiento defectuoso manifestado por el relé es consecuencia o no de los daños que sufrió en el accidente.

Se considera que el desmontaje completo del relé, que no ha sido posible emprender hasta ahora, podría aportar información trascendental para discernir las cuestiones anteriores.
