本沢橋床版取替え工事に伴う旧床版の切出し調査報告  
(三才山トンネル有料道路の橋梁床版長寿命化対策について)

一般社団法人 日本建設保全協会 正会員 ○宗 栄一  
長野県道路公社 正会員 手塚 敏徳  
九州共立大学 総合研究所長 正会員 牧角 龍憲  
矢木コーポレーション(株) 宮澤 健一

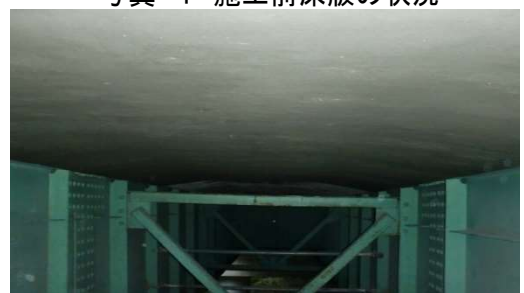
写真-2 増厚補強施工後床版の状況

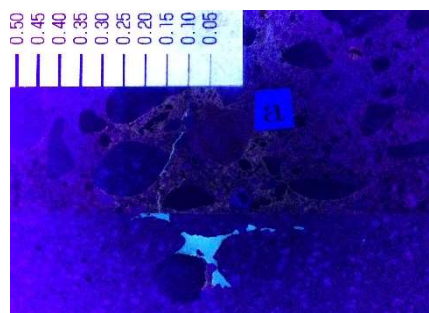
① エポキシ樹脂注入状況：図-2～3の解説図および写真-4～写真-7に示したように、既設床版下面と補強鉄筋の上面のポリマーセメントモルタルが未充填による隙間や0.1mm以下のひび割れにエポキシ樹脂が注入充填されている状況を確認した。

写真-5 a部詳細(注入状況)

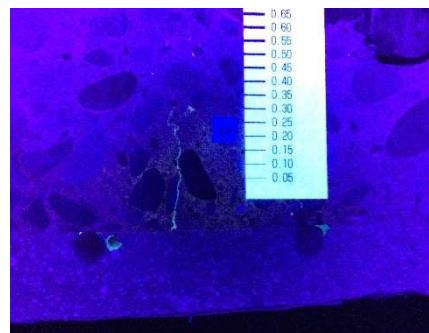
写真-7 e部詳細(注入状況)
