# 国内原子力発電所における 非常用ディーゼル発電機不具合の 傾向と改善策について

2019年7月23日

原子力エネルギー協議会

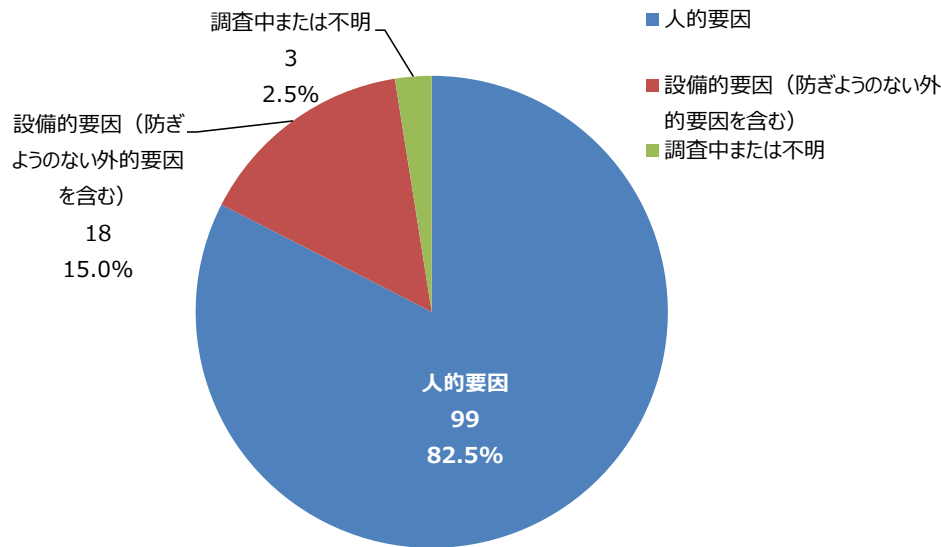
EDG事象 発生要因別件数（人的要因、設備的要因）

- ✓ 傾向分析の対象となるEDG事象120件について、人的要因※1・設備的要因※2の分類を行った結果、**人的要因によるものが99件と全体の82.5%を占めていることを確認**

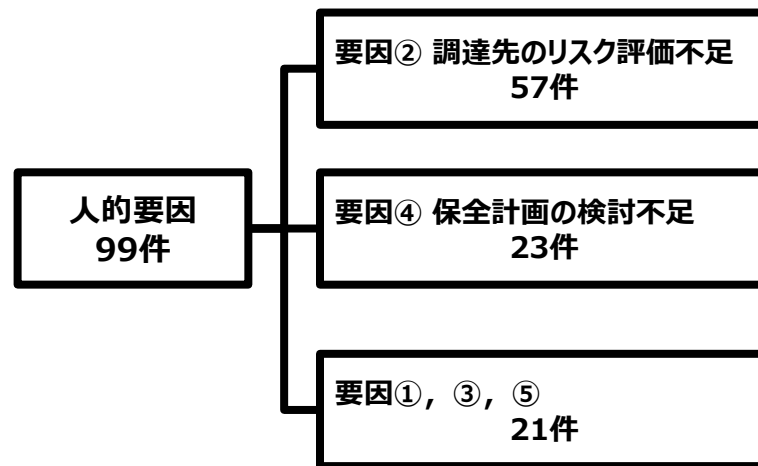
✓ 人的要因を発生させるクリティカルとなる要因を特定するために、99件を対象に5つの要素に分解し分析を行った結果、

②調達先のリスク評価不足(57件)

④事業者の保全計画の検討不足(23件)

が支配的であることを確認

✓ 類似の作業プロセスに起因しているものが多く見られる

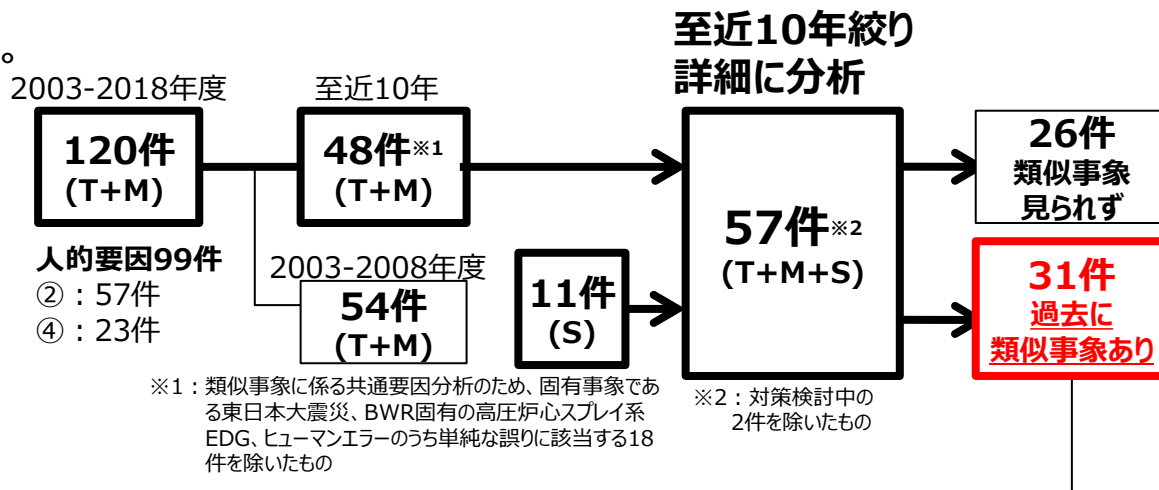
- ✓ **再発率は54.4%（31件）であり、半数以上は過去に経験したトラブルの類似事象**
- ✓ **再発事象のうち人的要因によるものは77.4%（24件）**。以下の要因が支配的であることを確認
  - ②調達先のリスク評価不足(15件)
  - ④事業者の保全計画の検討不足(6件)

**設備的要因 7件**

**人的要因 24件（77.4%）**

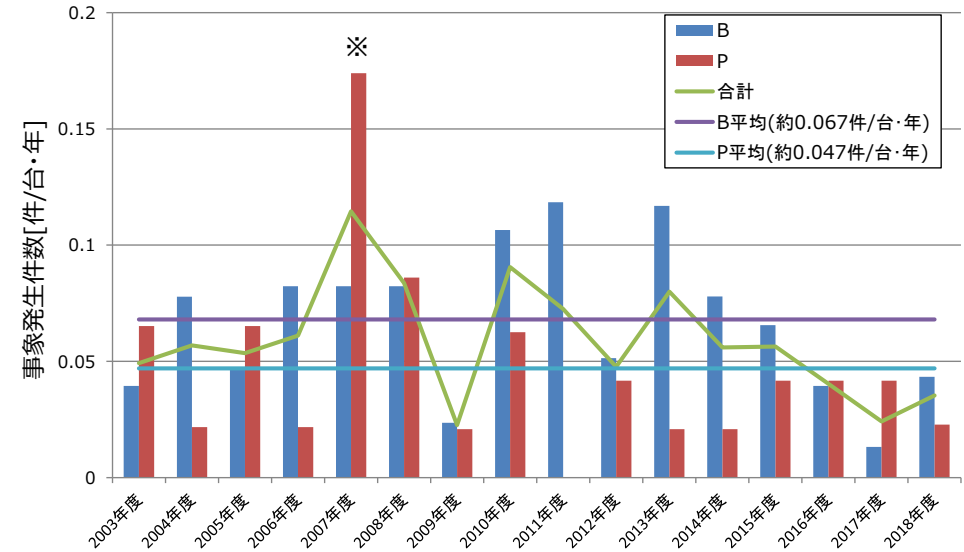
EDG1台あたりの事象発生年度別推移  
(BWR、PWR、BWR・PWR合計)

※：2007年度のPWR事象発生件数は8件であり、年度平均約2.2件/年に比べて有意に多くなっている。事象の内訳を確認すると、施工不良、保守計画不良を起因とし、時間経過により顕在化した運転中の事象が6件となっており、前後の年度で発生した同事象の件数と比較しても際立って多くなっている。

PWR事業者においては、施工不良に起因するEDGに関する保安規定のLCO逸脱事象を経験したことから、保守点検体制の充実（原子力品質でのメンテナンス確立）を指向し、従来、船舶用DGで使用実績のあったEDGメーカーが元請会社であったものを、原子力仕様の品質管理が採用されているプラントメーカーを元請会社とする体制への変更を行った（2009～2011年度にて技術移管）。

PWR全体では、プラントメーカーによる保全提案及び点検の強化、定期的な情報共有、不具合発生時における工場バックアップ体制の充実等によりトラブル発生抑制、対応迅速化を図っている。

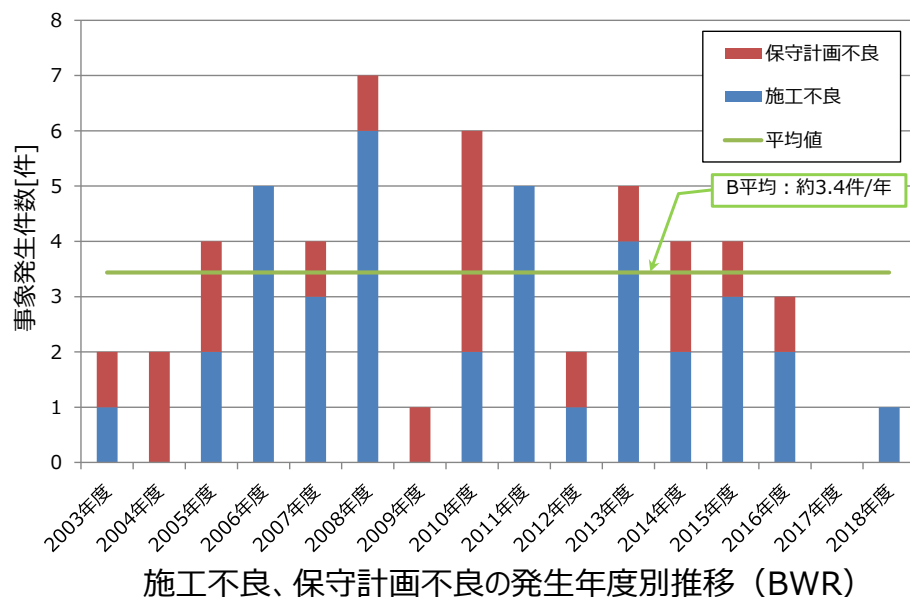
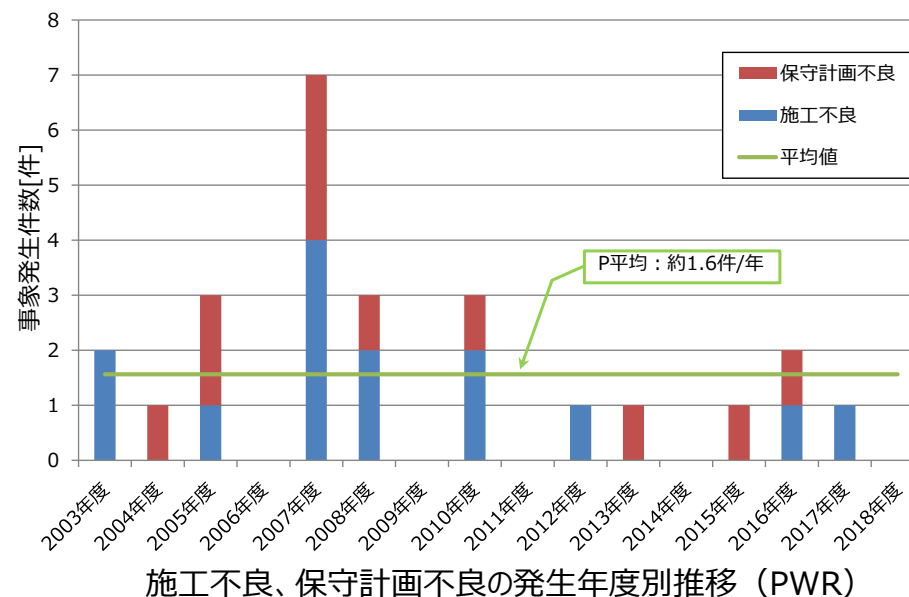
- ✓ BWRは約3.4件/年であり、PWRを上回る水準であるが、近年減少傾向にある。
- ✓ PWRは約1.6件/年。2007年度の特異点（7件）への対応（施工体制充実）により、2011年度以降の事象発生件数は、年平均0.75件/年で少ない。
