INFORME FINAL

WEST CARIBBEAN AIRWAYS

DC-9-82 (MD-82)

MATRÍCULA HK4374X

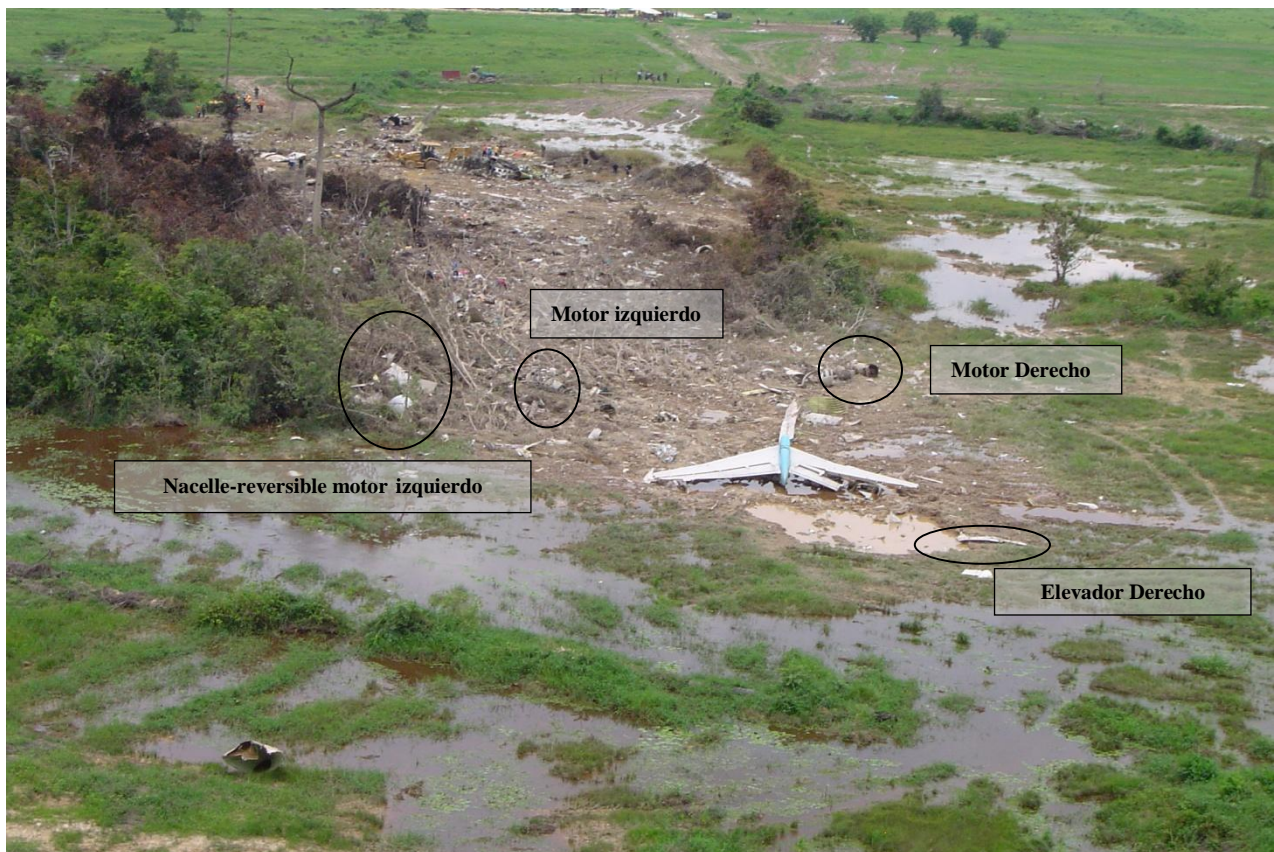
Fig. 1: La aeronave quedó totalmente destruida luego del impacto, excepto el estabilizador horizontal, el cual quedó casi completo.

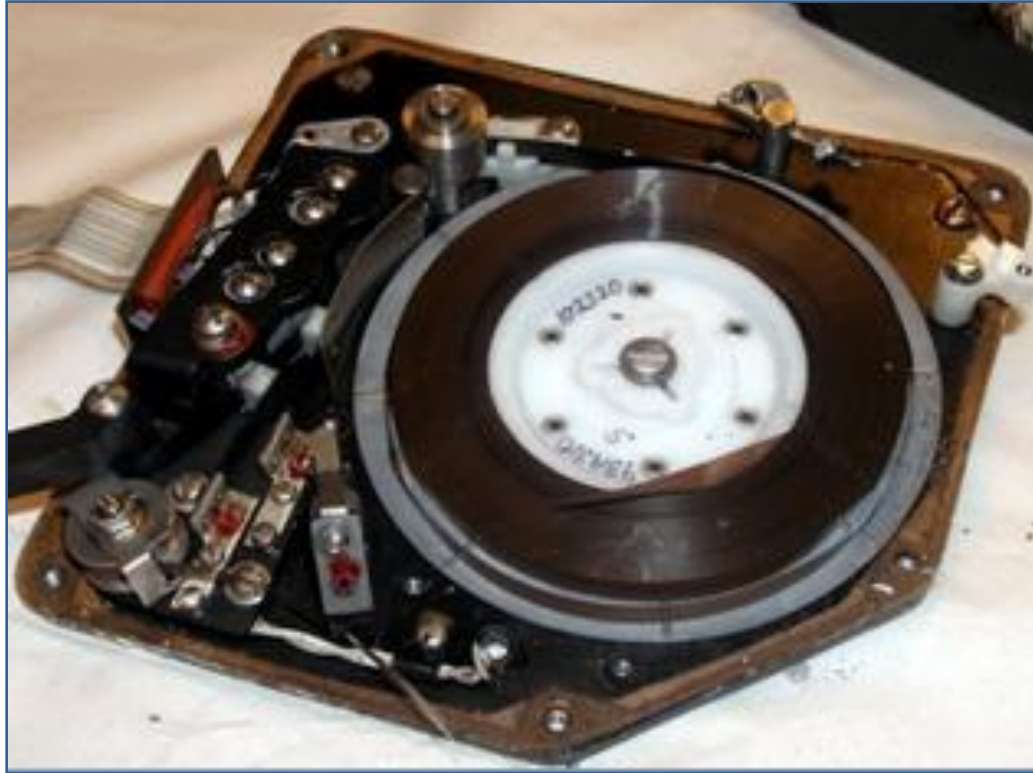
Fig. 36: Cinta magnética y mecanismo de CVR.

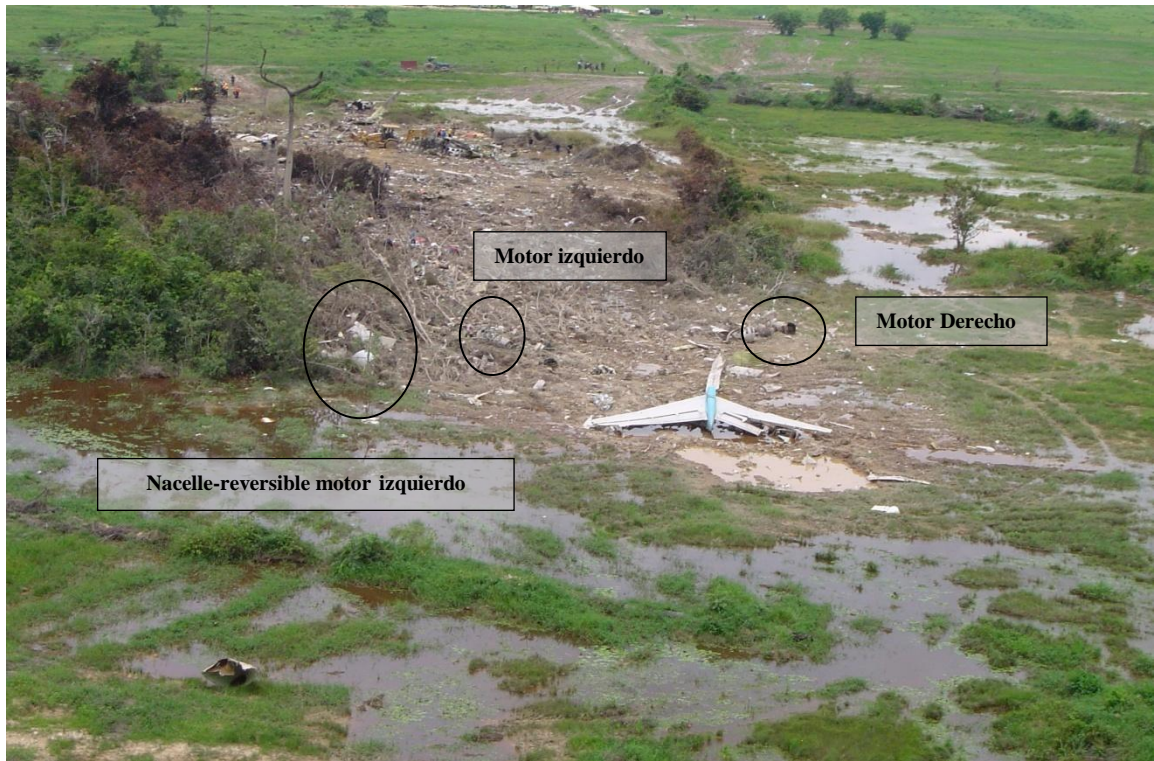
PLANO IZQUIERDO: Totalmente fracturado, el flap deformado y encontrado de forma aislada, el tren principal izquierdo se encontró aislado, en posición de retraído, con una sola rueda; el alerón totalmente deformado y fracturado.

PLANO DERECHO: Con múltiples fracturas, el flap deformado y encontrado de forma aislada, el tren principal derecho se encontró aislado, en posición de retraído, con una sola rueda; el alerón totalmente deformado y fracturado.

REGISTRADORES DE VUELO: El CVR y el FDR se encontraron con abolladuras, sin perforaciones, enterrados en el lodo cerca del punto de impacto de los motores con el terreno.

Fig.39: Restos de la aeronave.

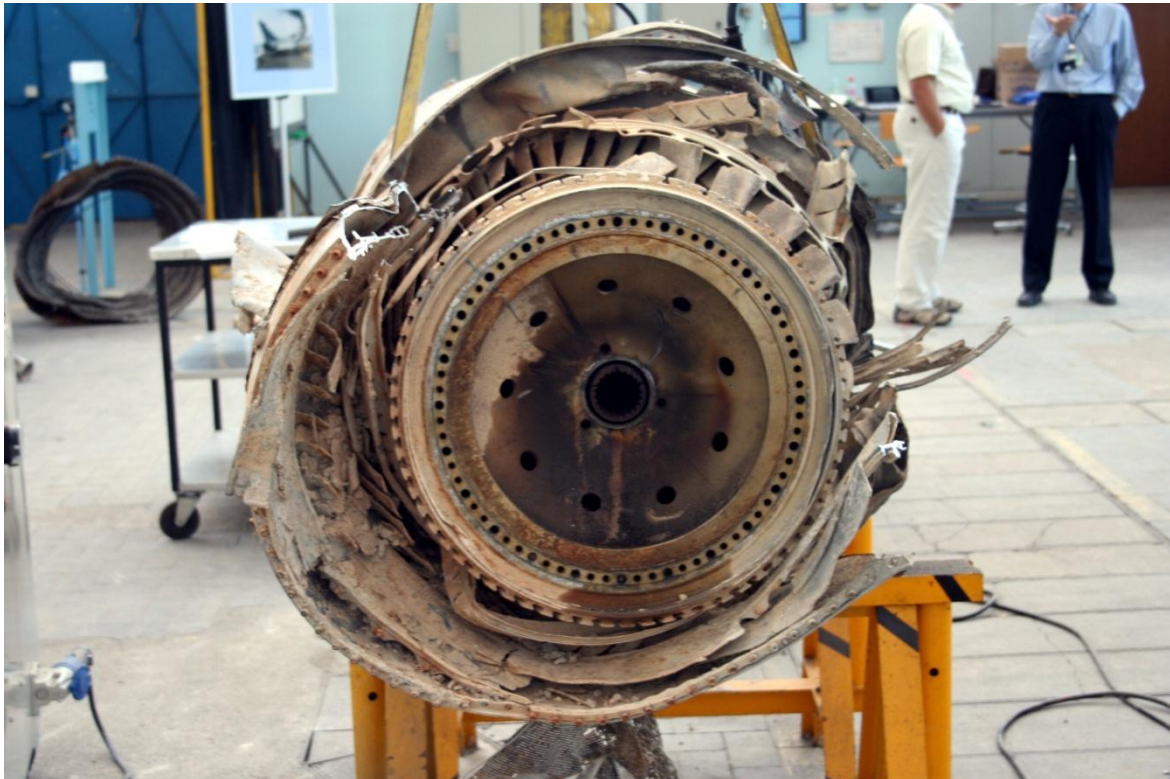
Fig.40: Motor Nro.1.

Los daños a los motores son consistentes; ambos rotores (N1) giraban a bajas revoluciones y ambos rotores (N2) giraban a muy altas revoluciones para el momento del impacto. A continuación se mencionan detalladamente las siguientes observaciones:

El soporte del rodamiento está fracturado y aproximadamente el 75% de su estructura falta, lo que permitió un examen visual del engranaje. Faltan siete rolines y el resto de ellos no muestran evidencias de algún daño en su estructura. La “jaula” donde se alojan los rolines faltantes (07) no muestra daño alguno. La pista del mismo esta casi intacta.

La sección cónica frontal con el engranaje Nro.1 presenta marcas circunferenciales de roce. Hay ocho (08) álabes faltantes en esta sección. Los cuatro sellos posteriores de retención integrados al ventilador (FAN), están fracturados y muestran marcas de roce. Los restantes 26 alabes están fracturados en el punto de sujeción con el “hub”. La

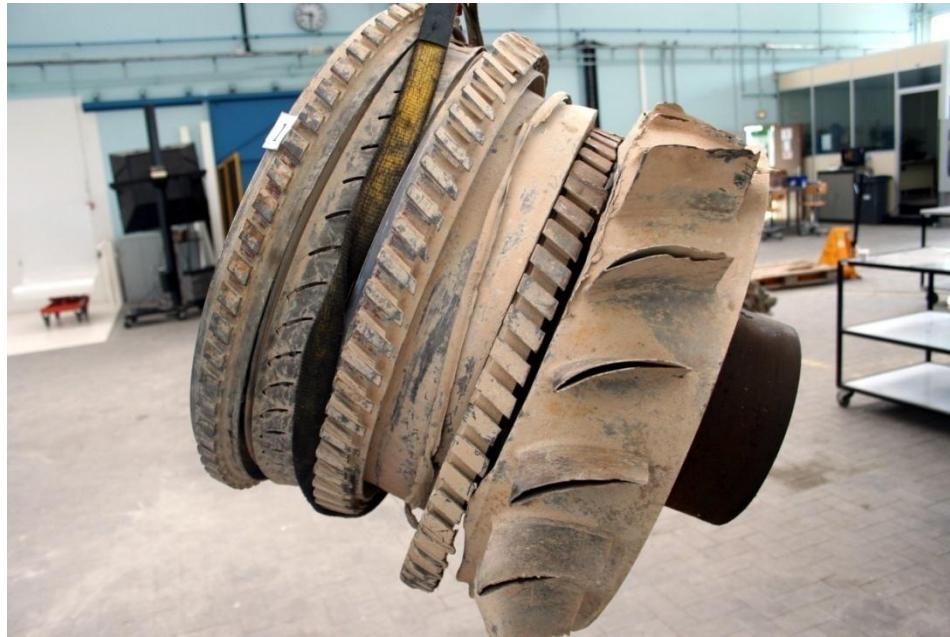
Todos excepto dos (02) de los álabes de la etapa 1.5 del LPC, faltan en el disco. La superficie fracturada de los dos (02) álabes presenta daños circunferenciales de roce con algún tipo de material que se extiende desde el extremo posterior de la fractura en dirección opuesta a la rotación.

Todos los álabes excepto cuatro (04) de la tercera etapa del LCP, faltan en el disco. La superficie fracturada muestra evidencias de marcas de roce en la dirección opuesta de giro del rotor de baja. Alrededor del 75% de las plataformas de esta etapa (LCP), están fracturadas. Las marcas de roce circunferencial se aprecian en la dirección opuesta a la rotación del motor.

Aproximadamente el 75% de los álabes de la 5ta. etapa del (LCP), faltan en el disco. La superficie fracturada en los álabes remanentes muestra evidencias de roce con materiales en forma circunferencial, extendiéndose en dirección opuesta a la rotación del rotor de baja.

Fig.41: Compresor de baja presión del motor Nro.1.

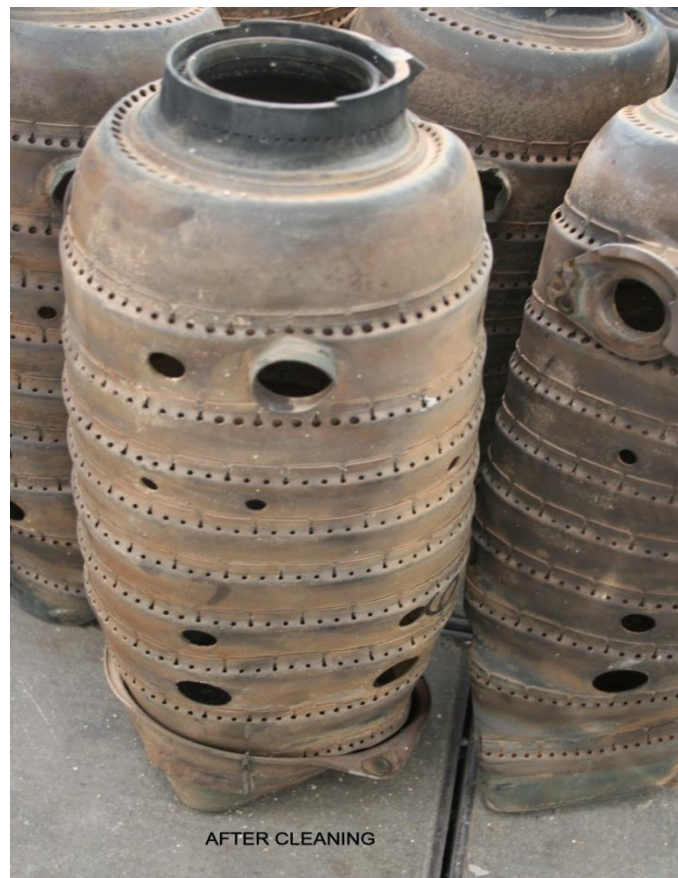
El protector interno del quemador está fracturado los 360 grados alrededor de una pulgada y $\frac{1}{2}$ detrás de la bisagra frontal. El protector exterior de las cámaras de combustión (CCOC), el cual fue observado aplastado hacia adentro, fue cortado y removido del motor para facilitar la remoción de los quemadores. Los quemadores 3, 4 y 5 están aplastados.

Todos los quemadores fueron lavados con agua a presión para limpiarlos. No hay evidencia de metalización de los quemadores. Los quemadores están libres de cualquier operación anormal producto de excesivo calor.

Fig.42: Cámaras de combustión del motor Nro.1.

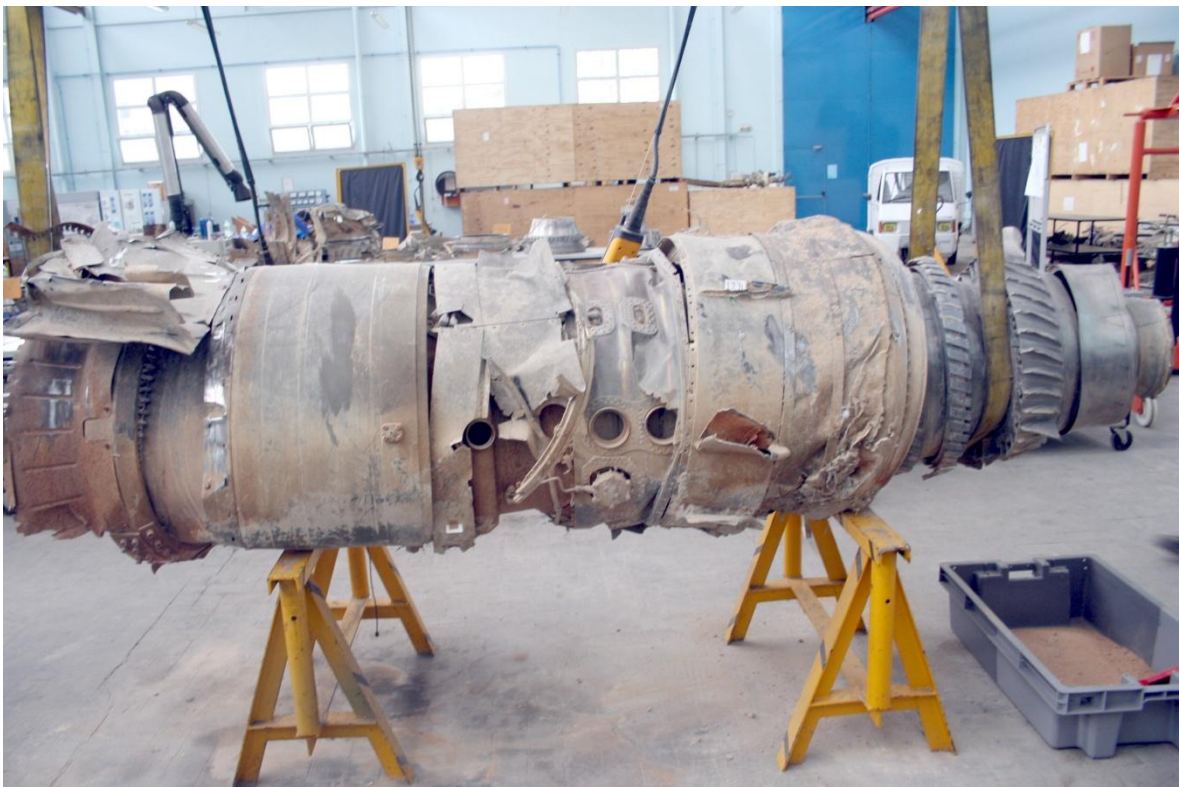
Fig.43: Motor Nro.2.

La sección cónica frontal al rodamiento Nro. 1 tiene una marca de roce. Todos los álabes del ventilador están fracturados; todos los álabes excepto 3, están fracturados cerca de la base de los álabes. Varios de los álabes del ventilador tienen marcas de roce circunferencial. Hay 3 o más álabes con marcas azuladas en su superficie.

Sucio en los álabes fracturados requirió la inspección visual de todos los álabes. Trece de los 34 álabes están en una posición posterior a su ubicación normal. Los 3 álabes fracturados en la parte exterior de la base tienen una distancia entre 2,4 y 5 ½ pulgadas sobre la raíz de la plataforma. Esos álabes están doblados en una dirección opuesta a la rotación. Dos álabes fueron recuperados en el sitio del accidente y fueron enviados al CEPr. Esos dos álabes fracturados coinciden con los dos álabes de este rotor y son identificados como Nro. 2 y 28.

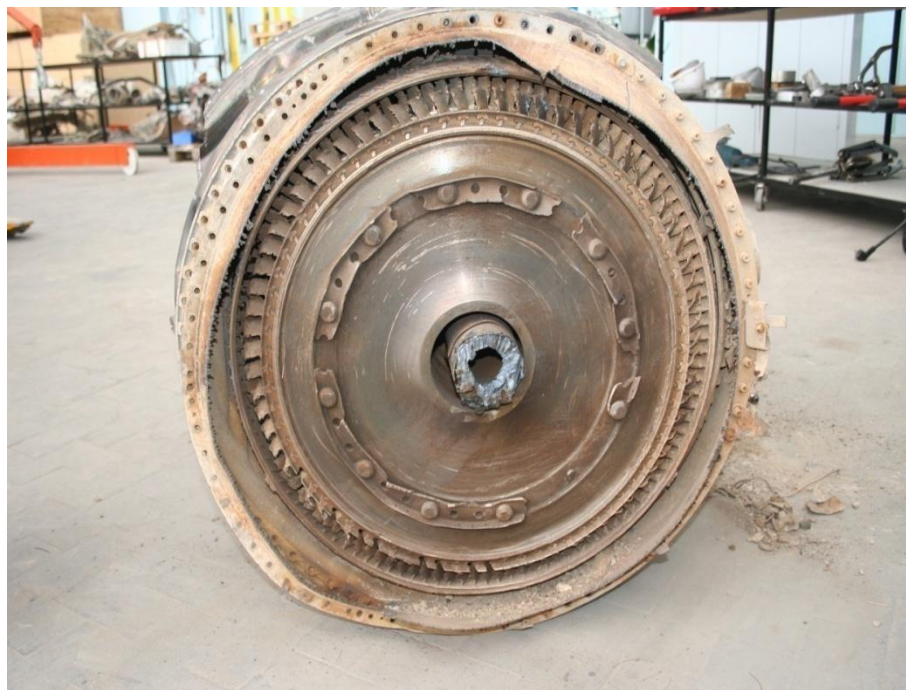
El cono posterior del compresor de alta está fracturado en múltiples fragmentos. La reconstrucción determinó que la circunferencia entera en el plano del balance fue recuperada. La sección delantera del tubo central del compresor de alta fue inspeccionada en la posición instalada. Se evidencia una fractura axial delantera en el tubo central.

Fig.44: Compresor de alta presión del motor Nro.2.

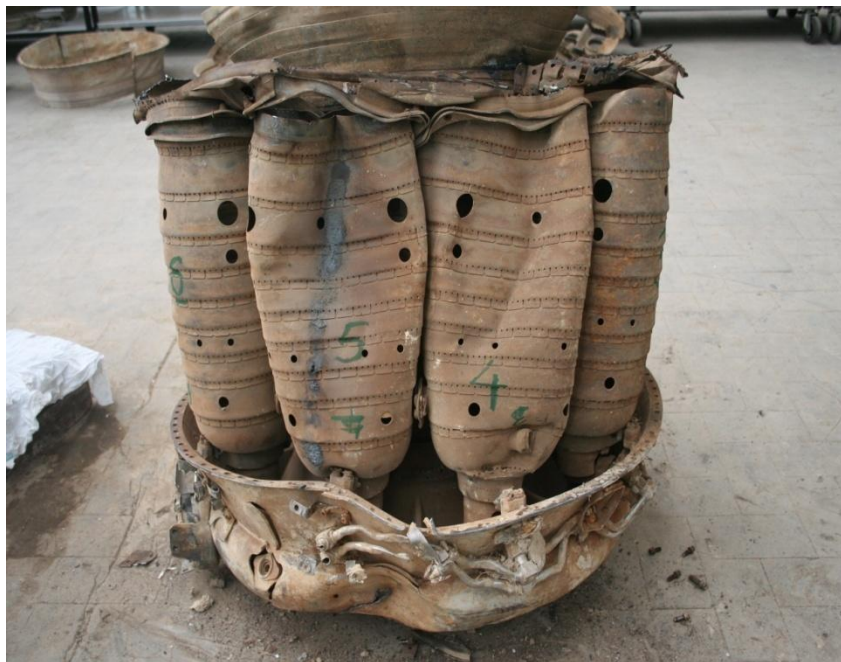
La cámara fue cortada axialmente y removida para permitir estudiar los quemadores. Los quemadores 4 y 5 están aplastados. Todos ellos fueron lavados con agua a presión; no han sido sometidos a stress por extremo calor. La caja del quemador posterior está fracturada en la posición 360° alrededor de una pulgada y media en el borde posterior y también está fracturada en la posición entre los 290° y 300° alrededor de dos pulgadas y media del borde posterior.

Fig.45: Cámara de combustión del motor Nro.2.

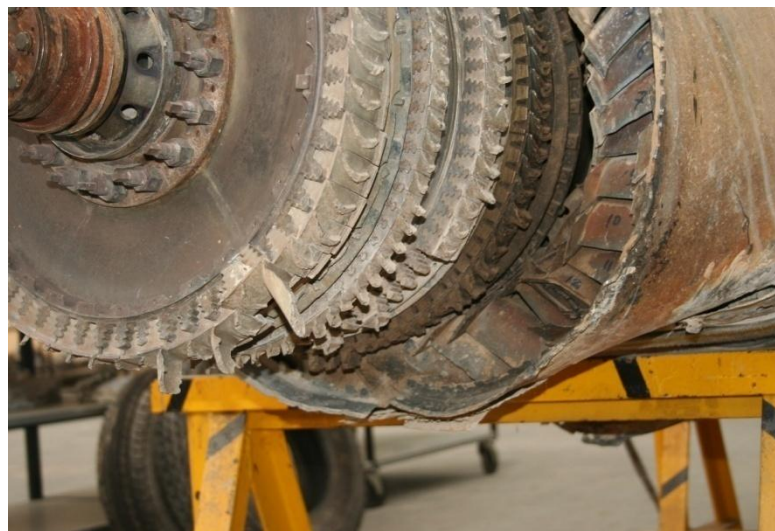
El protector de la HPT está intacto y distorsionado. El mismo está aplastado entre las 4 y las 8 del reloj y es consistente con el impacto en tierra. La caja de la LPT está separada de la caja de la HPT; se encuentra aplastada entre las 4 y 8 del reloj. El 2do. y 3er. OAS están intactos. El segundo OAS está muy dañado en la base del material, entre las 4:30 y 7 del reloj. Las áreas cercanas a la circunferencia todavía tienen panel de abeja unido a la base del OAS. El tercer OAS está severamente dañado entre las 7 y 6:30 del reloj. El cuarto OAS falta. No hay muestras de rotura ni huecos en la caja de la LPT.

Fig.46: Turbina de alta presión.

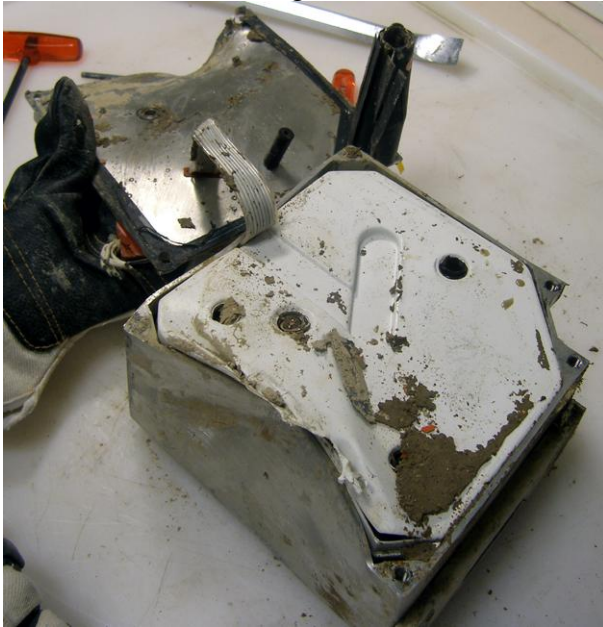
Picture 5 : damaged protected module

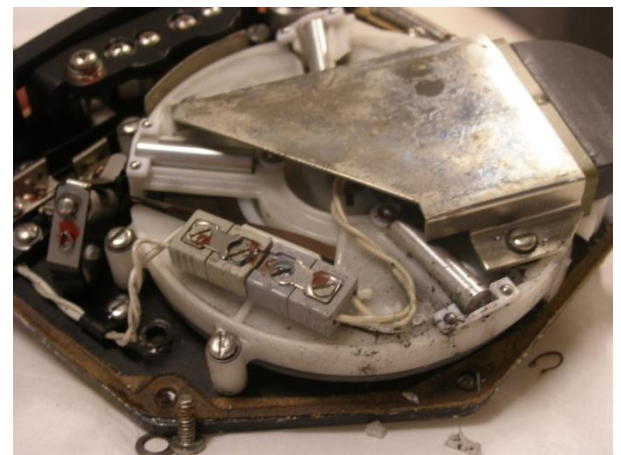
Picture 8: broken tape casing
