# COMMISSION D'ENQUETE

## RAPPORT

*Relatif à l'accident survenu le 25 septembre 1998*

*à l'avion de type BAe-146-100 immatriculé EC-GEO*

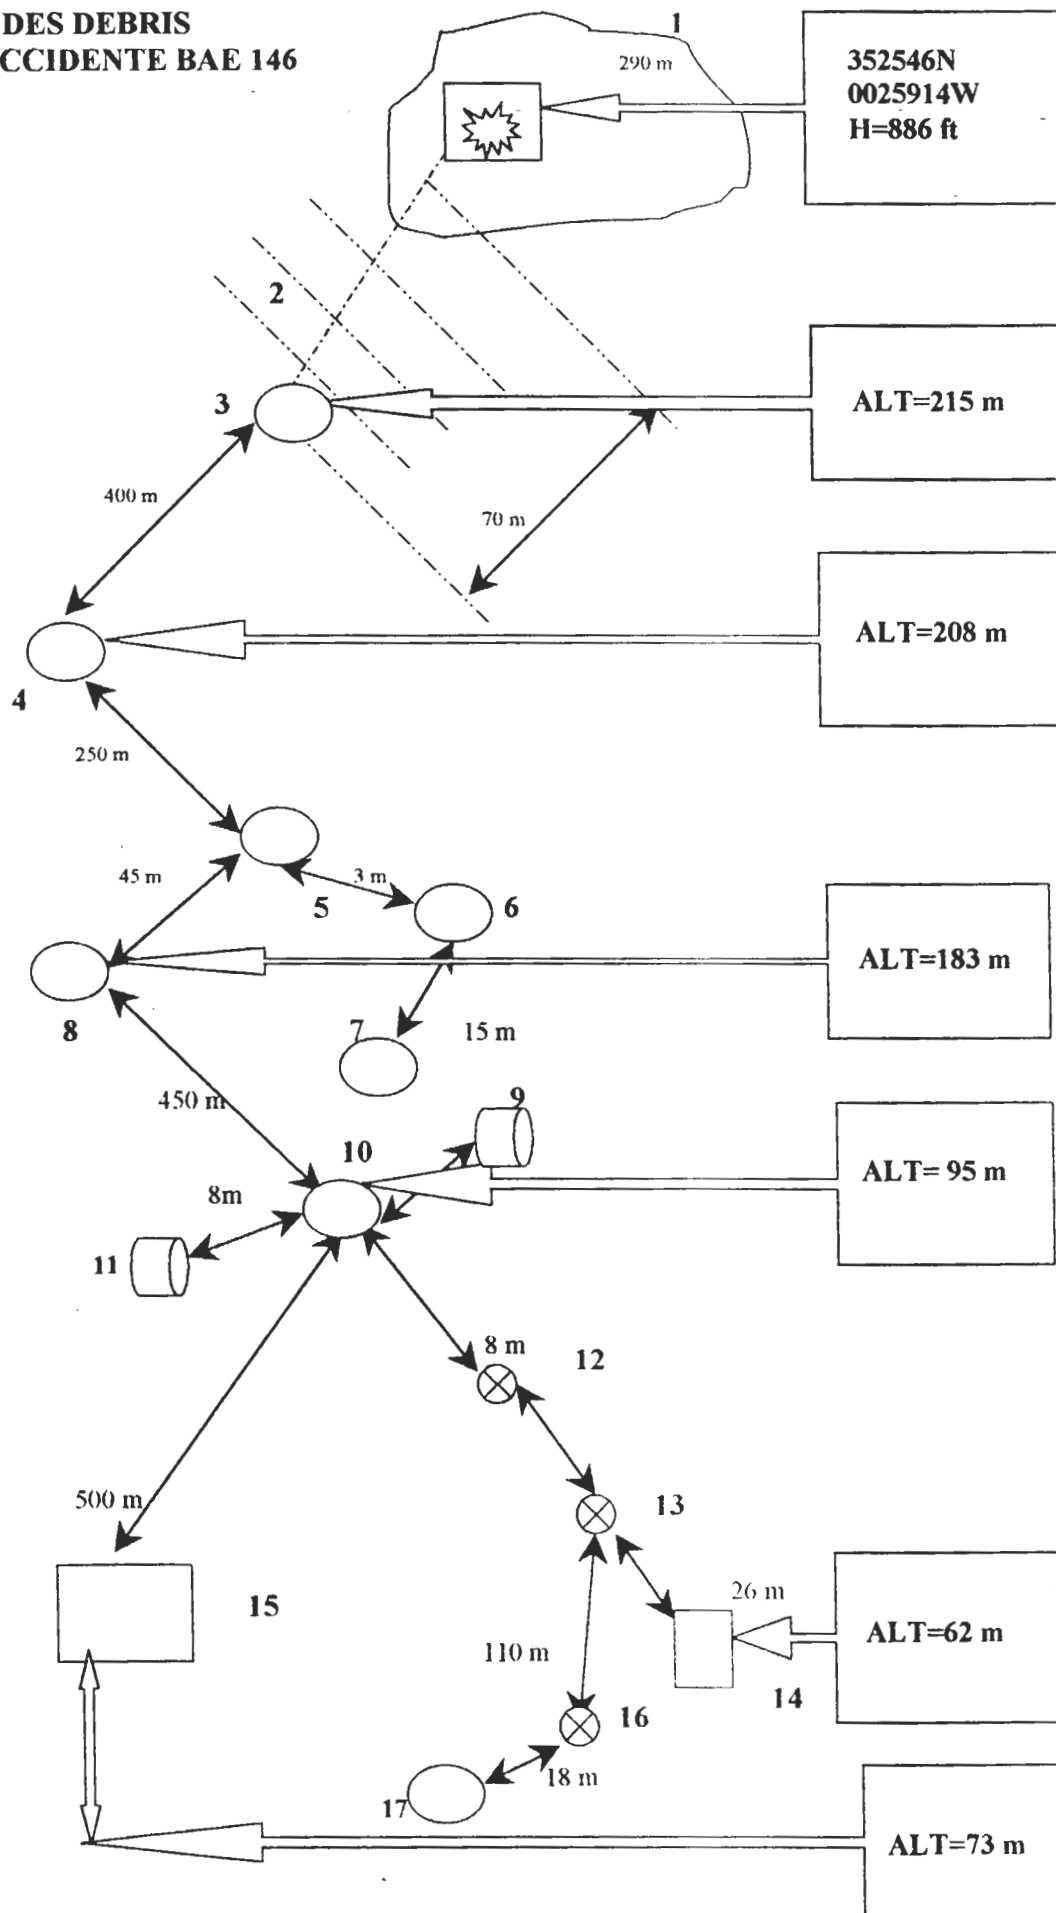
# REPARTITION DES DEBRIS DE L'AVION ACCIDENTE BAE 146

L'avion fut complètement détruit à l'impact. Les différentes cellules de l'avion étaient réduites en morceaux et éparpillées à cause de la puissance du choc, à quelques dizaines de mètres du point de sa collision avec le relief ( cf :Annexe 2 )

1. Lieu de crash (JBEL LAABADAT).
2. Versant donnant sur la vallée.
3. Débris portière soute à bagages.
4. Gouvernail éjecté au cours de la trajectoire.
5. Trainée de brûlures dues au déversement de fuel.
6. Débris de câbles équipant l'avion.
7. Débris du fuselage.
8. Flanc droit du fuselage portant indicatif AER.
9. 3ème réacteur.
10. 4ème partie fuselage avec aile gauche.
11. 4ème réacteur.
12. 1<sup>re</sup> roue avec jante.
13. 2ème roue.
14. 1<sup>re</sup> habitation du nommé Abdelkader Chaïb, avoisinant l'épave en fin de course côté Nord.
15. 1<sup>re</sup> habitation du nommé Hammouti Maanan, avoisinant l'épave en fin de course côté Sud.
16. 3ème roue.
17. 4ème roue avec jante.
