Informe técnico A-032/2008

Accidente ocurrido a la
aeronave McDonnell Douglas
DC-9-82 (MD-82), matrícula
EC-HFP, operada por
la compañía Spanair,
en el aeropuerto de
Madrid-Barajas, el 20
de agosto de 2008

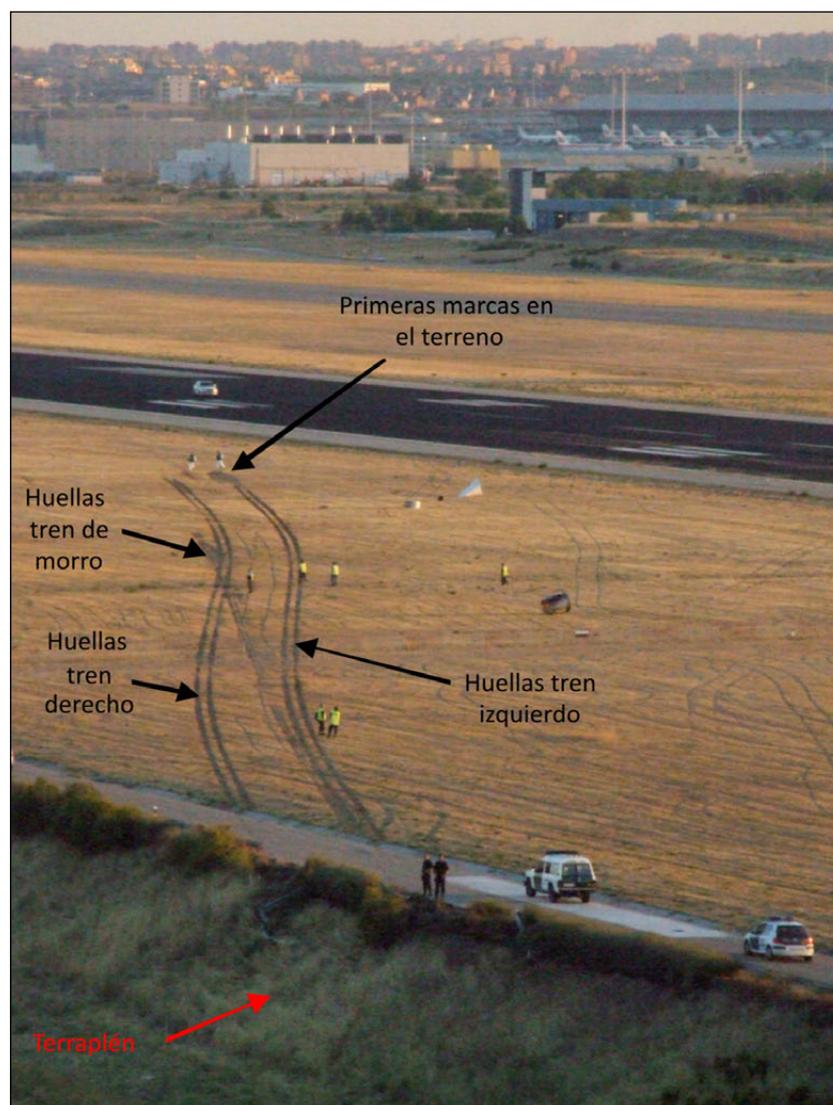
Figura 12. Huellas dejadas por la aeronave en su recorrido por la franja de pista

Tras la rotación, la aeronave se elevó sobre la pista de vuelo hasta alcanzar una altura máxima de 40 ft sobre ésta. Después comenzó a perder altura, a la vez que se produjeron varios movimientos de alabeo a ambos lados, durante los cuales se desvió hacia la derecha. El primer impacto con el suelo se produjo con la zona del cono de cola del avión y casi simultáneamente con la punta del ala derecha y los capós del motor derecho. Las huellas de esos impactos se localizaron en el lado derecho de la franja de pista visto en la dirección de despegue, a una distancia de 60 m, medida perpendicularmente al eje de la pista y a 3207,5 m del umbral, medidos en la dirección de la pista.

Cuarenta y cinco metros más allá de la primera marca comenzaban las dos huellas correspondientes a ambas patas del tren de aterrizaje principal. Las huellas de la pata de morro se localizaron a 113,5 m de la primera marca, y se encontraban ligeramente a la derecha de la huella de la pata derecha del tren principal.

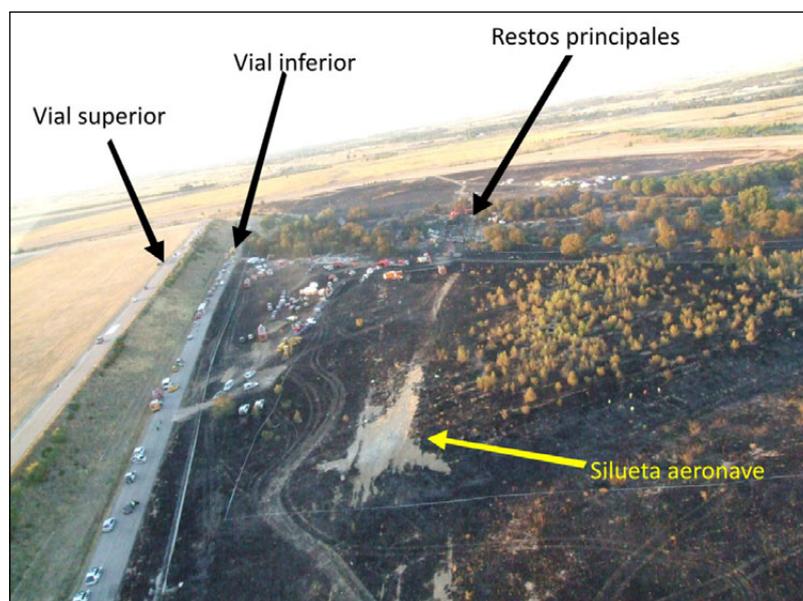
Figura 13. Vista aérea del recorrido final de la aeronave donde se puede apreciar la silueta de ésta marcada sobre el terreno

Después, la aeronave perdió el contacto con el suelo al alcanzar un terraplén situado más allá del extremo lateral de la franja de pista y volvieron a encontrarse de nuevo

huellas en el terreno a 150 m de distancia, sobre la carretera perimetral del aeropuerto, cuya cota está 5,50 m por debajo de la franja de pista. A continuación, la aeronave atravesó un vallado que flanquea la carretera y continuó rodando por el terreno, que en esta zona tenía una vegetación de matorral bajo y herbáceas. Saltó sobre una pequeña vaguada que discurría en dirección transversal a la trayectoria, y volvió a contactar con el terreno en la vertiente ascendente de la vaguada. En este impacto, que fue de gran intensidad y que dejó la silueta de la aeronave marcada sobre el terreno, ésta perdió su integridad estructural. En esta zona se encontraron, entre otros restos, la viga de la quilla, que se ubica entre ambas patas del tren principal, la rampa de la puerta trasera y la puerta de la bodega. Posiblemente en este impacto también se produjo la rotura de la pata de morro, desprendiéndose el pistón con las ruedas.

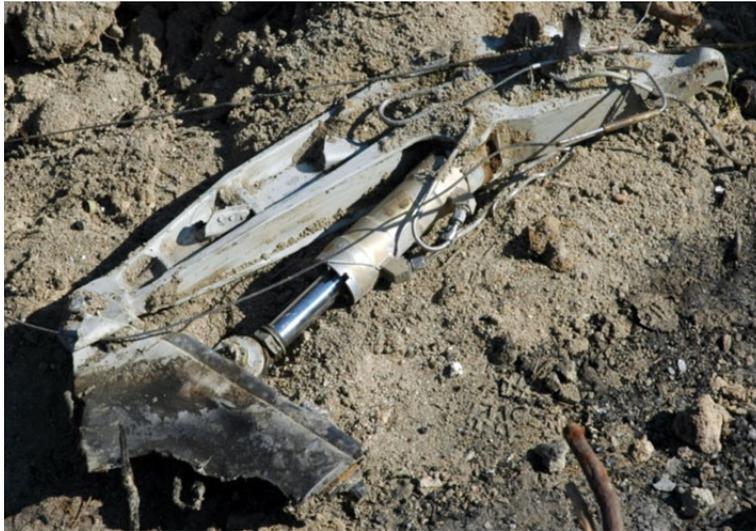
Figura 14. Parte del *flap* izquierdo exterior y actuador central

Se identificaron en el lugar del accidente cinco (5) actuadores de los *flaps*, tres (3) del ala derecha y dos (2) del ala izquierda. Al haber perdido la presión hidráulica, cuatro (4) de esos actuadores se podían extender y retraer libremente, mientras que el quinto presentaba fuertes daños producidos por el fuego al que estuvo sometido después de haberse desprendido de la estructura del ala, y, aunque no había quedado bloqueado, ofrecía bastante resistencia al movimiento, de manera que no podía moverse a mano.

Todos estos componentes estuvieron expuestos al fuego y presentaban evidencias que se corresponderían con una condición de *slats* retraídos.

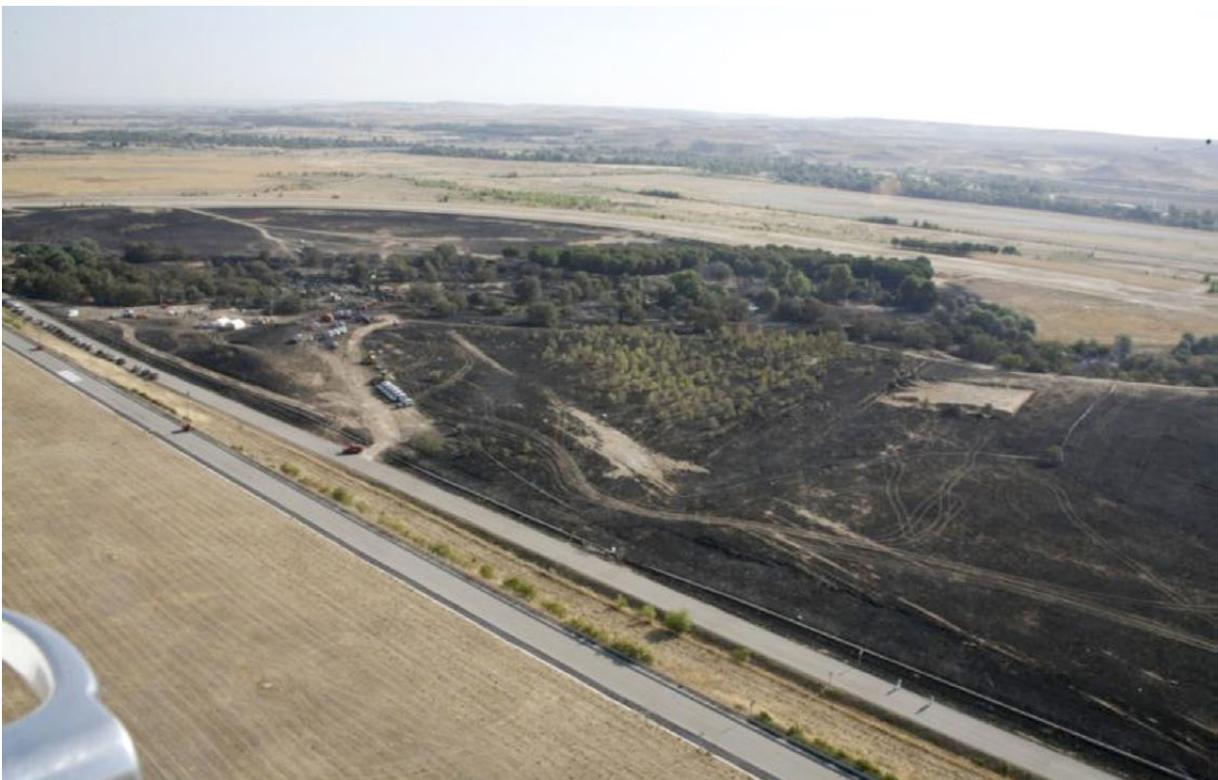
Figura 17. Panorámica de la superficie quemada

El terreno afectado estaba compuesto por una masa arbolada de 817 árboles que se encontraban repartidos en un área de 26 Ha y donde se entremezclaban arbustos de tallo leñoso de menor porte y plantas herbáceas. La zona se encuentra delimitada por los viales que la circundan y que hicieron de cortafuegos.

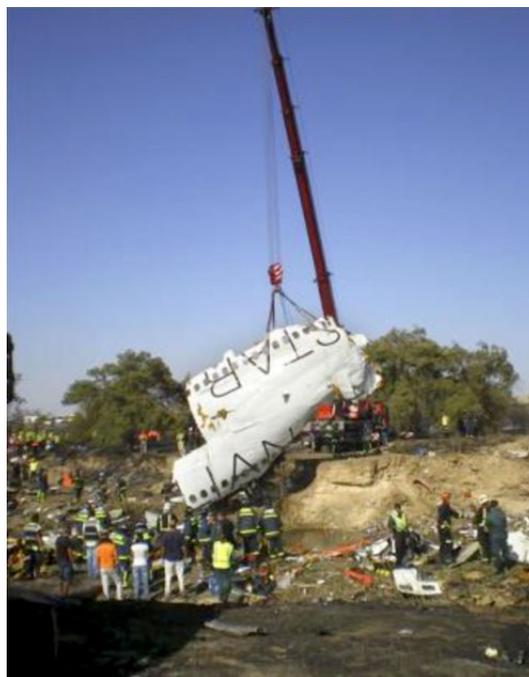
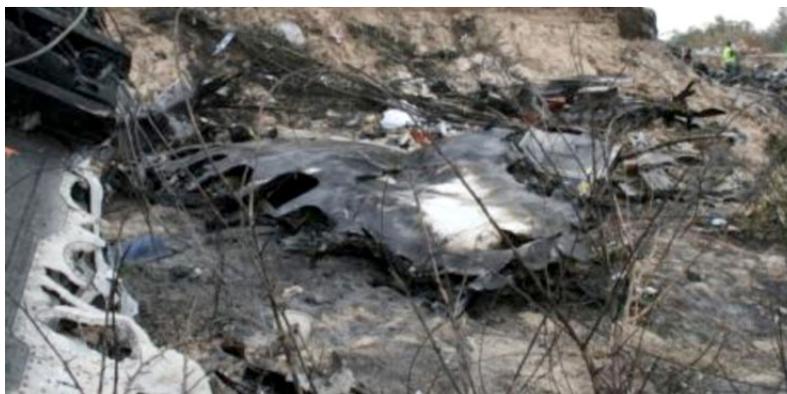
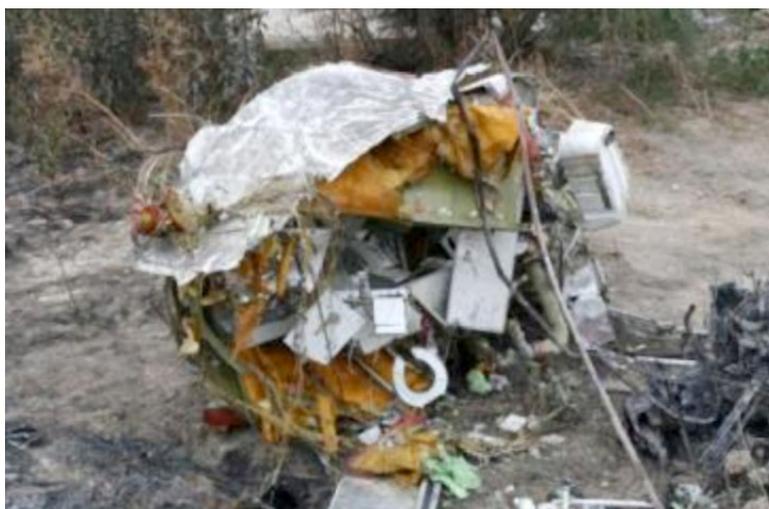
La zona delantera de la cabina de pasaje, correspondiente al primer tercio de la longitud del fuselaje (primeras 17 ventanillas), se encontró en su mayor parte sobre el lecho del arroyo e invertida. Presentaba el agolpamiento de los elementos interiores, sin separaciones verticales, y las filas de asientos estaban boca abajo. Era la única parte de la aeronave que conservaba su forma (véase Figura 18). Los dos tercios restantes de la cabina de pasaje, hasta el mamparo de presión, resultaron destruidos por el fuego (véase Figura 19). Únicamente la zona de los baños y cocinas traseros era reconocible (véase Figura 20).

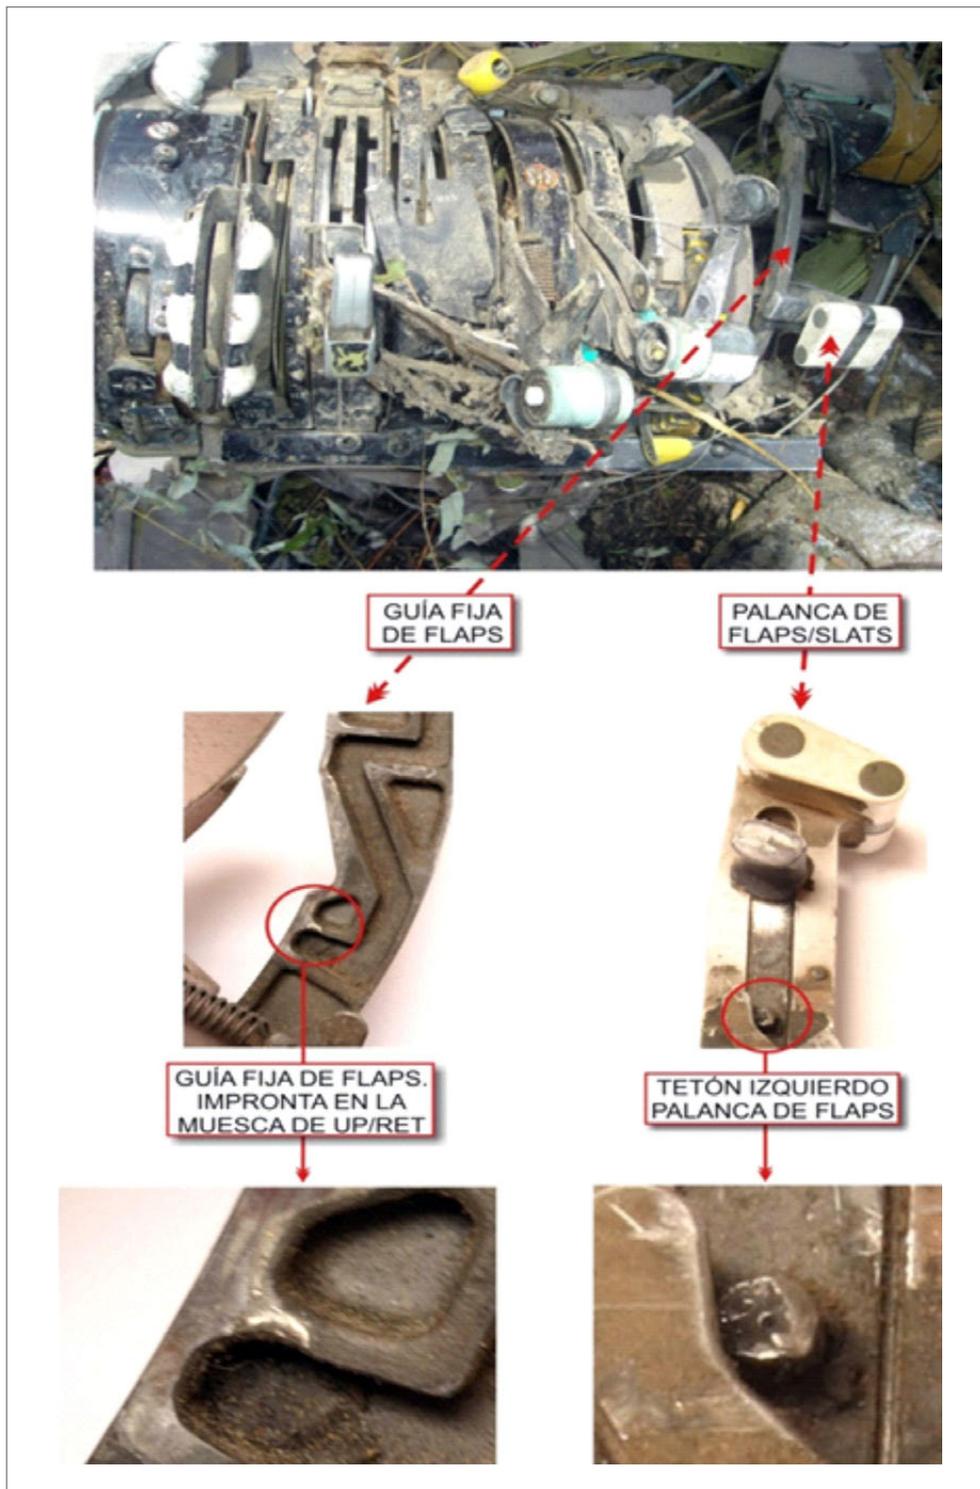
Figura 21. Detalles del examen de la palanca de mando de *flaps/slats*

La guía fija presentaba en todas las paredes interiores de su recorrido marcas de rozamiento propias del funcionamiento normal de contacto del tetón con dichas paredes. La guía presentaba daños en el fondo del alojamiento correspondiente a la marcación de la posición UP/RET. Estos daños consistían básicamente en la deformación del material situado en la zona adyacente al fondo del alojamiento, presentando una huella de tipo impronta con forma aproximadamente elíptica sobre el material de la

pared de la guía, y marcas de arrastre sobre la superficie del material deformado, observándose además material rebatido en la zona de salida del alojamiento sobre la superficie exterior de la guía.

La palanca de mando de flaps/slats presentaba múltiples daños en los distintos elementos que la forman. En particular, el tetón de marcación de posiciones fijas presentaba daños muy notables en la superficie plana exterior y en la superficie cilíndrica.

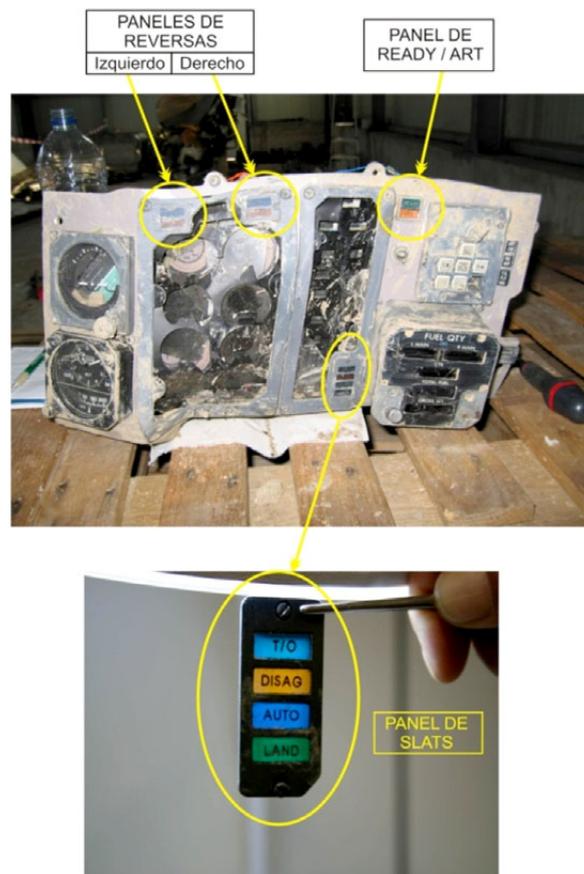
Figura 22. Panel central de instrumentos

Se recuperó de los restos el panel central de instrumentos (véase figura 22), que presentaba fuertes daños por impacto.

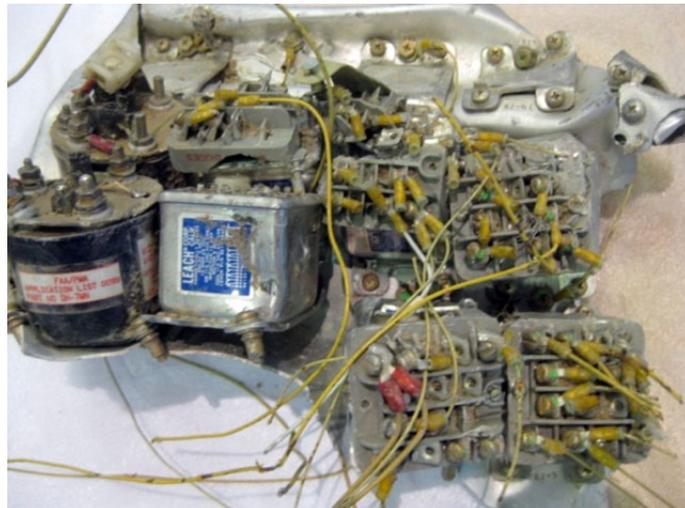
Figura 23. Conjunto de relés recuperado, donde se sitúa el R2-5

Se recuperó de entre los restos de la aeronave, unido a un trozo de la chapa de su soporte en el que había un total de ocho relés (véase figura 23). Presentaba daños por impacto en los terminales situados en la parte superior, en la cubierta, en una de sus caras y en la base. Además, la cubierta estaba parcialmente levantada y le faltaban algunos trozos en las esquinas.

El relé R2-5 se inspeccionó con el objetivo de determinar si pudo fallar. En un primer estudio, se le sometió a una inspección visual, a una inspección boroscópica, a un examen radiológico y se realizaron pruebas de continuidad y una prueba funcional. En un estudio posterior en el que participó la CIAIAC y que se desarrolló bajo dirección judicial, se abrió la carcasa exterior con objeto de estudiar minuciosamente sus componentes internos. Se realizaron de nuevo las pruebas de continuidad y funcional, antes y después de abrir la carcasa; se sometieron los componentes internos a una inspección visual y se midieron las características eléctricas de estos. En un tercer estudio en el que también participó la CIAIAC y que también se desarrolló bajo dirección judicial, se realizaron pruebas de continuidad y funcionales en cámara térmica, y se estudió el material de los contactos C2 y C3, en los que se habían observado posibles depósitos.

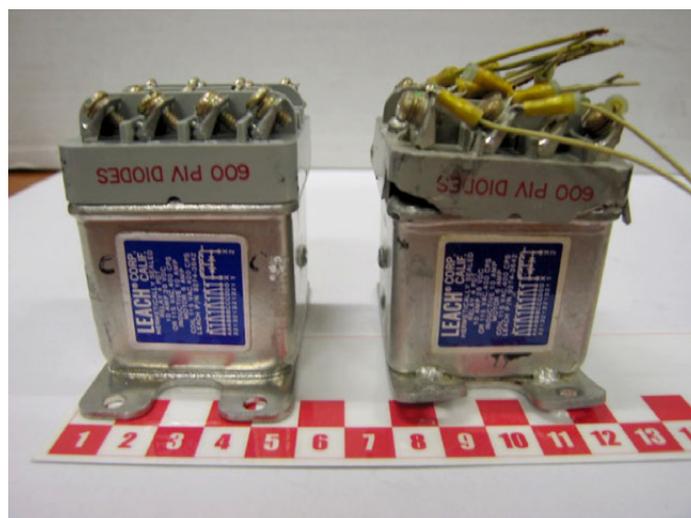
Figura 24. Comparación entre el relé recuperado y uno nuevo del mismo modelo

La prueba funcional se realizó tomando como referencia las especificaciones del relé. Como medida preliminar, se introdujo una pequeña lámina de teflón entre los terminales que se habían encontrado unidos, con el objeto de aislarlos eléctricamente. En primer lugar se comprobó que, a temperatura ambiente y con la bobina en reposo, el relé respondía de acuerdo con las especificaciones. En segundo lugar, se comprobó que la bobina del relé se activaba al aplicarle tensión de acuerdo con dichas especificaciones y que se desactivaba al hacer disminuir la tensión de alimentación en los márgenes previstos. Sin embargo, con la bobina activada, se detectó un comportamiento anómalo del relé cuando permanecía energizado a la tensión nominal

de 115 V, consistente en que alcanzaba una temperatura de 57 °C (en un relé nuevo no superó los 40 °C), y se producía una reducción general del aislamiento entre los terminales. Además, en la sección C con la tensión nominal aplicada, los contactos 1 y 2, que debían estar cerrados, se llegaron a separar cuando el relé se calentaba. Por lo tanto, se observó que en la prueba realizada el relé instalado en la posición R2-5 del sistema de sensación de tierra de la aeronave mostró un funcionamiento defectuoso.

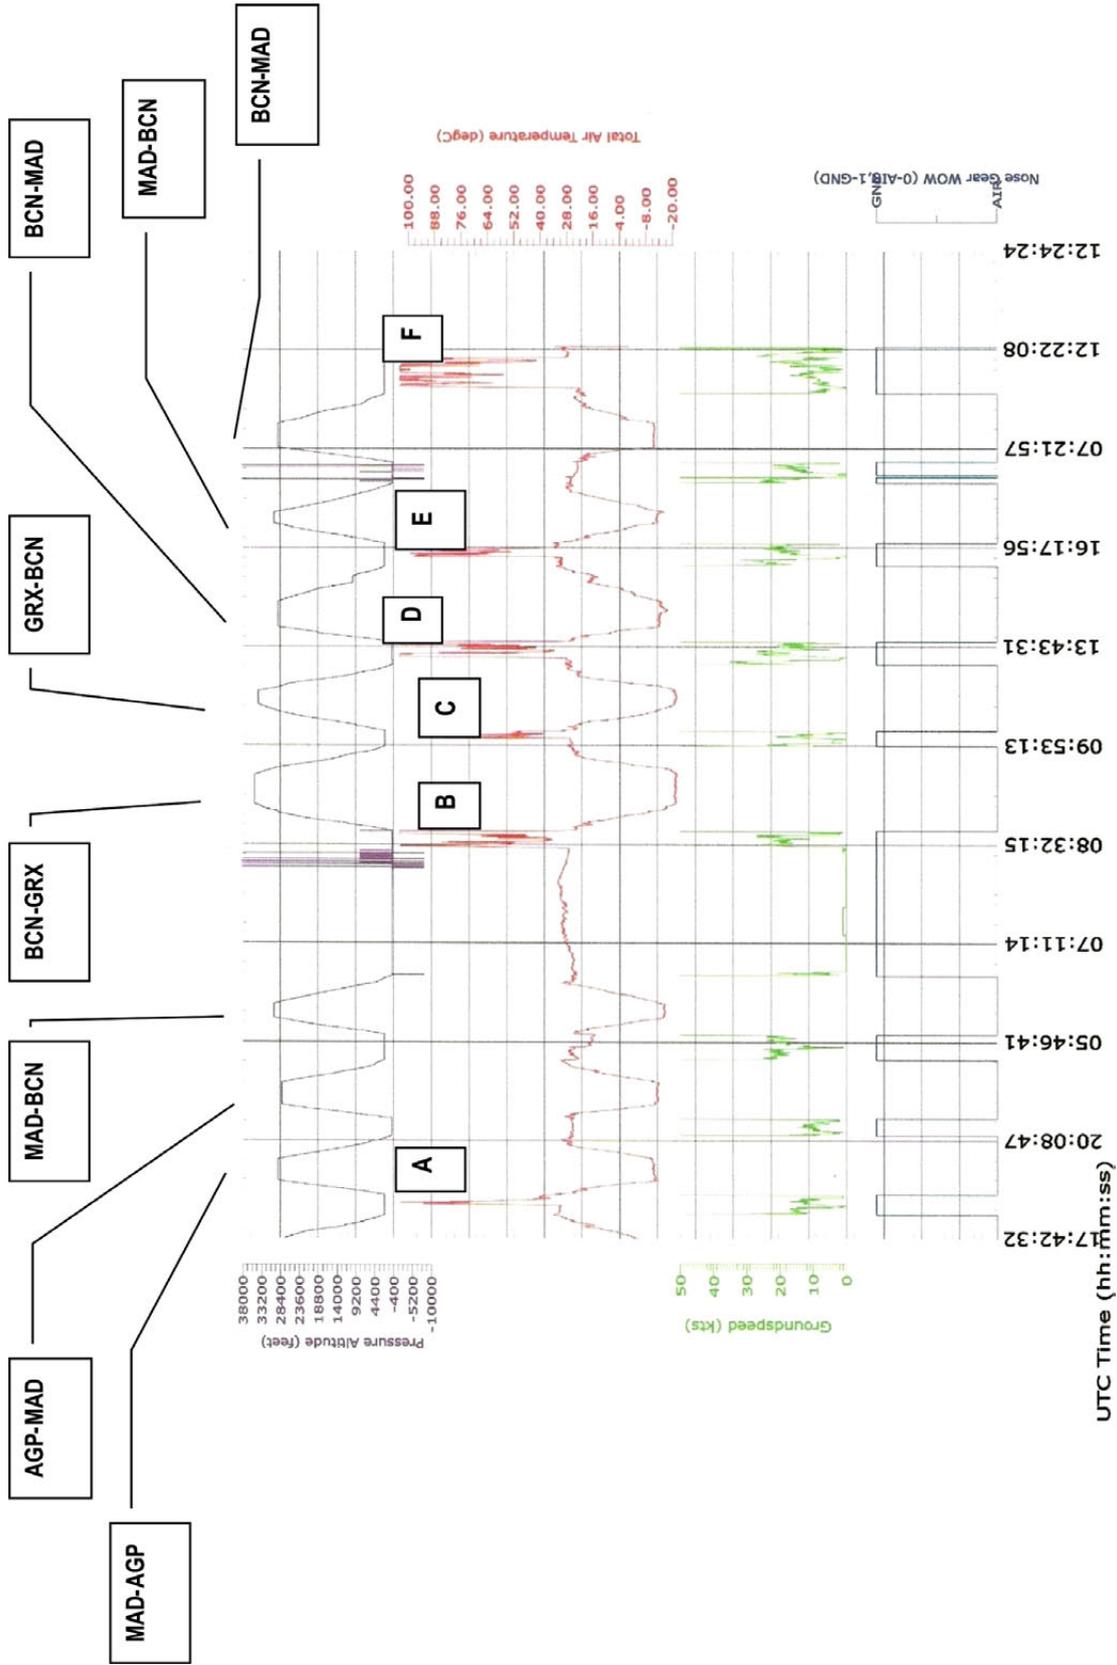
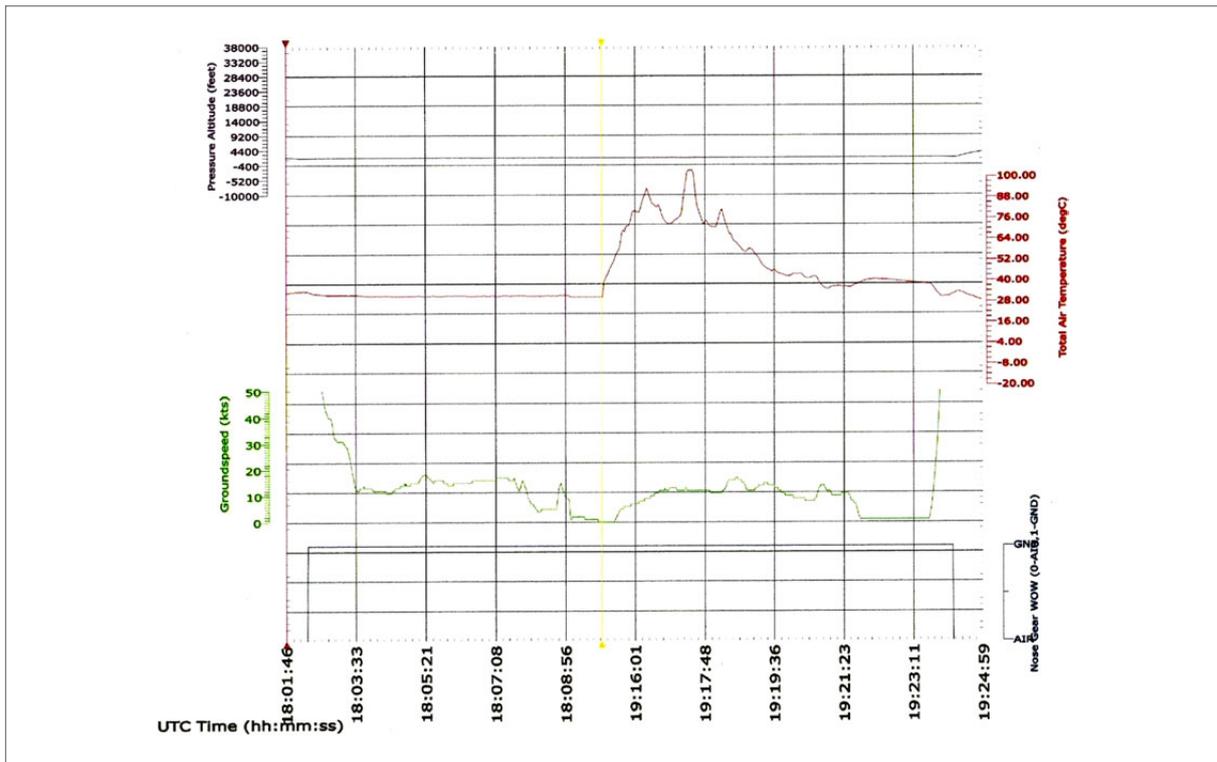
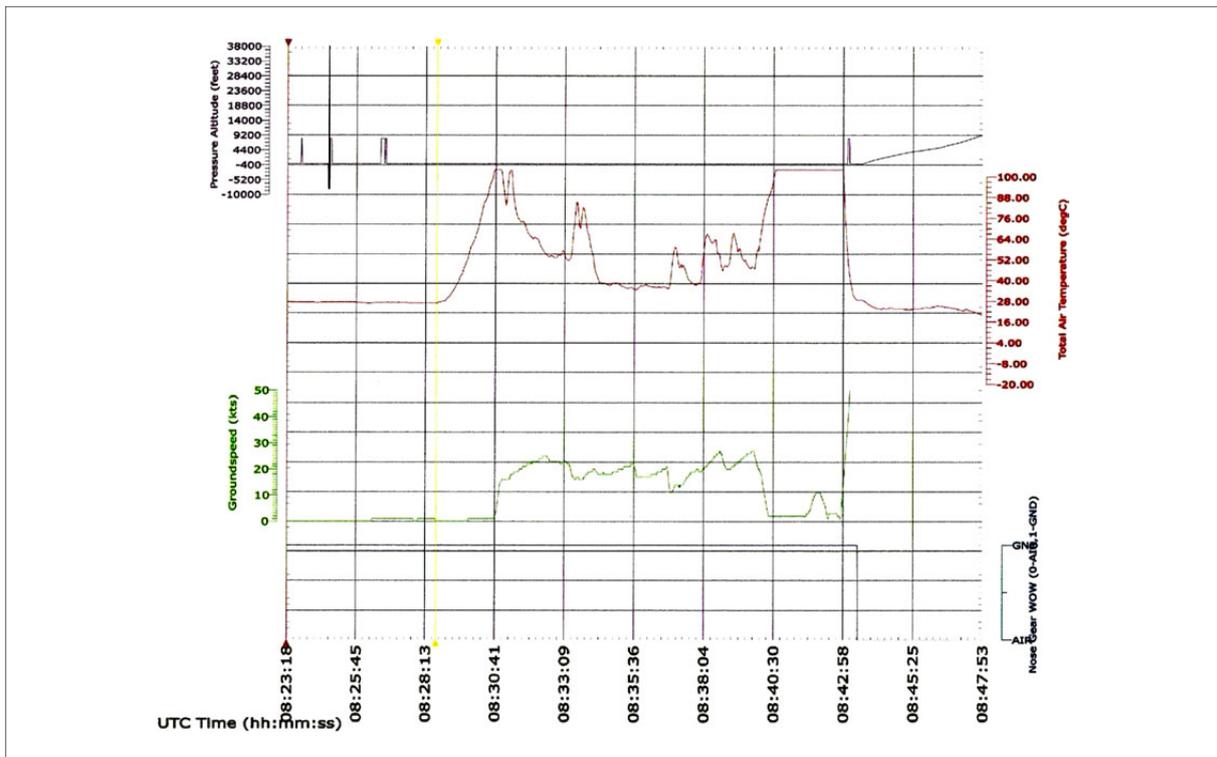
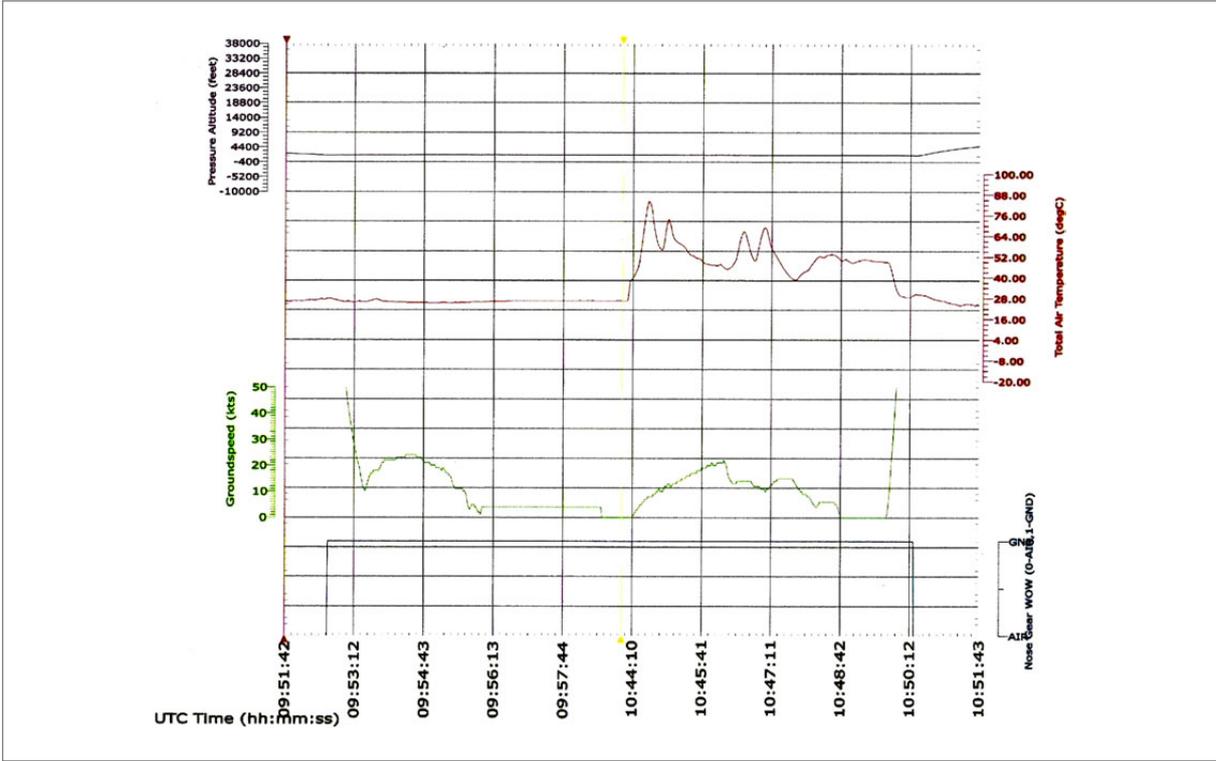
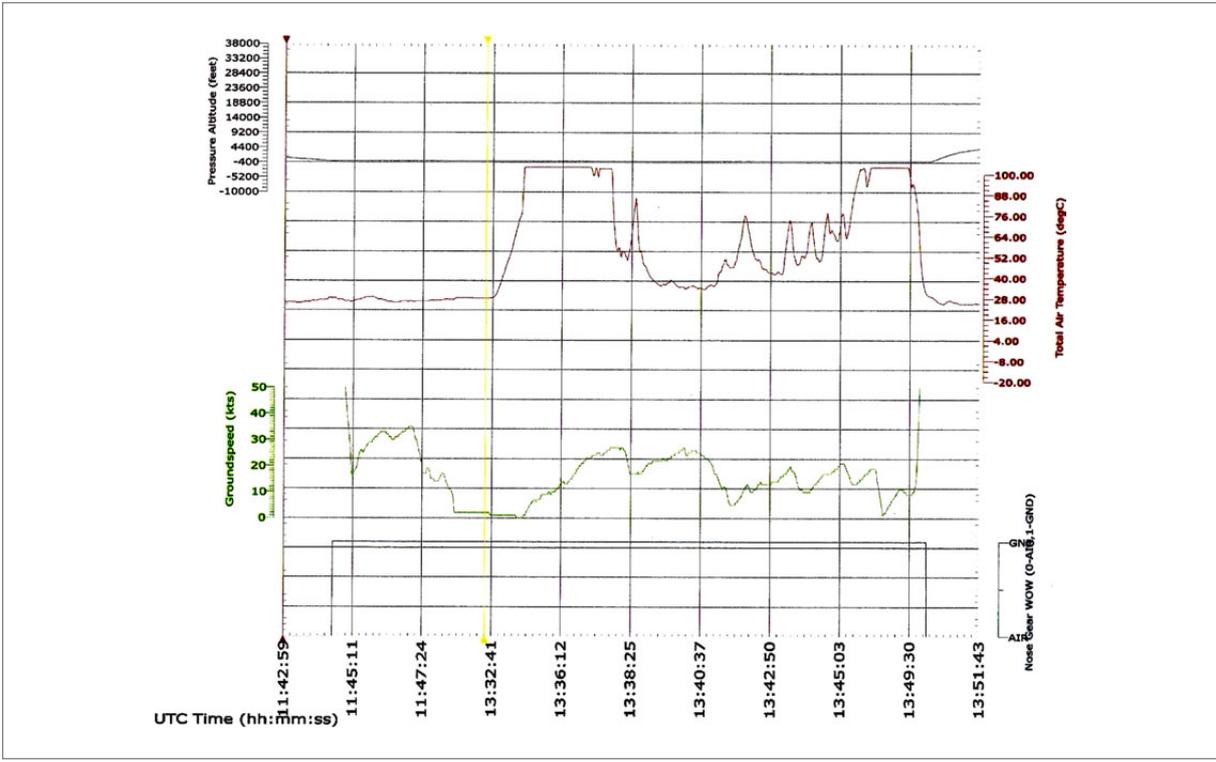
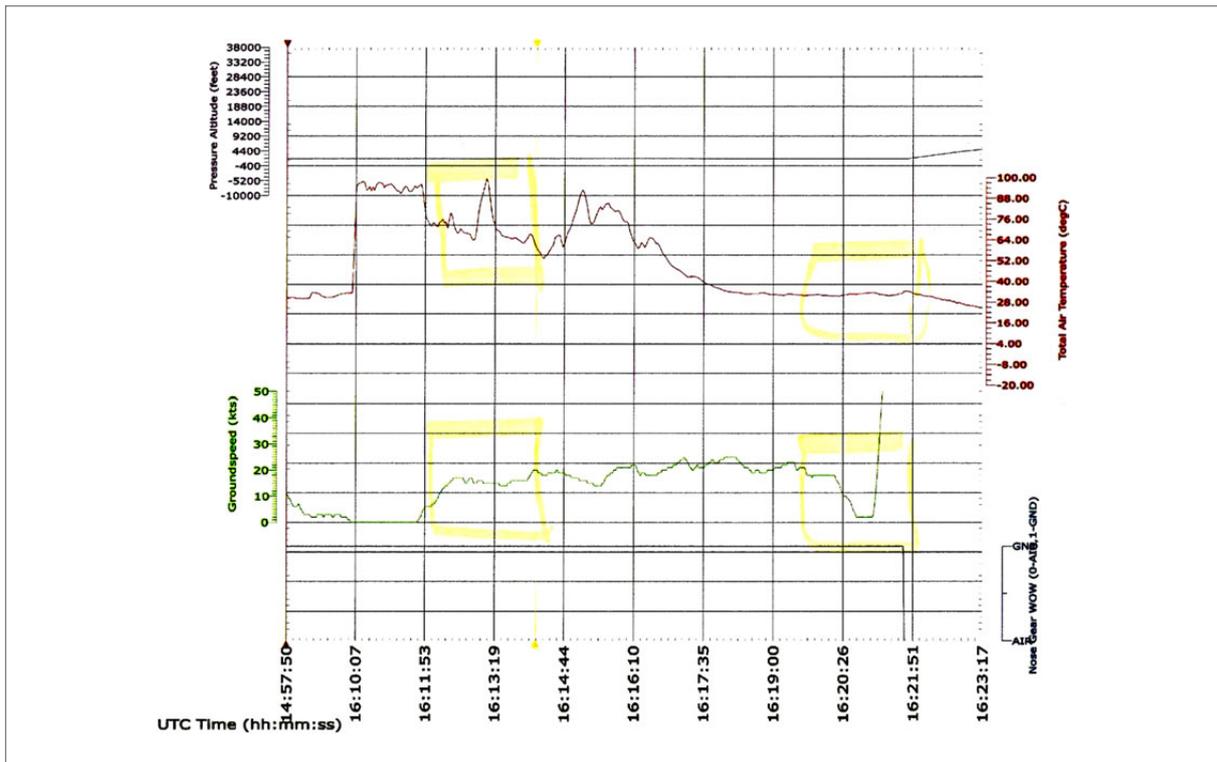
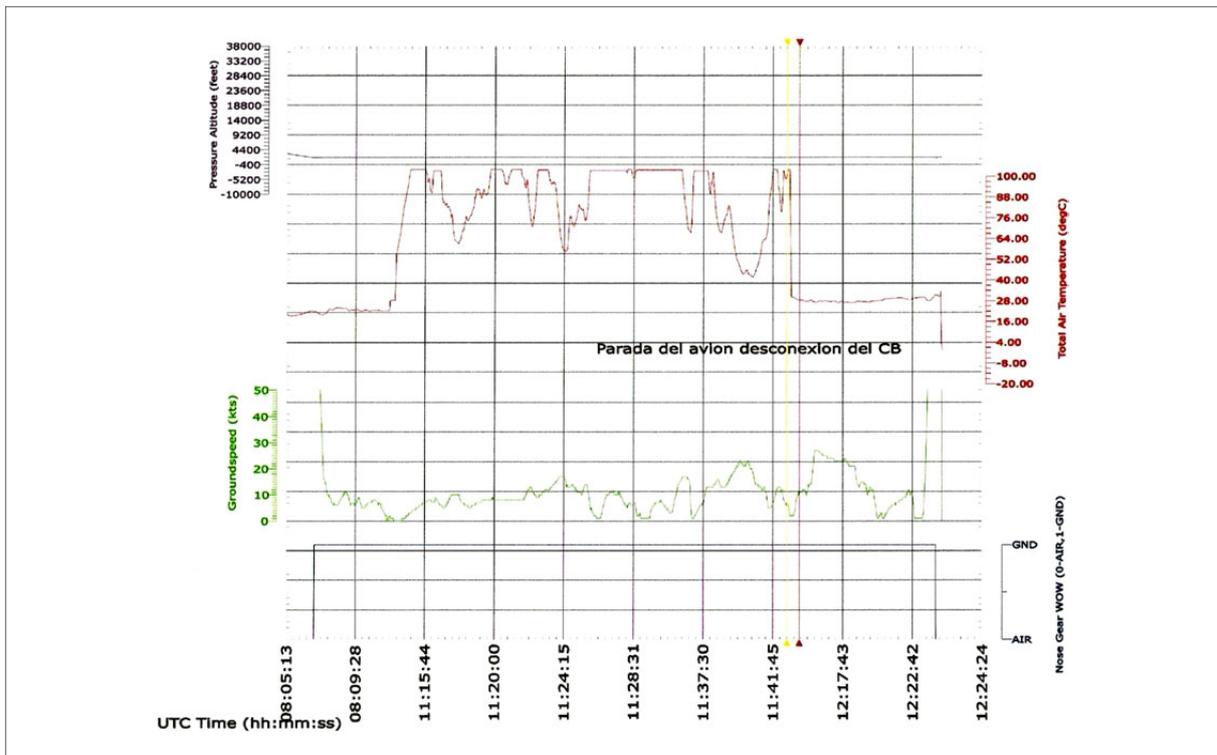
Figura 25. Casos de alta temperatura de la sonda RAT registrados en el DFDR

- No se registraron casos de calentamiento de la sonda tras el aterrizaje al ser desconectada la calefacción por la tripulación actuando sobre el conmutador rotatorio (*Rotary switch meter selector and heat*).
