Untersuchungsbericht

AX002-0/02
Oktober 2010

Art des Ereignisses: Unfall
Datum: 10. Juli 2002
Ort: Werneuchen
Luftfahrzeug: Verkehrsflugzeug
Hersteller / Muster: Saab Aircraft AB / Saab 2000
Personenschaden: ein Passagier leicht verletzt
Sachschaden: Luftfahrzeug schwer beschädigt
Drittsschaden: keiner
Informationsquelle: Untersuchung durch BFU

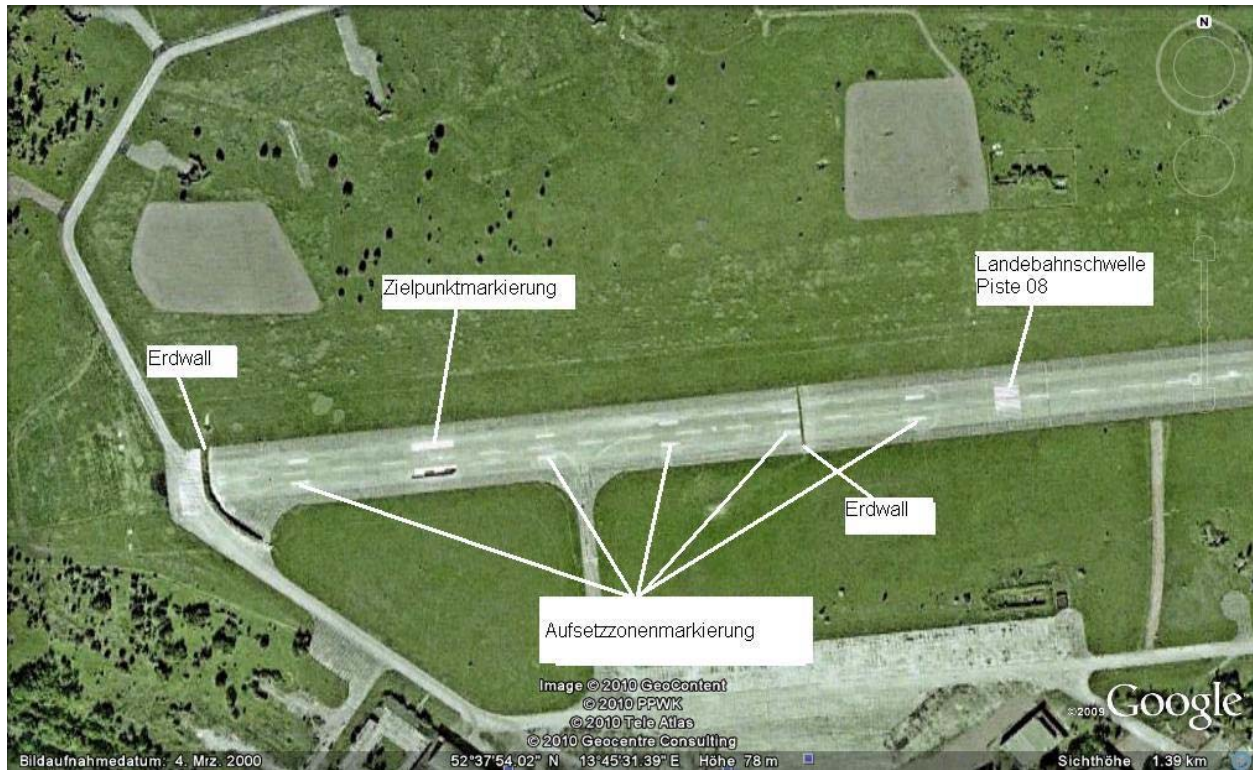
ca. 70 cm hoher Erdwall aus festem Lehm Boden ca. 235 m westlich der Landebahnschwelle der Piste 08 in einem Abstand von etwa 770 m vom westlichen Ende der ehemaligen Militärpiste über die gesamte Breite der Piste aufgeschüttet worden.

Übersicht westlicher Flugplatzbereich, Erdwälle und Pistenmarkierungen aus dem Jahr 2000

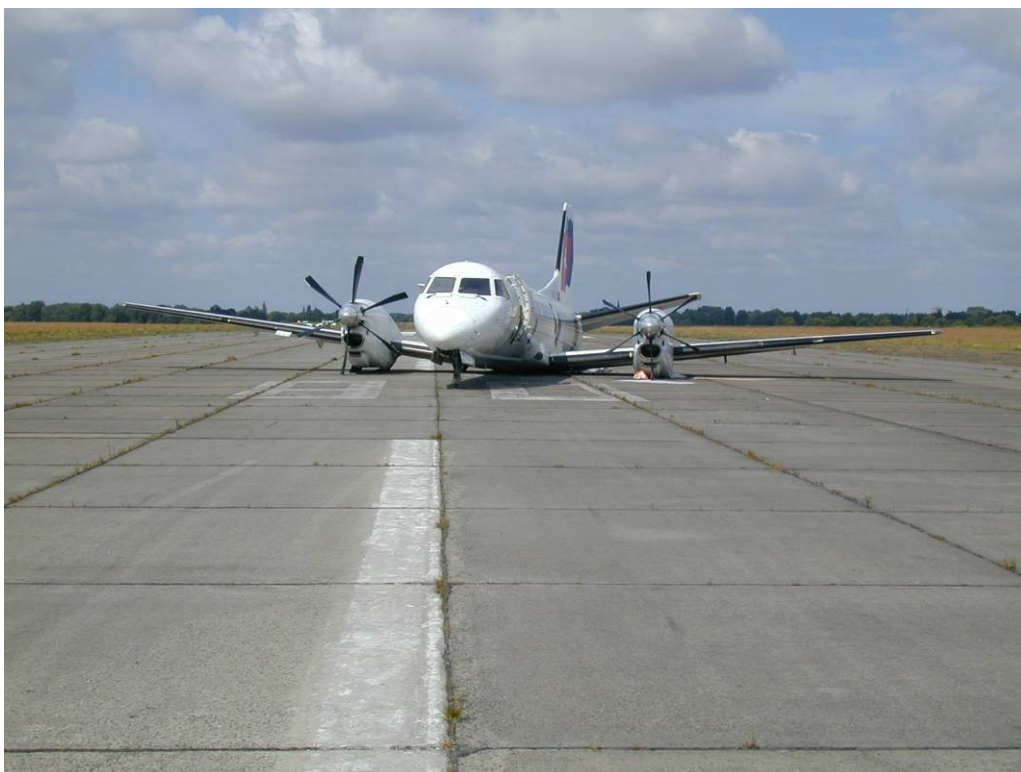
Übersichtsaufnahme Blick in westliche Richtung

Alle drei Fahrwerksbeine waren abgerissen. Die Enden sämtlicher Propellerblätter der beiden Triebwerke waren abgeschliffen.

Zusätzlich zu den Beschädigungen an der Rumpfunterseite, den Propellern und den Triebwerksverkleidungen zeigte der Flugzeugrumpf auch Strukturverformungen.

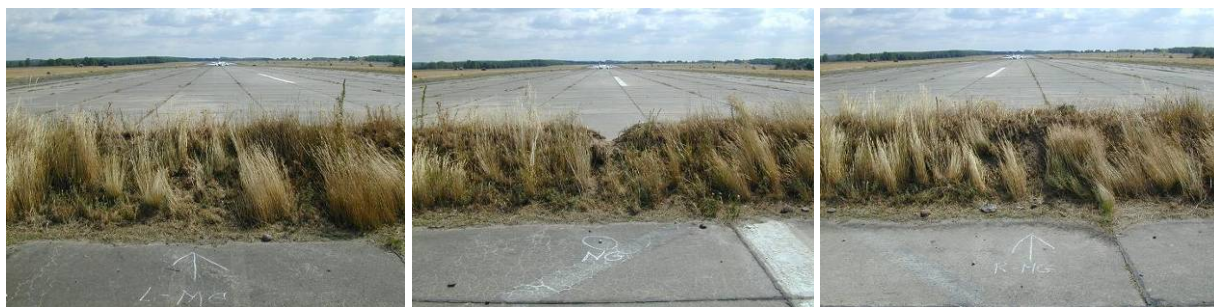
Vom Flugzeug aus gesehen in westliche Richtung verliefen Schleifspuren geradeaus bis zu dem etwa rechtwinklig zur Landerichtung über die Betonfläche aufgeschütteten Erdwall. Auf der Betonfläche nördlich der Landebahnmittellinie lag in einer Entfernung von ca. 200 m vom Flugzeug entfernt und etwa 150 m östlich des Erdwalls das abgerissene linke Hauptfahrwerk.

Westseite des ca. 70 cm hohen Erdwalls mit Anprallspuren des linken Haupt-, des Bug- sowie der rechten Hauptfahrwerks Fotos: BFU

Auf dem westlichen Teil der Betondecke, beginnend ca. 290 m vor dem Erdwall, verliefen Spuren aller drei Fahrwerksräder bis in den Erdwall hinein. Somit hatte das Flugzeug etwa 520 m vor der Landebahnschwelle der genehmigten Piste 08 aufgesetzt.

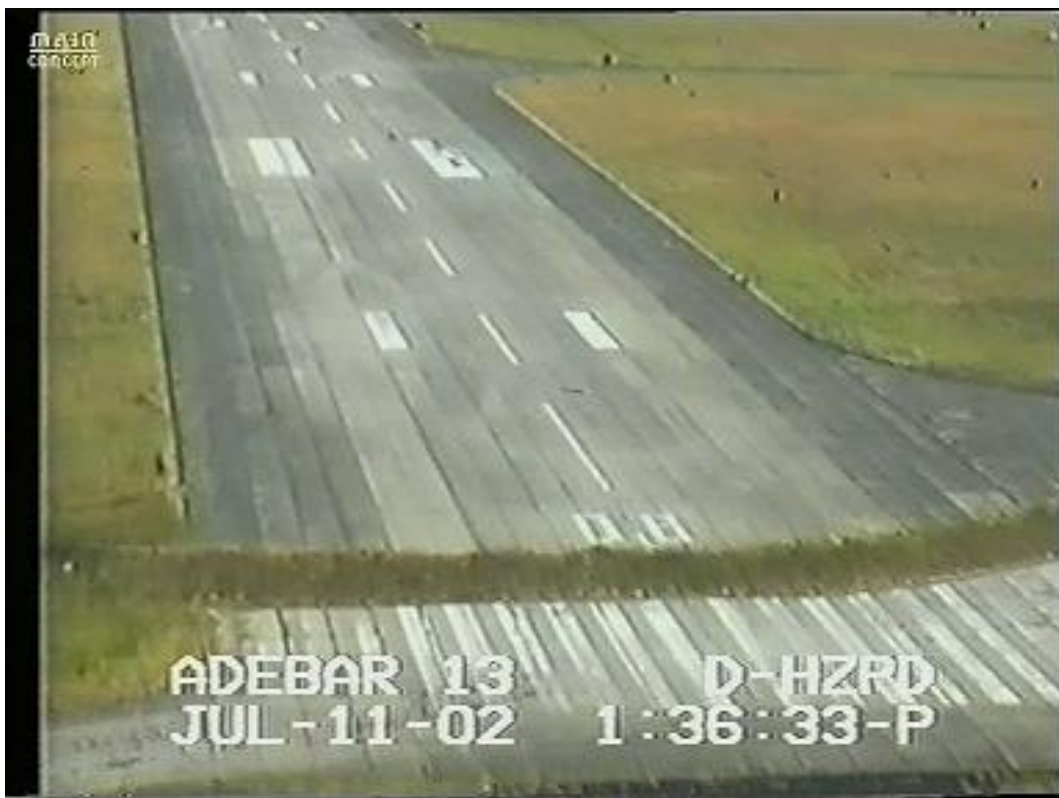
Ansicht aus einer Entfernung von 1 000 m von der neuen Landebahnschwelle, kurz vor Überflug der ehemaligen Pistenschwelle

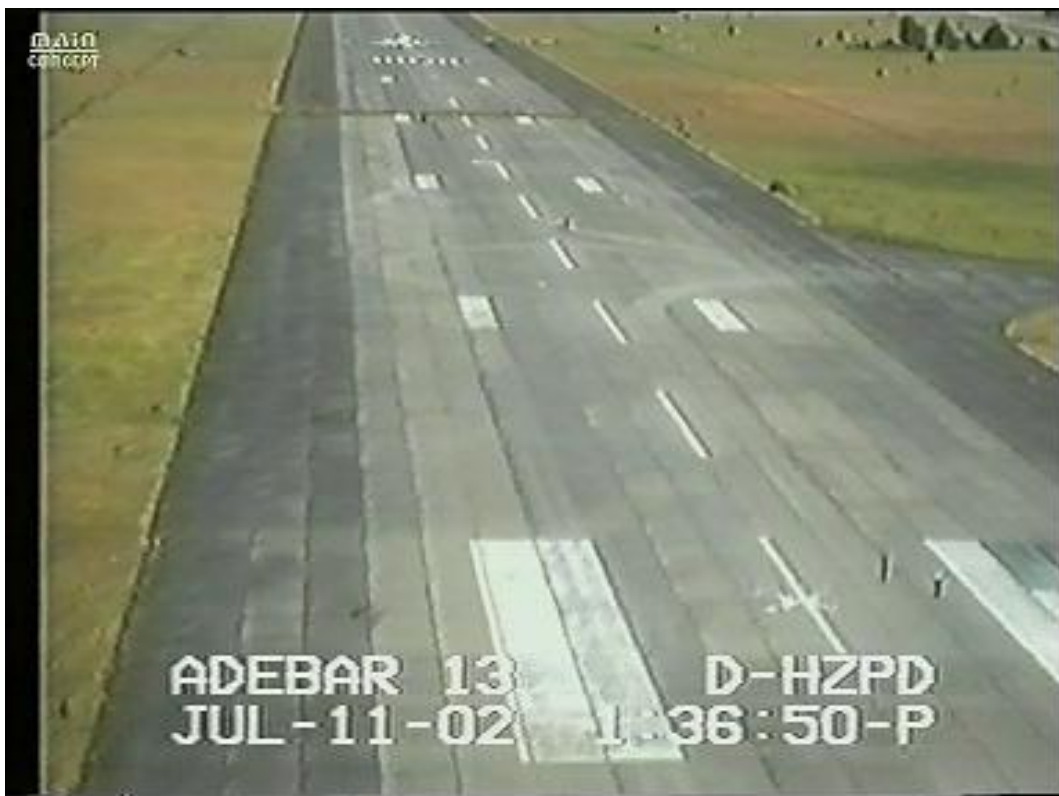
Ansicht kurz vor Überflug der *aiming point markings* der ehemaligen Piste 08. Im Hintergrund der Erdwall, danach die Landebahnschwelle der genehmigten Landebahn 08 und die Lage des Flugzeuges
