# 船舶事故調査報告書

令和5年4月19日

| 事故種類 | 乗揚 |
| 発生日時 | 令和4年10月25日 03時08分ごろ |

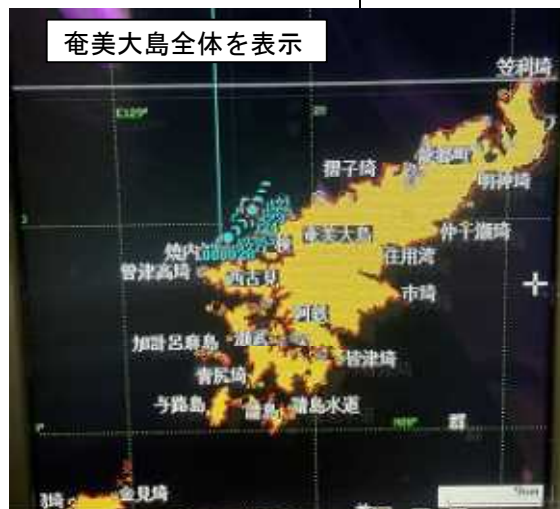
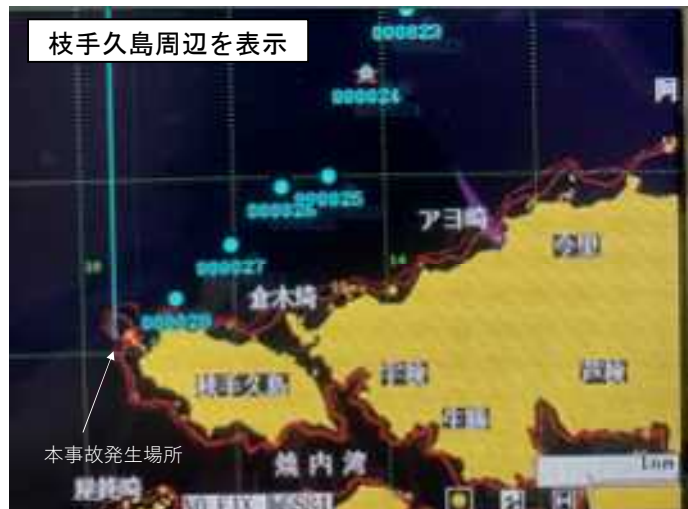
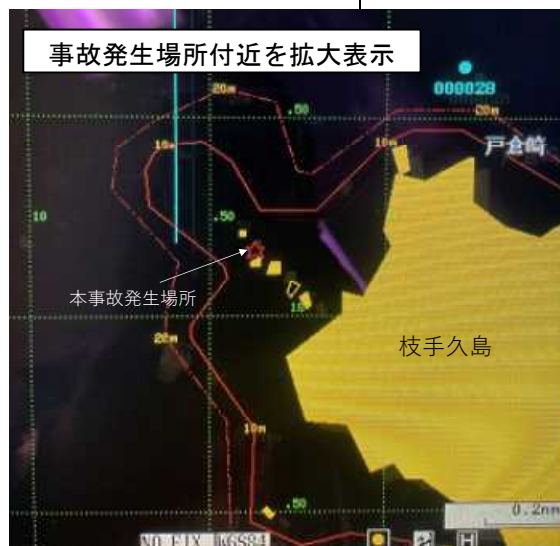
図2 同型のGPSプロッターの映像

作業員Aは、操船中、GPSプロッターに奄美大島全体が表示されており、縮尺が小さかったので、予定針路線と大幅なずれがないように見えたのかもしれないと本事故後に思った。

甲板員A及び作業員Aは、操船中、主に本件灯光とレーダーにより船位を確認しており、GPSプロッターの縮尺を変更するなどして予定針路線から離れた状況を確認することはなかった。

Sプロッター及びレーダーに海岸線データカードを挿入して海岸線や等深線が表示される状態としており、甲板員A及び作業員Aも、操船中、海岸線や等深線等が表示されているのを認識していた。

甲板員A及び作業員Aは、A船押船列が乗り揚げた浅瀬の存在を知らなかったが、航行中、レーダー及びGPSプロッターを適切に確認していれば、浅瀬に気付いた可能性があると思事故後に思った。

本船の上部操舵室に設置されていたGPSプロッターと同型のGPSプロッターに海岸線データカードを挿入し、本事故現場付近を表示させたところ、図2のとおりであった。(図2参照)

| 再発防止策 | <p>今後の同種事故等の再発防止に役立つ事項として、次のことが考えられる。</p> <ul style="list-style-type: none"> <li>・ 操船者は、夜間に航行する際、目視で灯台の灯光等を確認するだけでなく、レーダーやGPSプロッターを活用し、船位及び対地針路の確認を行うこと。</li> <li>・ 操船者は、GPSプロッター等に予定針路線が示されている場合、縮尺を変更するなどして同線からの逸脱がないように操船すること。特に、航海当直や操船を交替する際には十分に確認した上で引継ぎを行うこと。</li> <li>・ 船舶所有者は、船員法に基づき、船長が適切な航海当直体制を組むことができるよう、船内で使用する者の雇入れを行い、また、航海当直部員の認定を受けた者を乗組ませること。</li> <li>・ 船舶所有者は、船舶検査証書に記載された最大搭載人員及び用途を守ること。</li> <li>・ 船舶所有者は、船舶安全法に基づき、臨時航行検査を受けること。</li> </ul> |

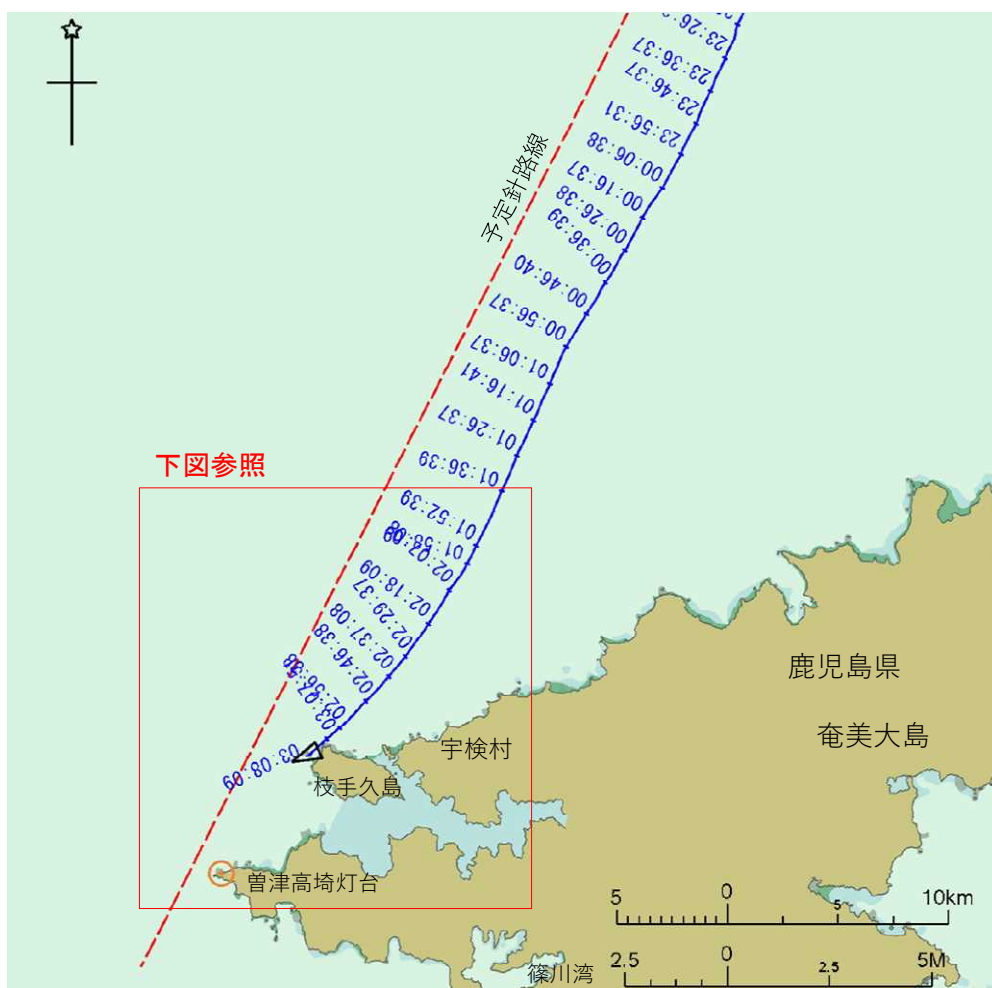
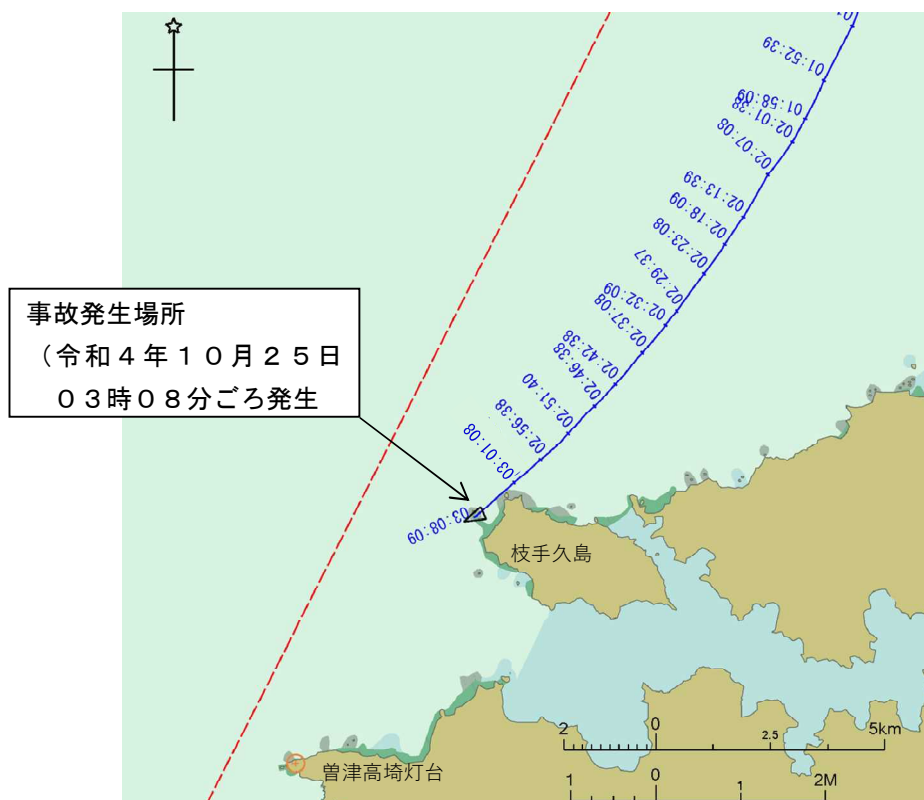
付図1 航行経路図

| <p><b>分析</b></p> <p>乗組員等の関与</p> <p>船体・機関等の関与</p> <p>気象・海象等の関与</p> <p>判明した事項の解析</p> | <p>あり</p> <p>なし</p> <p>なし</p> <p>(1) ＡＩＳ記録及び予定針路線から、Ａ船押船列は、２４日２３時４５分ごろ甲板員Ａが船長から航海当直を引き継いだ際、及び翌２５日０１時４５分ごろ甲板員Ａが作業員Ａに操船を交替した際、共に予定針路線から約２．５Ｍ東方に離れた状態で枝手久島北東方沖を南西進していたものと推定される。</p> <p>(2) 甲板員Ａ及び作業員Ａは、操船中、ＧＰＳプロッターによりＡ船押船列が予定針路線の東側を航行しているのを認めたものの、縮尺が小さい状態で同プロッターを確認していたことから、予定針路線からのずれが大幅なものではなく、問題ないと思った可能性があると考えられる。</p> <p>(3) ＡＩＳ記録及び曾津高崎灯台の位置情報によれば、０２時１５分ごろのＡ船から見た曾津高崎灯台の方位は約２２０°であり、作業員Ａが自動操舵装置の設定方位を２４０°に変更した後、船首方位が徐々に２３０～２４０°に変化したことから、作業員Ａは、本件灯光が正船首方から左舷船首方に移動していくように見</p> |

| | <p>え、左舷方にある奄美大島の陸岸から遠ざかっているから大丈夫だと思ったものと考えられる。</p> <p>(4) A船押船列は、予定針路線から約2.5M東方に離れた状態で枝手久島北東方沖を南西進中、作業員Aが、A船押船列が予定針路線から大きく離れていないとの認識で操船していたが、自動操舵装置の設定方位を変更した後、本件灯光が正船首方から左舷船首方に移動していくように見え、左舷方にある奄美大島の陸岸から遠ざかっているから大丈夫だと思い、目視のみで航行を続けたことから、枝手久島西方沖の浅瀬に向かう針路で航行していることに気付かず、同浅瀬に乗り揚げたものと考えられる。</p> <p>(5) 本事故発生時、甲板員Aは、航海当直部員の認定を受けておらず、また、作業員Aは、船員として雇入れが行われていなかったことから、A船において適切な航海当直体制が組まれていなかったものと考えられる。</p> |

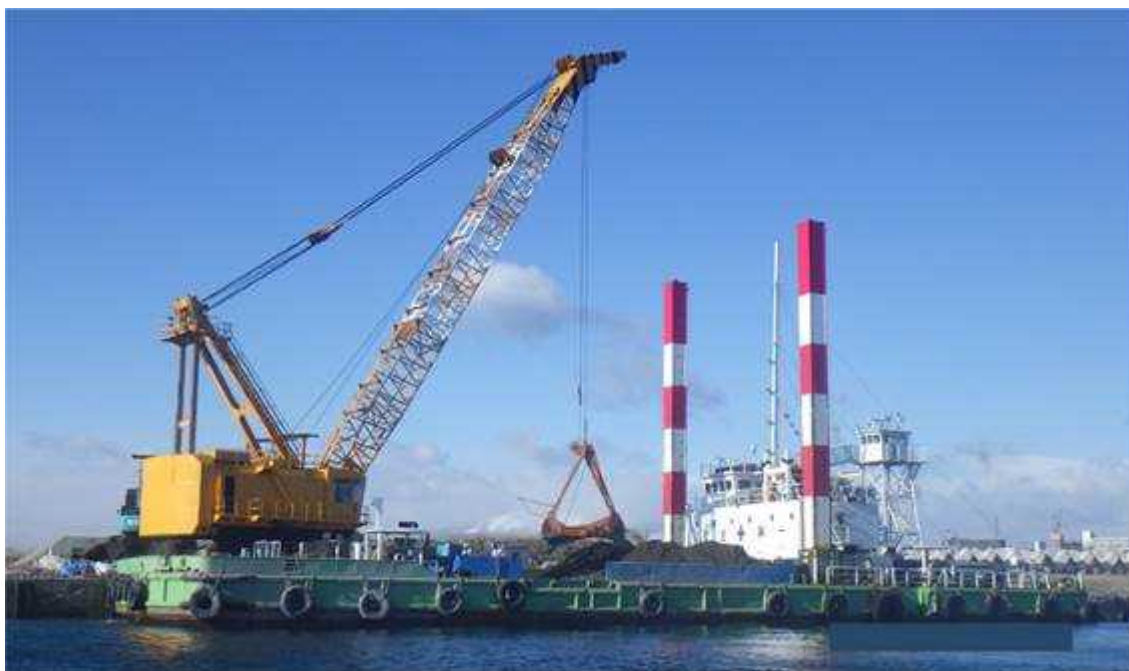
写真 1 A 船押船列

| | <p>感じ、A 船押船列が浅瀬に乗り揚げたのを認めた。</p> <p>作業員 A は、主機操縦ハンドルを中立にした後、船長及び他の乗船者に本事故の発生を知らせようと B 船にある居住区に向かい、また、船長は、居住区の自室にいたところ複数回大きな衝撃を感じ、着替えて自室を出ようとしたとき、作業員 A から本事故発生の知らせを受けた。</p> <p>船長は、B 船の左舷側が浅瀬に乗り揚げた状態で、右舷側が傾斜して水面下に沈んで浸水しており、また、B 船の居住区と A 船の上部操舵室をつなぐ連絡通路が崩落しているのを認めた。</p> <p>船長は、携帯電話で 118 番通報を試みたものの電波の状態が悪くて繋がらず、居住区 3 階の船室に設置されていた E P I R B（衛星利用非常用位置指示無線標識装置）のスイッチを入れた。</p> <p>船長ほか乗船者 7 人は、全員が救命胴衣及びヘルメットを着用して居住区 3 階の船室に避難し、携帯型 V H F 無線電話で海上保安庁の巡視船と連絡を取りながら救助を待った。</p> <p>船長ほか乗船者 7 人は、08 時 35 分ごろから 09 時 20 分ごろにかけて、海上保安庁のヘリコプタにより 2 回に分けて吊り上げ救助された。</p> <p>A 船は、波浪によって B 船から離れ、本事故現場付近の海底に沈没して全損となり、また、B 船は、左舷船底外板の破口等を生じて浸水し、全損となった。</p> <p>B 船に搭載されていた 2 隻の小型船舶は、本事故時に B 船から流出して付近の海岸に打ち上げられたが、11 月 1 日及び 8 日にそれぞれ陸揚げされた。</p> <p>（付表 1 A I S 記録（抜粋）、付図 1 航行経路図、写真 1 A 船押船列 参照）</p> |
