# 航空器失事調查報告

ASC-AAR-00-11-001

立榮航空公司B7 873班機

於花蓮機場落地滾行時客艙爆炸失火

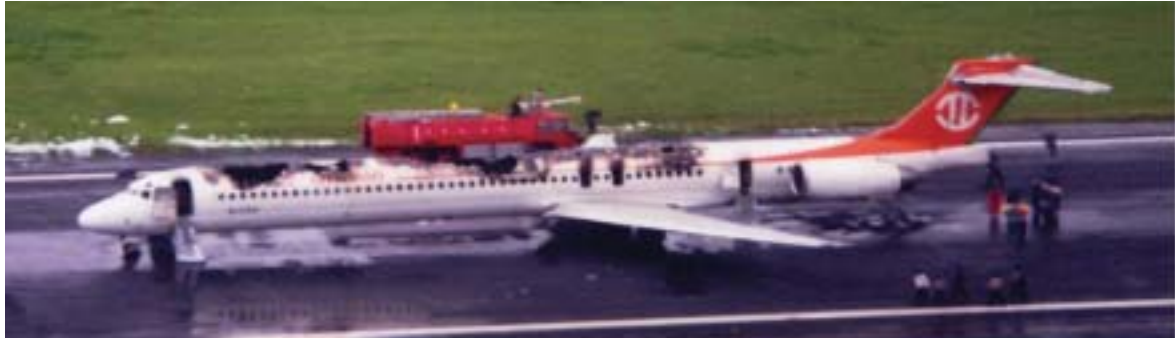
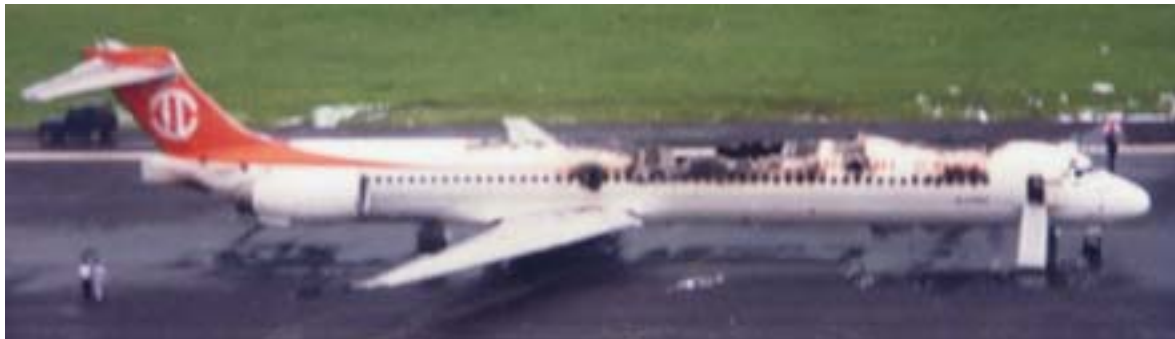
機身有四處明顯破洞（圖1.12-1及圖1.12-2），左側機身三處，分別為前機身（燒穿，長約337.82公分）、5-7排（沿鉚釘線側裂，長約144.78公分）、與後機身（大面積燒穿，長約1320.80公分）。右側機身亦有一處燃穿孔洞，位於右側之7-9排，即外觀{UNI AIR}之字樣上方。跑道上散落物中亦發現左側7排上方之縱樑斷片。

圖1.12-1 飛機受損情況（左側）

圖1.12-2 飛機受損情況（右側）

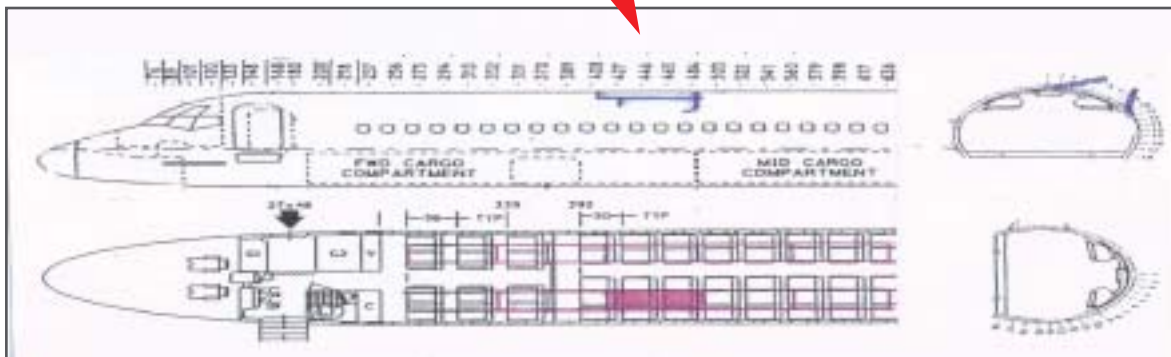
圖1.12-3 爆裂區域示意圖

爆炸裂開區域位於機身框架站位FS408至FS484之間，自剖面看為左側縱樑L1至L10之間，即在左側5、6、7排座位上方置物箱部位，如圖1.12-3所示。

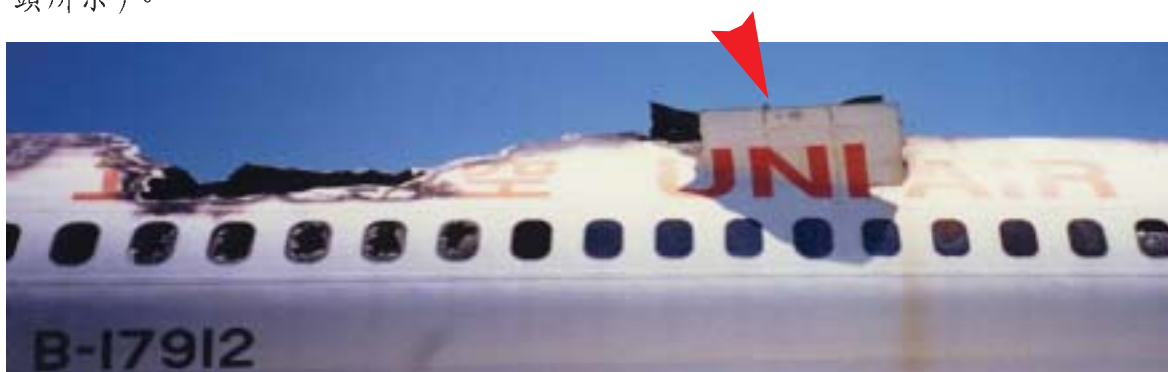
於左側框架FS.427的裂縫由L6延伸至L9（約40.7公分），位於左側框架FS.484的裂縫長度由L6延伸至L10（約56.9公分）。對照飛機結構圖，爆裂之機身蒙皮在第5、6、7排置物箱之側上方，蒙皮之中上部位有脫漆現象（如圖1.12-4中箭頭所示）。

圖1.12-4 側裂蒙皮外觀

(3) 因爆炸撕裂之蒙皮，其上方中間部位有一處明顯之脫漆痕跡，應為結構破片或置物箱中之物件於爆炸瞬間飛出撞擊所致。其大小約為八公分直徑之不規則形狀，不似係由結構破片，如縱樑、鉚釘、空調氣管等撞擊所致，屬置物箱中物件衝撞的可能性為大。故起爆點應在置物箱內，而非介於置物箱與機體結構間之有限空隙。

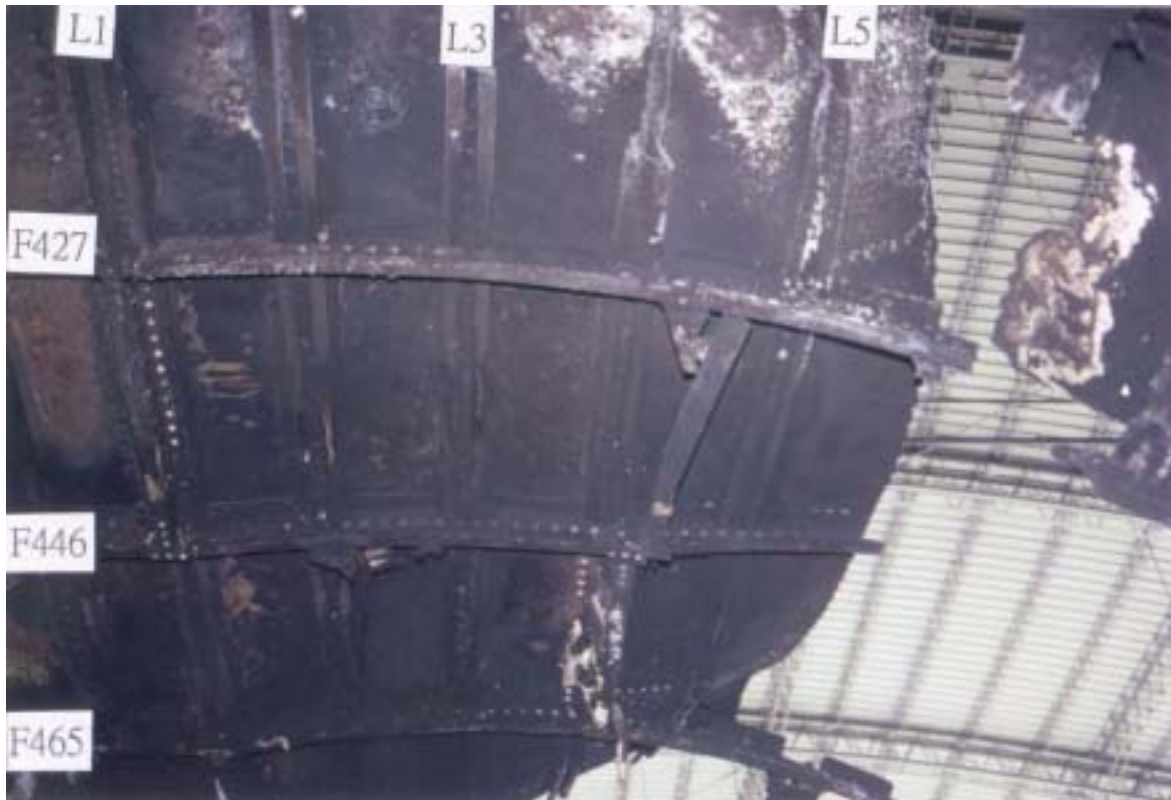
FS.408、FS.427、FS.446、FS.465、FS.484五個機身框架站位，及L1至L8八個縱樑均遭破壞、燒損。蒙皮沿著L6縱樑的鉚釘孔爆裂，並向上面、側面撕裂，L6縱樑（FS.408至FS.484處）炸後斷裂飛脫在跑道上。在FS.408至FS.427機身框架站位附近的蒙皮由L6至L3裂開，蒙皮與縱樑彎曲變形。縱樑L4、L5、L6則在FS.408站位處斷裂（如圖1.12-5）。

圖1.12-5 爆炸裂開區在框架站位附近的結構蒙皮外觀

觀察現場結構破損狀況，蒙皮沿鉚釘線裂開，部分鉚釘孔遭到擴孔破壞，附近的縱樑和加強條也受力彎折或斷裂，在跑道上並拾得斷落之縱樑三件。此破壞力量係自內向外膨脹，剪力和張力的成份均有，在造成脫漆的部分以張力破壞為主；縱樑的斷口平整，應是受瞬間爆炸力破壞所致。

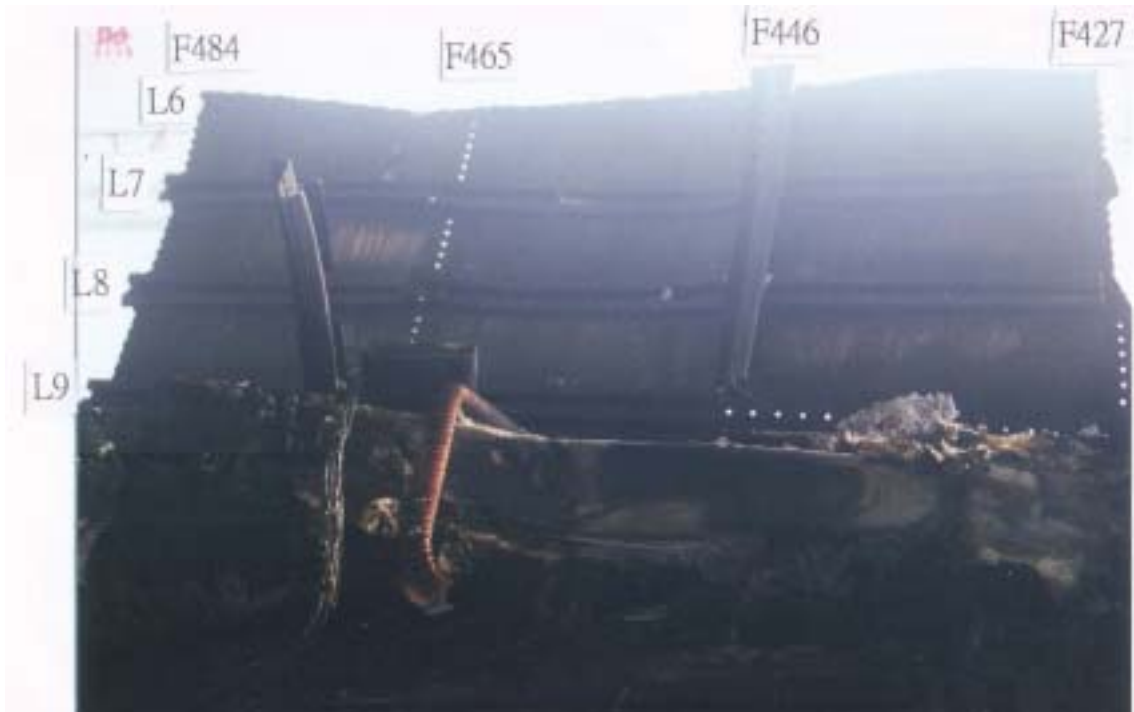
參考圖1.12-6同型機相對位置之實體照片，可比對破裂口處位置為座艙3-7排（編配無第4排）之置物箱。置物箱為玻璃纖維強化樹脂材質，長577.2公分、寬57.4公分、高37.0公分，採懸吊式以上下突耳（Lug）與縱貫機身之軌道（Rack）相接。其上為電氣線束，負荷量較大者為廚房用電（Galley Power）。其側有環控管2條，口徑較粗者為空調導管（Conditioned Air Duct），由機身側壁出氣；較細者為冷氣管（Cold Air），由座位上方，置物箱底板壁內之客服組件（Passenger Service Unit, PSU）出風口（Gasper）出氣。整個置物箱及周邊懸吊結構均因爆裂而受損。圖1.12-7為空調導管破損外觀，其上留有大片自下向上燒灼之痕跡。

圖1.12-7 空調導管破損並自下向上燒灼痕跡

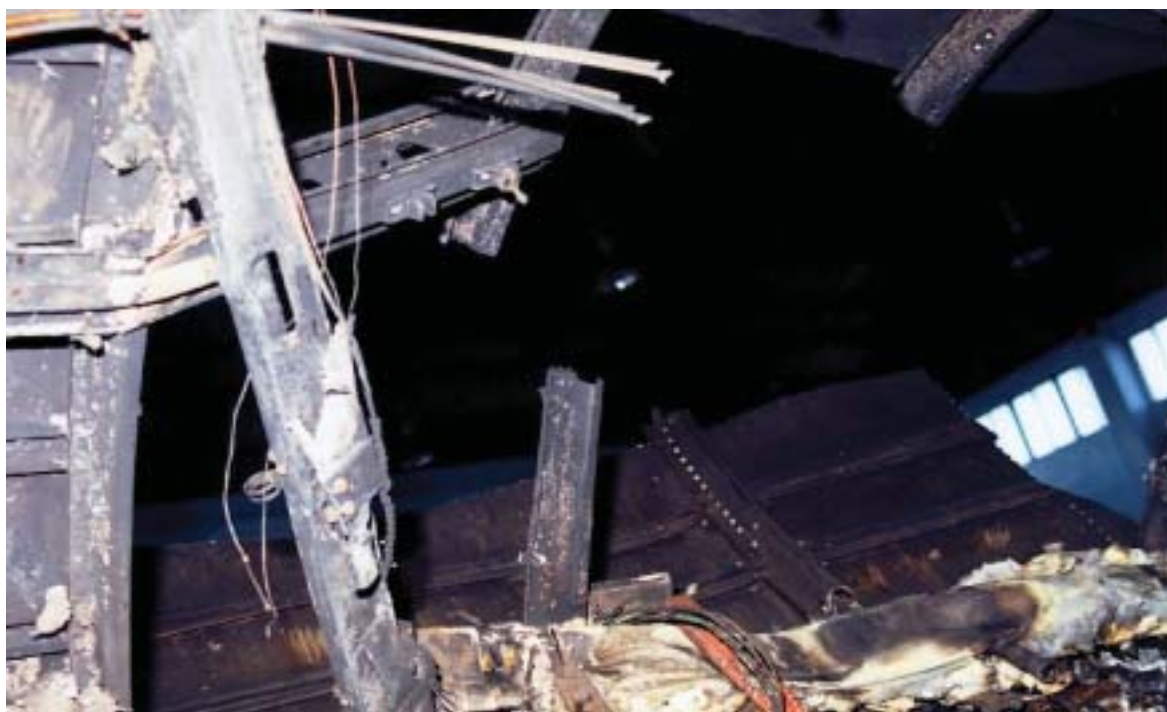
航機第5、6、7排的左上方區域震破，蒙皮外翻。6、7排的縱樑分離（圖1.12-8），縱樑及置物箱軌道橫桿（bin rail）斷裂，組件遺留在跑道上，受扭曲但未有火燒痕跡（圖1.12-9）。第5排左邊座位上置物箱支架（bin support）及連桿（tie rod）仍連接於航機上且呈扭曲現象（圖1.12-10）。置物箱蓋未受火燒，但蓋門及鉸鏈撕裂（圖1.12-11）。位於第6排左邊上方置物箱支架之鉸鏈則尚連接著。

圖1.12-8 縱樑斷裂處

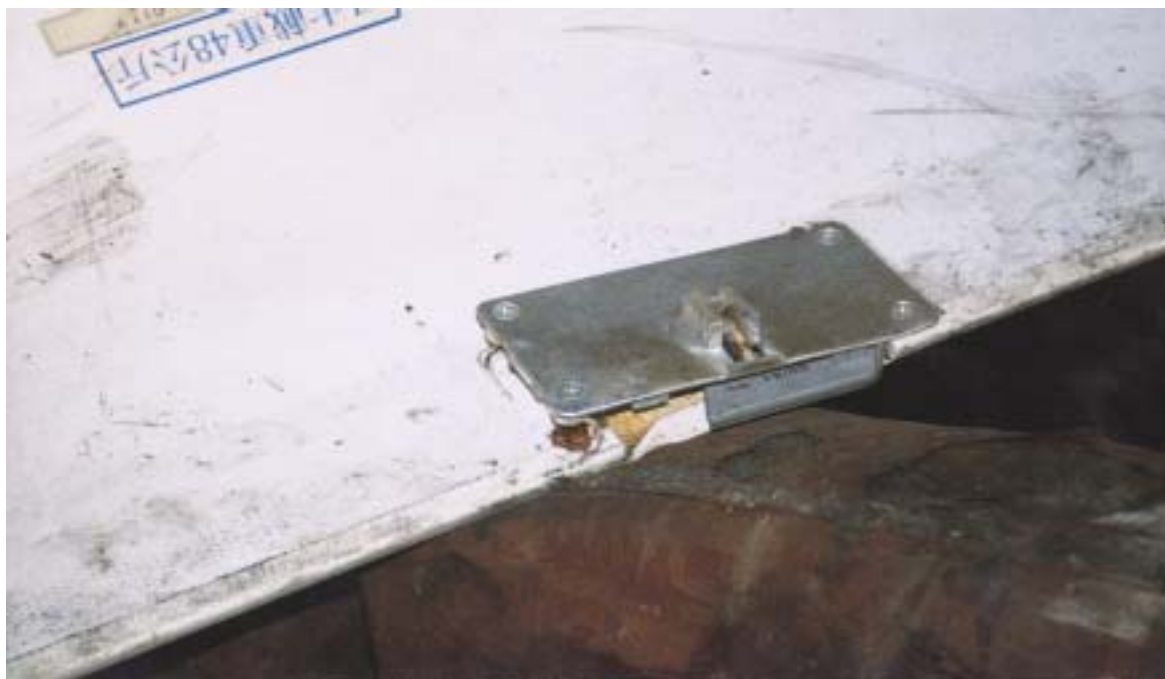
圖1.12-11 置物箱蓋門

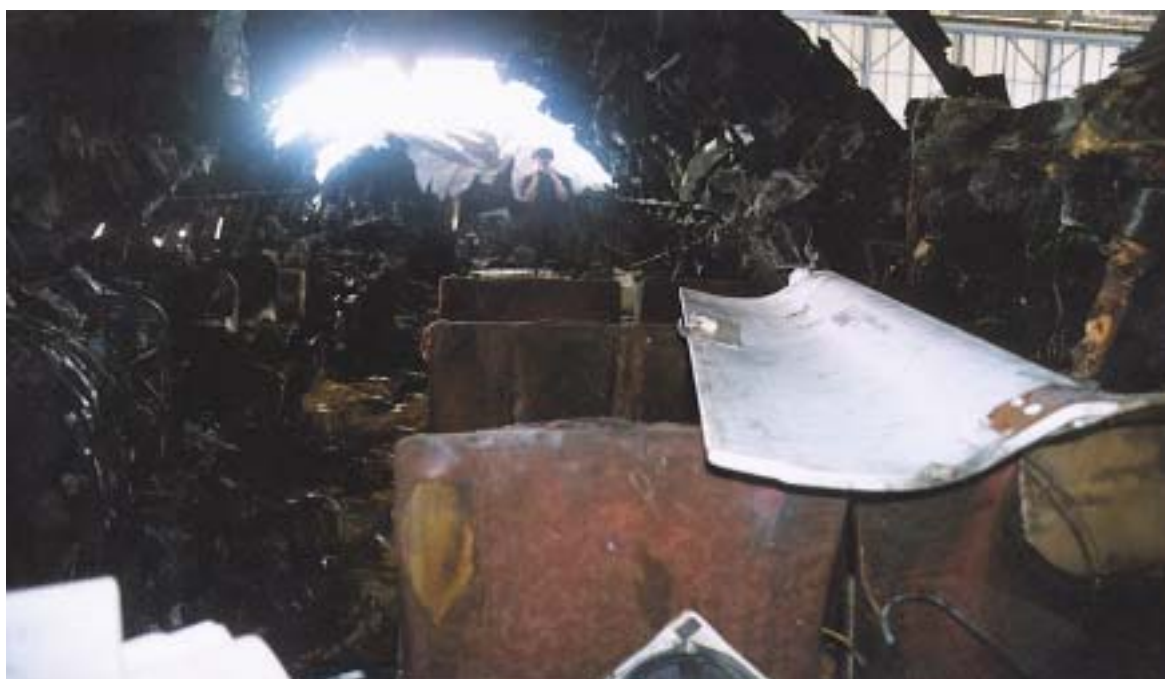
圖1.12-12 FS253-FS1156

從座椅椅背到航機蒙皮完全燒毀。除了第6、7、8排外，所有窗戶均燒穿破損（圖1.12-12）。此區內部材料由客艙邊牆（Side Wall）燃

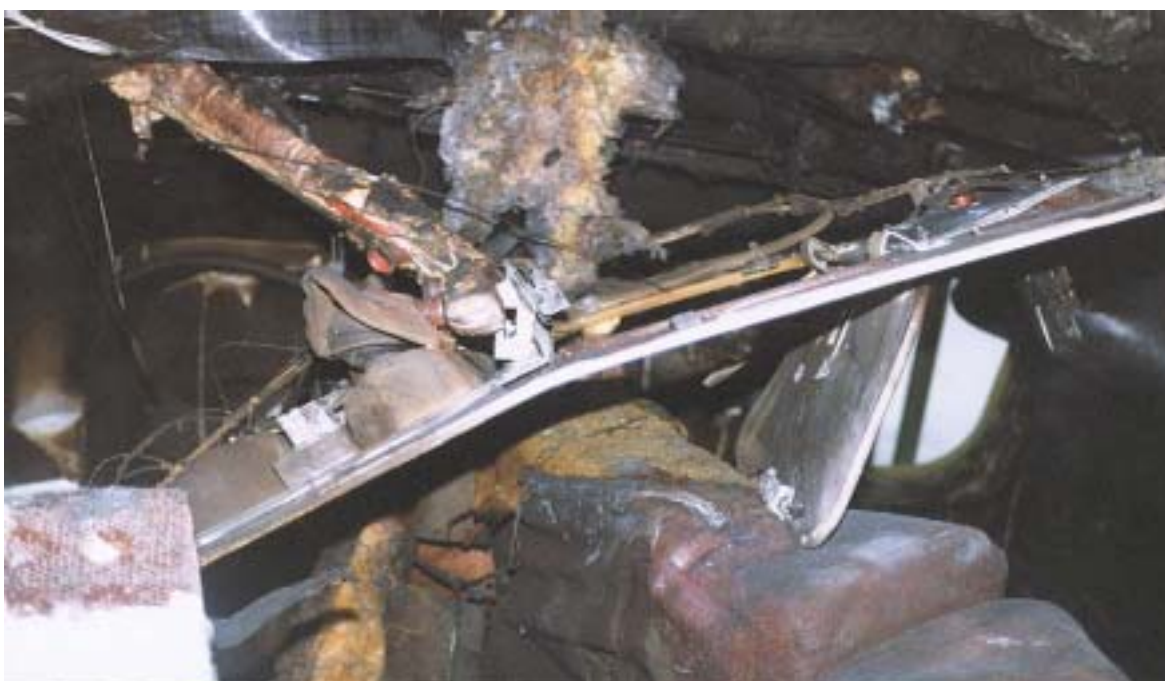
航機左邊座椅5、6、7排上方其一客艙組件（PSU）仍然連接在空調氣導管（Air conditioning duct）上，但已分裂成2片。此部分掉落在座椅第6排位置（圖1.12-13），另一客艙組件掉落在第5排座椅上，無可見之煙燻或燃燒之損壞。

圖1.12-13 PSU狀況

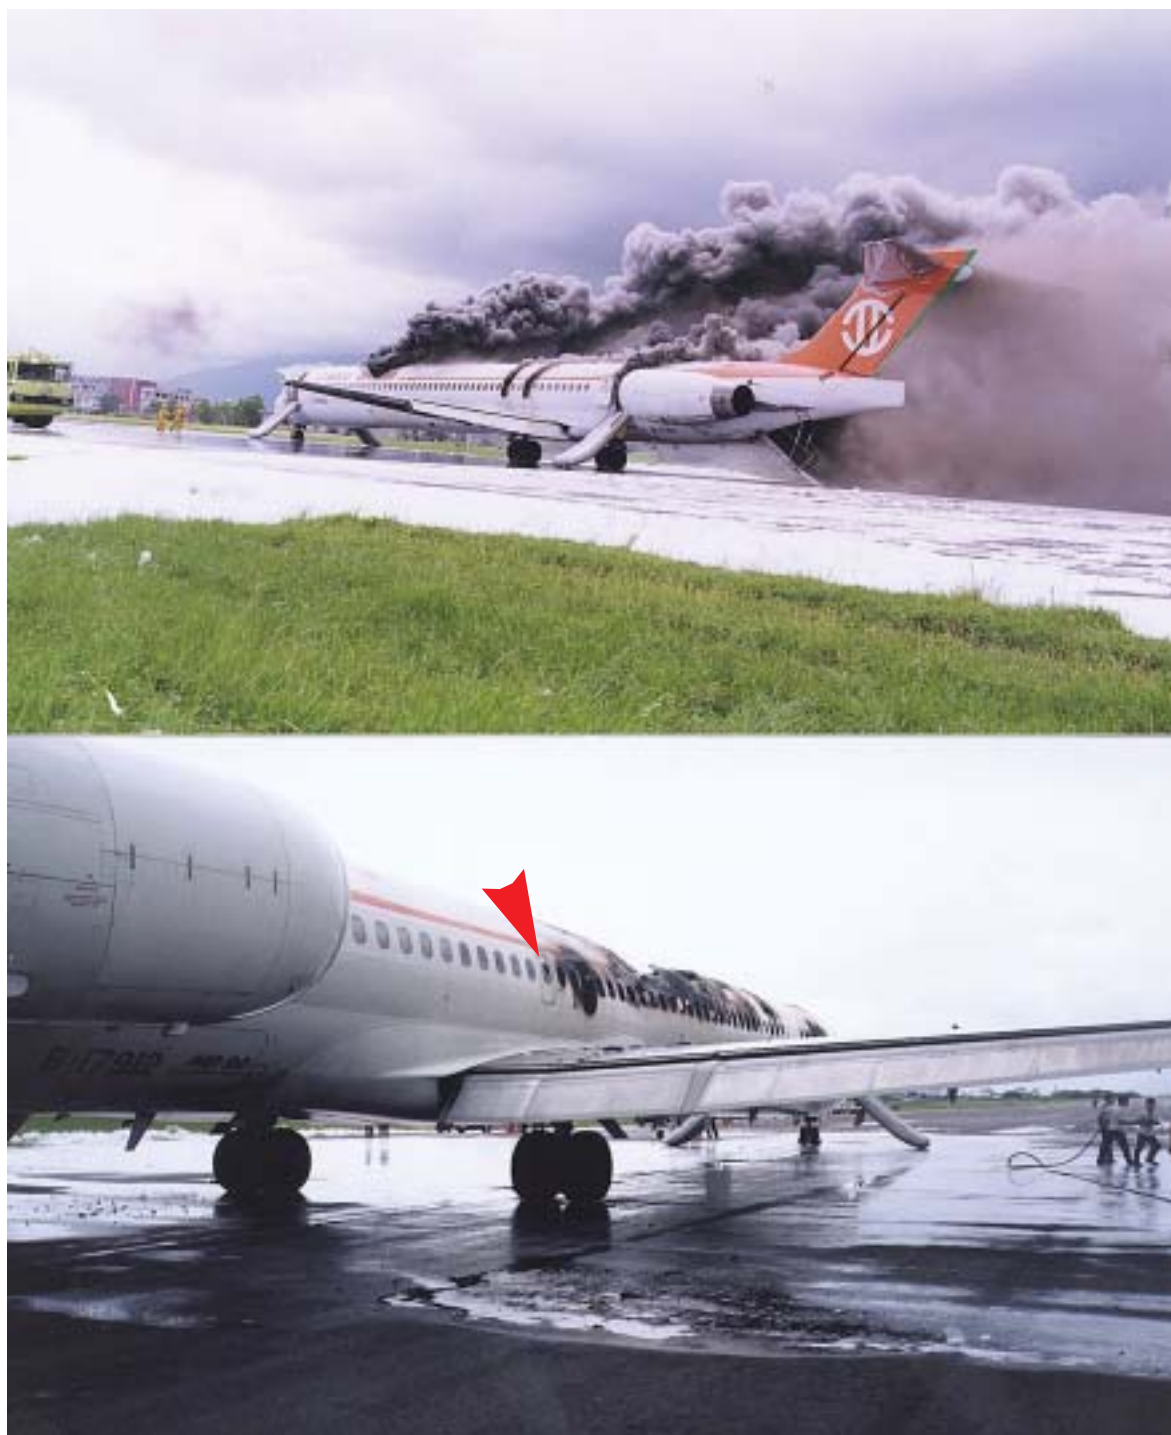
逃生所使用的三個出口L1,R1,L4未受到煙燻及火燒之損害，左右翼上方的三個逃生口（Overwing Hatch）L2, L3, R2已打開，其中僅一艙板（Hatch）留在航機座椅上，另二個並未發現。位於右翼上之R3逃

圖1.12-14 左、右緊急出口 (R3未開)

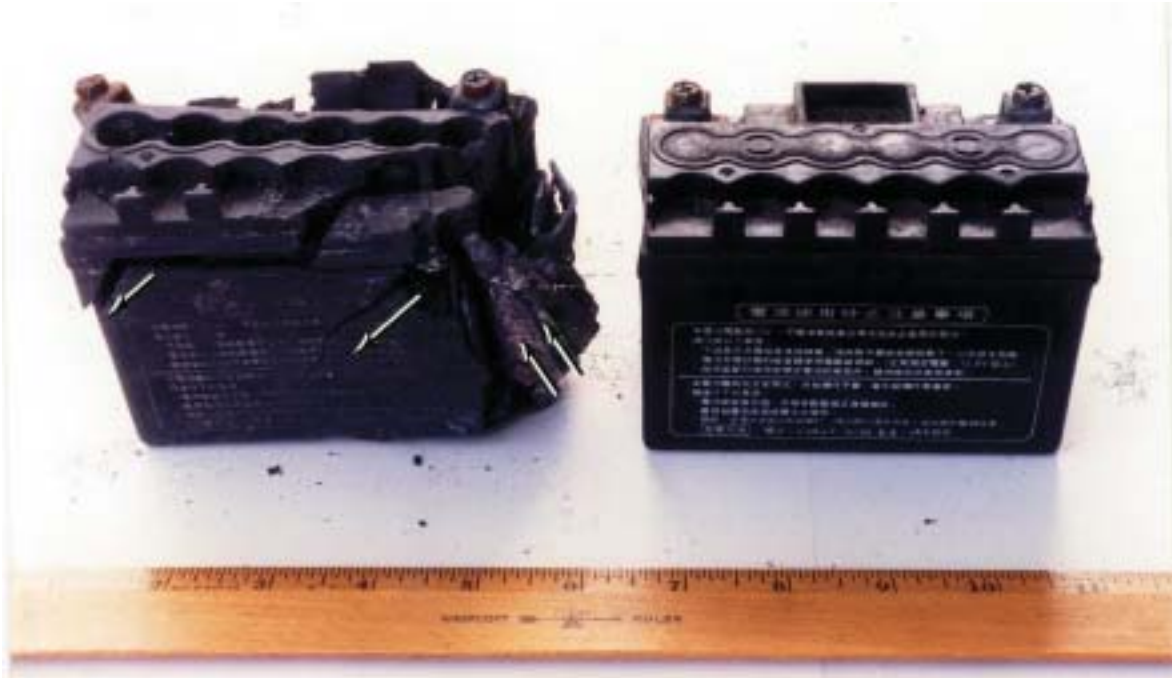
1. 證物總號584為在客艙內座位5C下方地板上發現之蓄電池。其外觀顯示有燃燒痕跡且外殼破損。經辨認其商標為統力牌（GS）12伏特機車電池，非航機裝備，如圖1.14-1所示。左為座位5C下方發現之電池，該電池之正負極殘存極短之金屬導線；右為市購同型號完好電池。
2. 掉落於跑道上第三區，總號219之證物為單蕊金屬導線，其外觀類似電池正負極上的導線（圖1.14-2）。
3. 跑道上發現之總號210及客艙內座位7C下方地板上發現之總號585證物均為藍色漂白水瓶上半部殘留，瓶頸內部有軟質半透明填塞物，內壁化驗出汽油成分（圖1.14-3與1.14-4）。

圖1.14-1 左為座位5C下方發現之電池，右為同型號完好電池。

上之單蕊金屬導線（查其材質並非航空器使用之導線）。該電池及金屬導線由中山科學研究院航研所進行電極接點的顯微檢驗及進一步對比分析。檢驗後顯示該破損之電瓶曾受外力撞擊，且電極附近的殘留電線與散落的金屬線為同一條導線。相關之鑑定、分析報告如附件二。

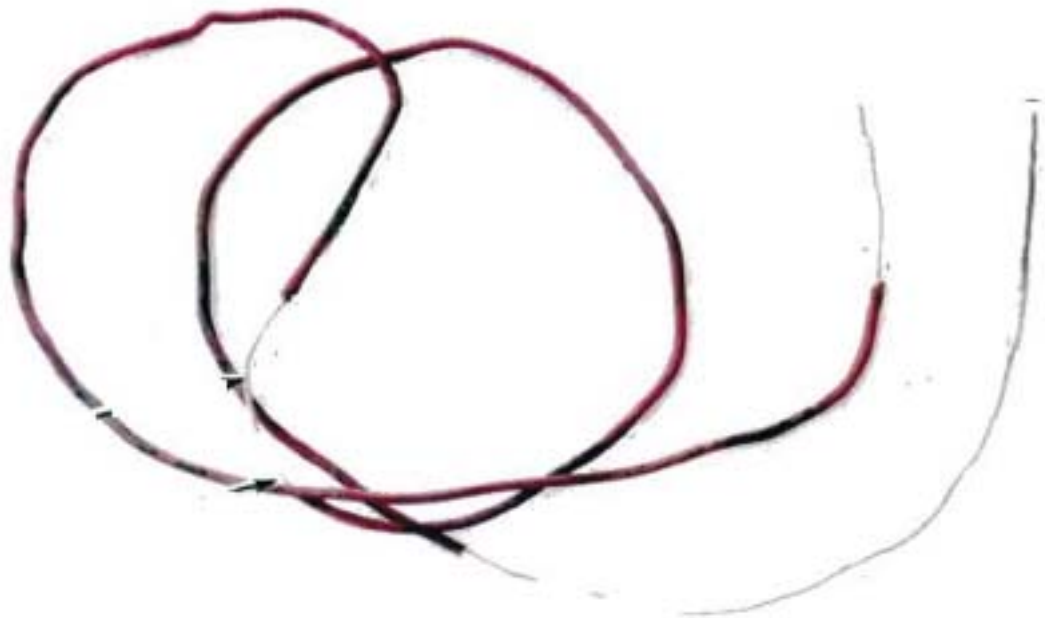
圖1.14-2 證物總號219單蕊金屬導線

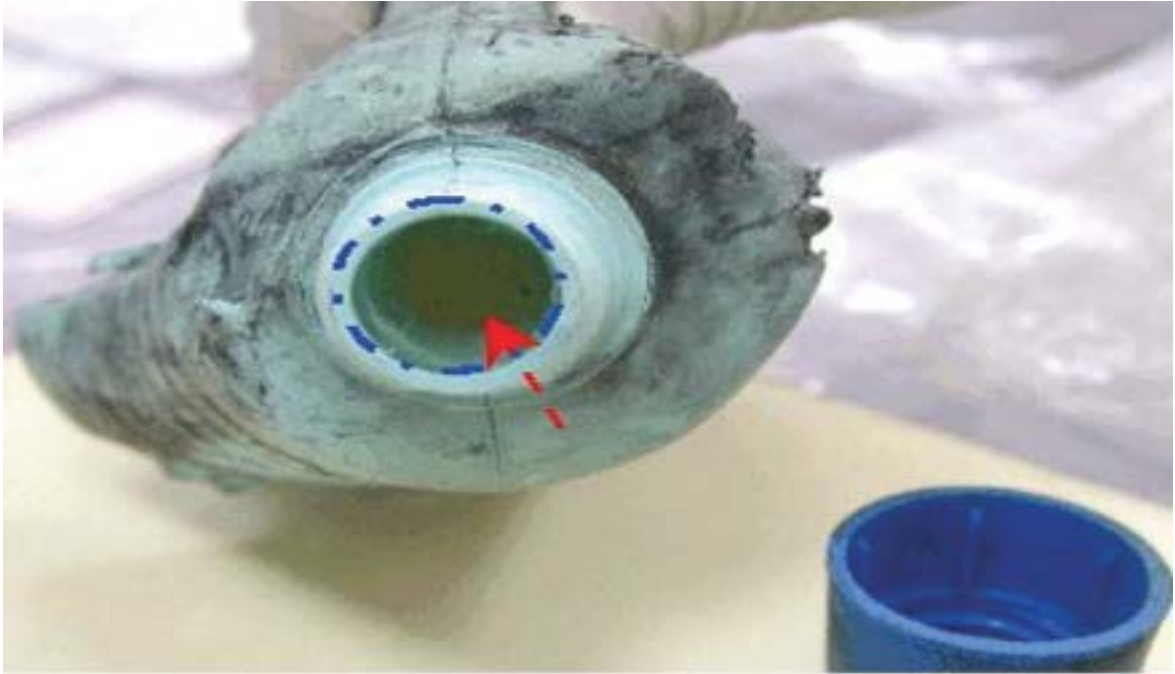
圖1.14-3 證物總號210由瓶口往瓶底看，瓶頸有半透明填塞物。

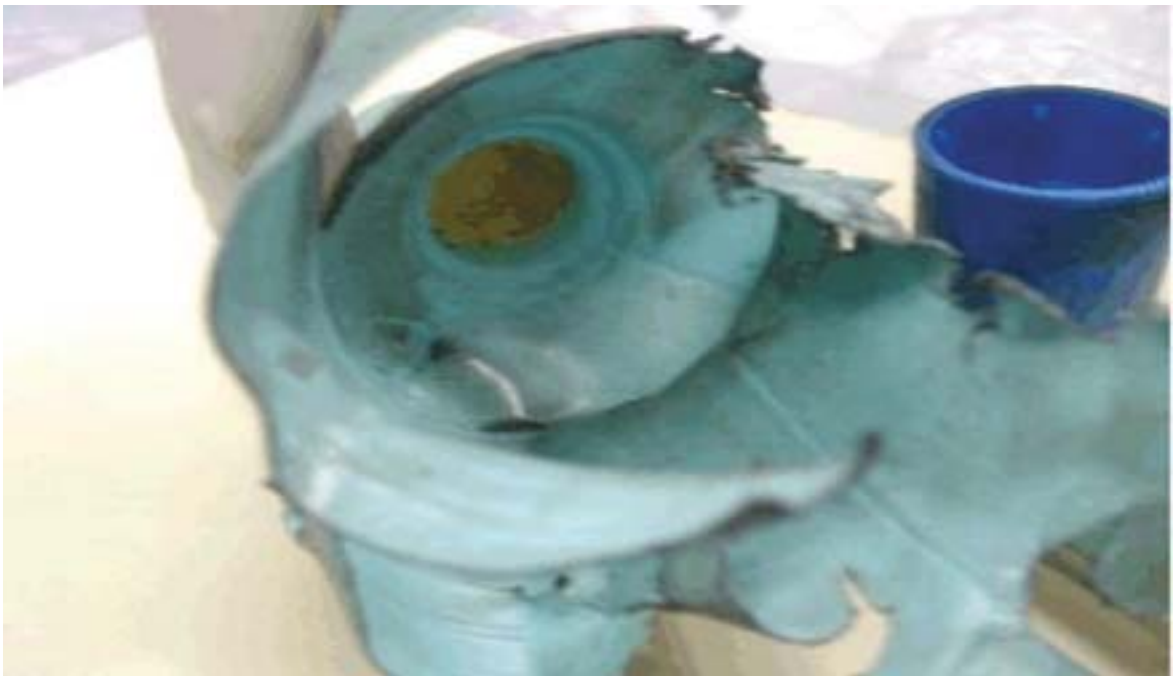
圖1.14-4 證物總號585從破裂之開口往瓶口看，瓶頸內部有半透明填塞物。

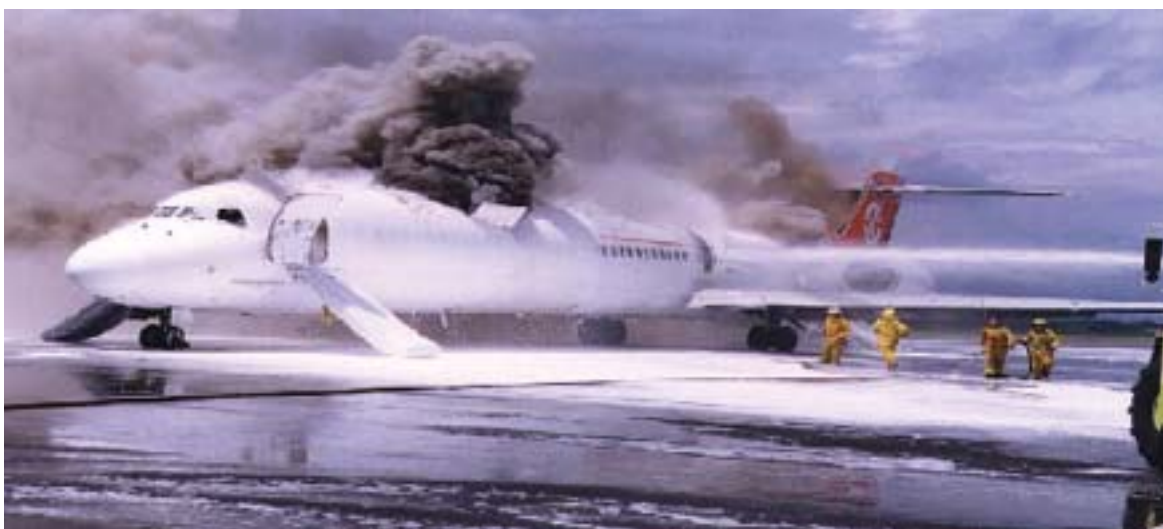
圖1.15-3 航站消防滅火狀況

根據場站航務組記錄，於1237時接獲塔台電話通知後，立刻通知消防班，1238時航站1,2號車相隔一分鐘出動。塔台曾於消防車出勤途中要求1號車在機坪待命，走2號缺口。1號車見情勢緊急並未聽從，因此該車由中央滑行道進入。約1240時民航站第一輛消防車抵達現場，到達時，乘客已陸續由機旁撤離。此時空軍紅色水箱車已就位於飛機左翼前，而航站1號消防車則位於機尾左後方，以炮塔泡沫噴灑左側蒙皮。塔台及空軍曾要求該車向機首移動。2號消防車約1241時抵達，停於右機翼後方，協助重傷旅客，並向機體噴水降溫。隨後1,2號車由塔台及空軍指揮往前移至機首左側繼續滅火。2號車經空軍指揮負責噴灑左機翼緊急出口處。1249時1,2號車回航站加水，1號車於1305時加好，回現場航機左側繼續灌救；2號車於1307時完成加水後回機尾左側，以車前之高壓軟管由尾梯往機內滅火，並推進至L4艙門處。此時空軍聯隊人員先後由尾梯進入航機內欲搜尋乘客，然因濃煙太強未果。1316時1號車再度返站加水，消防員換開3號車於機尾右側支援2號車。1326時航站消防員及航務員進入客艙內搜尋是否有人等待救援。根據航站記錄，1345時火勢完全撲滅。1號消防車完全使用炮塔噴灑滅火，2號車於第二次加完水後以軟管灌救。

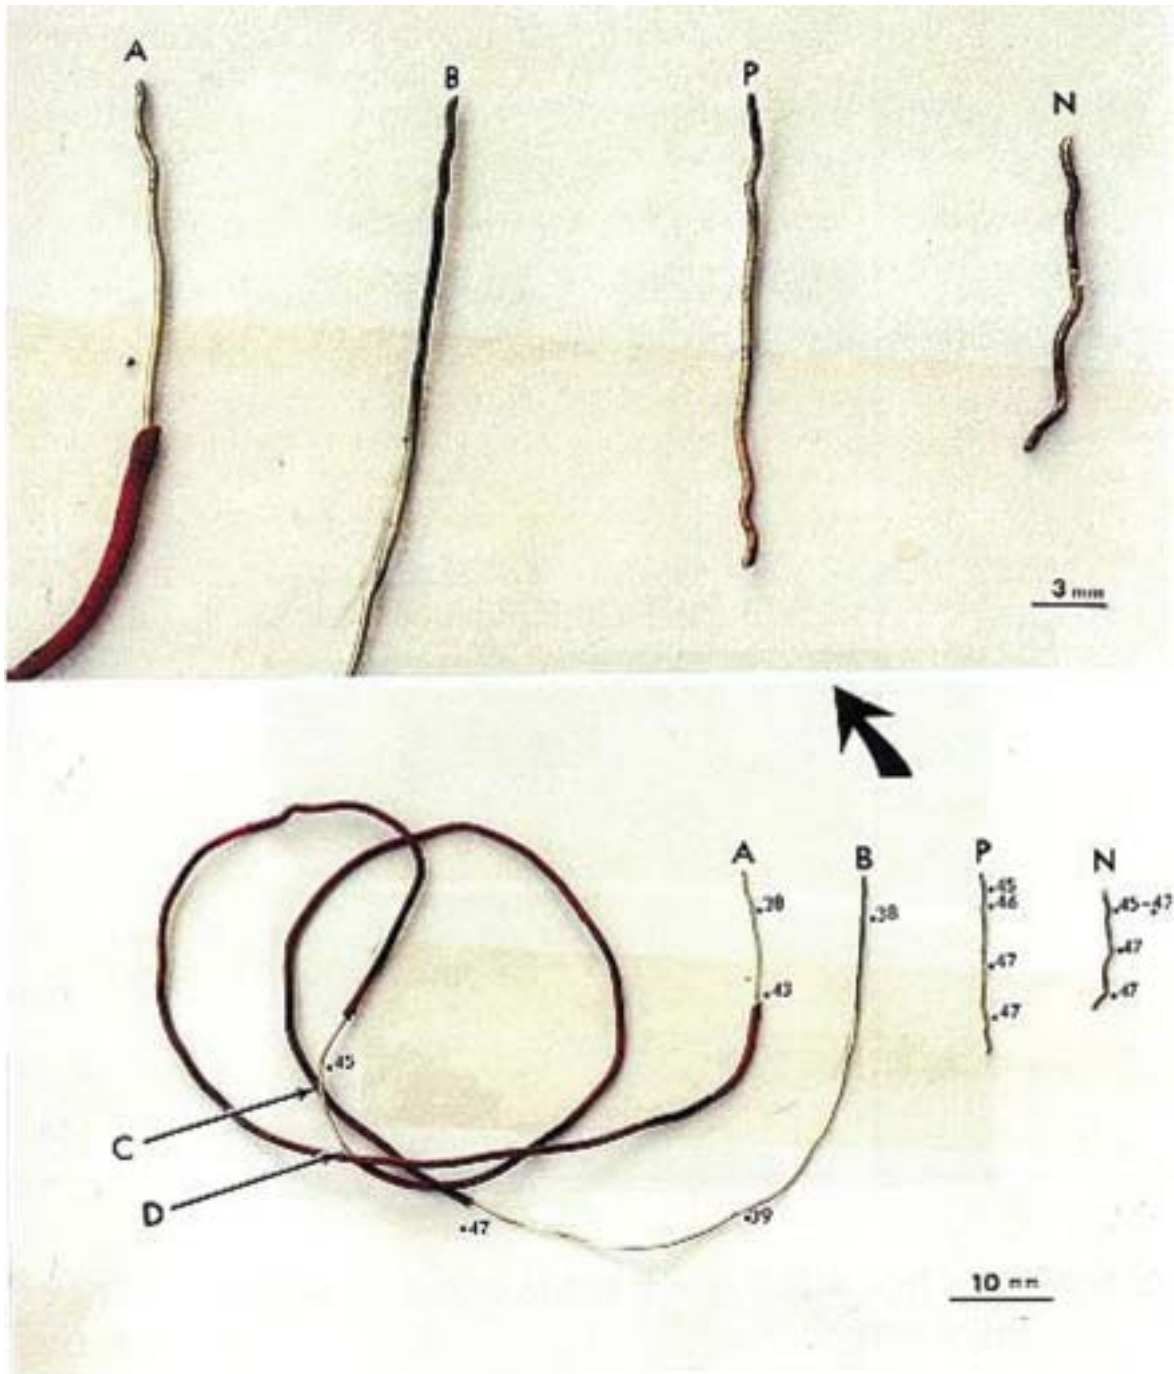
以微卡尺測量三截電線的線徑，結果如圖一電線旁的數值，單位為mm。#1電線線徑為0.38 mm至0.47 mm，正極電線線徑為0.45 mm至0.47 mm，負極電線線徑為0.45 mm至0.47 mm；由於微卡尺無法測量到斷裂面之最小線徑，故最小線徑應以SEM觀察到之斷裂面為準。又由於負極電線被壓擠變形，部份電線截面呈橢圓，故其部份線徑列出線徑範圍。#1電線的兩端皆有頸縮現象，推測受拉伸過負荷破壞，分別標示為A端與B端。正極電線與負極電線各有一端頸縮，為拉伸過負荷破壞（詳見#09906-2材料試驗報告；10,13,1999.），分別標示為P端與N端。正極電線與負極電線各有一端無頸縮，受剪切過負荷破壞。三截電線的最粗線徑皆為0.47 mm，研判這是三截電線原來的線徑，線徑規格介於AWG #24（Conductor diameter: 0.511 mm）與AWG #25（Conductor diameter: 0.455 mm）之間。在#1電線無包覆中段（圖一標示C、D段）的線徑為0.45 mm，小於原來線徑，研判#1電線在這段附近受到負荷，致使電線線徑變小。

圖一、三截電線的外觀與相關位置的線徑。自左至右，依序為採集自機場跑道之電線（#1電線）、電池正極電線和電池負極電線。#1電線的塑膠包覆大多呈紅色，部份焦黑，A、B、P及N標示三截電線的拉斷端，露出的金屬線大多呈銀白色，部分呈紅銅色，B、P端變黑褐色。線徑單位為mm。

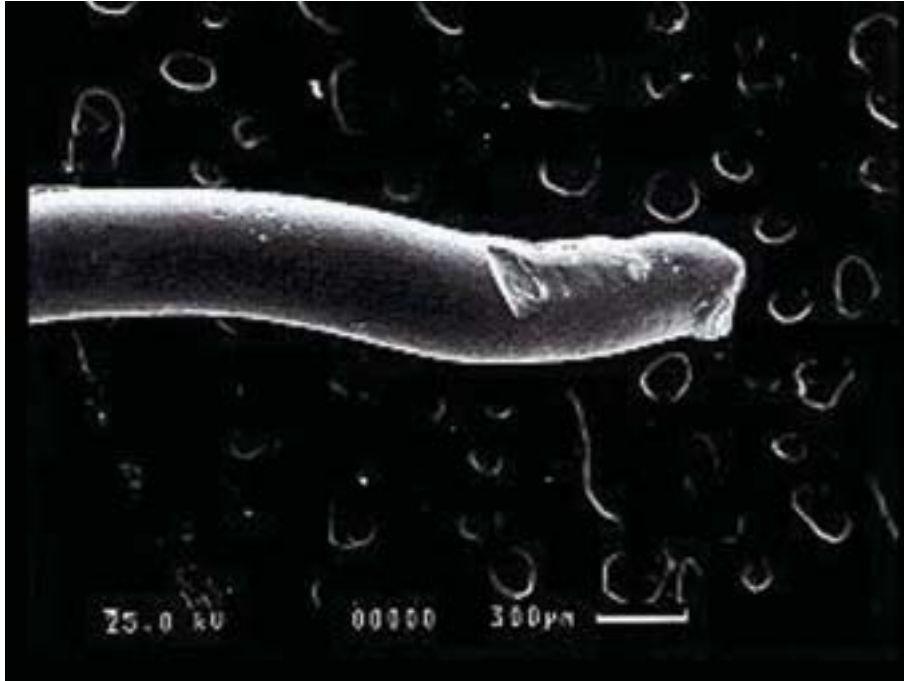
圖五、#1電線A端側面的SEM相片。線端頸縮明顯，表面有刮痕。

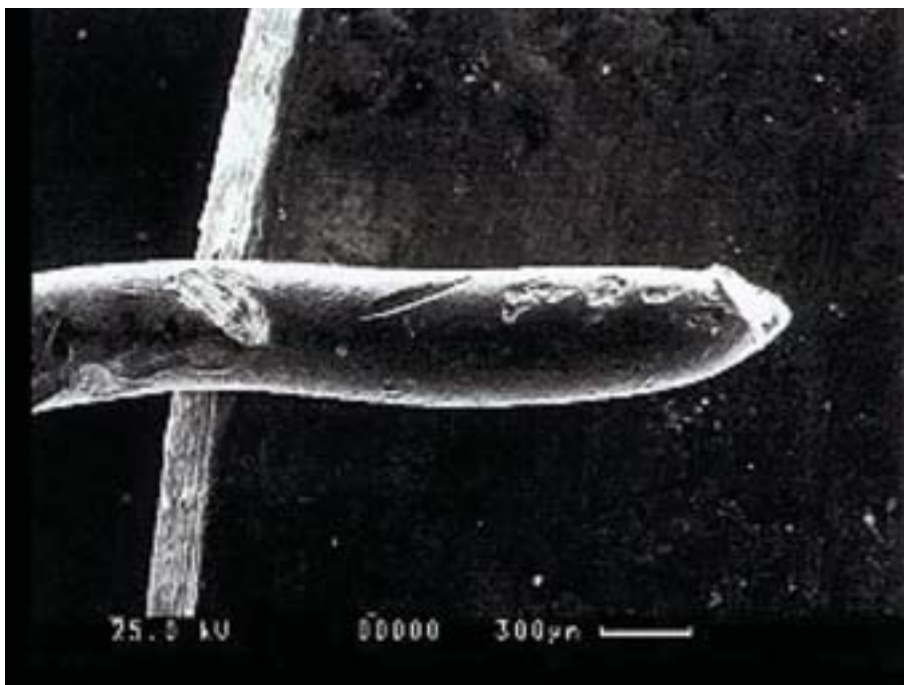
圖六、#1電線B端側面的SEM相片。線端頸縮明顯，表面有變色和刮痕。

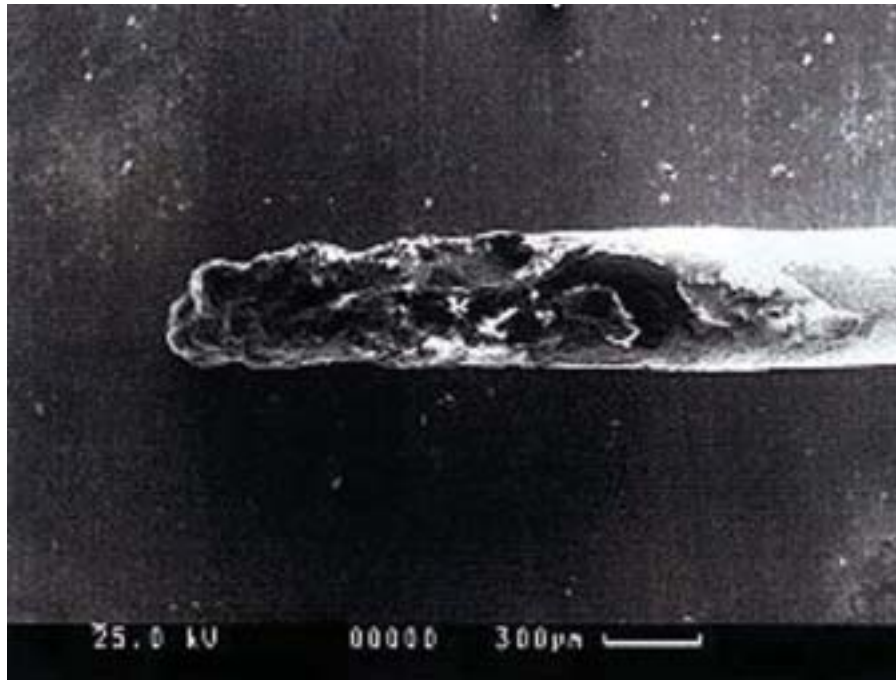
圖七、正極電線P端側面的SEM相片。有頸縮，斷裂端表面變黑褐色、鍍層破裂及底材凹窪不平。

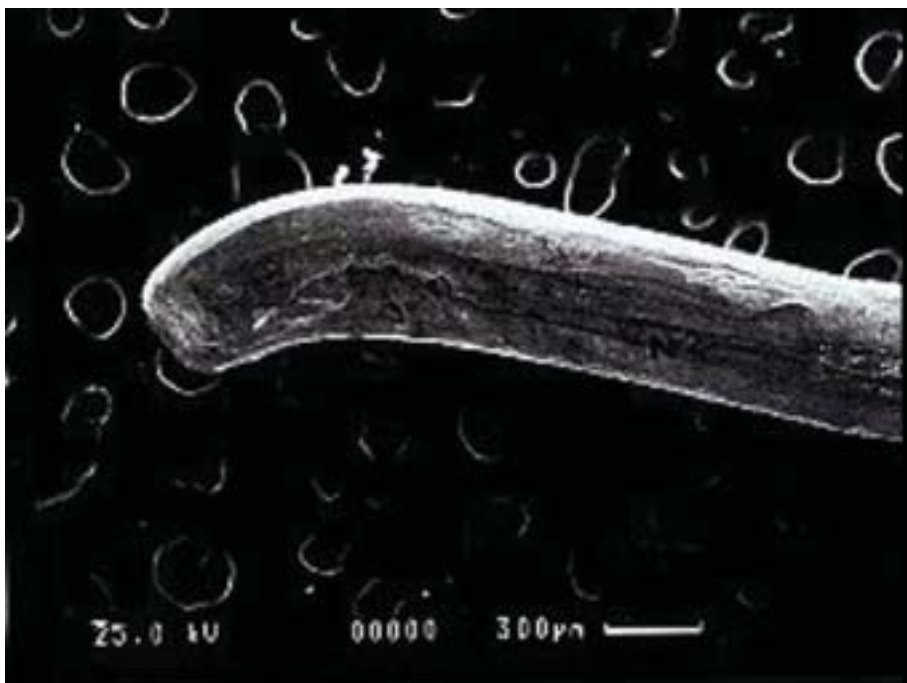
圖八、負極電線N端側面的SEM相片，斷裂面有頸縮和壓擠痕跡。

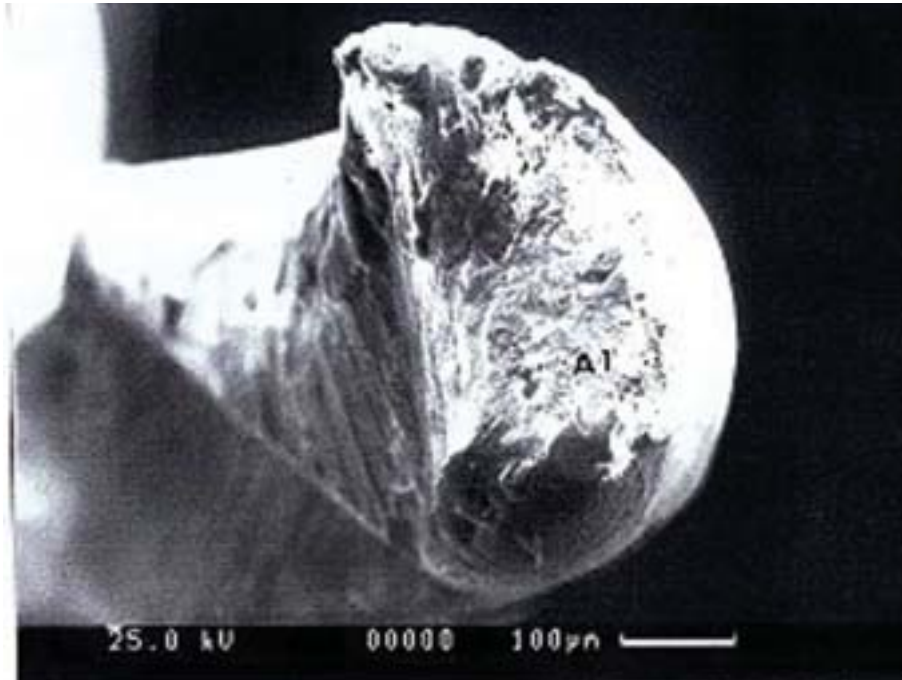
圖九、#1電線A端斷裂面的SEM相片，斷裂面呈半月形，左側表面有被壓擠變形，呈螺旋狀。

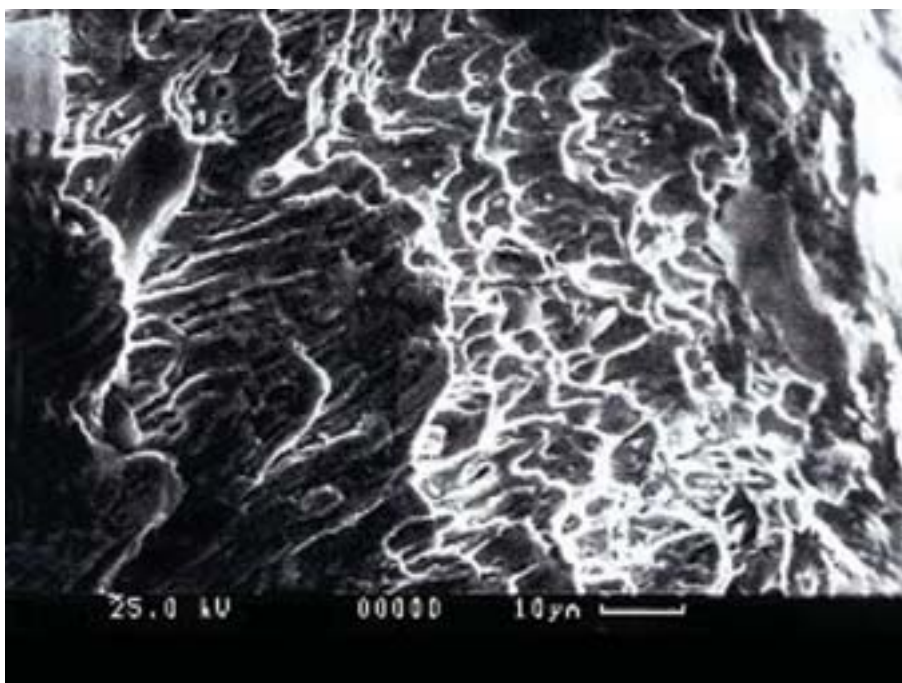
圖十、圖九A1處斷裂面SEM相片。斷裂面乾淨、佈滿銳利的凹窩，為拉伸過負荷破壞表徵。

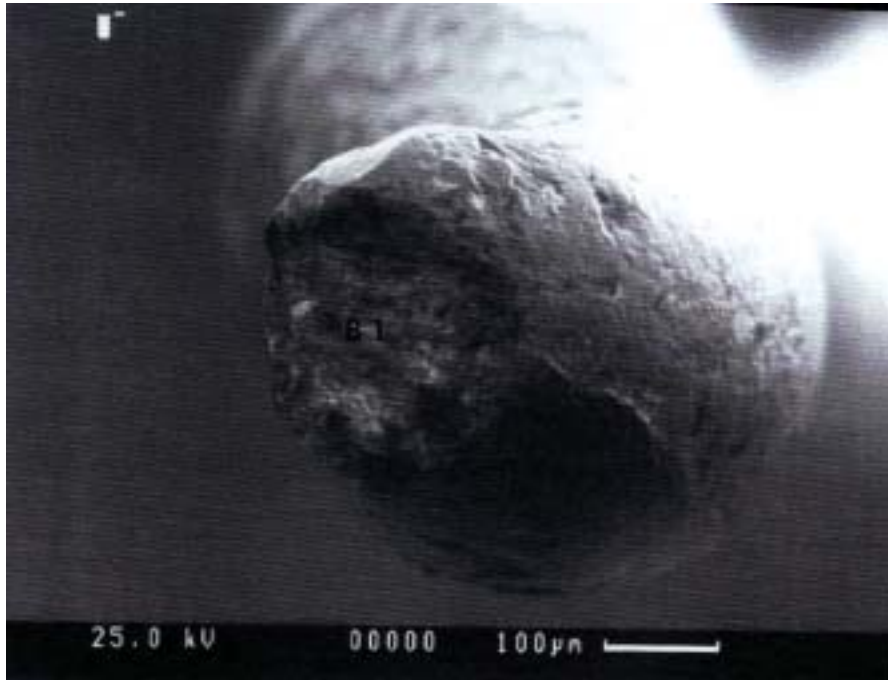
圖十二、#1電線B端斷裂面的SEM相片。斷裂面為圓形，頸縮明顯。

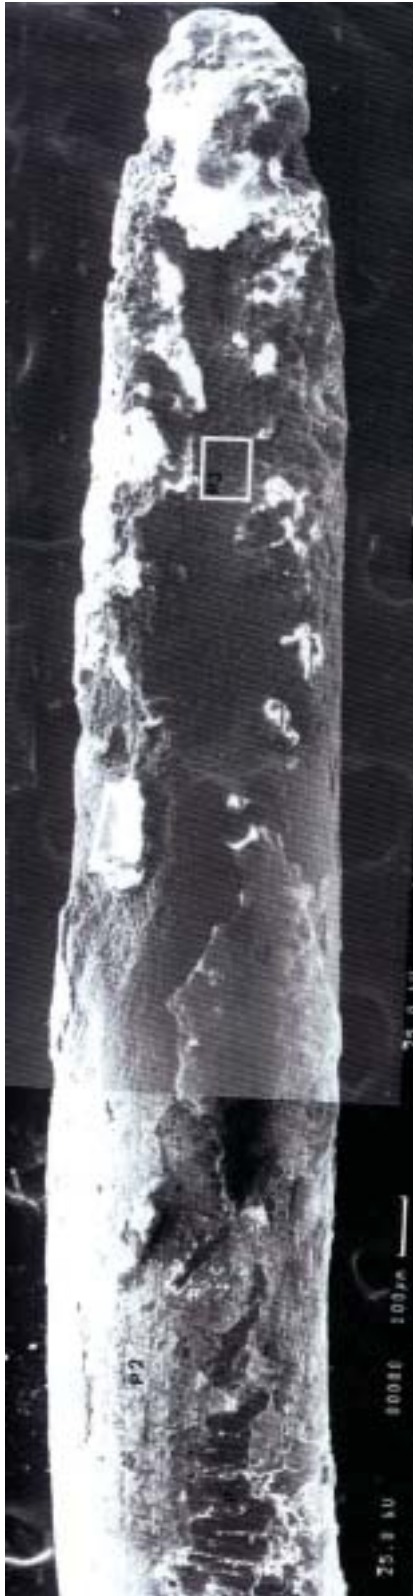
SEM相片顯示正極電線P端有頸縮現象，在距離斷裂端1.7 mm內的表面，呈黑褐色，鍍層破裂，部份鍍層疑似熔化，底材凹窩不平，推測局部受過熱熔化，並且受環境污染物的浸蝕與沉積，在距離斷裂端1.7 mm-2.2 mm的表面，部份鍍層剝離，如圖十五所示。通常金屬線材產生頸縮，表示金屬線材受到軸向拉伸負荷變形，其次，正極電線P端的斷裂面位於斷裂端的四周和線材側面，並且斷裂面上鍍層破裂、凹窩、變色及污染物沉積，這表示斷裂面曾受到過熱熔化和腐蝕的破壞。由於正極電線P端過熱熔化的範圍，僅發生在斷裂端附近，並且正極電線P端附近的電池塑膠外殼（聚丙烯, Polypropylene, PP）的熔點經熱分析結果為165.7 $^{\circ}\text{C}$ （如圖十六所示），電池鉛極板（熔點約為323 $^{\circ}\text{C}$ ）並未發生熔化現象，因此，研判正極電線P端的過熱熔化，不是發生在機艙爆炸引火燃燒後，因為正極電線若是在機艙爆炸引火燃燒後才過熱熔化，則附近的電池塑膠外殼與電池鉛極板，將一併熔化燒毀。既然正極電線P端的過熱熔化是發生在機艙爆炸前，並且過熱熔化僅發生在斷裂端附近，因此，推測正極電線P端的過

圖十五、正極電線P端斷裂面的SEM相片。有頸縮，在距離斷裂端1.7 mm內的表面，呈黑褐色，鍍層破裂，底材凹窪不平；在距離斷裂端1.7 mm-2.2 mm的表面，呈銀灰色，部份鍍層剝離。斷裂面局部過熱熔化及沉積環境生成物與污染物。

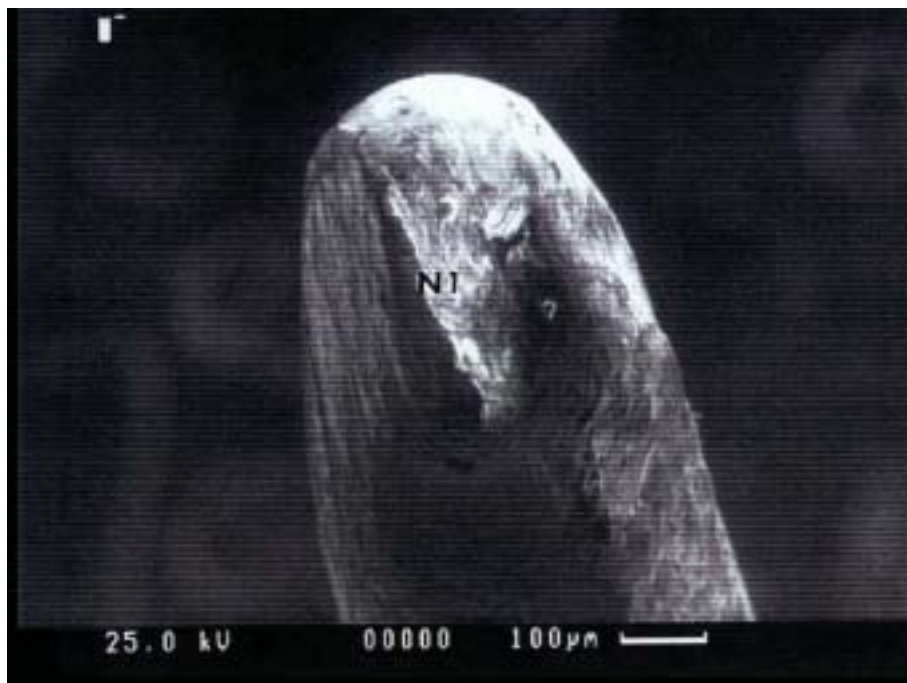
SEM相片顯示負極電線N端的斷裂面被壓擠變形而呈扁三角形，高約 $200\mu\text{m}$ （ $0.2\text{mm}$ ）、寬約 $100\mu\text{m}$ （ $0.1\text{mm}$ ），如圖二十所示。放大觀察圖二十N1處的斷裂面，SEM相片顯示斷裂面多為凹窩，徑寬約 $5\text{-}10\mu\text{m}$ ，如圖二十一所示，斷裂面為拉伸過負荷破壞所致。以EDS分析圖二十一表面的成份，結果顯示主要有銅、鉛，以及少量的氧與微量的鎂、鋁、鋇（或矽）、鈣、鐵等元素，如圖二十二所示，研判銅為負極電線底材的元素，鉛為來自鉛極頭，其他鎂、鋁、鋇、鈣、鐵、氧，碳等元素，推測來自環境生成物。再以EDS分析圖八N2處負極電線表面的成份元素，結果顯示主要元素有銅與錫，和極少量的氧、鋁等元素，如圖二十三所示，研判銅為負極電線底材的元素，錫為負極電線鍍層的元素，鋁、氧，推測來自環境生成物。

圖二十、負極電線N端斷裂面的SEM相片。斷裂面被壓擠變形，近似扁三角形。

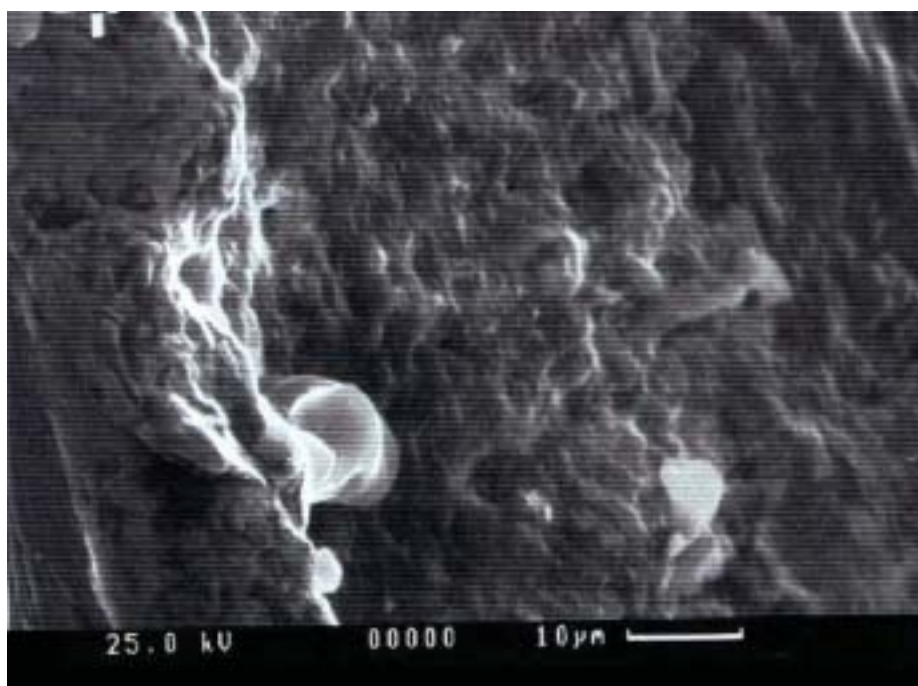
圖二十一、放大圖二十N1處斷裂面的SEM相片。斷裂面有凹窩，為拉伸過負荷破壞表徵。
