カナダ太平洋航空会社, ダグラス DC-8, CF-CPK

事故調査報告書*

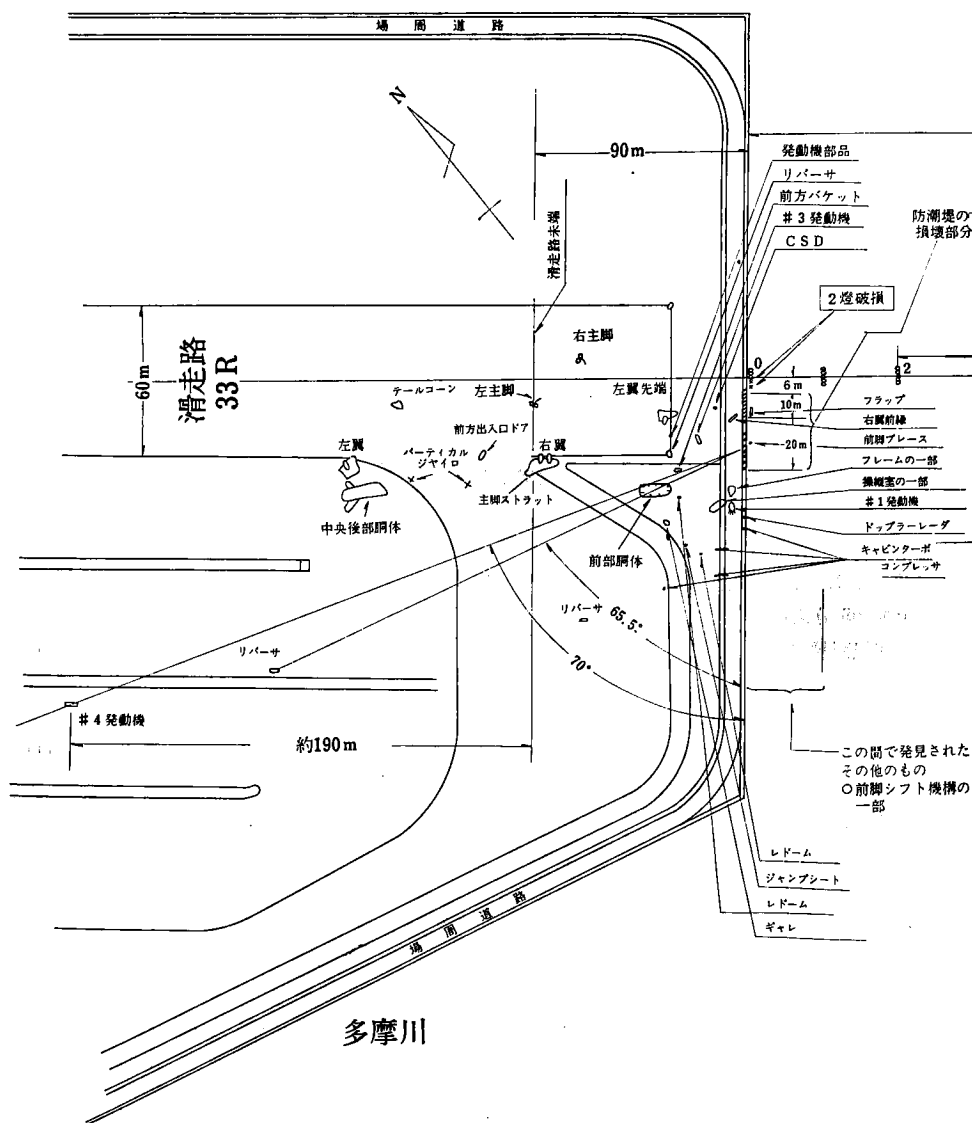
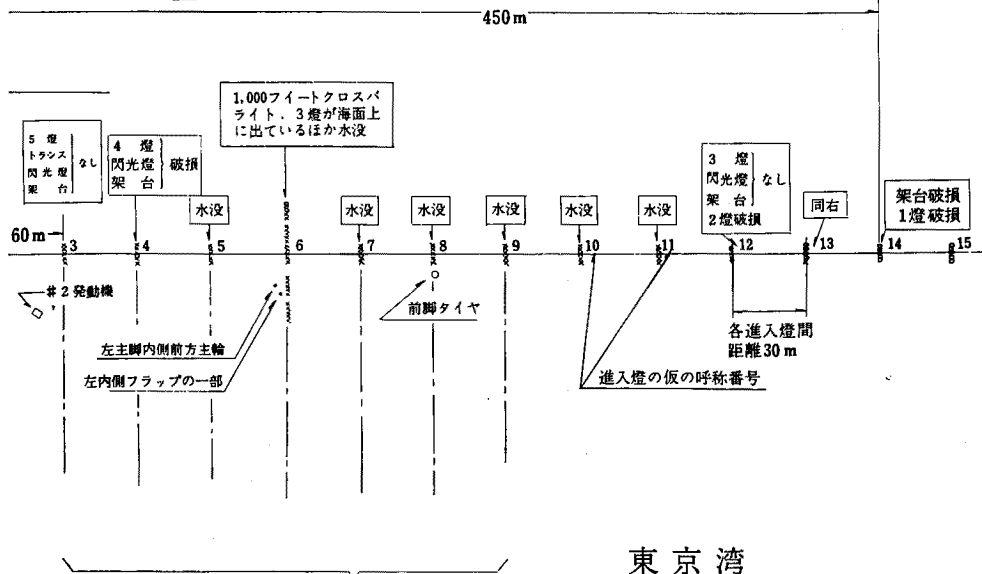
第1図 航空機および

続いて No. 3 までの各進入灯に順次接触し、これらを破損または倒壊した後、20 時 15 分ごろ前部胴体下面を防潮堤に激突し、滑走路 33R 末端付近に投げ出され大破炎上した。（第 1 図参照）

1.4 その他の損害 進入灯および防潮堤の一部が、航空機との接触または激突により損壊を受けた。その損壊状況は、第1図のとおりである。

防潮堤の最も損壊の大きな部分は、滑走路 33 R の中心線の延長線から西側へ、16m から 36m にわたる部分である。

□内は損壊した進入燈の状況を示す

- No.1 エジェクタ
- 左脚ドアの一部
- 〃 支柱構造
- 〃 中央ドア1個
- 〃 サイドブレース中央部取付ボルト
- 〃 上方サイドブレースリンク
- 〃 ドア作動筒
- 主脚ブレーキロックアウトシリンダ 2個
- 〃 トリムシリンダ 1個
- 胴体外板の一部
- ADFセンサアンテナパネルの一部
- 外側パイロンの側方板の一部
- エジェクタコントロールの一部

地上施設の損壊状況

a) 防潮堤との激突後，滑走路 33R 末端付近の地上に投げ出され破断分離した機体の分散状況は，第 1 図のとおりである。

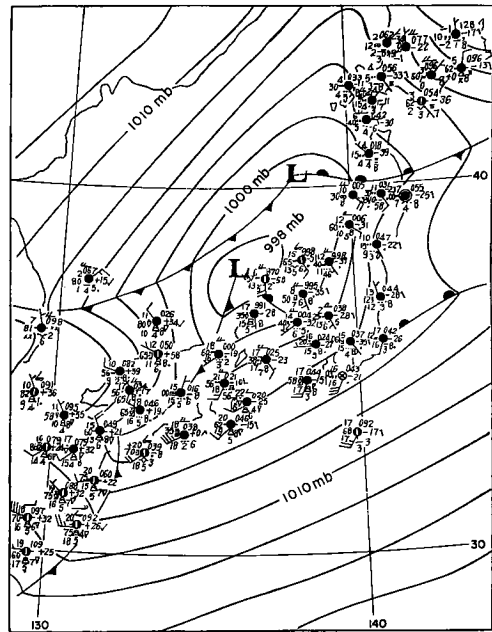
第2図 地上天気図 (3月4日 21時00分)

1.7 気象情報 当日 21 時の天気図 (第 2 図参照) によると、発達中の低気圧が日本海南部を東北に進行中で、日本全体が大きな低圧部の中にあった。この低気圧の中心から温暖前線がほぼ東にのびており、その一部は東京湾を横切っていた。

前線の北側では風弱く小雨が降っており、かなり広い範囲にわたって視程が悪く、東京付近は霧と煙のためとくに悪く概ね 1/2 マイル以下であった。

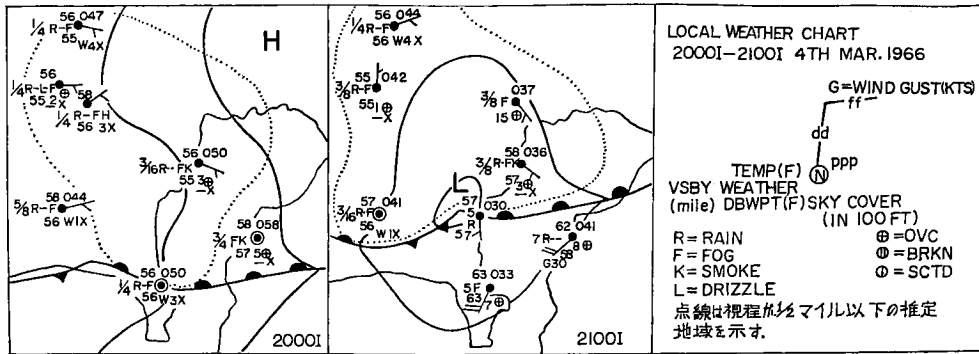
第3図 局地天気図(3月4日 20時00分および21時00分)

20時ごろまで東京湾南部を横切っていた停滞性の前線は、そのころから北上し始め、事故当時は横浜と横須賀の中間と木更津を結ぶ位置にあったと推定される(第3図参照)。

前線の傾斜は、東京湾周辺の地上気象観測値および東京タワーと横浜マリン・タワーにおける気温と風の観測値から約 $1/360$ と推定され、CF-CPK はこの前線面の高さ約 60m の底部を、その最終進入過程で横切ったものと思われる。

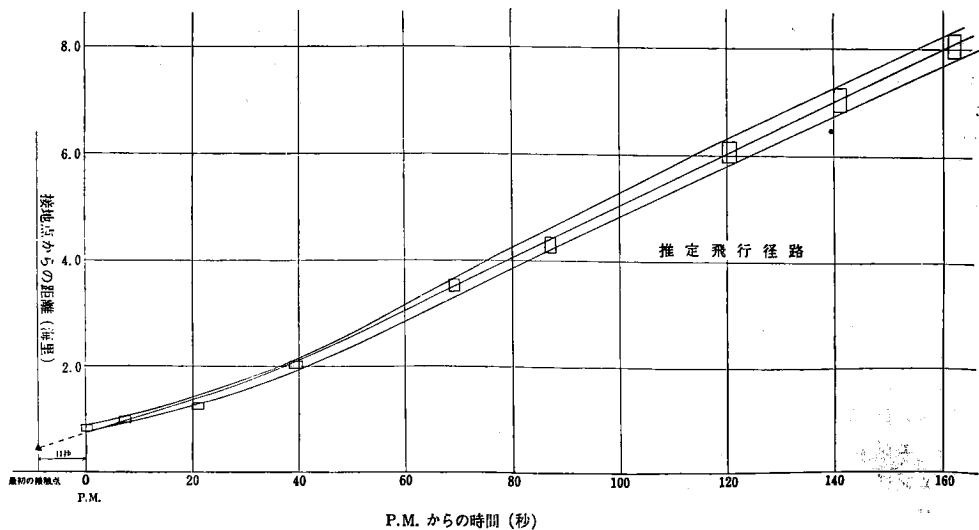
第4図 時間-距離誤差包絡線と8海里からP.M.付近間の推定飛行経路

a) GCA 交信記録テープをもとに、精測進入レーダの機械的許容誤差および管制官の人的誤差を考慮して、CF-CPK の飛行経路の分析、検討を行ない、第4~6図に示すような結果を得た。

接地点から8海里地点付近を通過後の機の行動は、つぎのように推定される。

20時12分58秒、機は5.3海里地点(以下接地点からの距離をいう。)付近から対地速度約174ktで規定降下を開始した。

3海里地点付近までは、ほぼ一定の対地速度約174ktで降下飛行を続け、その後対地速度が漸減し、2海里付近では約140kt、1海里付近を過ぎてからは約114ktとなっている。

1海里付近を過ぎて間もなく、GCA グライド・パスから20ft低くなり、そのままグライド・パスにほぼ平行な状態でP.M.を通過した。

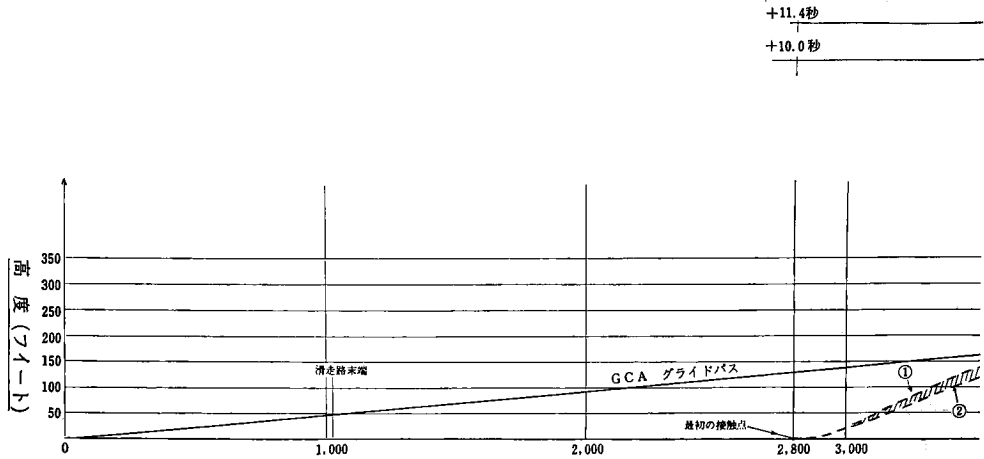
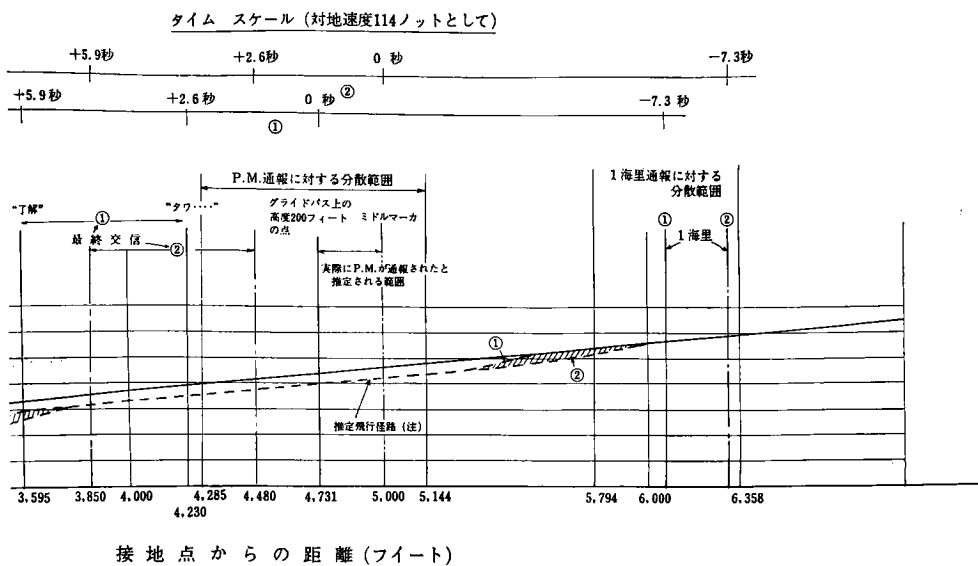
注 ① P.M. をグライド・パス
 ② P.M. をミドル・マーカ
 ■: 推定飛行経路に対する
 第6図 1海里付近から

したがって、機の急激な降下は、3,900~3,600 ft 付近(20時14分44秒ごろ)から最初に進入灯に接触した約 2,800 ft (20時14分49~50秒ごろ)の間に起こったものと判断される。

上の高度 200 ft の点とした場合
とした場合
分散範囲
の推定飛行経路
