**BPEA/INCID N°10/2013**

**RAPPORT FINAL D'ENQUETE TECHNIQUE SUR L'INCIDENT SURVENU A  
L'AERONEF DE TYPE B737-300 QC, IMMATRICULE 9Q-CGD  
APPARTENANT A LA COMPAGNIE GOMAIR, AFFRETE PAR LA COMPAGNIE  
AIR KASAI, EN DATE DU 17 NOVEMBRE 2013 A 08 HEURES 57' (UTC)  
SUR LE TRAJET KINSHASA-KISANGANI**

**SEPTEMBRE 2014**

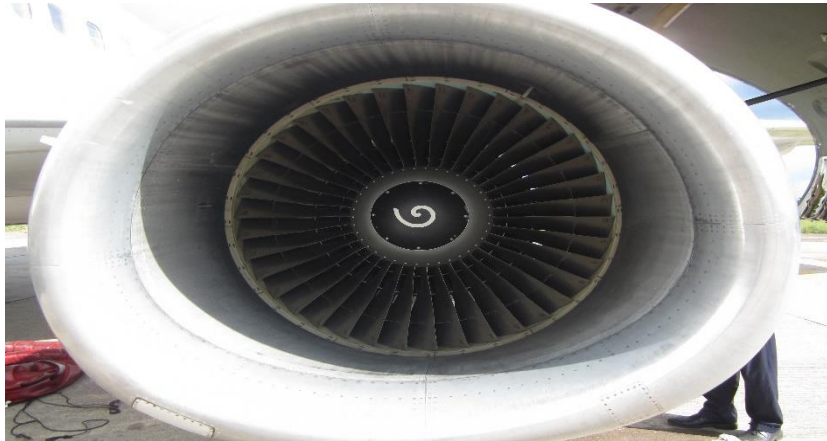
Suite à l'incident, le moteur gauche de l'avion B737-300 était U/S (hors service).

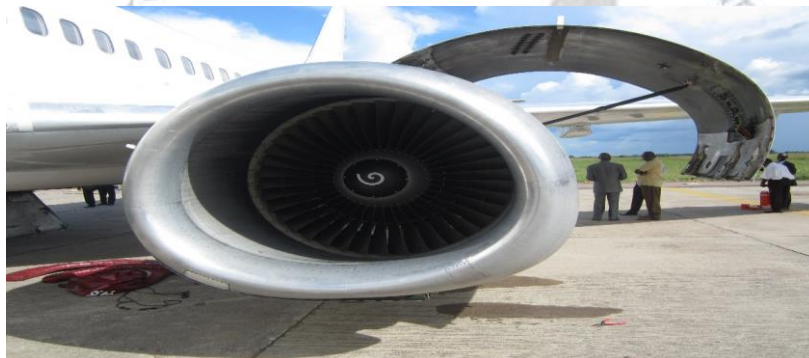
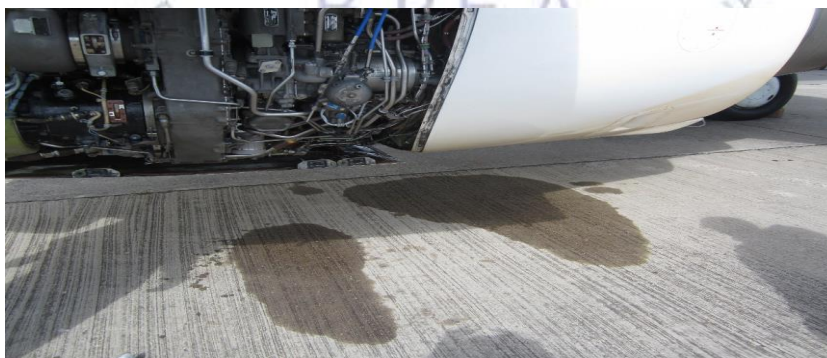
A l'ouverture du capot moteur, les huiles moteur coulaient du moteur #1, avec présence de limailles qui s'étaient déversées par terre.

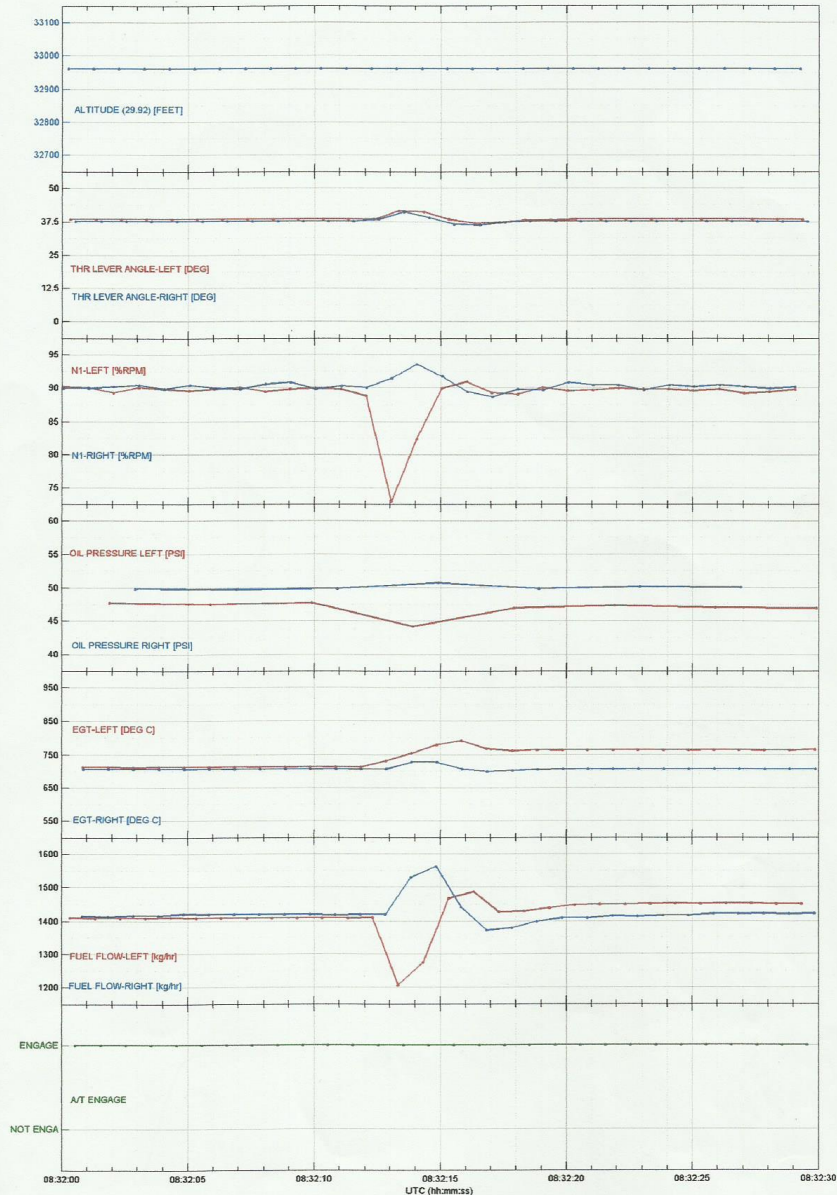
Fig. 2 : premier pompage (auto-récupéré)

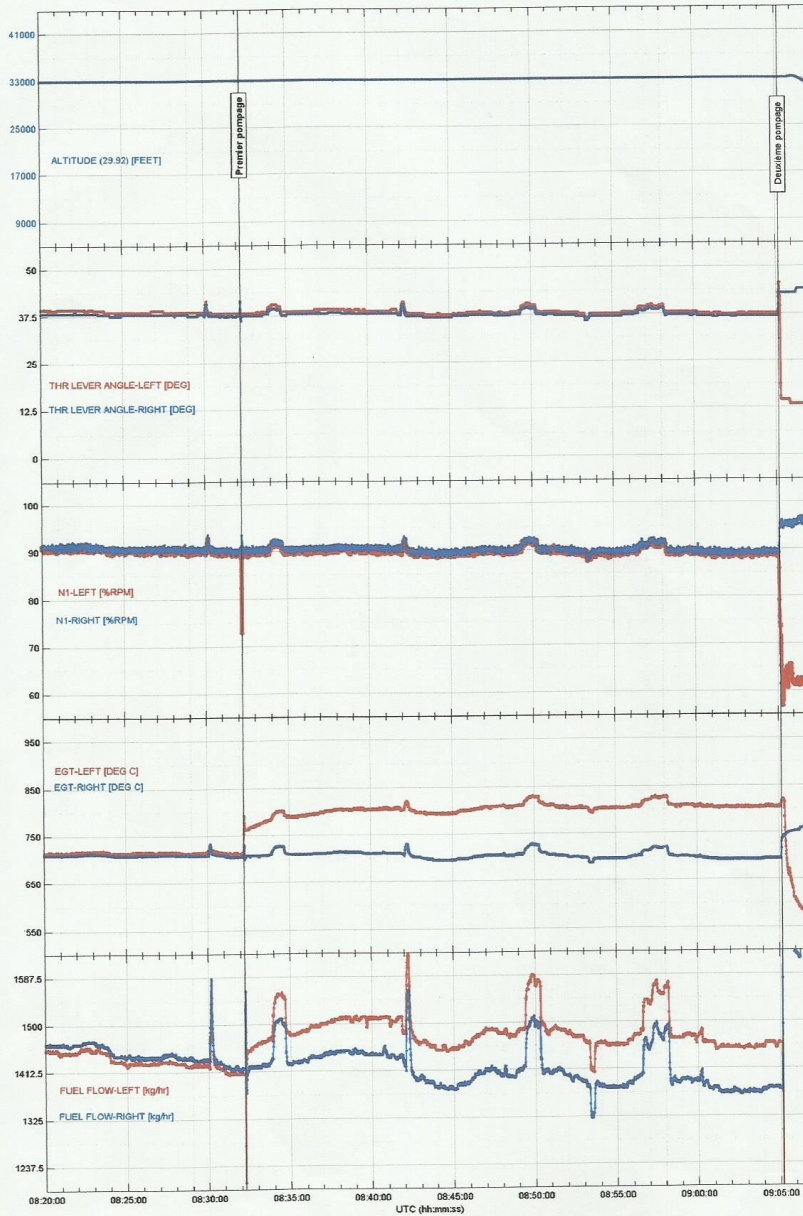
Le vol va continuer pendant 33' avec un régime N1 stable et des conditions dégradées apparues après le pompage, c'est-à-dire, une température et une consommation plus élevées pour le moteur gauche (voir annexe GOMAIR fig.4).

Ceci est la caractéristique d'une perte de rendement liée à une dégradation de l'état du moteur gauche.

Fig. 3 : vol en conditions dégradées après le premier pompage

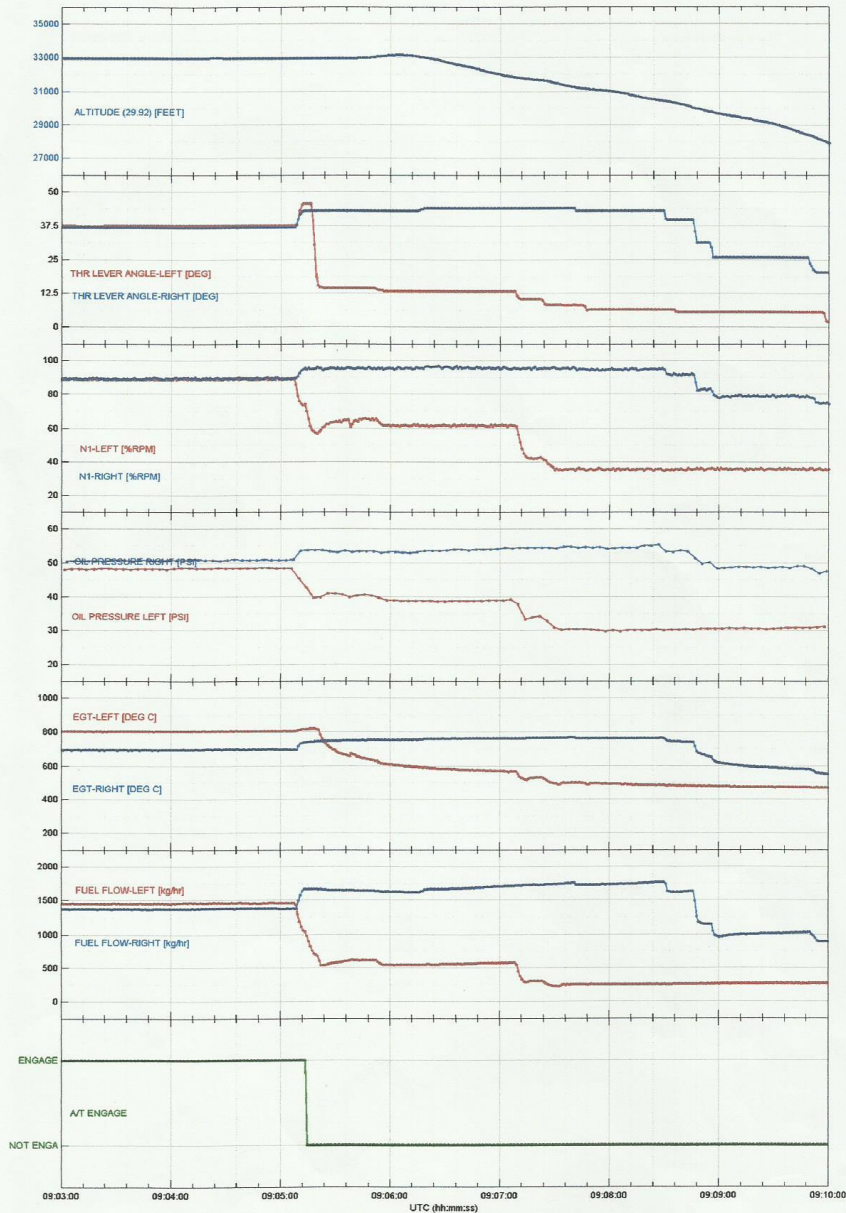
Fig. 4 : 2<sup>ème</sup> pompage (non récupéré)

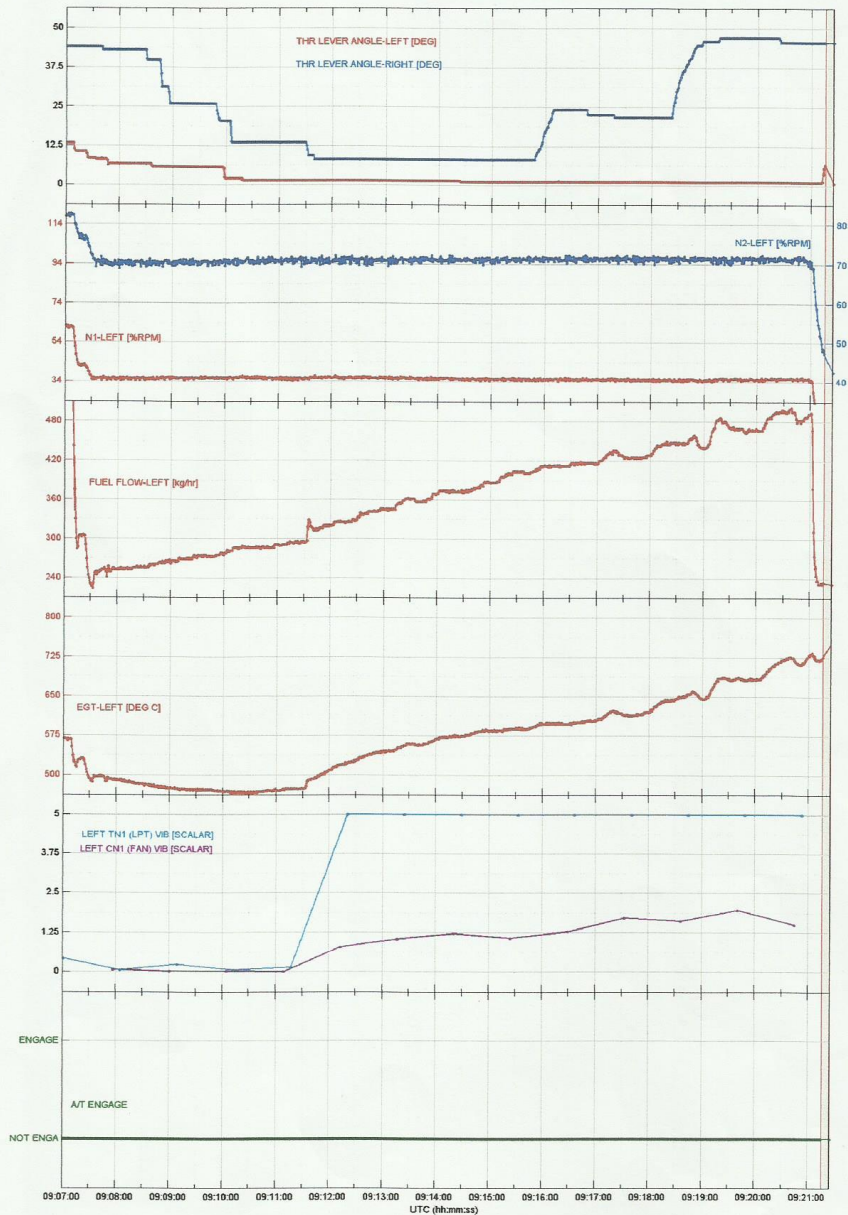
Ces vibrations sont caractéristiques d'un dommage mécanique générant un balourd et des conditions de fonctionnement dégradées.

Fig. 5 : Dévissage et augmentation des vibrations

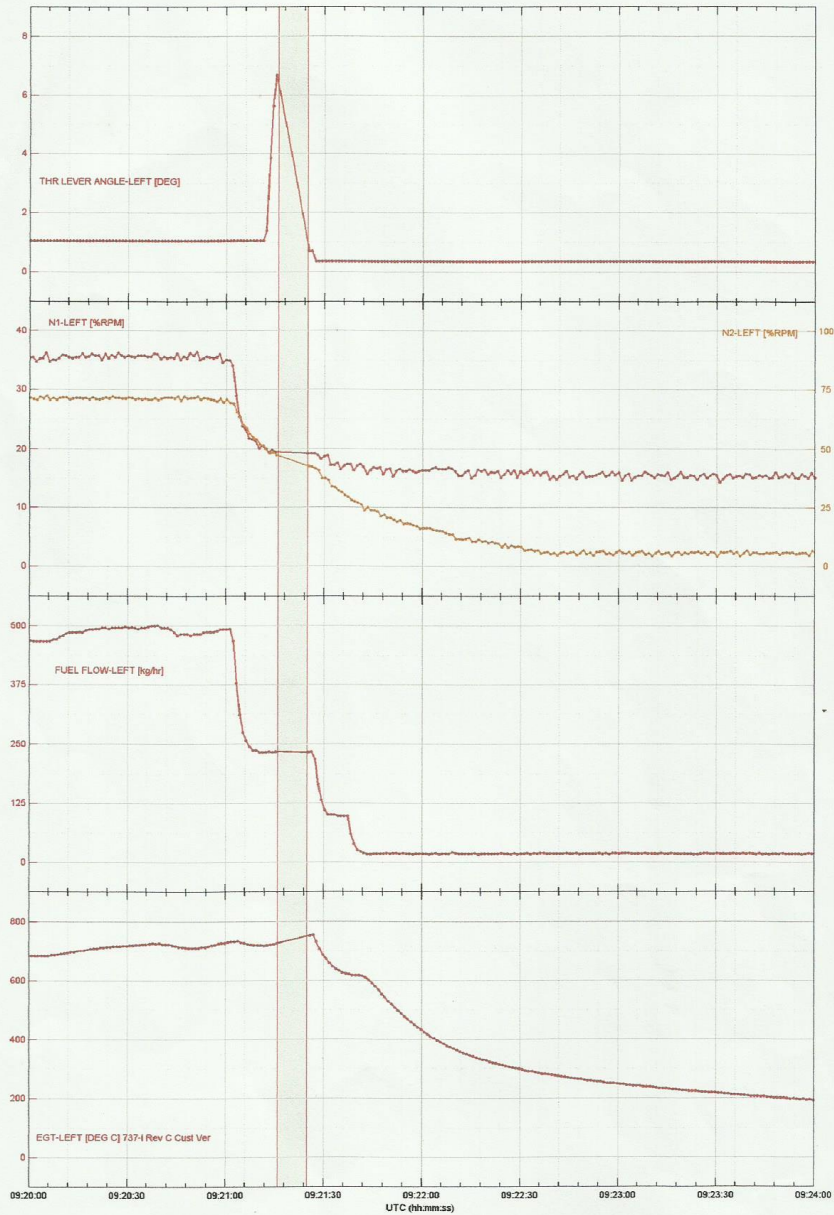
A 09h21', l'équipage de conduite commande l'arrêt du moteur en cause (voir annexe GOMAIR fig.6).

Fig. 6 : arrêt commandé du moteur gauche
