COMISIÓN DE INVESTIGACIÓN DE
ACCIDENTES FERROVIARIOS

*Investigación del accidente
nº 0041/2016 ocurrido el 09.09.2016*

**INFORME FINAL DE LA CIAF
SOBRE EL ACCIDENTE FERROVIARIO Nº 0041/2016
OCURRIDO EL DÍA 09.09.2016
EN LA ESTACIÓN DE O PORRIÑO (PONTEVEDRA)**

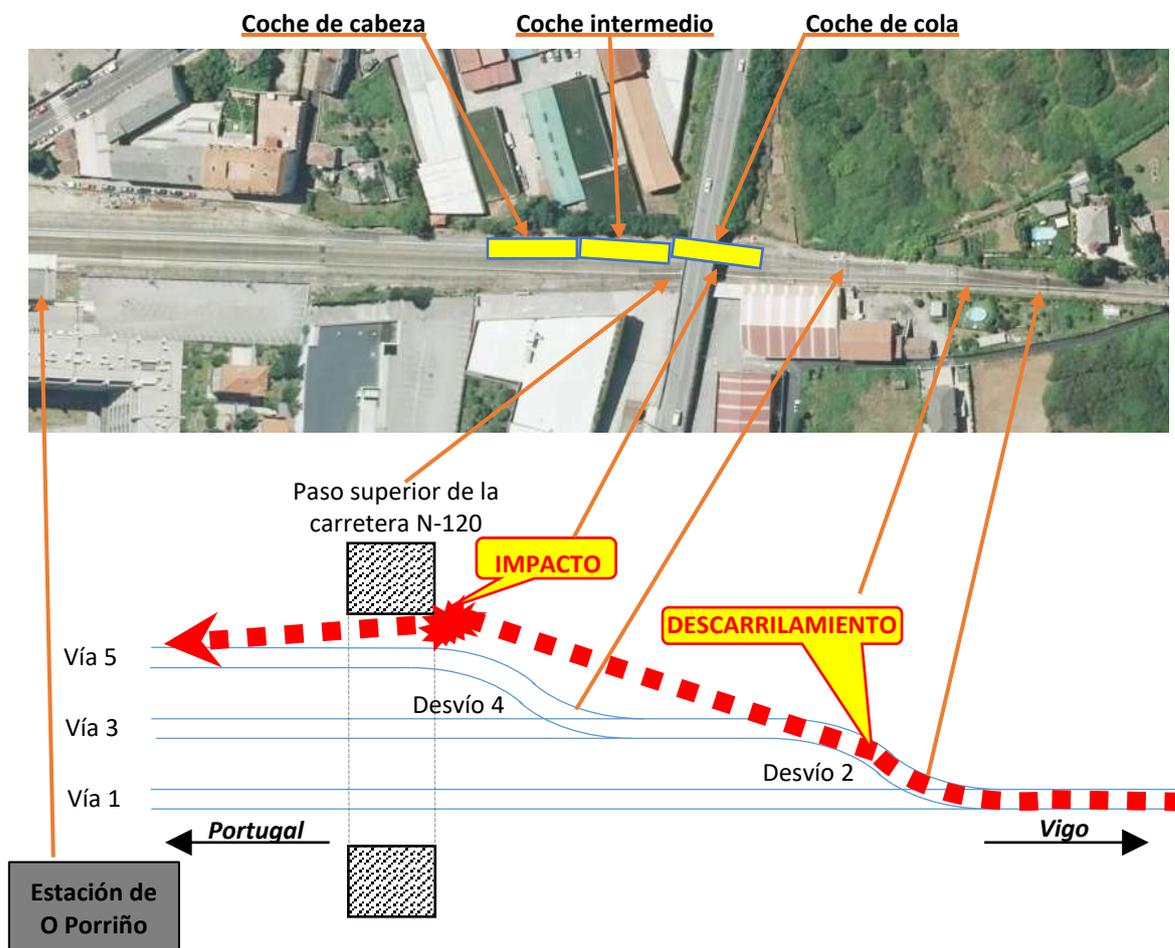
Figura 3: esquema del accidente

Con ese exceso de velocidad, el tren pasa por la aguja nº 2 y es encaminado por ésta hacia la vía desviada (vía 3). No obstante, tras recorrer 44 metros desde la aguja (en el PK 151+911, punto donde se inicia la contracurva previa al desvío nº 4), descarrila la composición completa, y sale de la vía siguiendo la trayectoria de la tangente de salida del desvío nº 2. En su trayectoria arrolla varios armarios de

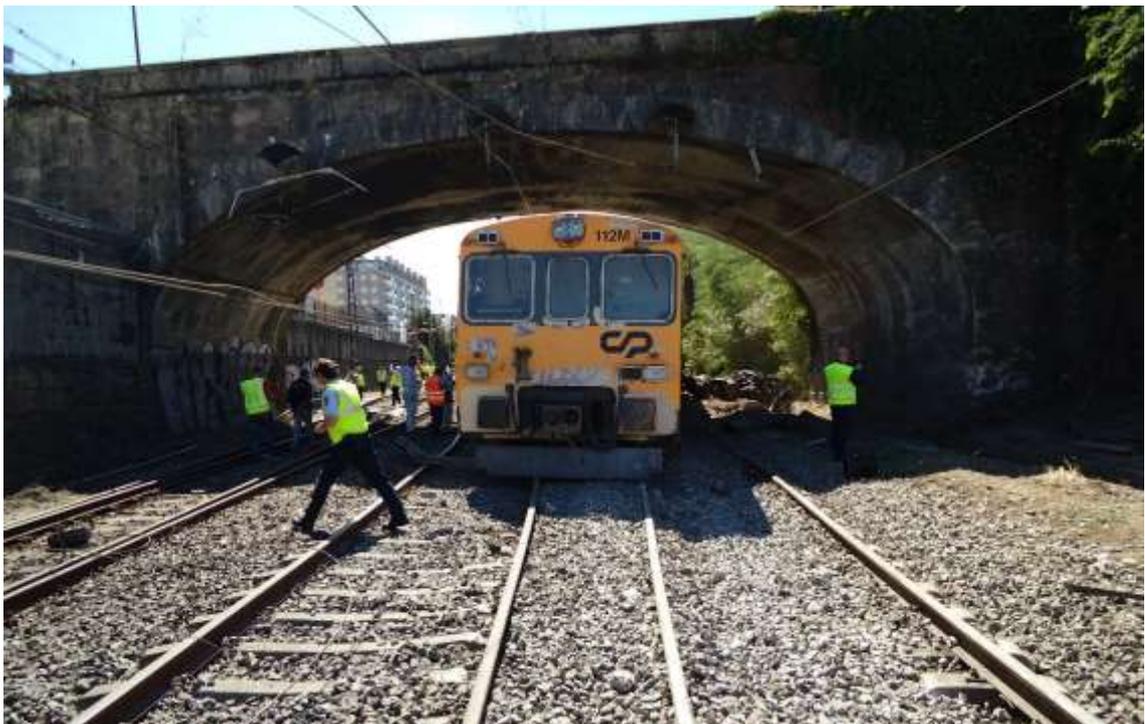
Figura 4: vista del tren accidentado (coche de cola, entre las vías 3 y 5)

Los daños materiales afectaron gravemente al primer coche de la composición, produciendo además daños menores en el resto de coches. También afectaron a diversos elementos de la superestructura e instalaciones de la vía: un desvío, traviesas y fijaciones, 3 postes de catenaria, 2 armarios de señales, 1 motor de agujas y 1 torre de iluminación.

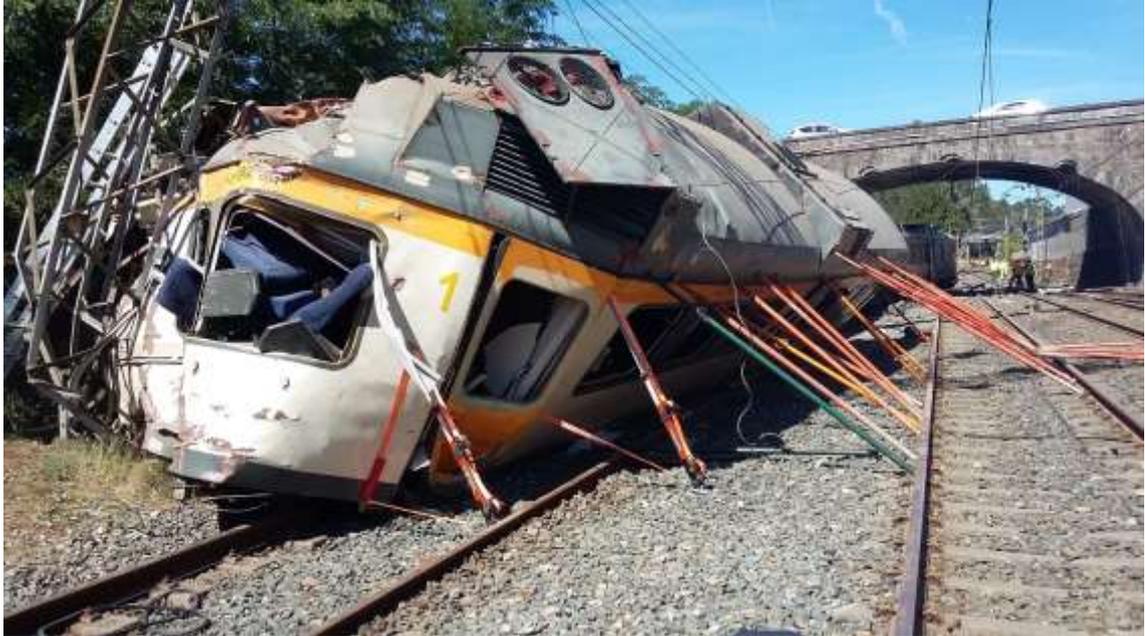
Figura 5: vista del tren accidentado (coche de cabeza)

- Coche motor de cabeza (matrícula 592-111): daños muy graves al impactar contra el muro del estribo del paso superior de la carretera N-120. Esto causó que la estructura del coche se aplastase y doblase casi 90 grados, y que se perdiese el primer bogie. Debido a estos graves desperfectos Renfe decidió no repararlo y darlo de baja.
- Coche remolque intermedio (matrícula 592-056): daños considerables, pero susceptibles de reparación, según los informes de Renfe.
- Coche motor de cola (matrícula 592-112): daños considerables, pero susceptibles de reparación, según los informes de Renfe.

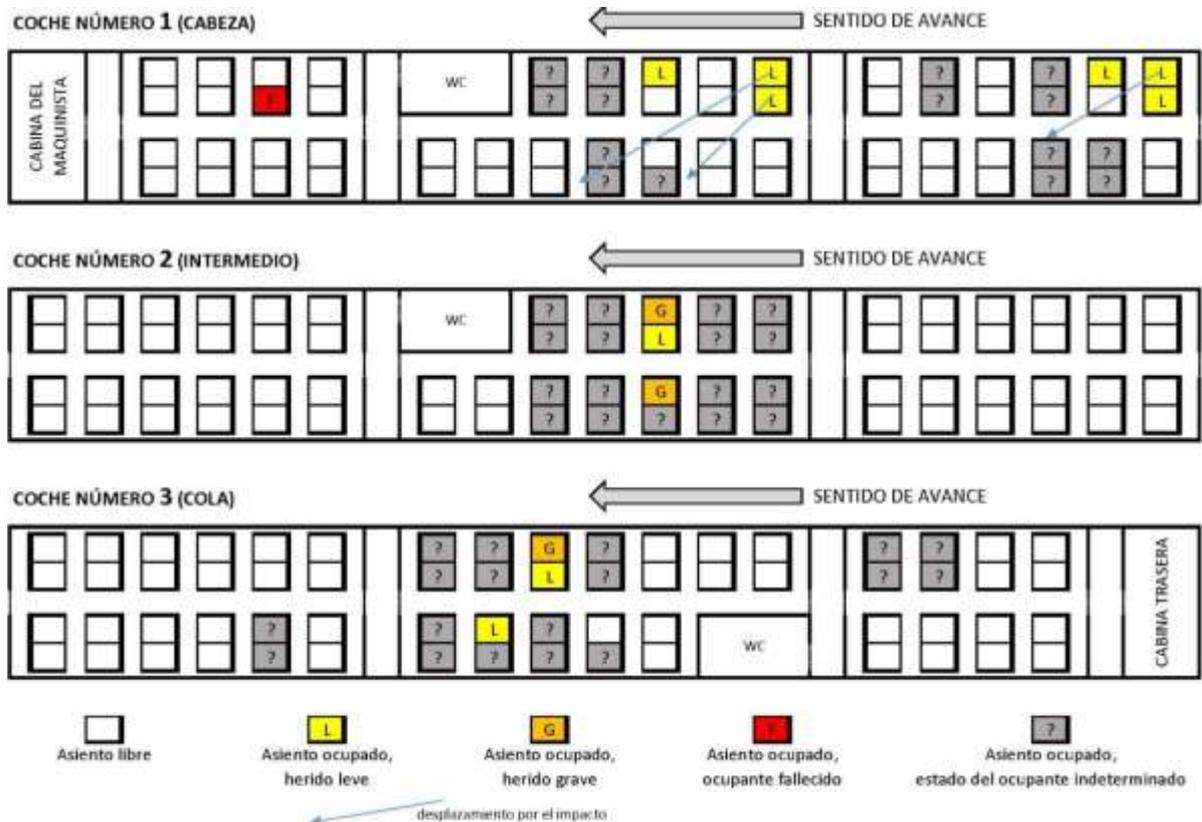
Figura 8: disposición de los viajeros en el tren (reconstrucción)

- El compartimento 1º del primer coche sufrió graves daños por el impacto contra el muro del estribo del paso superior, siendo doblado y aplastado en el choque. Sólo consta la presencia de un viajero, que resultó fallecido y hubo de ser excarcelado.
- El resto de compartimentos y coches no sufrieron daños comparables que afectasen a la estructura de los habitáculos. Según inspección ocular, algunos asientos fueron parcialmente arrancados por efecto del choque violento de los viajeros contra ellos.
- La distribución de los heridos graves y leves (aquéllos cuya posición ha podido ser estimada) resulta relativamente uniforme: aunque el primer coche fue el más dañado, también hubo heridos graves en el segundo y en el tercero. Y a pesar de los graves daños del primer compartimento, en torno a un tercio de los viajeros del resto del mismo coche tuvieron sólo heridas leves.

En el resto del tren, las lesiones de los viajeros son el resultado de haber sido proyectados por efecto del descarrilamiento y el impacto: fracturas, contusiones, cortes y arañazos por el impacto contra los asientos, las paredes, otros viajeros o bultos que salieron proyectados de las bandejas portaequipajes. La diferente gravedad de las lesiones y el lugar del cuerpo afectado responderían a motivos fortuitos, como el hecho de estar sentado o de pie en el momento del accidente, que el asiento estuviese orientado según el sentido de avance o de espaldas a éste, estar situado cerca o no de un tabique interior, ser alcanzado por un elemento de equipaje o por otro viajero...

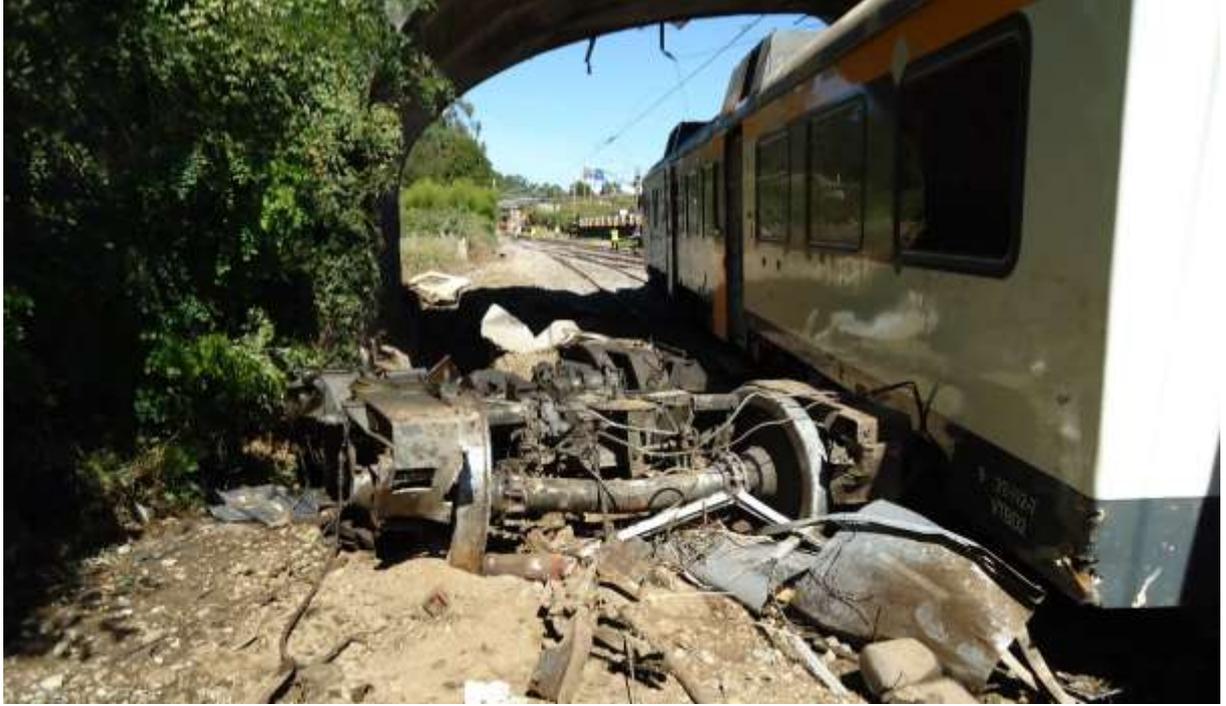
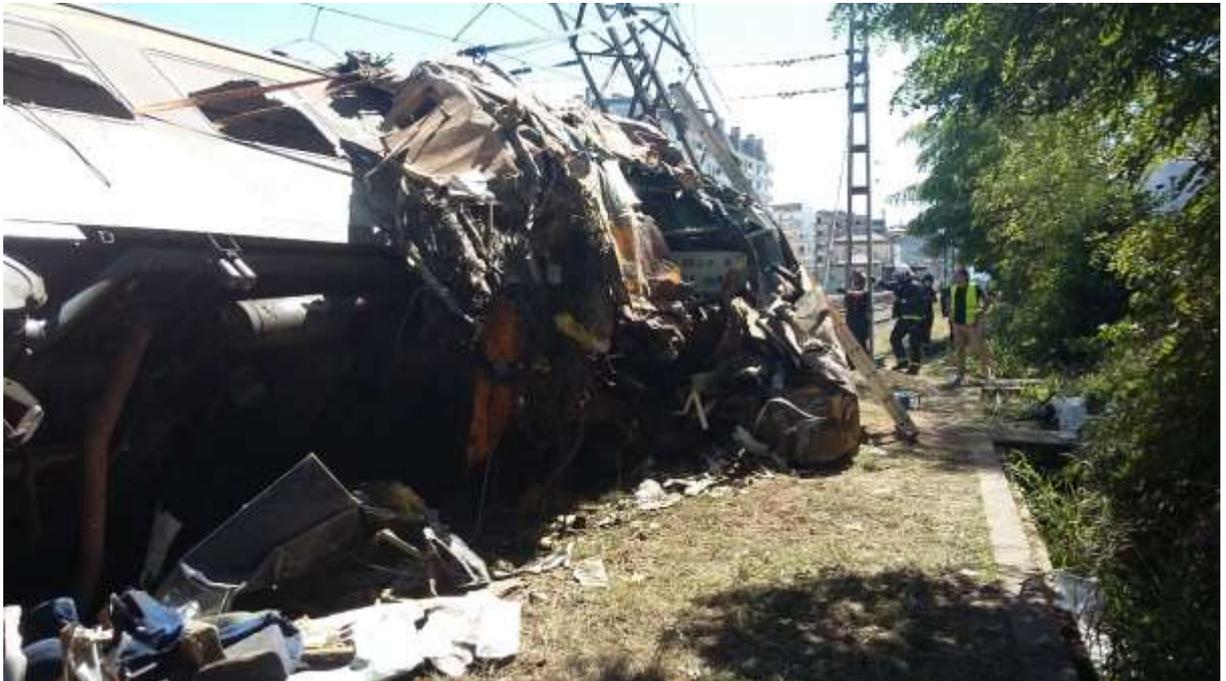
Figura 9: daños producidos en infraestructura y material rodante

- Desvíos nº 2 y nº 4 de la estación de O Porriño, con daños en cruzamiento, conjuntos de aguja y traviesas
- Armarios de señalización
- Señales 2N/3 y 2N/5 y elementos de seguridad asociados
- Postes de LAC nº 21I y 22I arrancados

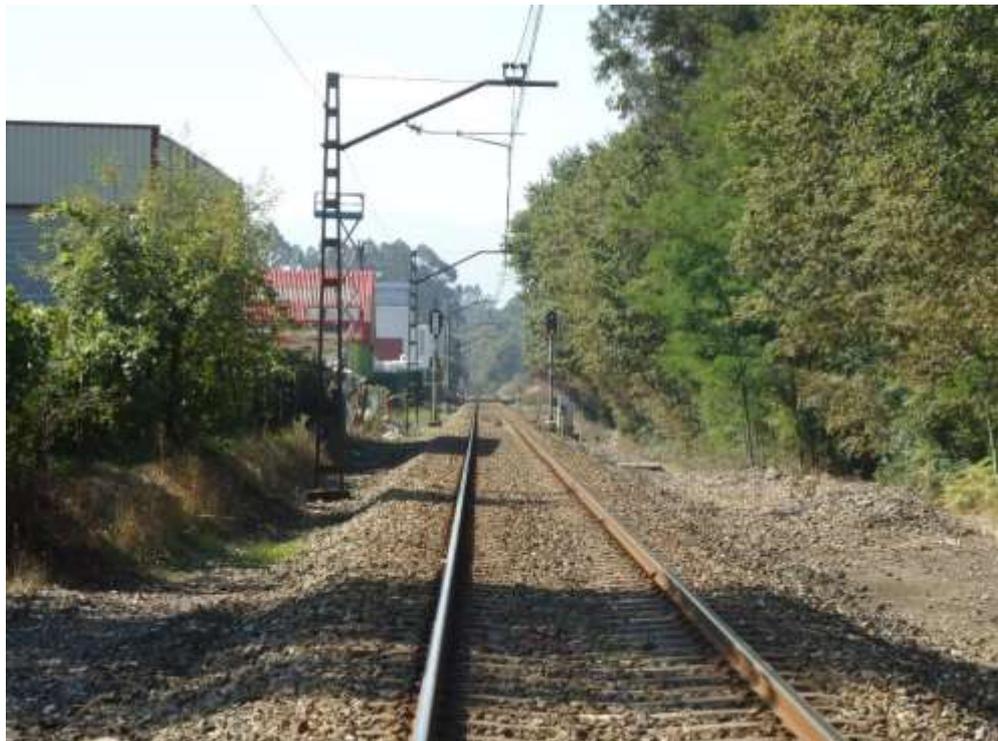
Figura 11: visibilidad de la señal 1532

Además, el día del recorrido en cabina fue escogido porque la posición del sol sería sensiblemente similar a la del día del accidente, si bien las condiciones meteorológicas resultaron ser peores (niebla y ligera llovizna). Aun así, la visibilidad de las señales resultó correcta.

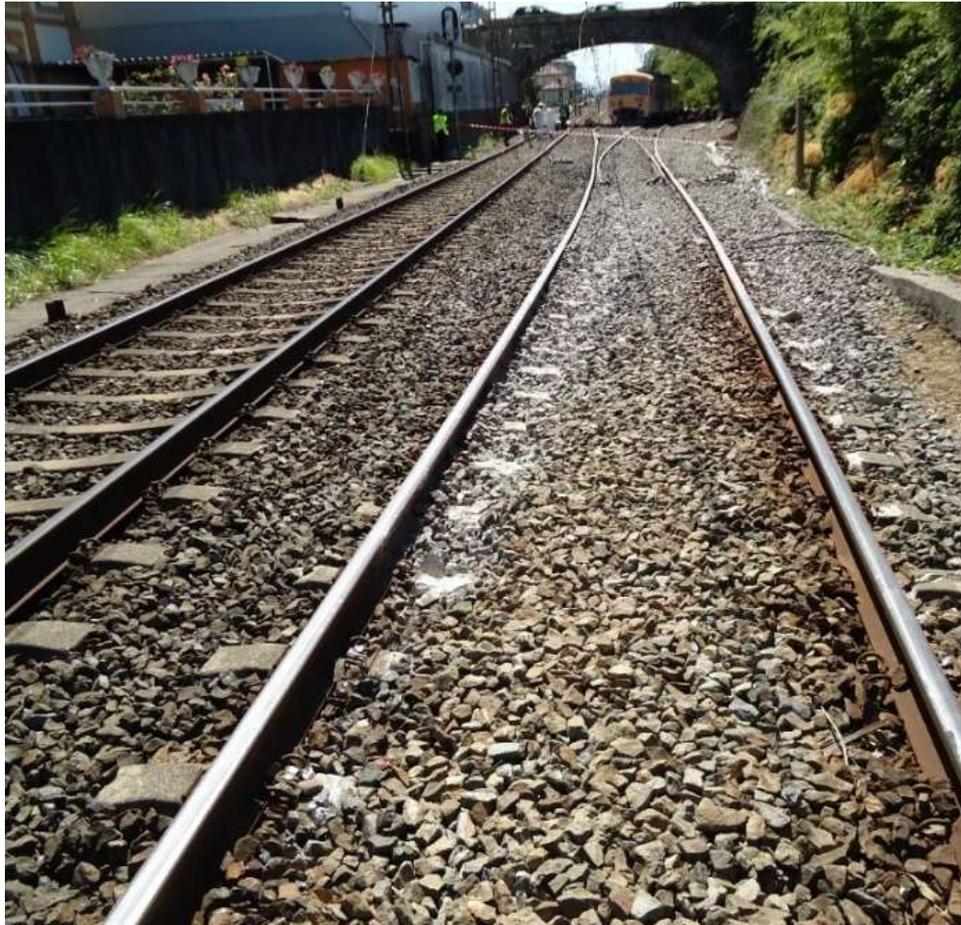
Figura 12: vía 3 de O Porriño donde se inició el descarrilamiento, con huellas del mismo

De la evaluación de los datos y de acuerdo con las normas, se obtiene una calificación de vía ACEPTABLE en lo relativo a peralte, alabeo y estabilidad de las traviesas, BUENA en lo relativo a ancho de vía, y de DENTRO DE TOLERANCIA en lo relativo al desgaste de carril.
