**МЕЖГОСУДАРСТВЕННЫЙ АВИАЦИОННЫЙ КОМИТЕТ  
КОМИССИЯ ПО РАССЛЕДОВАНИЮ АВИАЦИОННЫХ ПРОИСШЕСТВИЙ**

**ПРОМЕЖУТОЧНЫЙ ОТЧЁТ  
(ПРЕДВАРИТЕЛЬНАЯ СПРАВКА)  
ПО РЕЗУЛЬТАТАМ РАССЛЕДОВАНИЯ АВИАЦИОННОГО ПРОИСШЕСТВИЯ**

Вид авиационного происшествия	катастрофа
Воздушное судно	Самолёт Boeing B737 – 800
Государственный и регистрационный опознавательные знаки	A6-FDN
Владелец	Celestial Aviation Trading 38 Limited, Shannon, County Clare, Ireland
Эксплуатант	Flydubai, United Arab Emirates
Место происшествия	Россия, Ростовская область, аэродром Ростов-на-Дону, координаты: 47° 15' 54,7" СШ; 039° 49' 43,8" ВД
Дата и время	19.03.2016 г. 00:42 UTC, ночь

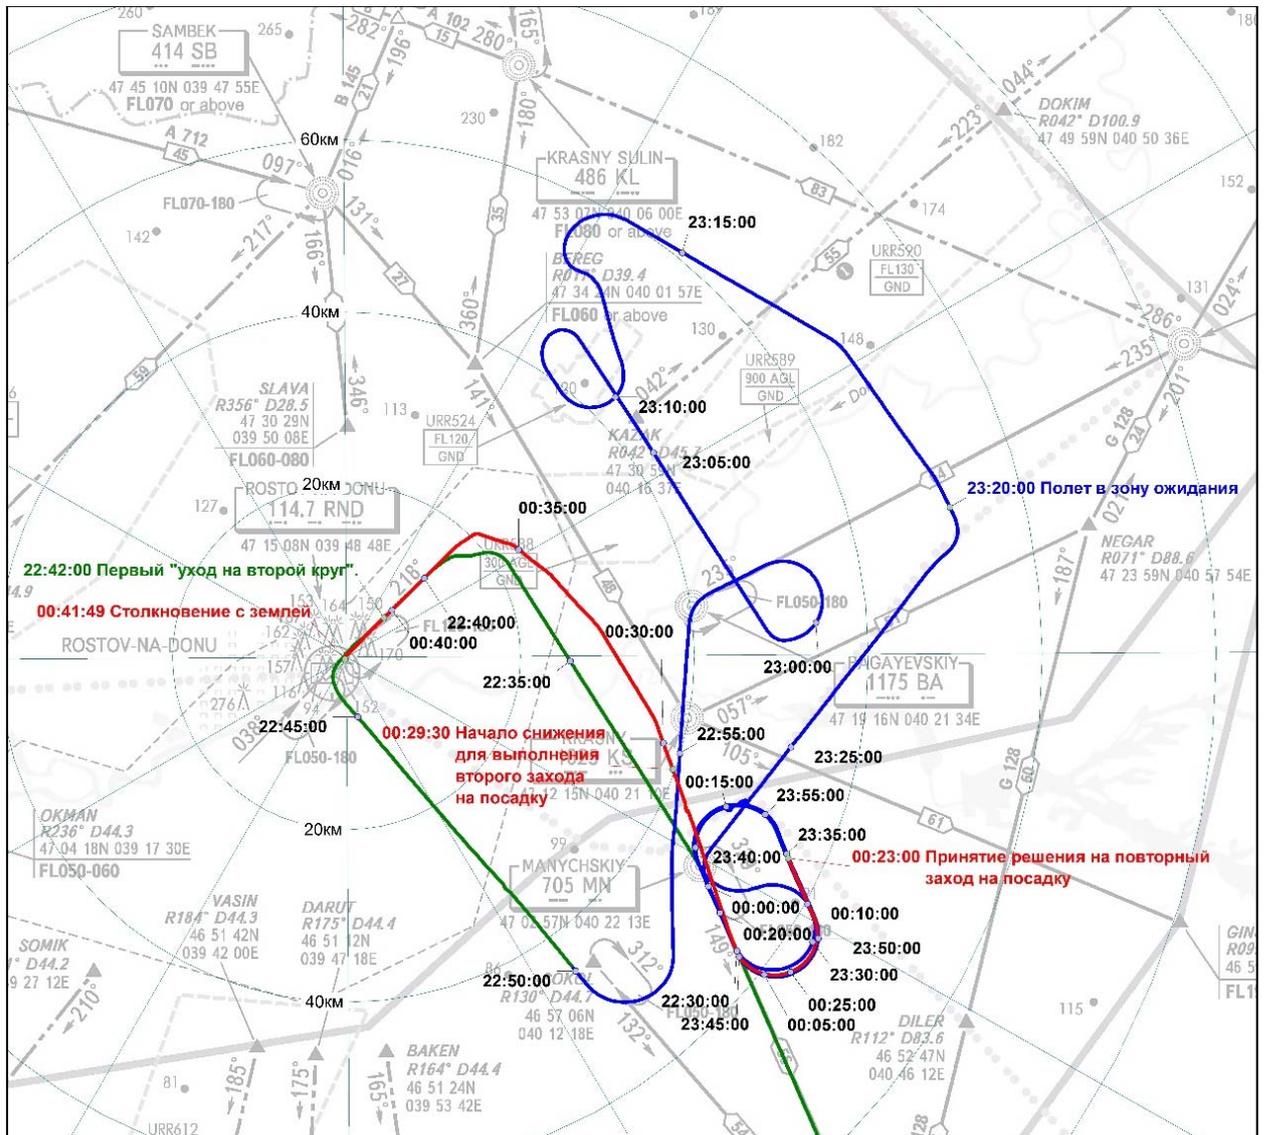
Рис. 1. Траектория полёта самолёта.

В 00:41:49 самолет столкнулся с ИВПИ на удалении около 120 м от входного торца на скорости более 600 км/ч и углом тангажа на пикирование более 50°.

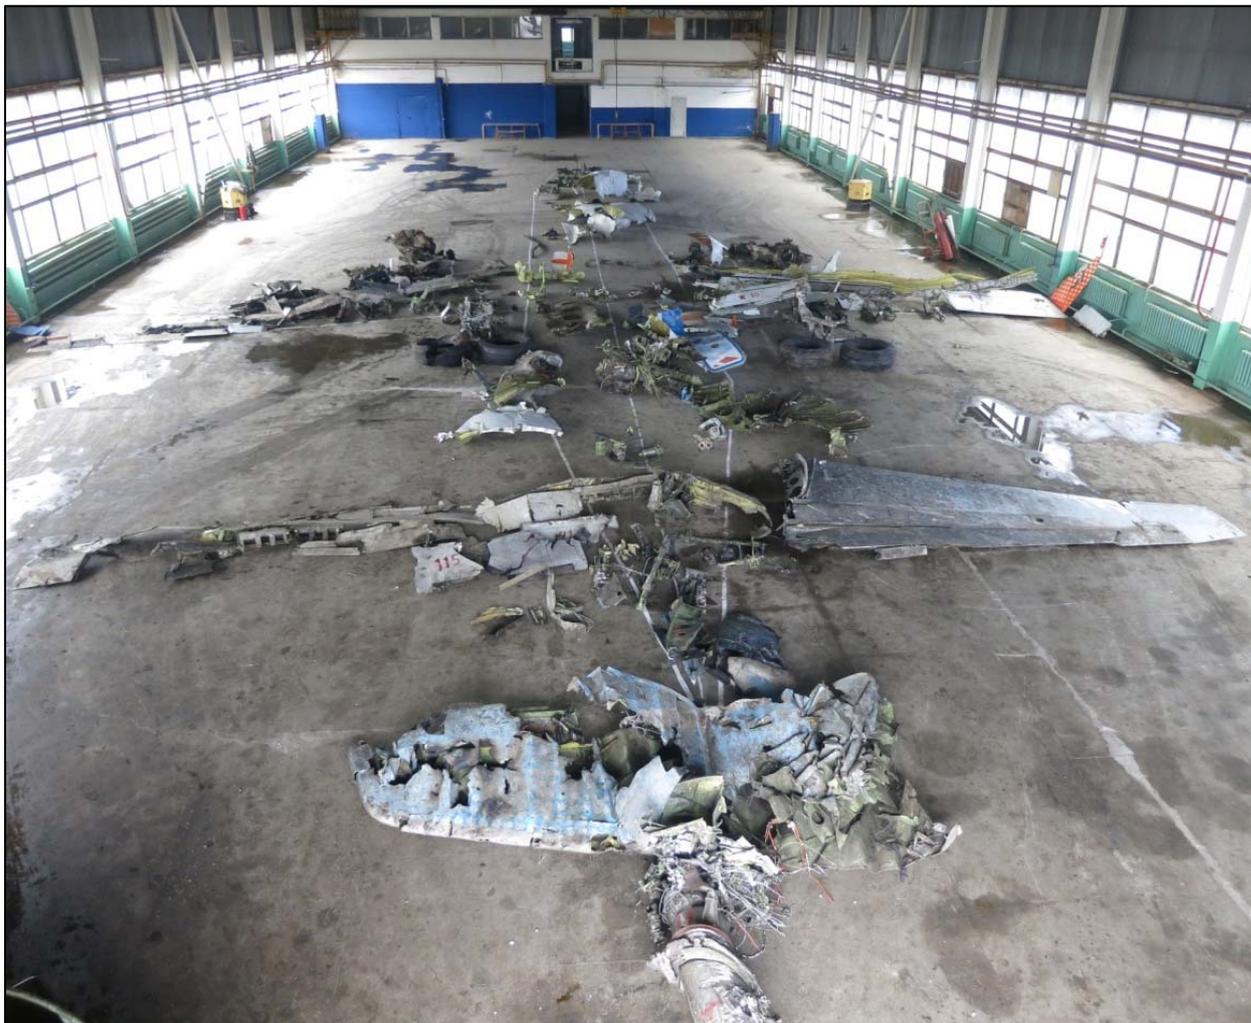
Рис. 2. Выкладка фрагментов конструкции самолета в ангаре.

В результате авиационного происшествия воздушное судно полностью разрушено. Основная часть элементов конструкции фюзеляжа сильно фрагментирована.

Выкладка сохранившихся фрагментов самолетов представлена на Рисунке 2. Работы проводились в ангаре на базе Ростовского завода гражданской авиации № 412.

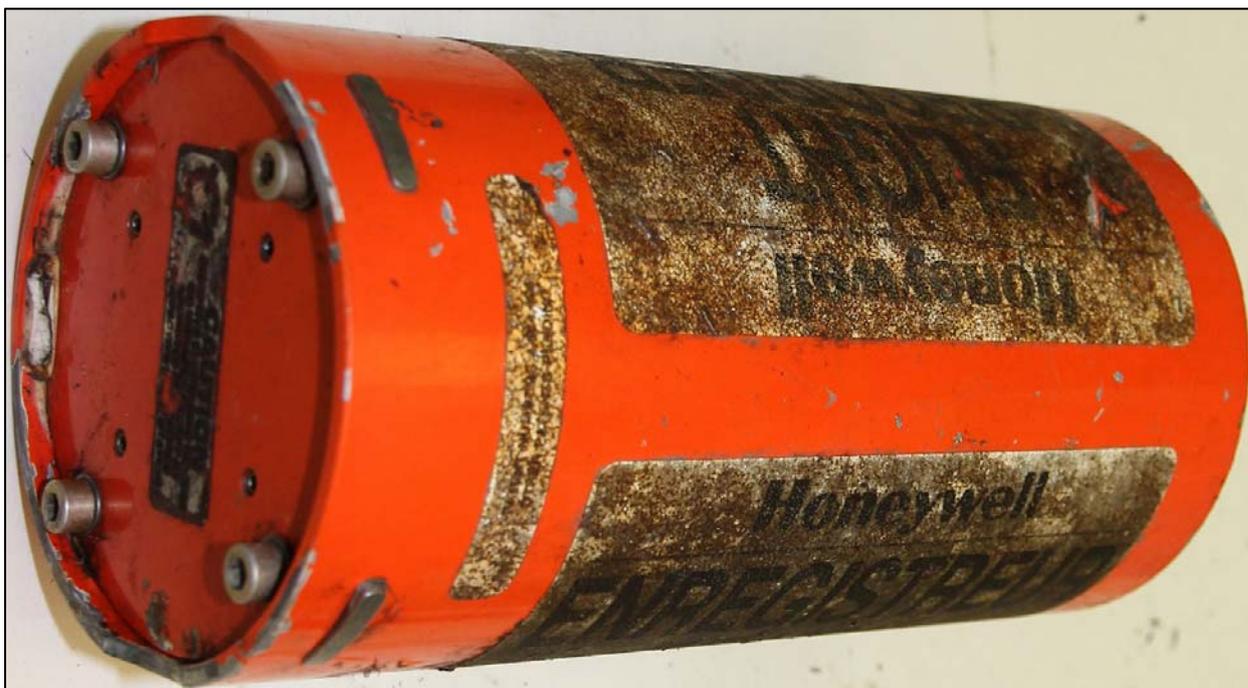
Рис. 3. Фото бортового самописца записи параметров полета.

На месте авиационного происшествия найдены бортовые самописцы с сильными механическими повреждениями (рис. 3, 4). Самописцы были направлены в МАК, где был проведён осмотр самописцев и оценка состояния модулей памяти, в том числе с использованием рентгенографических методов исследования.

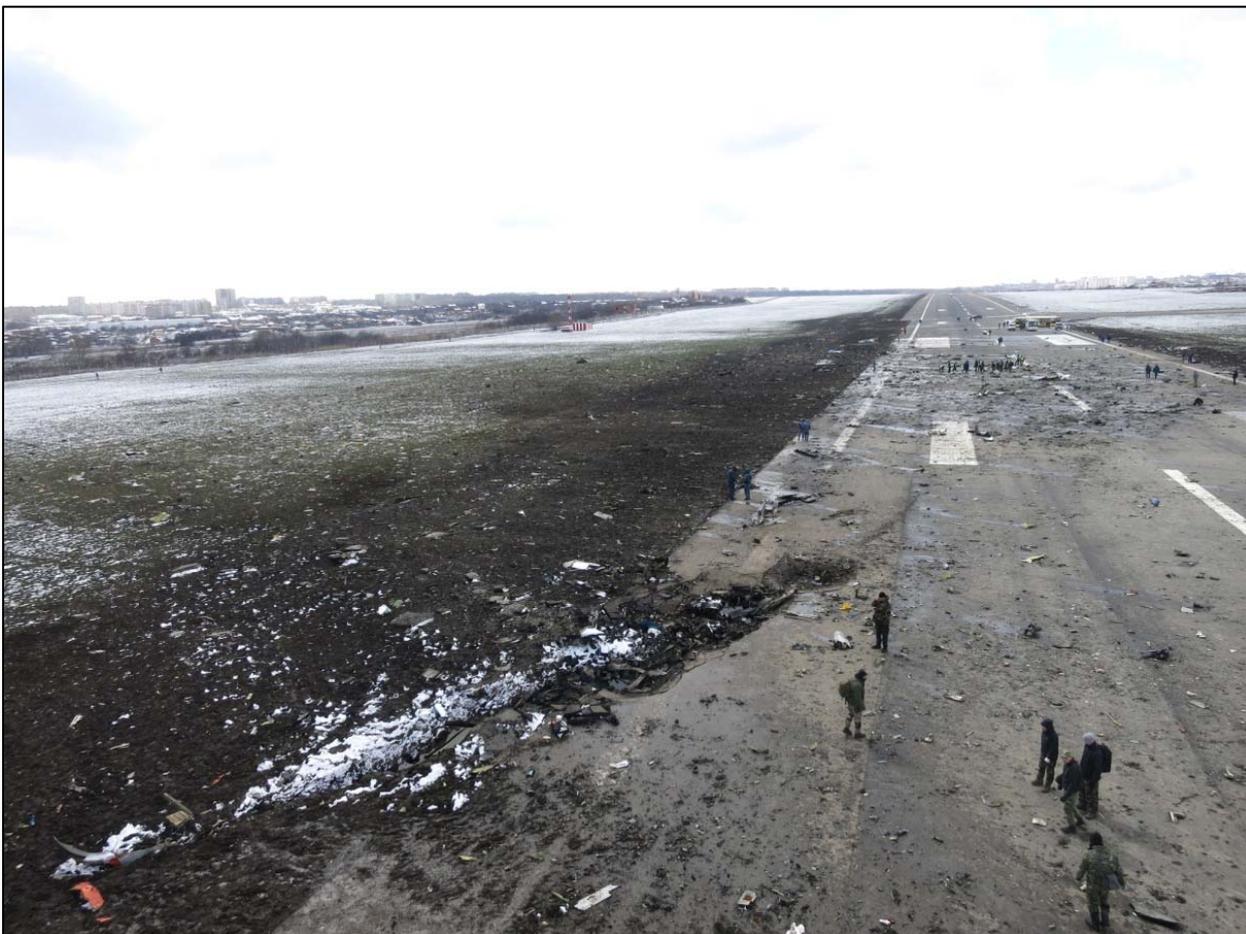
Рис. 5. Общая панорама места происшествия со следами первого касания.

В результате авиационного происшествия воздушное судно полностью разрушено (Рис. 5). Разброс элементов конструкции произошел вдоль ИВПП. Максимальное удаление по длине разброса составило 904,5 м, и 185 м по ширине (Рис. 6). Комиссией подготовлена подробная схема кроков.
