18 LE PROGRAMME F-28 : PIÈCES DE RECHANGE

21 LE PROGRAMME F-28 : PRATIQUES OPÉRATIONNELLES – AVITAILLEMENT MOTEUR EN MARCHÉ ET CONDITIONS DE DÉGIVRAGE DES AVIONS AU SOL

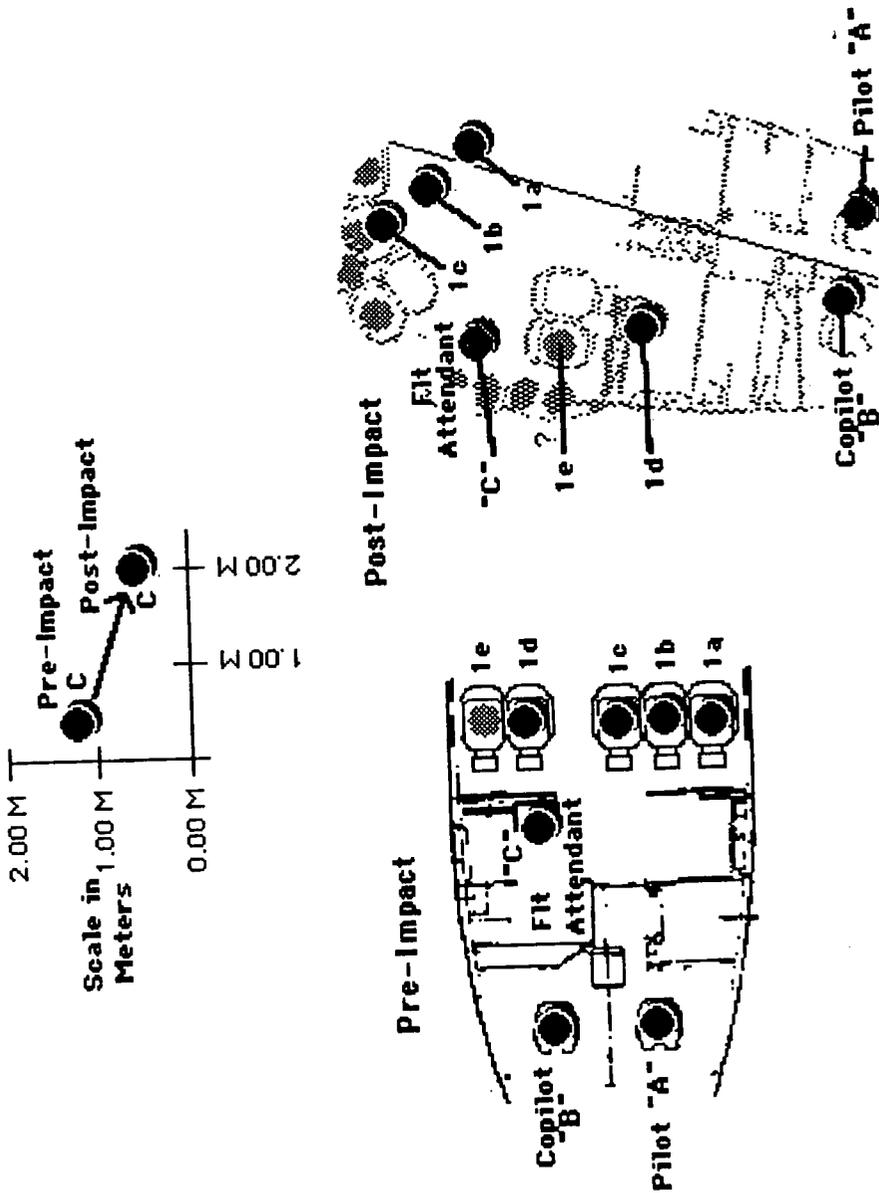
Figure 22-1 Emplacements des personnes assises sur les sièges avant du vol 1363, avant et après l'accident
