# **RELAZIONE FINALE D'INCHIESTA**

**INCIDENTE  
OCCORSO ALL'AEROMOBILE  
ATR 72, MARCHE TS-LBB,  
ammarraggio al largo di Capo Gallo (Palermo)  
6 agosto 2005**

AGENZIA NAZIONALE  
PER LA SICUREZZA DEL VOLO

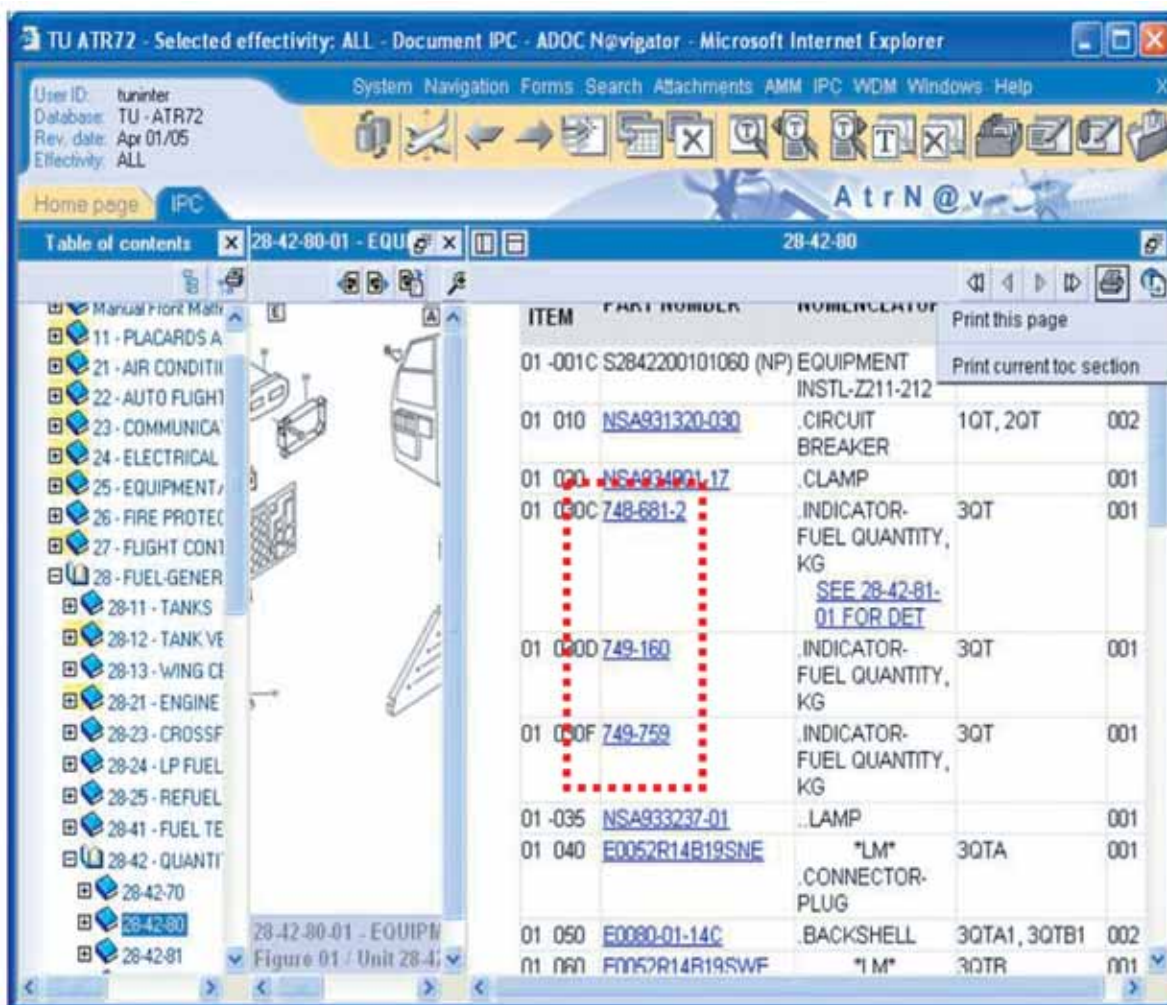
Figura 4: pagina a video dell'IPC.

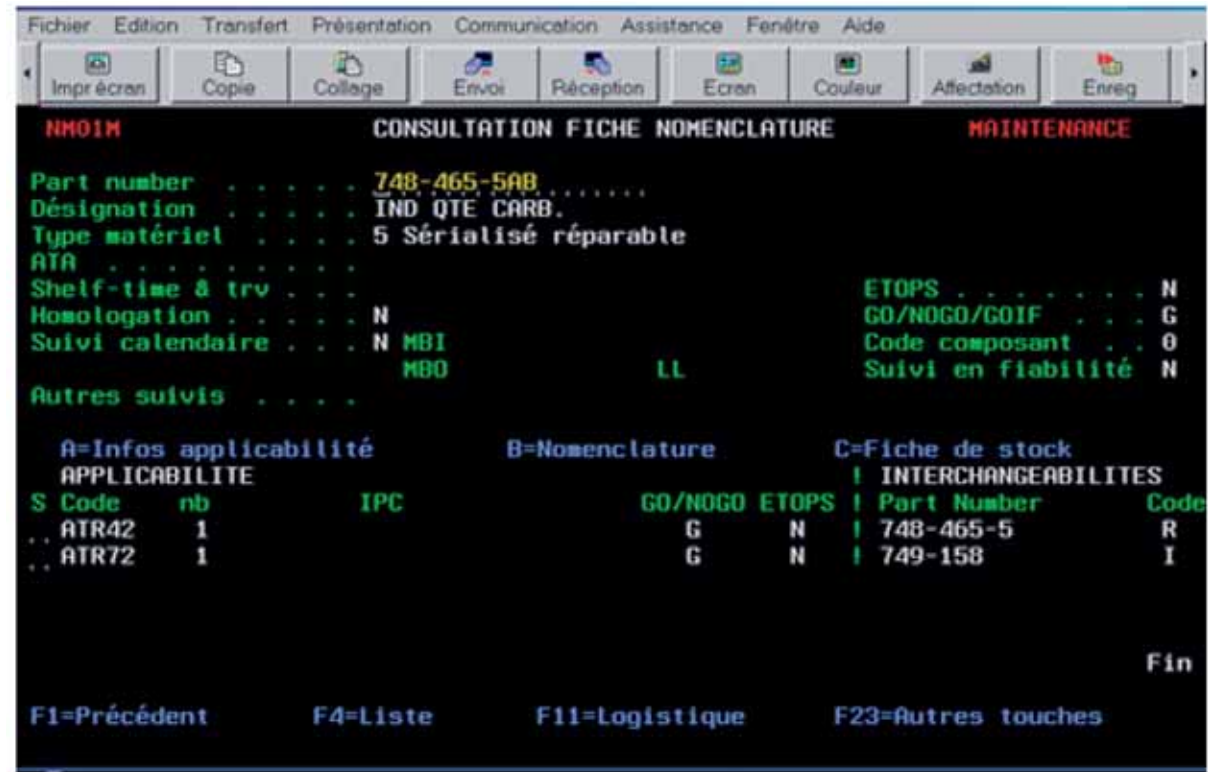
Procedendo in tal modo, ed utilizzando le modalità di interrogazione previste dal sistema <sup>®</sup>AMASIS, il tecnico individuava il particolare denominato "IND QTE CARB" contraddistinto dal P/N 748-465-5AB, per il quale il sistema forniva a video l'applicabilità sia al velivolo ATR 42 sia al velivolo ATR 72, nonché l'intercambiabilità con il FQI P/N 749-158.

Figura 5: informazioni fornite a video da <sup>®</sup>AMASIS.

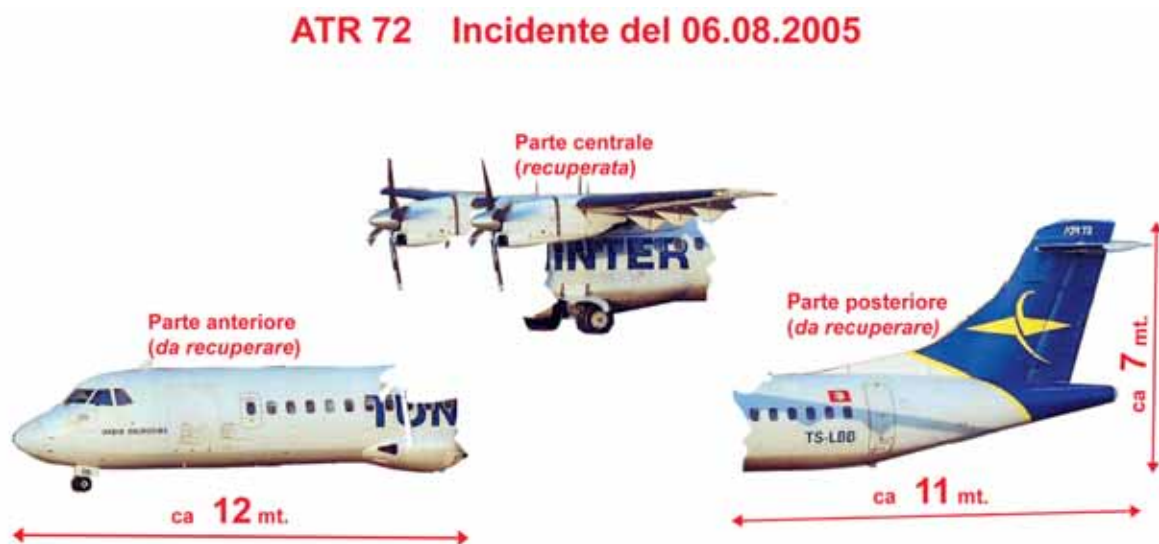
Lo schema in figura 6 evidenzia le tre parti dell'aeromobile sopra menzionate, con indicazione delle parti che sono state successivamente recuperate in quanto affondate poco dopo l'ammaraggio. Tale ricostruzione del relitto è stata effettuata subito dopo l'evento sulla base delle prime informazioni disponibili ed è risultata utile per lo svolgimento delle successive fasi di recupero del relitto stesso.

Figura 6: schema raffigurante i tre tronconi in cui si è spezzato l'aeromobile a seguito dell'impatto con la superficie del mare (ricostruzione ANSV). La dicitura “*da recuperare*” è riferita alla data del 6 agosto 2005. Tali parti sono state successivamente recuperate.

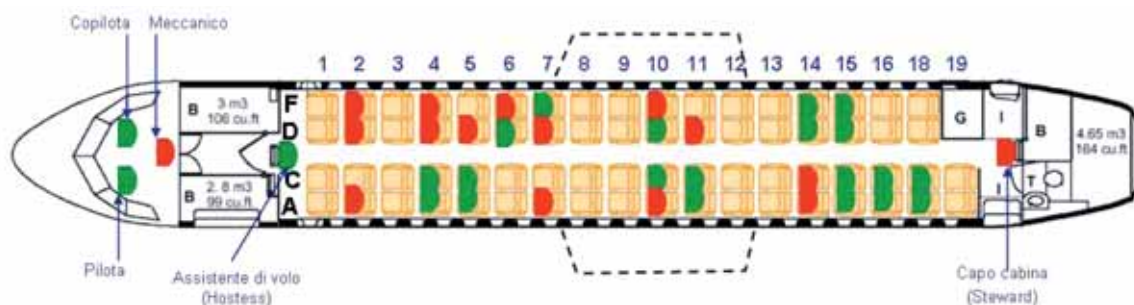
Figura 7: ATR 72, TS-LBB, disposizione passeggeri a bordo al momento dell'ammarraggio.

Con riferimento allo schema riportato in figura 7, i quadrati di colore rosso indicano che l'occupante ha riportato lesioni mortali, mentre quelli di colore verde la posizione a bordo dei superstiti. Nel successivo paragrafo 1.15.3. sarà analizzato il tipo delle lesioni riportate dai passeggeri, correlando la posizione a bordo di questi ultimi con le deformazioni subite dall'aeromobile a seguito dell'ammarraggio.

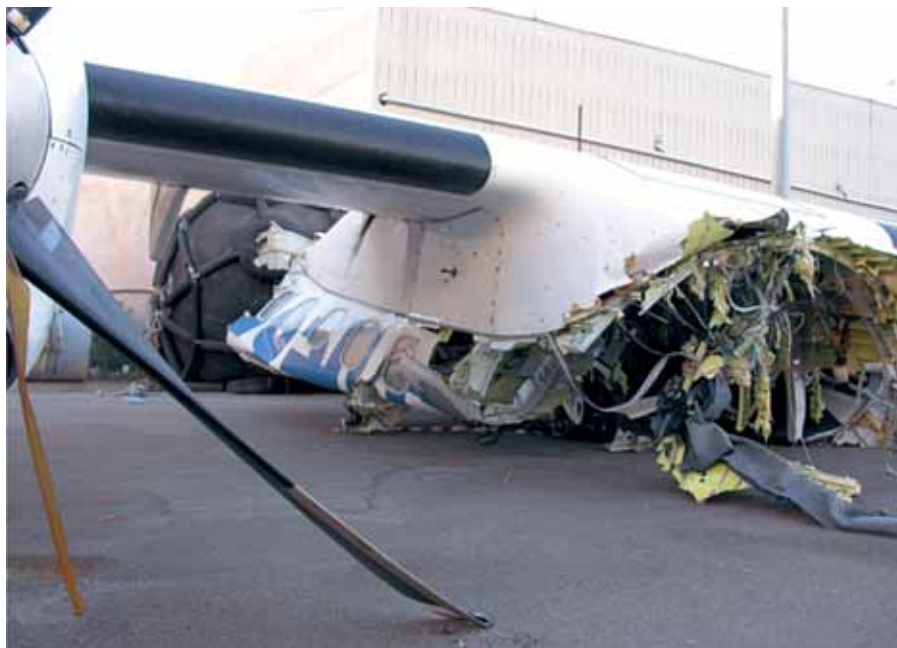
Le semiali si presentavano integre e non sono stati riscontrati segni di impatto con la superficie del mare e/o evidenti segni di danneggiamento. La sezione centrale di fusoliera risultava tranciata lungo due linee di rottura e non presentava evidenze di fenomeni di fatica e/o di corrosione.

- Presenza di acqua nel serbatoio alare, probabilmente penetrata dalla presa d'aria NACA (ventre semiala) durante la permanenza in acqua dopo l'ammarraggio.

Foto 20: parte fusoliera centrale con semiali.

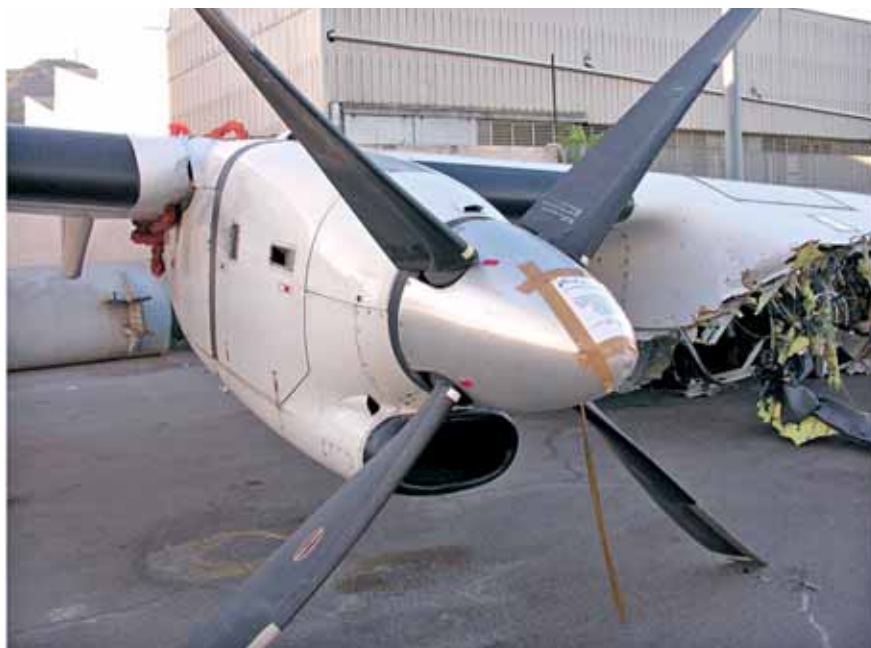
- Notevole presenza di corrosione su diversi componenti, dovuta all'azione dell'acqua del mare con cui sono stati in contatto. Gli stessi motori sono stati immediatamente trattati con acqua dolce allo scopo di limitare eventuali fenomeni corrosivi sui componenti.
- Alcune pale dell'elica, a contatto con il suolo, si sono visibilmente piegate.
- Fuel Control in posizione chiusa (Shut Off) sul MFCU.
- Nessuna perdita visibile di fluido dai componenti ed accessori.
- Nessuna evidenza di rottura della linea di alimentazione del carburante.
- Filtro di bassa pressione rimosso e verificato lo stato, senza rilevare tracce di contaminazione esterna.

Foto 21: motore destro, notare la posizione delle eliche in bandiera (linea rossa).

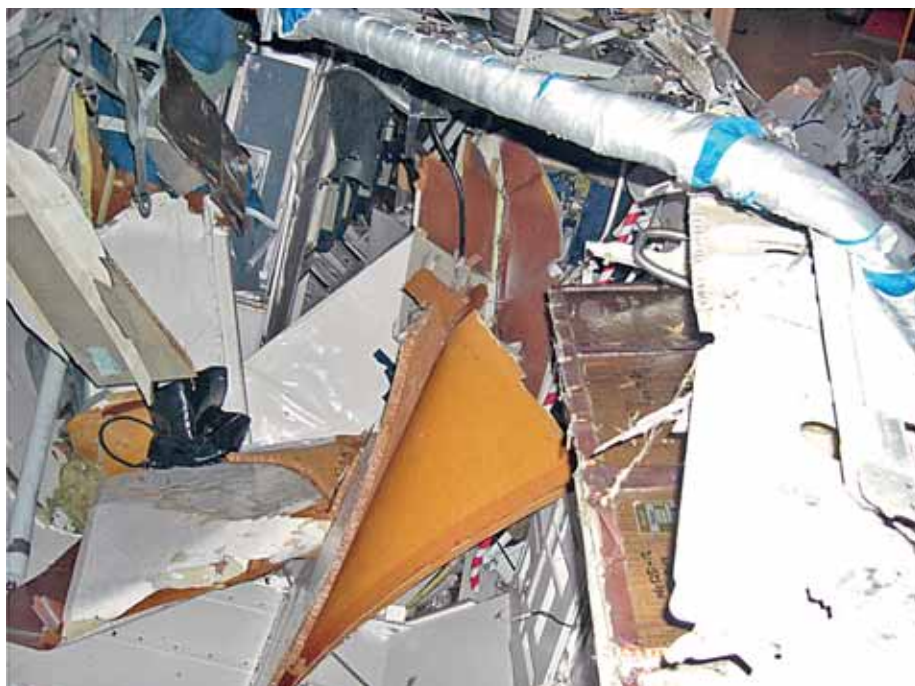
Foto 35: parte interna cabina passeggeri.

Le evidenze riscontrate, unitamente alle testimonianze di alcuni passeggeri che occupavano le ultime file, che ricordano di aver udito un forte colpo e di essersi trovati subito invasi dall'acqua, fanno propendere per una condizione per la quale la parte posteriore dell'aeromobile abbia impattato per prima con la superficie del mare, separandosi dal resto della struttura per effetto delle forti sollecitazioni flessionali indotte.

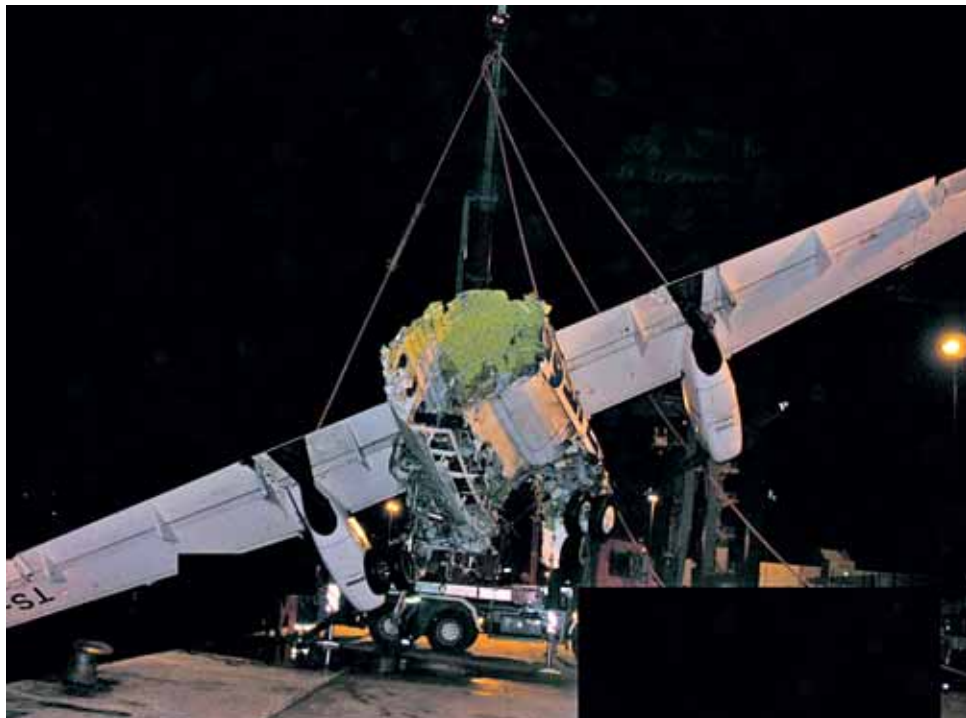
Non vi sono, anche in tale sezione, delle evidenze di rotture per fatica e/o corrosione, tutte le sezioni sono caratterizzate da rotture per sovraccarico.

Foto 36: sezione centrale relitto con semiali durante il recupero.

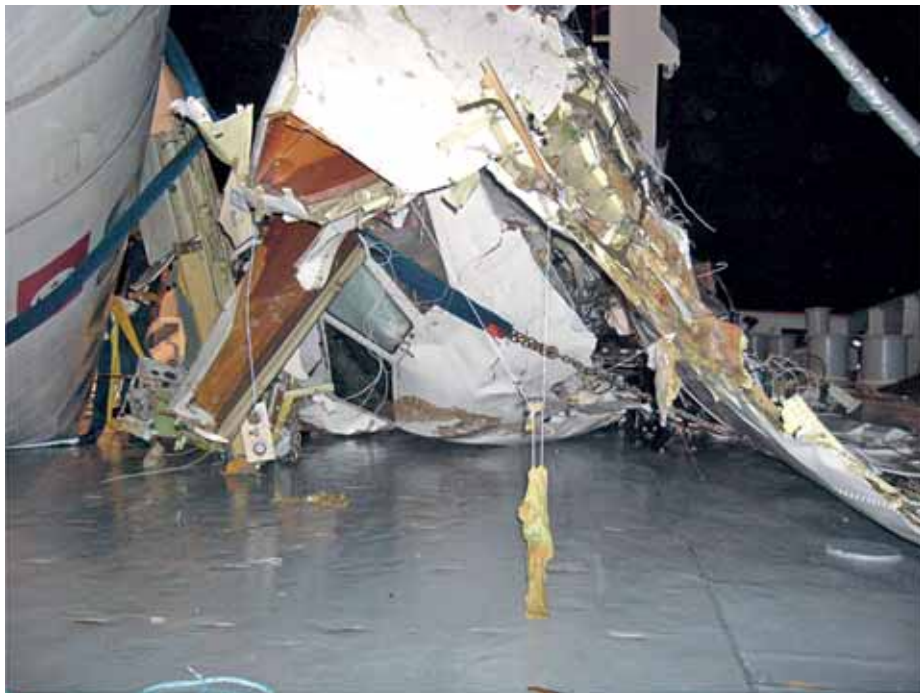
La parte relativa alla cabina di pilotaggio presentava un grave e diffuso danneggiamento che, molto probabilmente, non è stato soltanto dovuto all'impatto con l'acqua nell'ammarraggio, ma anche al successivo impatto con il fondo del mare.

Foto 37: parte della cabina di pilotaggio subito dopo il recupero.

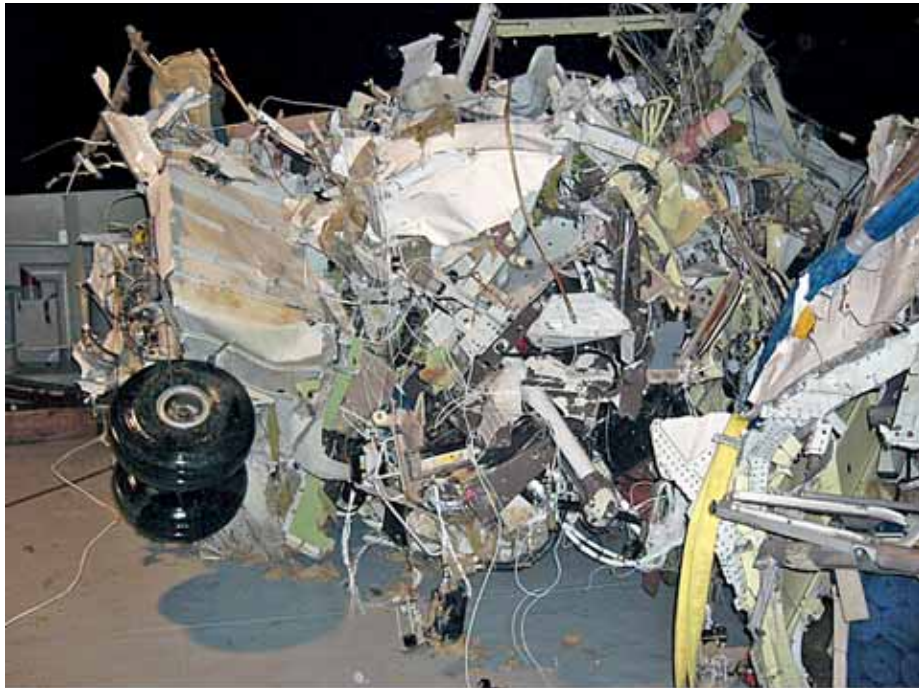
Dei tre occupanti la cabina di pilotaggio al momento dell'ammarraggio (i due piloti ed il meccanico), i piloti hanno riportato lesioni che non sono state così gravi come sarebbe giustificato dalle condizioni della cabina (foto 37 e 38). E' molto probabile, quindi, che gran parte delle deformazioni riscontrate sulla parte anteriore dell'aeromobile siano state causate dall'impatto con il fondale marino, oltre che dal possibile successivo impatto del troncone di coda contro la stessa cabina.

Foto 38: parte della sezione anteriore della fusoliera subito dopo il recupero.

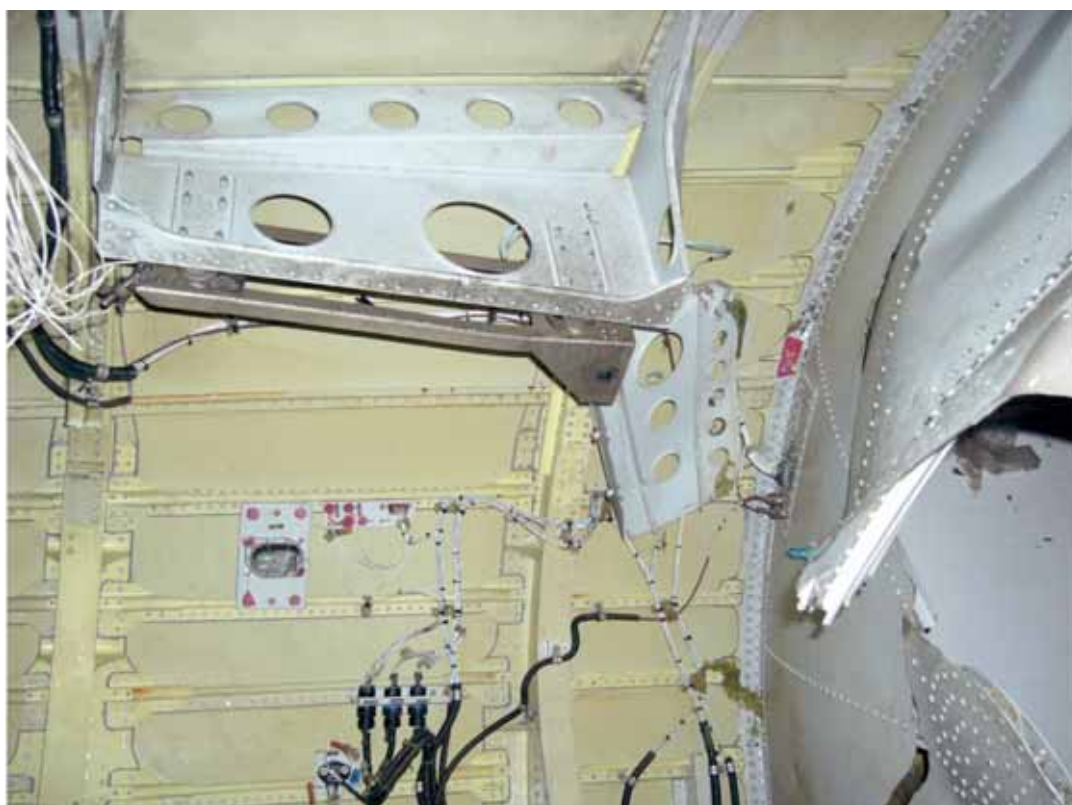
Foto 61: alloggiamento del FDR (notare la deformazione della paratia cosiddetta *pressure bulkhead*, a testimonianza del forte impatto della parte posteriore dell'aeromobile).

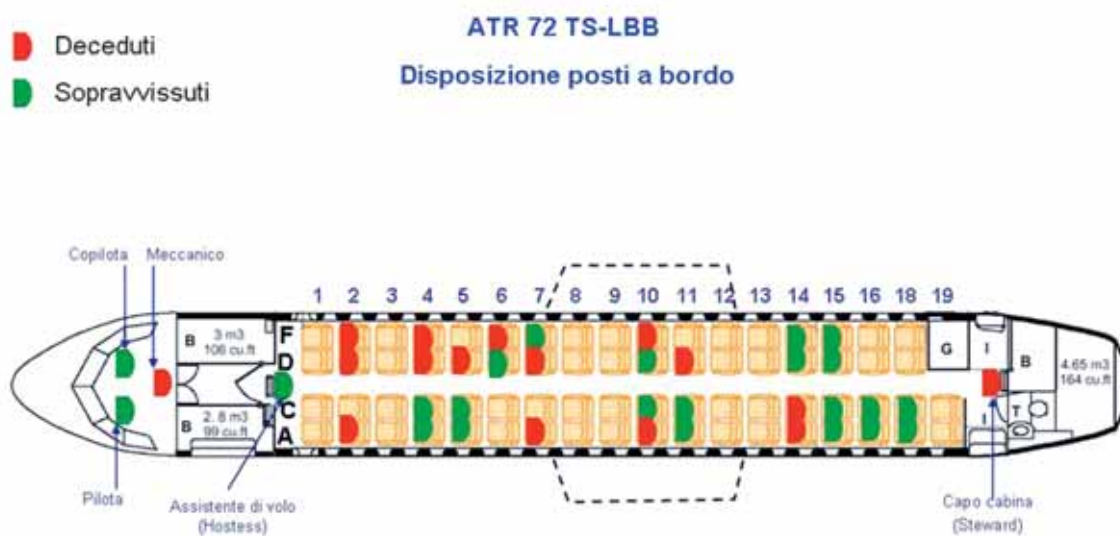
Lo schema riportato in figura 21 illustra la posizione occupata a bordo dai passeggeri e dai membri dell'equipaggio del TS-LBB, differenziando con il colore verde i sopravvissuti e con il colore rosso i passeggeri che hanno riportato lesioni mortali.

Si evidenzia che la coda dell'aeromobile si è staccata in corrispondenza della fila 13 e la linea di rottura ha interessato anche parte della fila 14. I passeggeri che occupavano i posti 14A e 14C hanno riportato, infatti, lesioni mortali caratterizzate da gravi lesioni al cranio ed al torace. Il capo cabina, anch'egli nella parte posteriore dell'aeromobile, ha riportato lesioni mortali, con ferite lacero-contuse in gran parte del corpo. Egli è stato ritrovato in mare ancora seduto al proprio posto, che si è completamente divelto dalla struttura del pavimento cabina.

I rimanenti 10 passeggeri che occupavano le file 14 (D e F), 15, 16 e 18 sono tutti sopravvissuti ed hanno riportato lesioni che hanno comportato pochi giorni di degenza ospedaliera, contrariamente agli altri passeggeri che occupavano le file anteriori e centrali.

Figura 21: disposizione posti a bordo.

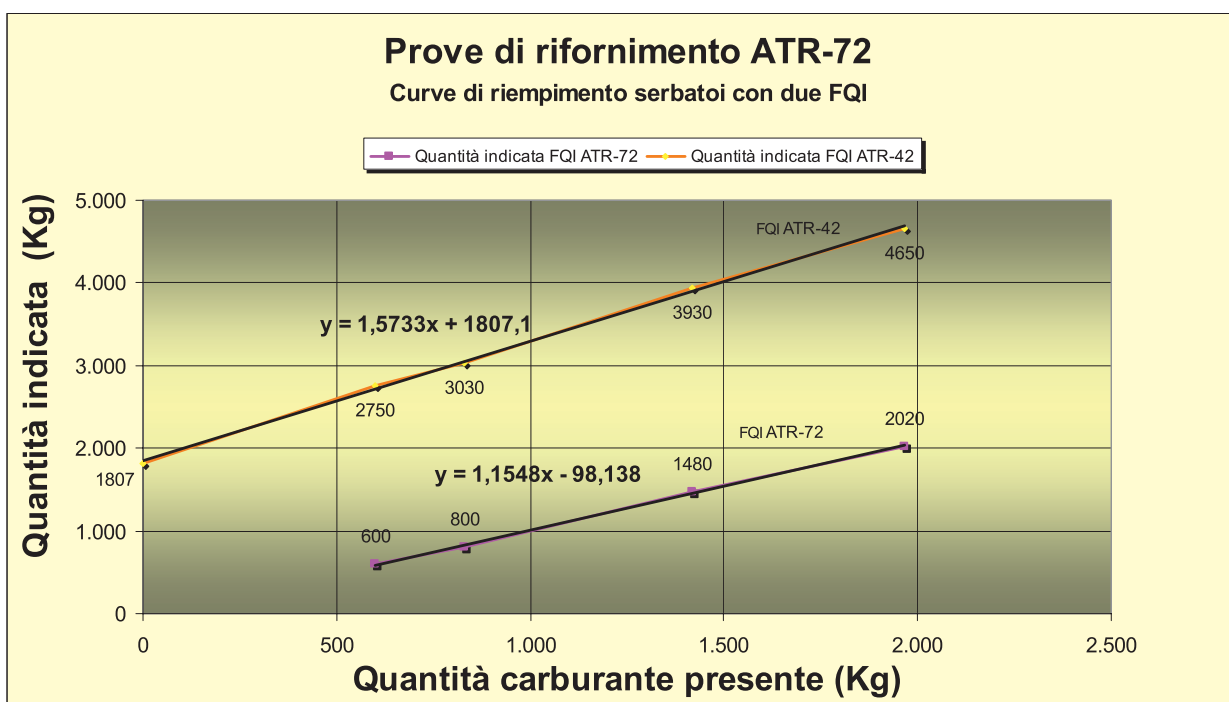
Figura 22: curve sperimentali di riempimento serbatoi con due FQI.

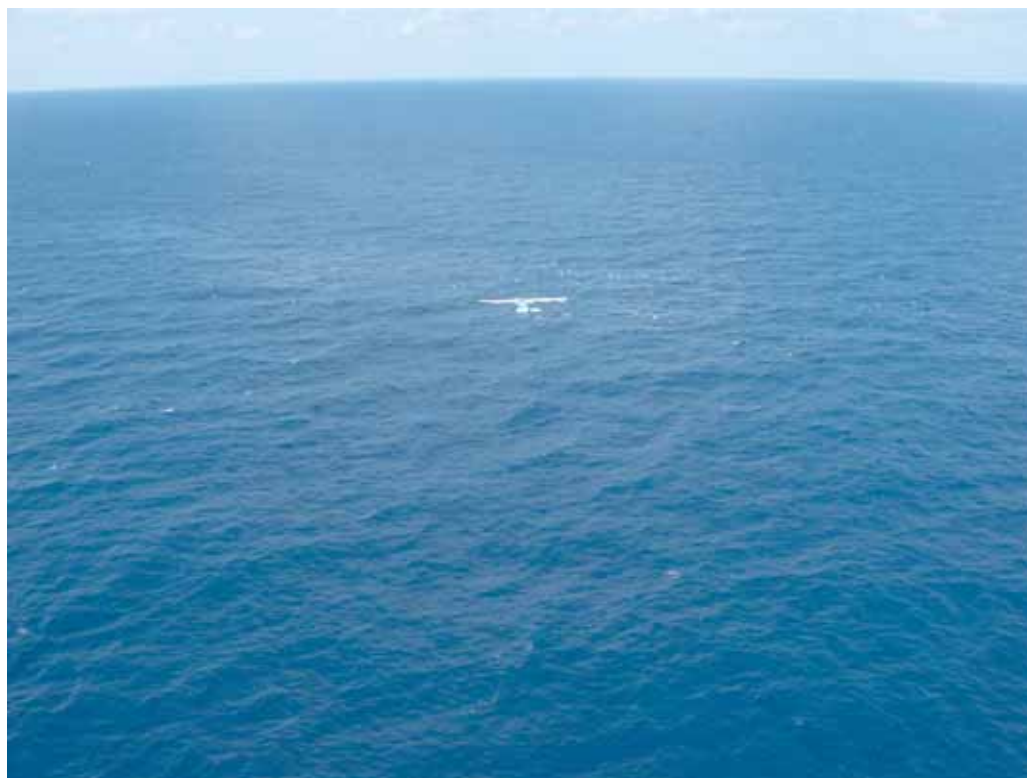
La foto 82, effettuata dopo circa 40-45 minuti dall'ammarraggio dall'elicottero del "118" che per primo è intervenuto sul posto, evidenzia come le condizioni del mare non permettessero di distinguere in modo inequivocabile, a bassa quota (500-1000 piedi circa), la direzione del moto ondoso.

Foto 82: relitto TS-LBB poco dopo l'ammarraggio.

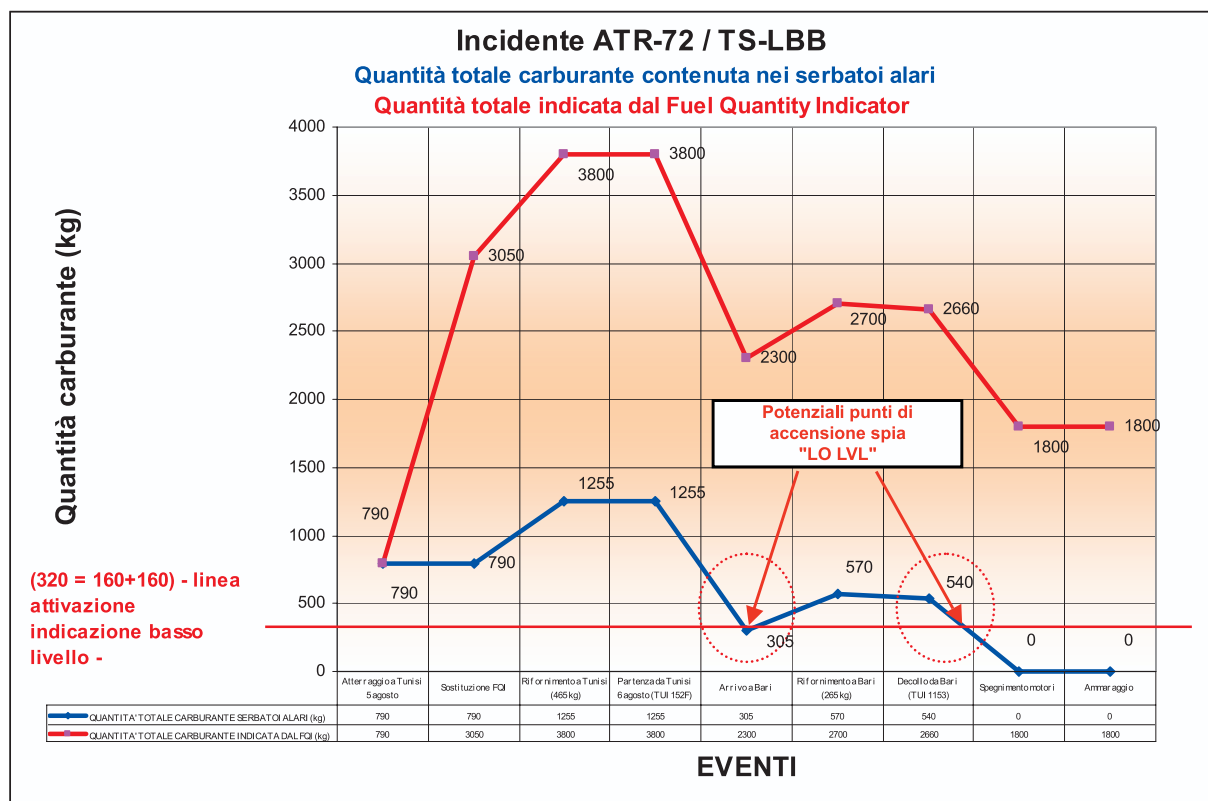
Il grafico riportato in figura 27 evidenzia per ogni tratta effettuata dal TS-LBB la quantità di carburante effettivamente presente a bordo (linea di colore blu) e quella indicata dal FQI (linea di colore rosso).

Figura 27: quantità di carburante indicato (linea rossa) e presente effettivamente a bordo (linea blu).  
Nota: da considerare un'approssimazione dei valori indicati di circa il  $\pm 2-3\%$ .

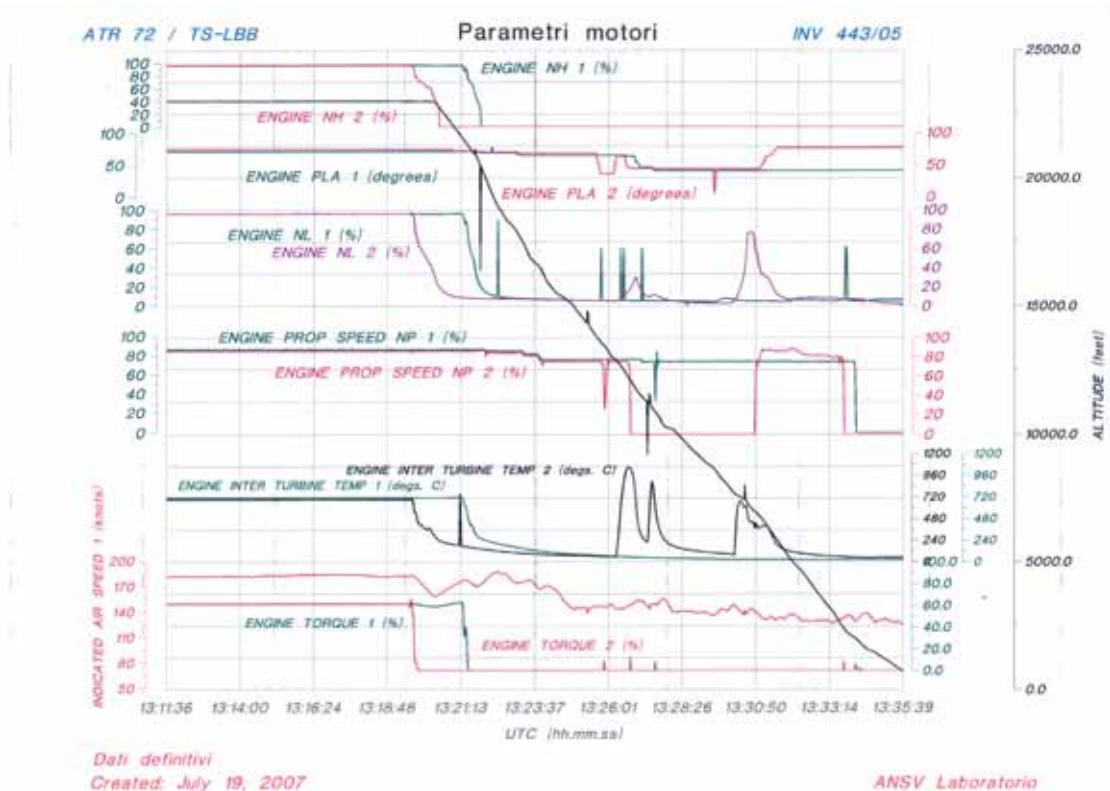
La figura 30 illustra i principali parametri di funzionamento dei motori; è possibile notare come lo spegnimento di entrambi i motori sia avvenuto in modo lineare, senza aumenti della temperatura interna o aumento/diminuzione repentino del numero di giri di entrambi i motori.

Figura 30: parametri motori di interesse.
