# Rapport d'étape n° 2

Accident survenu le **1<sup>er</sup> juin 2009**  
à l'**Airbus A330-203**  
immatriculé **F-GZCP**  
exploité par **Air France**  
vol **AF 447 Rio de Janeiro - Paris**

**BEA**

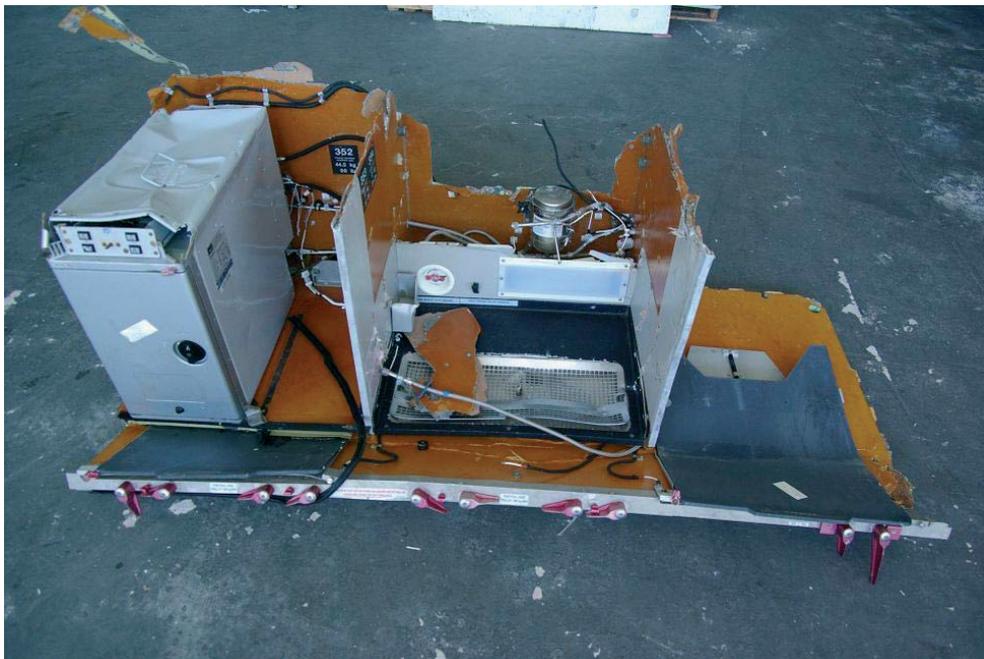
Partie de l'office G3 : déformation vers le bas au niveau des éléments lourds de l'office

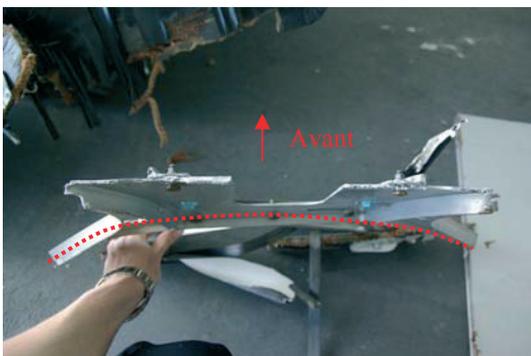
Certains porte-bagages ont été retrouvés avec leurs ferrures de fixation au fuselage. Hormis les dommages dus à la compression verticale, ces ferrures présentent des déformations consécutives à un déplacement des porte-bagages vers l'avant.

Ferrure de porte-bagages déformée vers l'avant

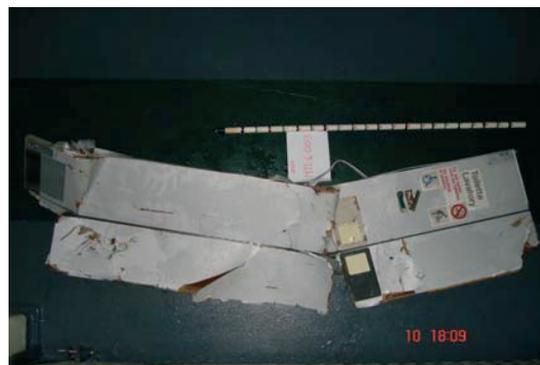
Renforts métalliques d'une porte de toilette (L54) déformés en flambage

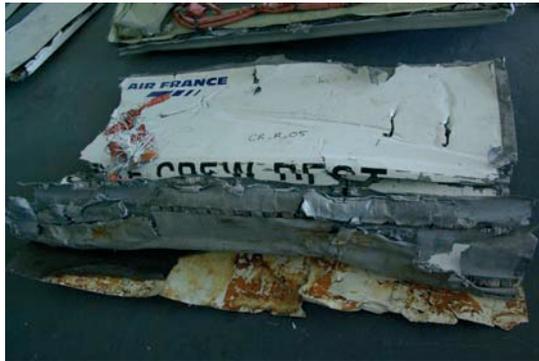
Morceau de la paroi arrière froissé

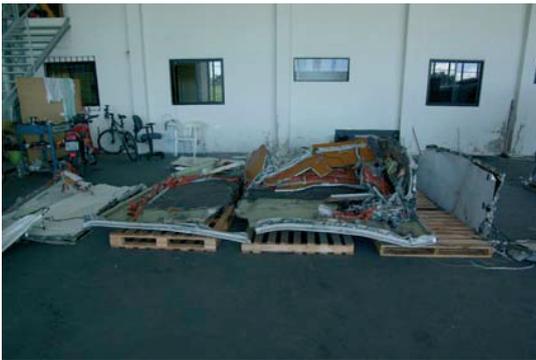
Plancher du module de repos PNC :  
déformation du bas vers le haut

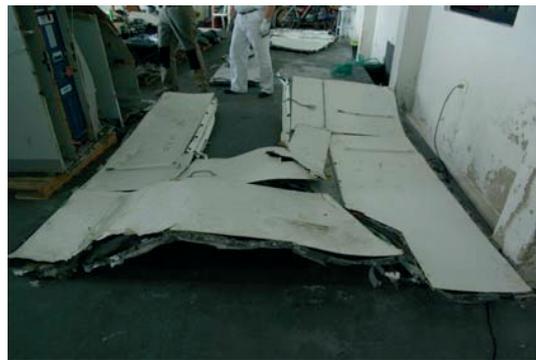
Plafond du module de repos PNC :  
déformation du haut vers le bas

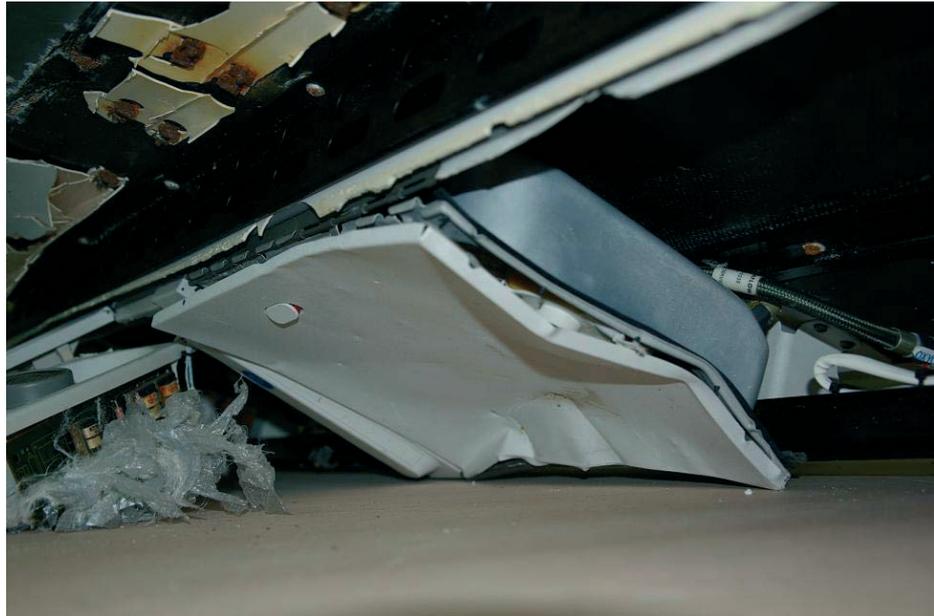
Container à oxygène passager retrouvé fermé :  
les déformations du couvercle et de la boîte sont concordantes

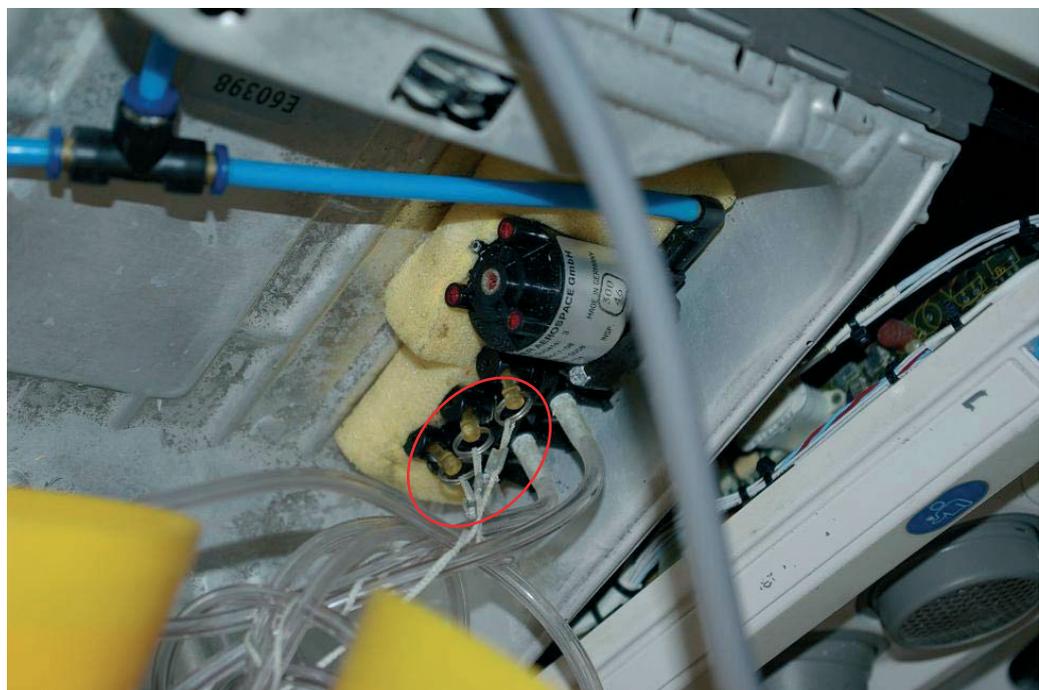
Sur les containers les moins endommagés, les goupilles sont retrouvées en place, fermant le circuit d'oxygène.

Container à oxygène passager retrouvé ouvert : les trois goupilles sont en place

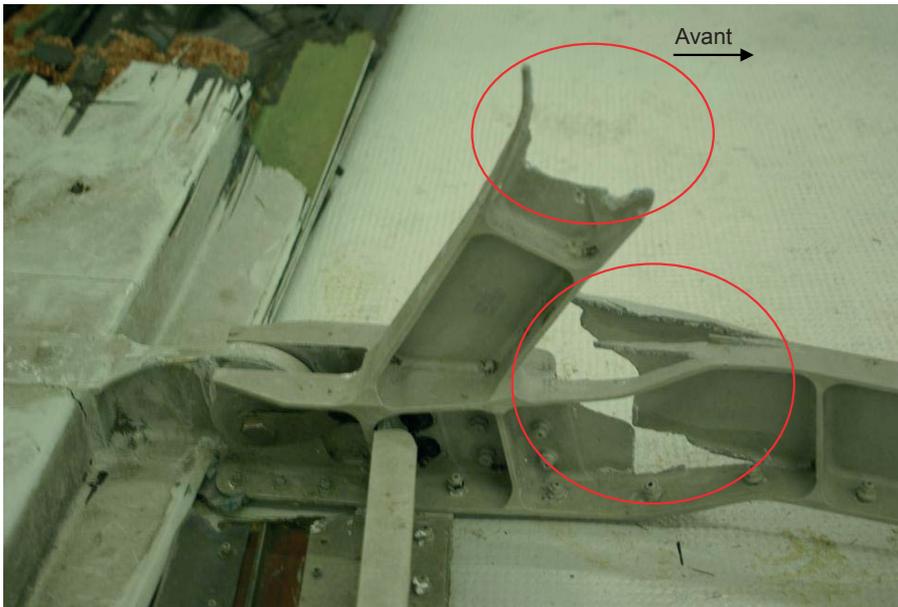
Sur le spoiler n° 1 gauche et l'aileron interne gauche, certaines ferrures de fixation de l'élément mobile au longeron arrière de l'aile sont toujours présentes. Les ruptures observées sur ces ferrures sont consécutives à des efforts exercés du bas vers le haut sur le spoiler et l'aileron.

Face intrados du spoiler n° 1 gauche avec un morceau de la ferrure de fixation n° 5 au longeron arrière de l'aile : ruptures dues à des efforts du bas vers le haut sur le spoiler

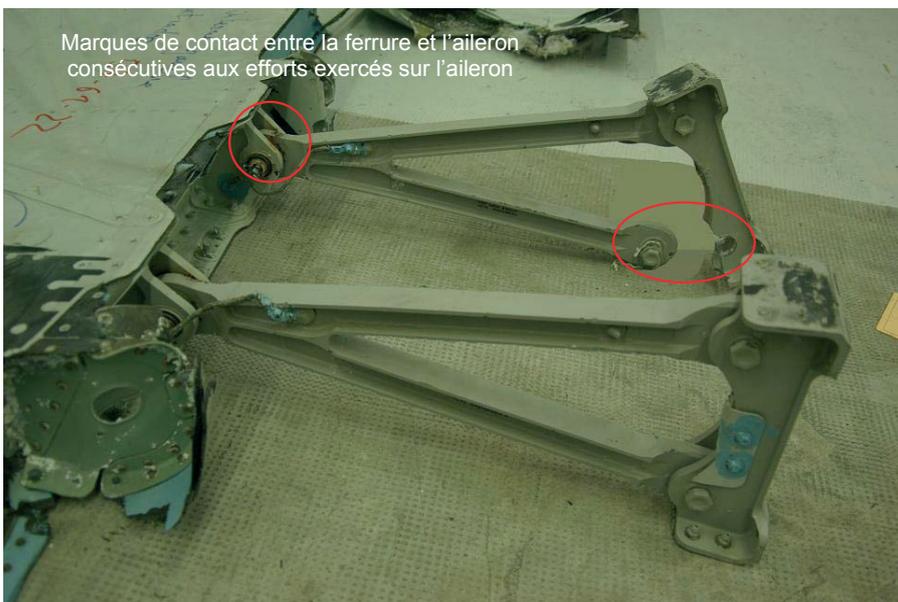
Face extrados de l'aileron interne gauche avec les ferrures de fixation au longeron arrière de l'aile : rupture due à des efforts du bas vers le haut exercés sur l'aileron

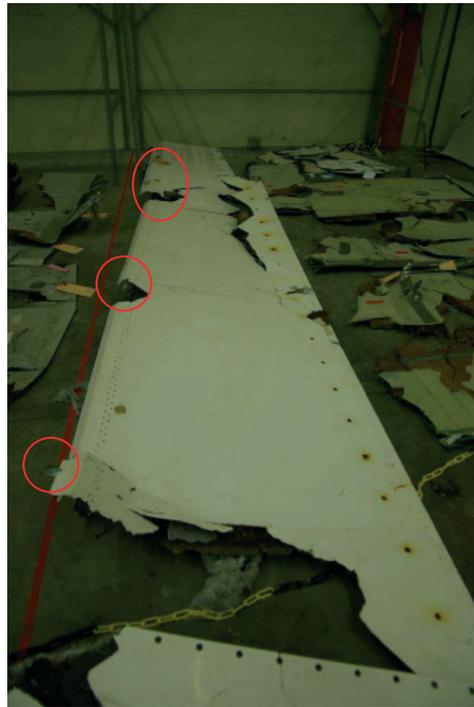
Sur la moitié externe de la gouverne de profondeur droite, quatre des sept attaches au plan horizontal sont en place. Elles présentent des déformations du bas vers le haut.

Moitié externe de la gouverne de profondeur droite :  
les quatre attaches observables sont déformées du bas vers le haut

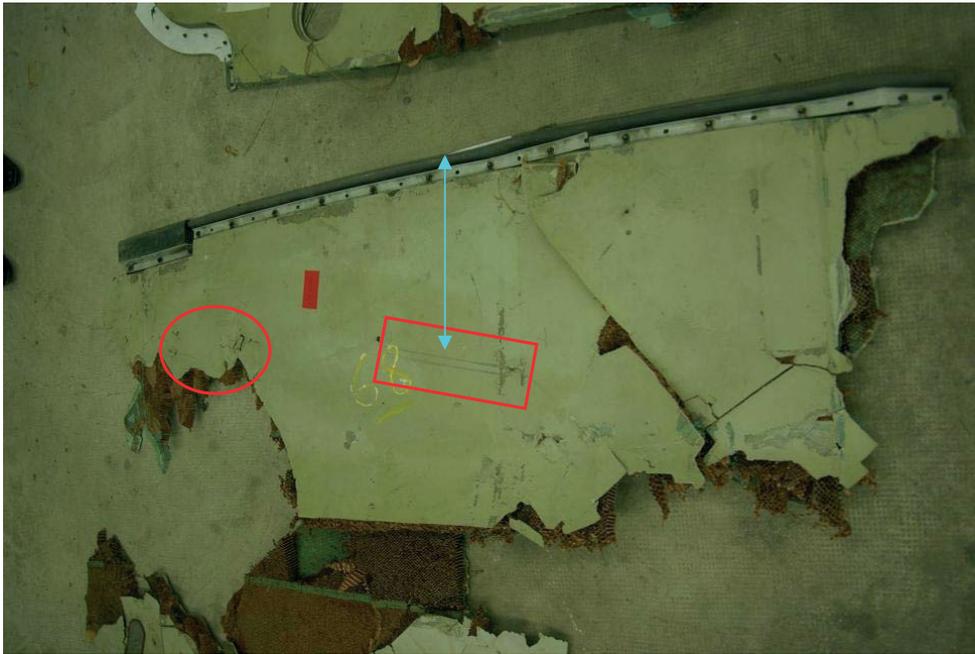
Plusieurs morceaux de carénage de mécanisme de sortie des volets ont été retrouvés. Sur deux d'entre eux (positionnés au niveau du rail de volet n° 3), on trouve des marques faites à l'impact par le rail de sortie de volets. L'analyse de ces marques (examens morphologique et dimensionnel) et la comparaison avec un avion de même type (voir les deux photos ci-après) ont permis de déterminer que les volets étaient rentrés au moment de l'impact avec l'eau (mesure de la distance entre le rail et l'intrados du volet, position du chariot sur le rail).

Morceau de carénage mobile du rail de volet n° 3 de la voilure gauche

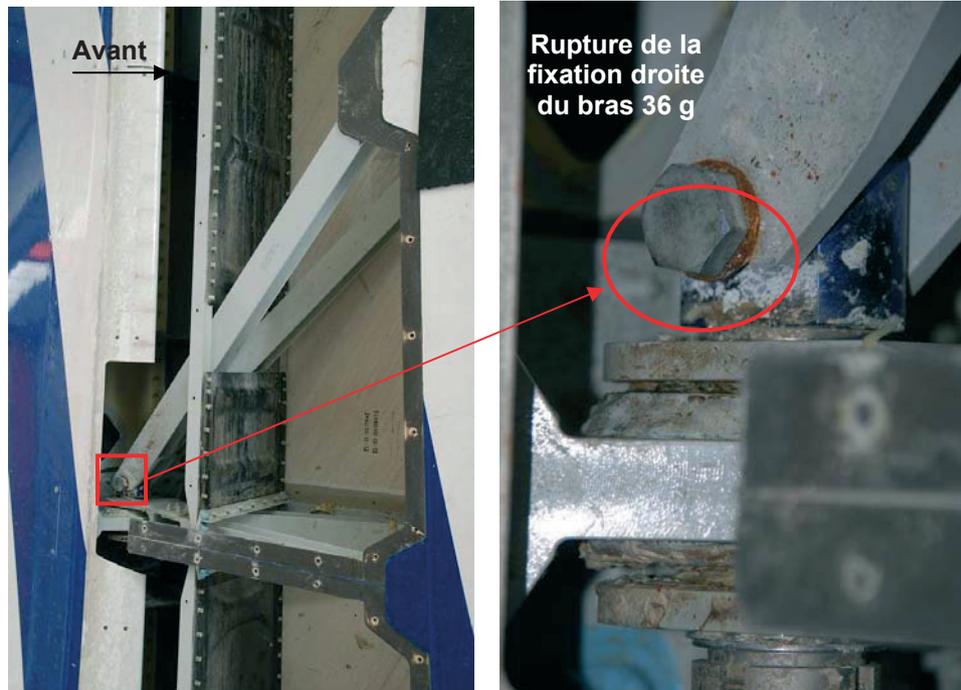
Ce bras est dimensionné par calcul pour résister à un effort maximal d'environ 120 000 N, correspondant à une accélération relative de 36 g de la gouverne de direction par rapport à la dérive.

Bras 36 g vu du côté droit : rupture au niveau des fixations à la gouverne de direction

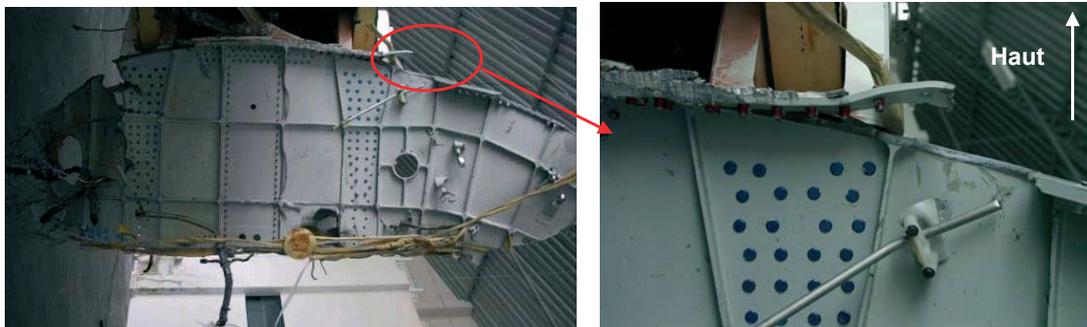
Le fuselage a été cisailé au droit des cadres et des chapes de fixations centrale et arrière par des efforts exercés du bas vers le haut.

Cadre 87 : cisaillement du cadre et de la peau de fuselage au droit du cadre

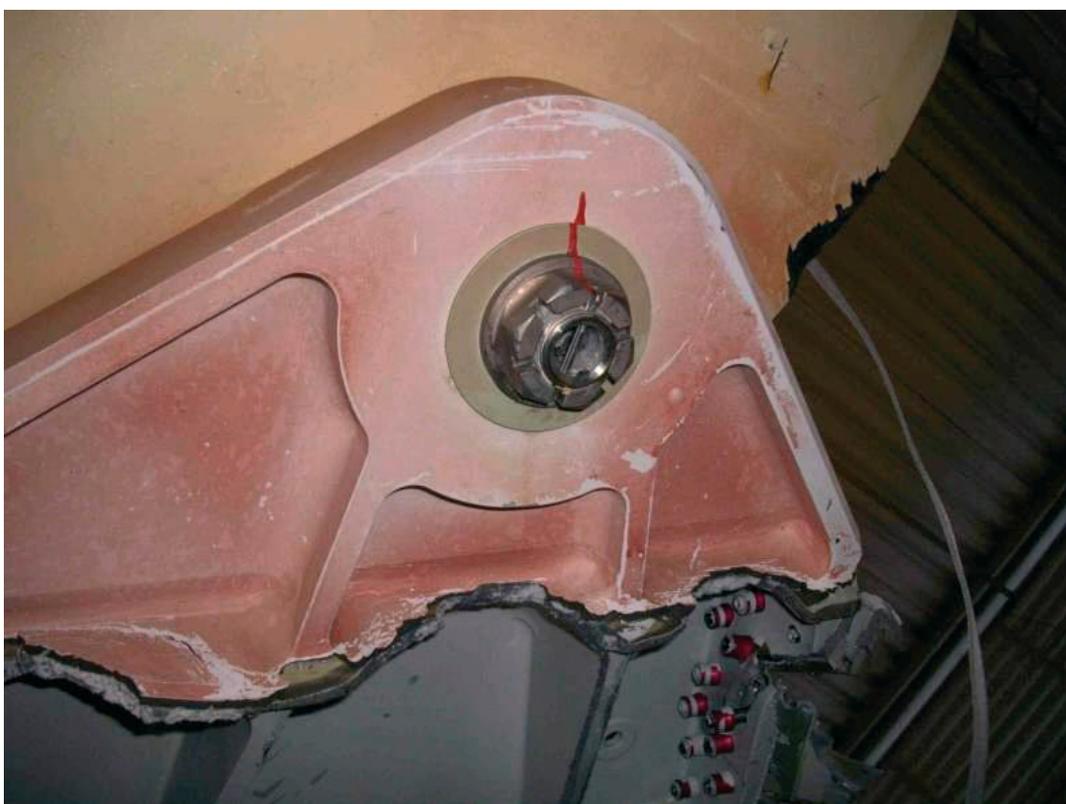
Chape arrière droite : cisaillement du fuselage au droit des cadres forts 86-87

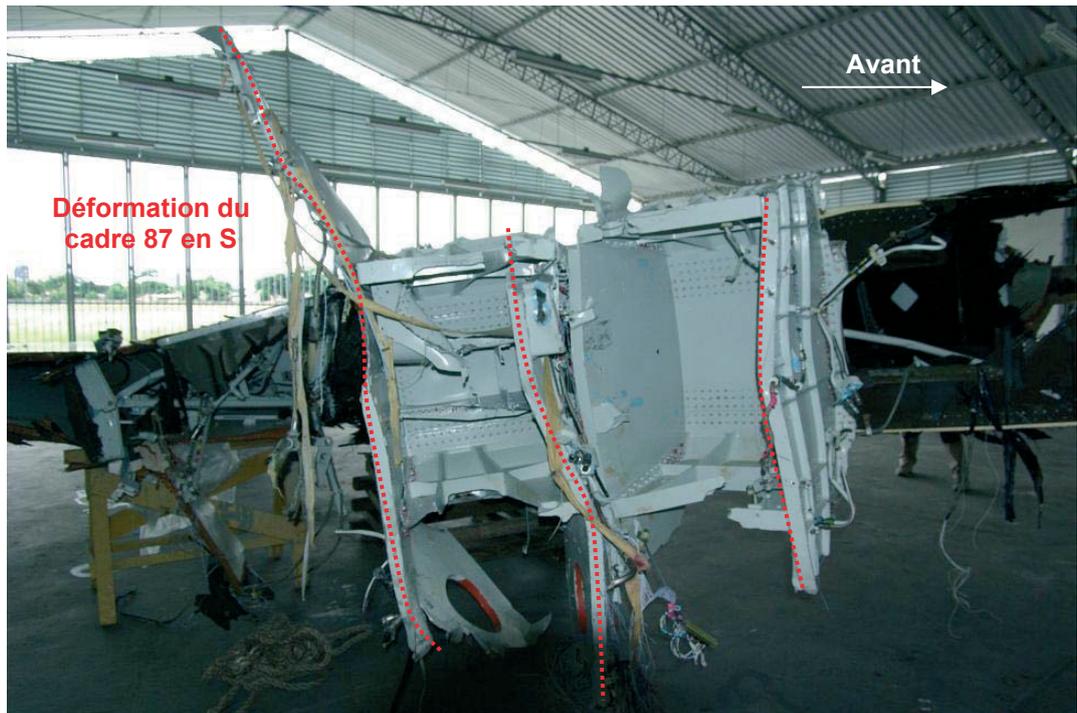
Le morceau observable du cadre 87 est déformé en S : le côté gauche vers l'avant, le côté droit vers l'arrière. Les supports de la vis de réglage du plan horizontal sont déformés et rompus dans un mouvement de l'avant vers l'arrière. Ces observations indiquent un mouvement du plan horizontal réglable vers l'arrière.

Cadres 84 à 87 : déformation en S du cadre 87, enfoncement des cadres 84 et 85 vers l'arrière

Les déformations des cadres sont la conséquence probable de l'opposition de l'eau à l'avancement de l'avion.

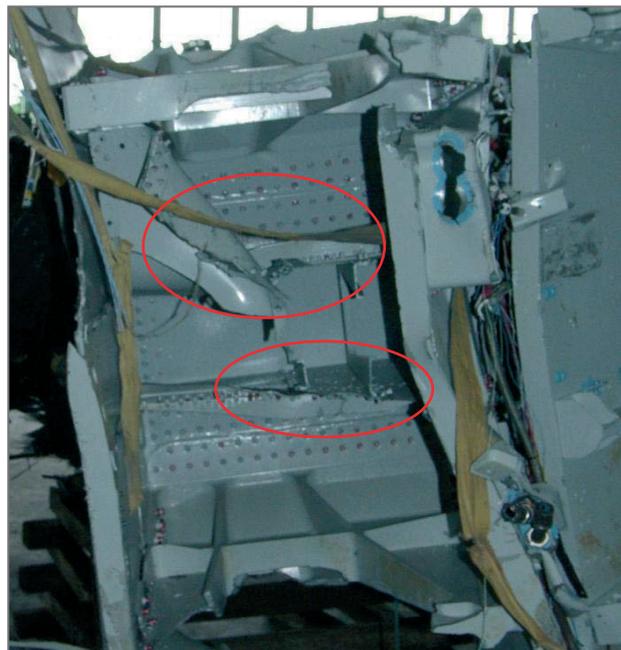
Cadres 86 et 87 : rupture des supports de la vis de réglage du plan horizontal

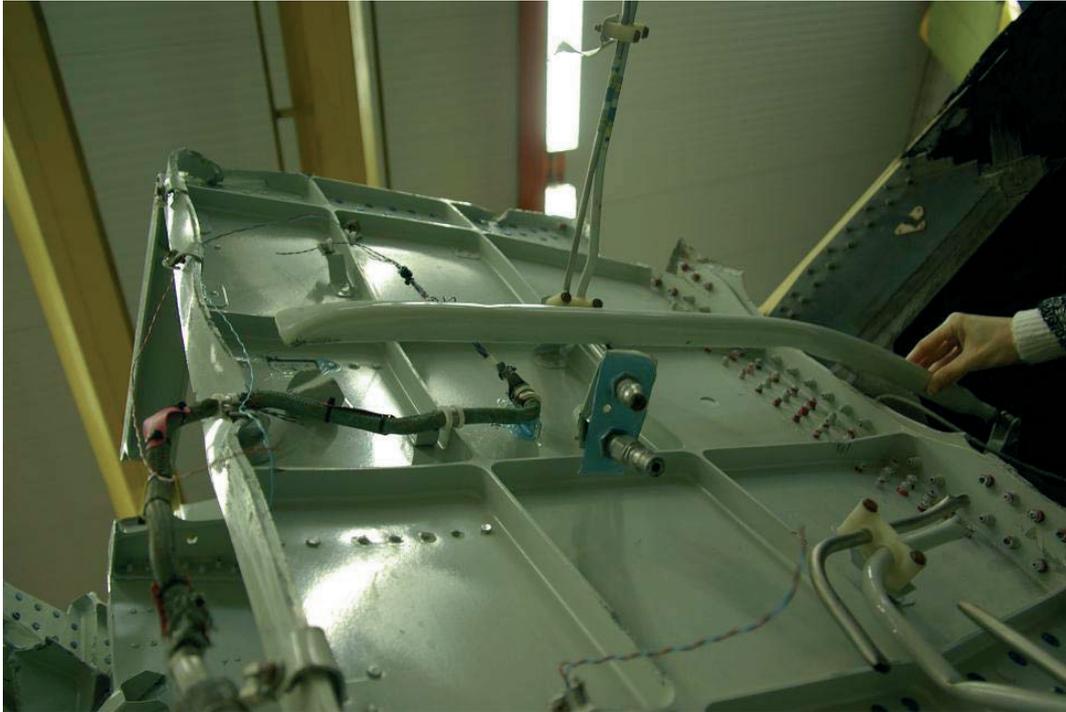
Déformations de la bielle de commande de la dérive cohérentes avec l'enfoncement du cadre 84 vers l'arrière

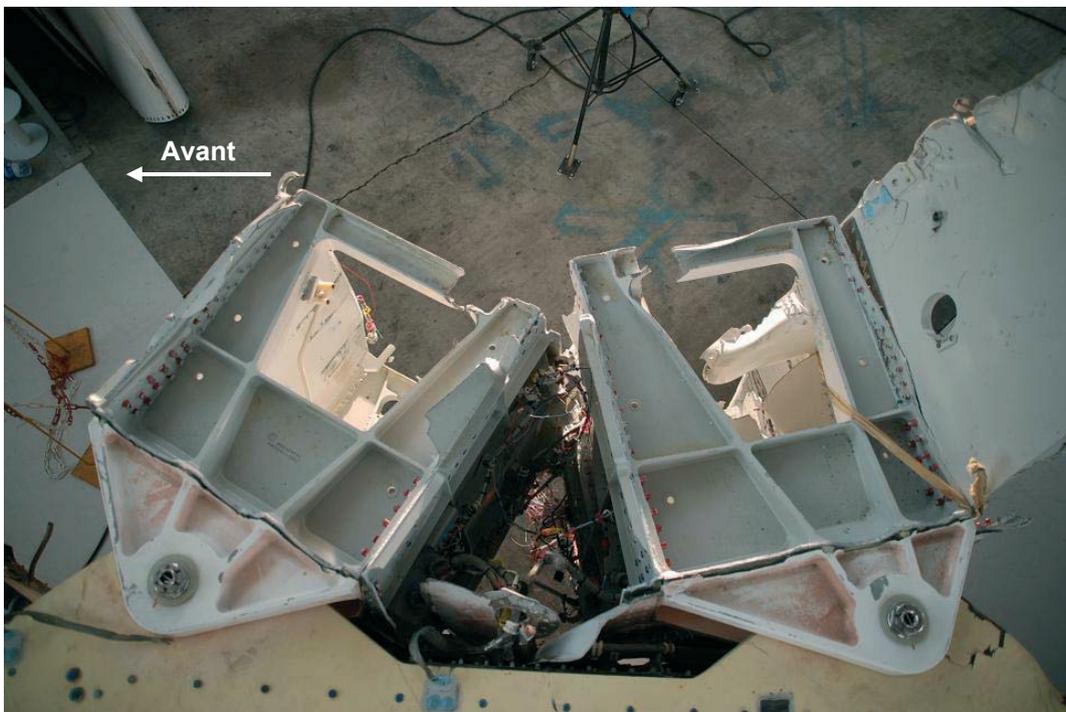
La fixation centrale a pivoté vers l'arrière avec les parties des cadres et les âmes des cadres qui y sont fixées. La fixation arrière a pivoté vers l'avant avec les parties des cadres et des âmes des cadres qui y sont fixées.

Fixations centrale et arrière de la dérive

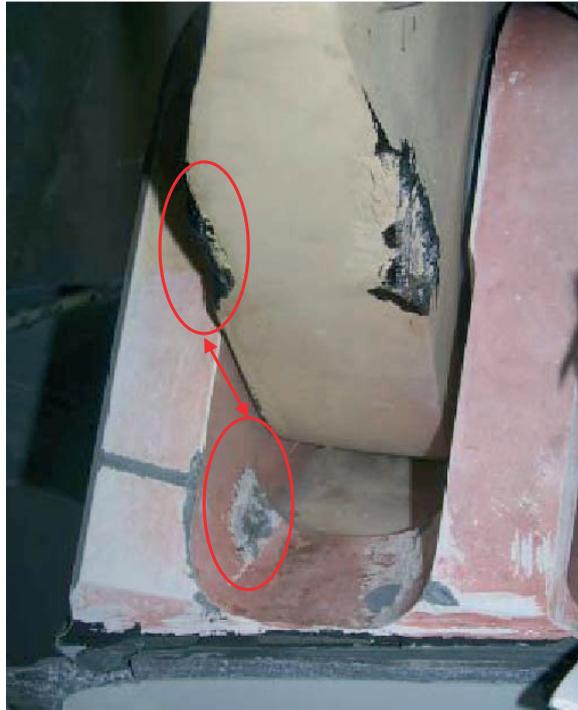
Les chapes de la fixation arrière (mâles sur la dérive et femelles sur la cellule) portent des marques indiquant un mouvement de l'ensemble des cadres 86 et 87 vers l'arrière.

Vue de l'arrière de la chape arrière gauche :  
traces montrant le basculement des cadres 86 et 87 vers l'arrière

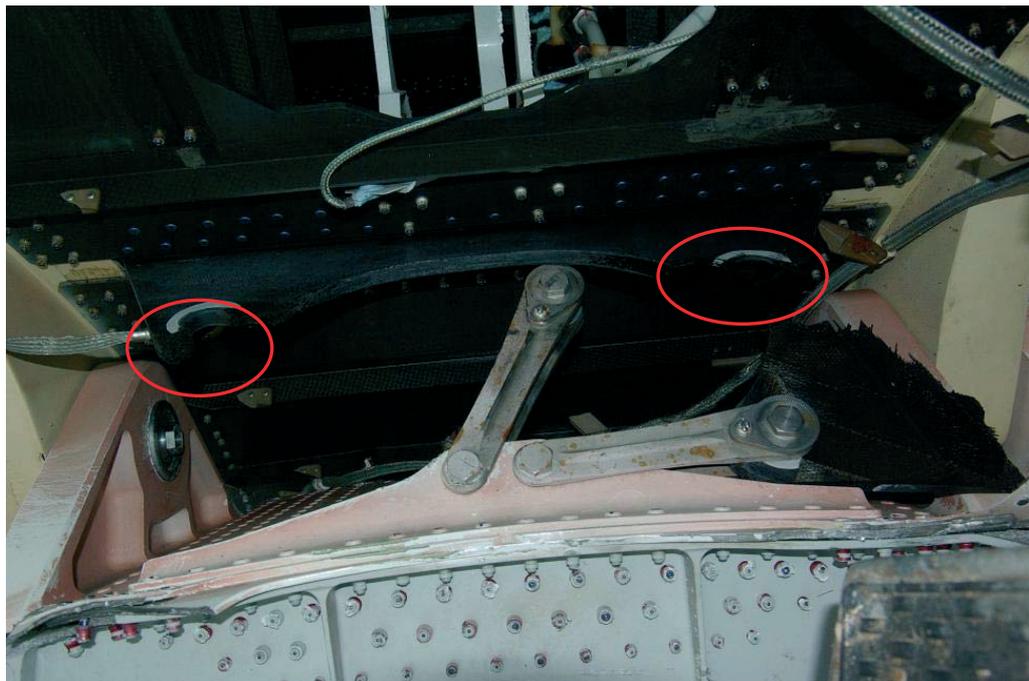
- ❑ rupture du longeron central en traction au niveau des fixations des bielles centrales ;
- ❑ rupture du longeron arrière en compression au niveau des fixations des bielles arrière et rupture de la bielle gauche en flambage.

Rupture en traction du longeron central au niveau des fixations  
des bielles de reprise des efforts latéraux

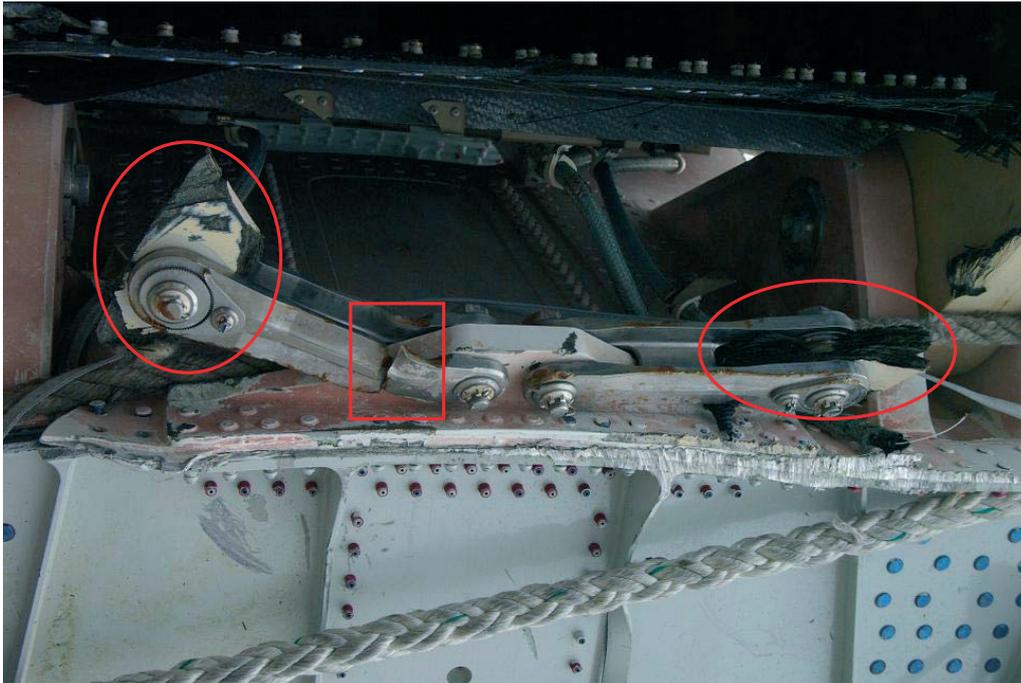
Rupture en compression du longeron arrière au niveau des fixations des bielles de reprise des efforts latéraux et rupture de la bielle gauche en flambage
