*Incident grave
survenu à Nantes (44)
le 21 mars 2004
au MD-83 immatriculé SU-BMF
exploité par la compagnie Luxor Air*

RAPPORT
su-f040321

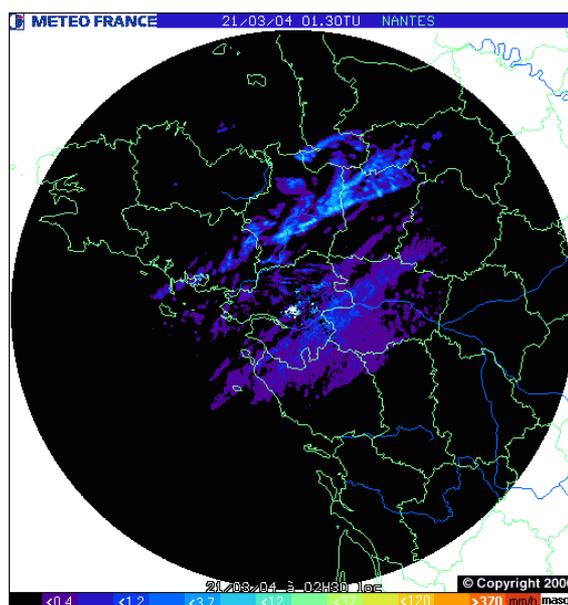
Image du radar pluie pour la région nantaise le 21 mars 2004 à 2 h 00

Etant donné la situation, les enregistrements météorologiques et les spécifications du radar embarqué, les échos observés correspondaient à des obstacles au sol ; plusieurs immeubles de grande hauteur se trouvent dans la zone survolée, dont la tour de Bretagne (voir § 1.10.3). Toutefois, le commandant de bord les a interprétés comme de l'activité orageuse. Les conditions météorologiques observées par l'équipage durant cette phase de vol semblaient confirmer cette interprétation. L'avion, dans la couche, traversait une zone de turbulences accompagnées de pluie et de rafales de vent. Il est à noter que l'équipage effectuait l'approche en piste 21 pour la première fois et qu'il n'avait pas conscience de la nature de la zone qu'il survolait (ville de taille importante, taille des immeubles), d'autant plus que la zone urbaine n'est pas représentée sur la carte Jeppesen.

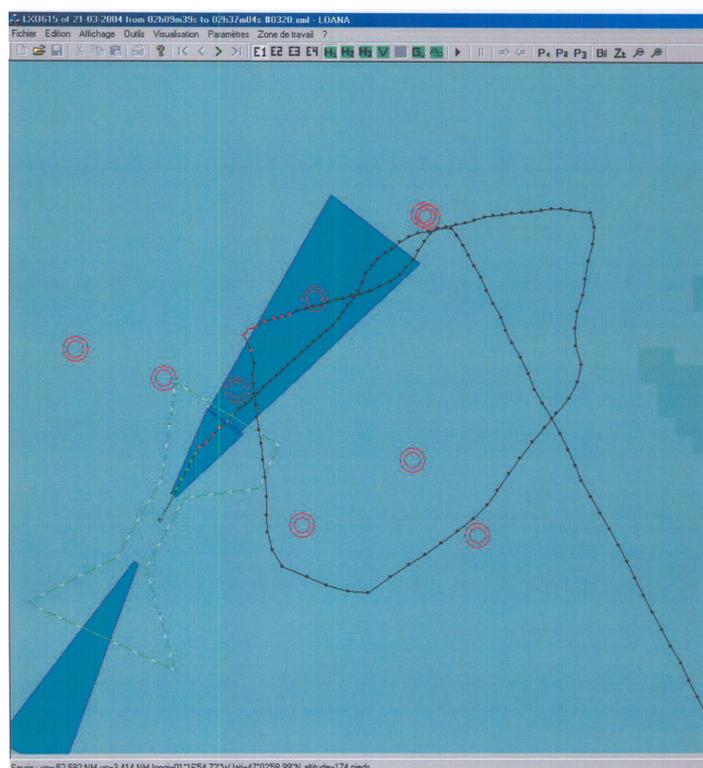
Représentation radar

Le système était en phase d'évaluation à Nantes depuis le 18 mars. Comme il n'était pas encore opérationnel, les alarmes n'étaient pas présentées au contrôleur. Une simulation a été effectuée en utilisant les données enregistrées du radar. Sur la représentation graphique de cette simulation, les points rouges indiquent les plots radar qui auraient généré une alarme.

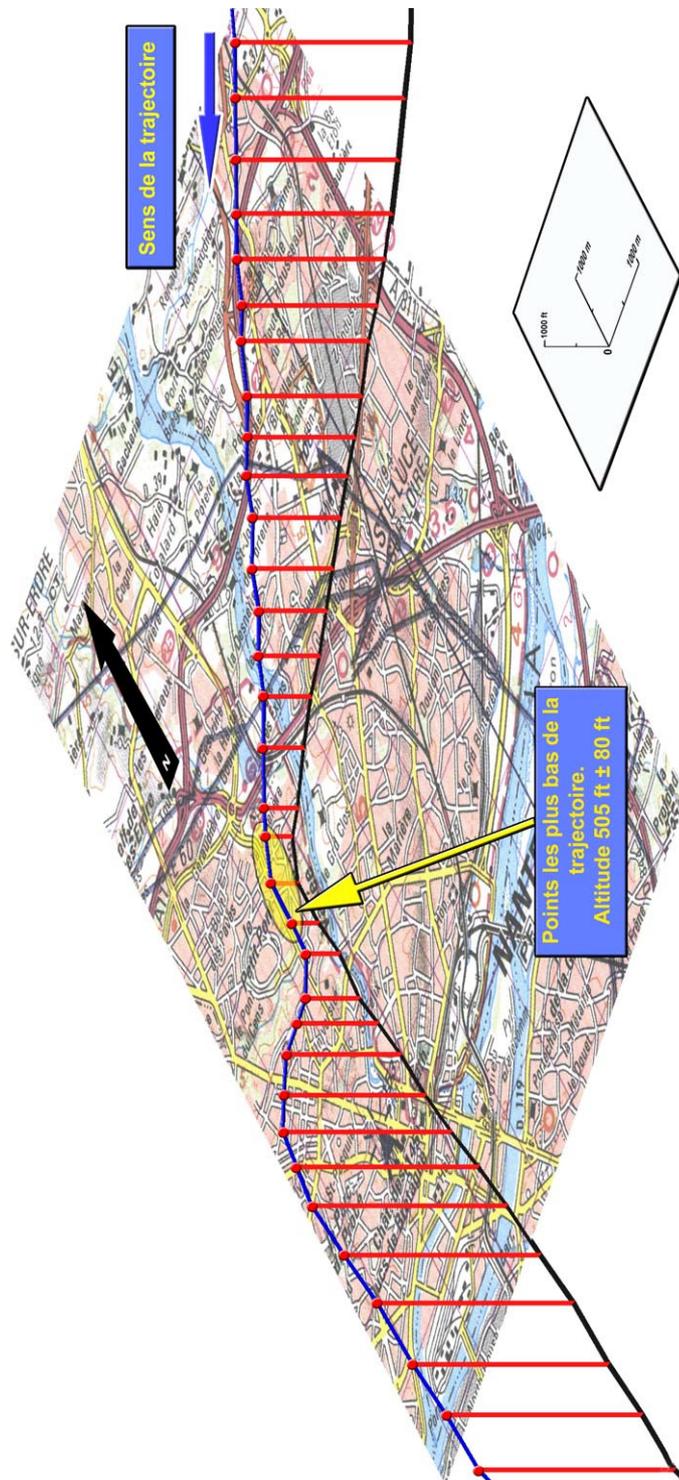
Reconstitution de la trajectoire entre 1 h 25 min et 1 h 29 min 10 s

Il n'est pas possible d'établir avec précision comment était répartie l'attention des pilotes durant cette phase, mais il ressort de leurs témoignages qu'ils ont concentré une grande partie de leur attention sur le radar météorologique et les conditions extérieures. De plus, en décidant de s'éloigner des procédures standards, le commandant de bord s'est privé de la possibilité de contrôler les écarts par rapport à la trajectoire nominale, comme le requiert la répartition des tâches. Le contrôle croisé n'était plus applicable dans ces conditions. Ces mêmes facteurs ont contribué à un contrôle insuffisant de la trajectoire verticale.

Le contrôleur est intervenu pour indiquer à l'équipage qu'il était trop bas. La réponse « OK we're maintaining 500 ft now » confirme que l'équipage était dans une logique de descente vers l'altitude de décision, sans percevoir que la MDA n'assure une protection qu'à condition d'avoir respecté le profil de descente. Le contrôleur n'envisageait pas initialement de surveiller la trajectoire de l'avion dans cette phase. Le temps qui s'est écoulé avant qu'il interprète des informations apparemment incohérentes (altitude, position et vitesse de l'avion, réponse du commandant de bord) et réagisse en demandant une remise de gaz est assez long, plus d'une vingtaine de secondes, sans doute à cause d'un phénomène d'hypovigilance, d'une part (voir § 1.18.3), du ton rassurant du commandant de bord, d'autre part.
