Bureau d'Enquêtes et d'Analyses
pour la Sécurité de l'Aviation civile

Opérations de recherches en mer

Accident survenu le 3 janvier 2004
au large de Charm el-Cheikh (Egypte)
au Boeing 737-300
immatriculé SU-ZCF
exploité par Flash Airlines

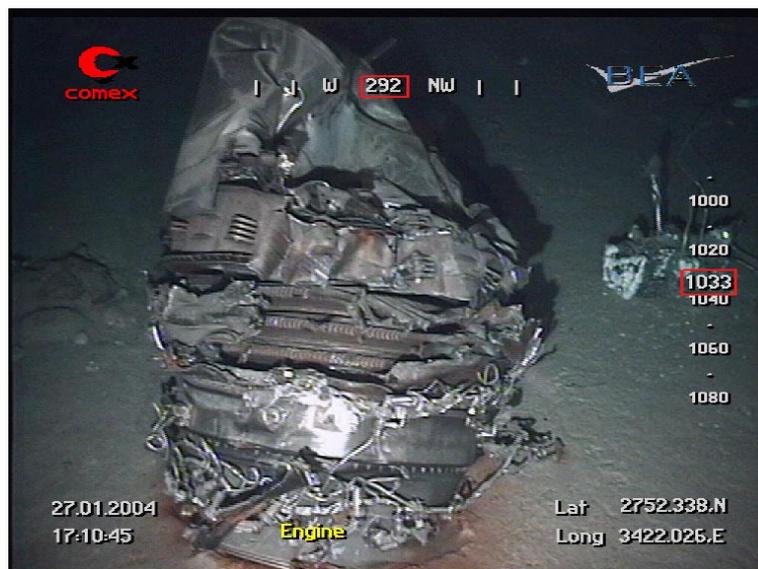
Figure 13 : photo d'un moteur

Pendant ces opérations, il était important d'avoir des spécialistes aéronautiques qui coordonnaient ces recherches et identifiaient les débris. Les plongées des robots Scorpio et Super Achille étaient filmées. A bord de l'*Île de Batz*, la salle de travail était équipée d'un magnétoscope, ce qui permettait de visualiser de nouveau certaines plongées, notamment lors d'opérations de maintenance. Le système vidéo du Super Achille, qui enregistre les images sur un format numérique, pouvait aussi prendre des photos numériques des éléments jugés intéressants à cartographier et à examiner (cas des moteurs) avec en outre l'incrustation sur la photo (voir figure 13) de paramètres comme les coordonnées, la profondeur, la date, l'heure et le cap.

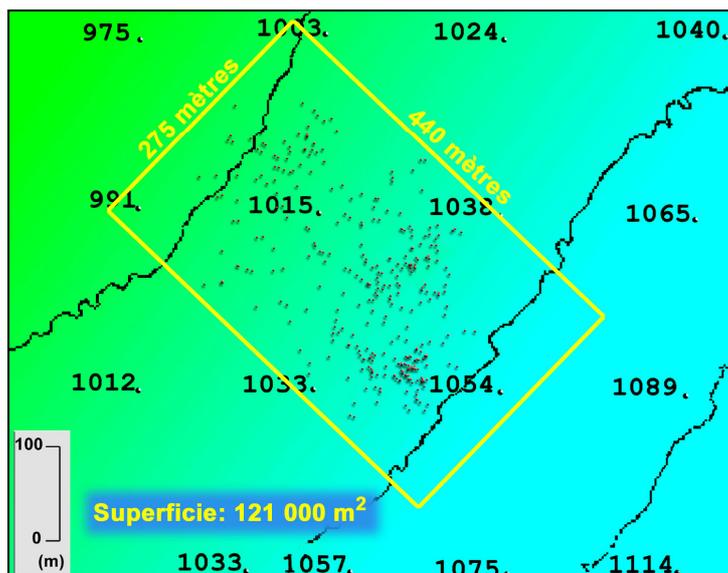
Figure 14 : cartographie des débris

Les différents éléments repérés et identifiés au cours des plongées ont été rassemblés dans une base de données dont un extrait se trouve en annexe à ce document. Des paramètres comme la date, le lieu (latitude, longitude), une description succincte, les références de photos représentent des informations utiles à l'enquête et peuvent ainsi être exploités facilement (cette base de données contient environ quatre cents débris localisés et identifiés). La figure suivante représente la cartographie de ces débris avec la délimitation de la zone des recherches.

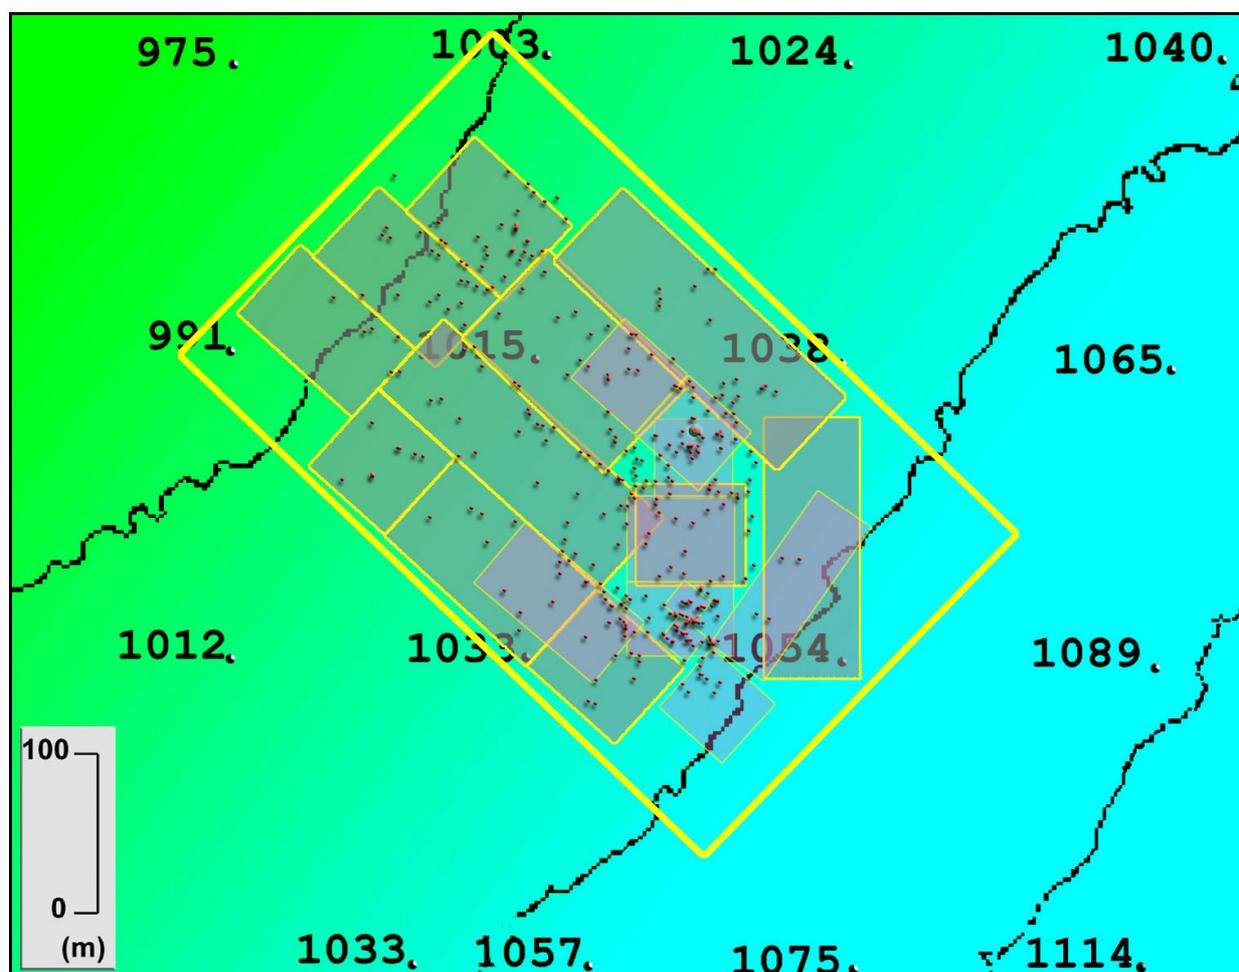
Délimitation du site

- Le site représente un rectangle de 275 m par 440 m et une superficie d'environ 121 000 m².

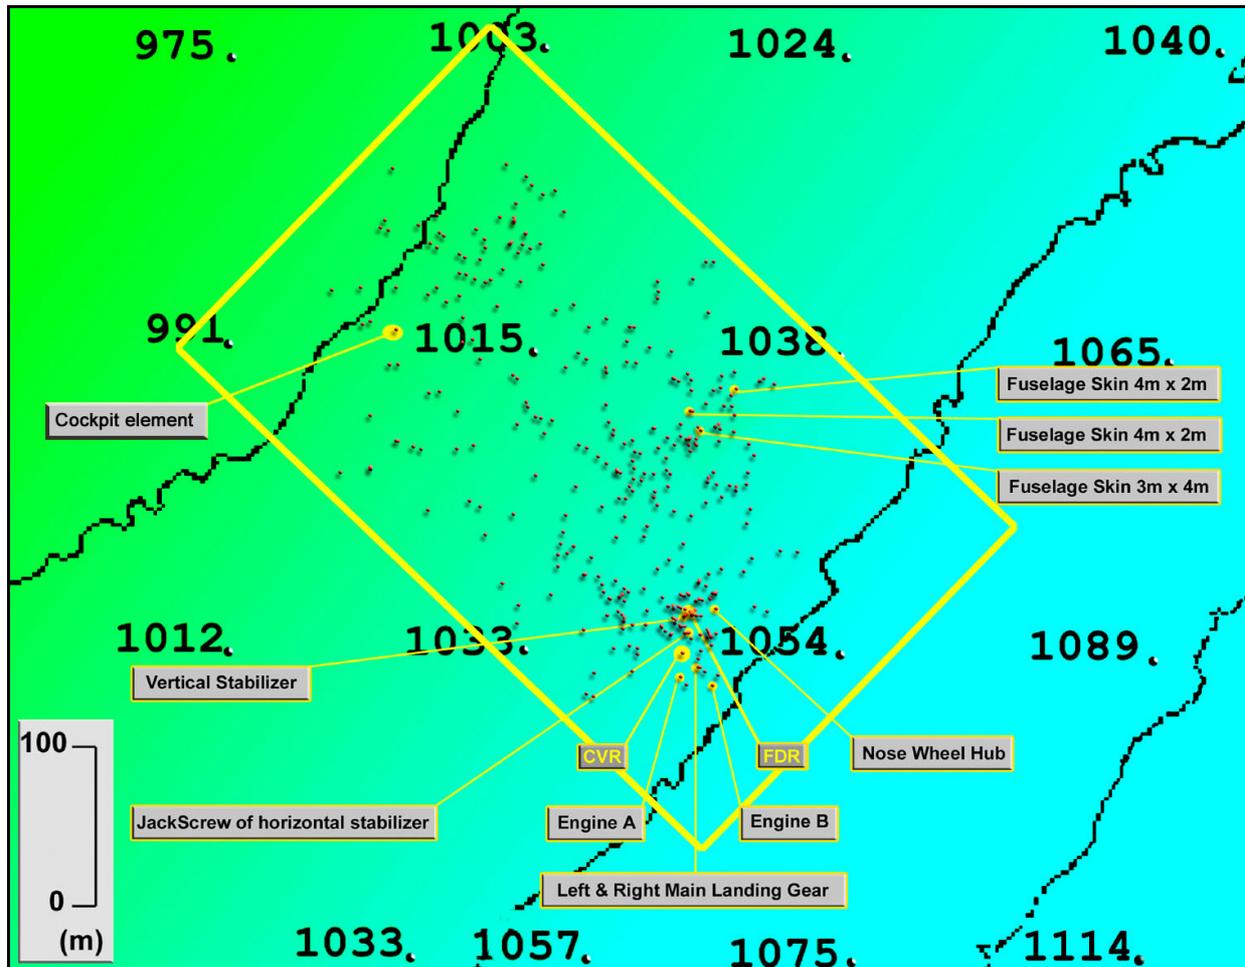
Répartition des débris

- Les trains d'atterrissage principaux gauche et droite ont été retrouvés entre les deux moteurs. La localisation groupée de ces éléments lourds correspond à la zone d'impact de l'avion avec la surface de la mer, la plus probable. La répartition des débris n'est pas compatible avec une dispersion d'éléments liée à une rupture en vol.

- Les pièces lourdes comme les moteurs et le train d'atterrissage se trouvent à proximité du point d'impact. Les débris plus légers se sont répartis en fonction du courant orienté vers le nord-est et du dernier cap de l'avion vers le nord-ouest.
