Accident  
survenu le 22 juin 2003  
à Guipavas (29)  
au Bombardier Canadair  
CL-600 2B 19  
immatriculé F-GRJS  
exploité par Brit Air

**RAPPORT**  
**f-js030622**

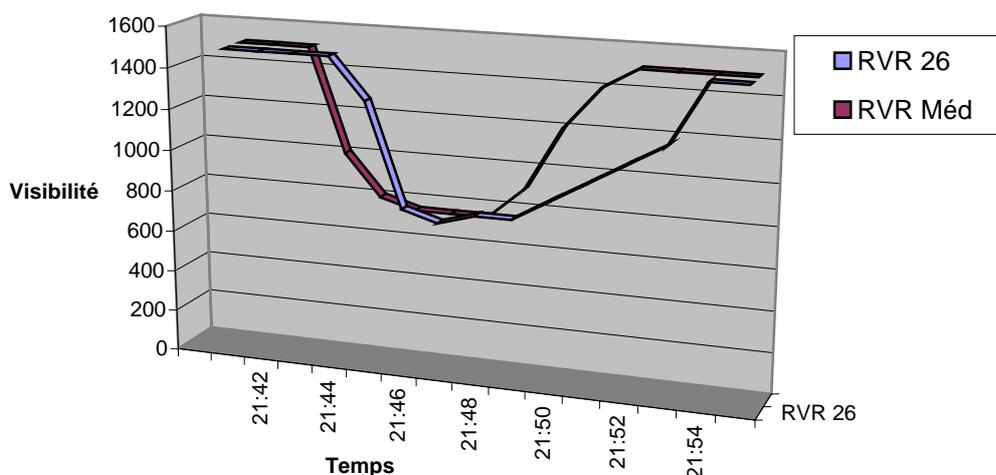
Portée visuelle de piste à Guipavas le 22 juin entre 21 h 41 et 21 h 55

La variation rapide des RVR montre le passage de bancs de brouillard. Ces indications sont toutefois à interpréter avec précaution, l'endroit de l'accident se trouvant à plus de deux kilomètres du seuil de piste.

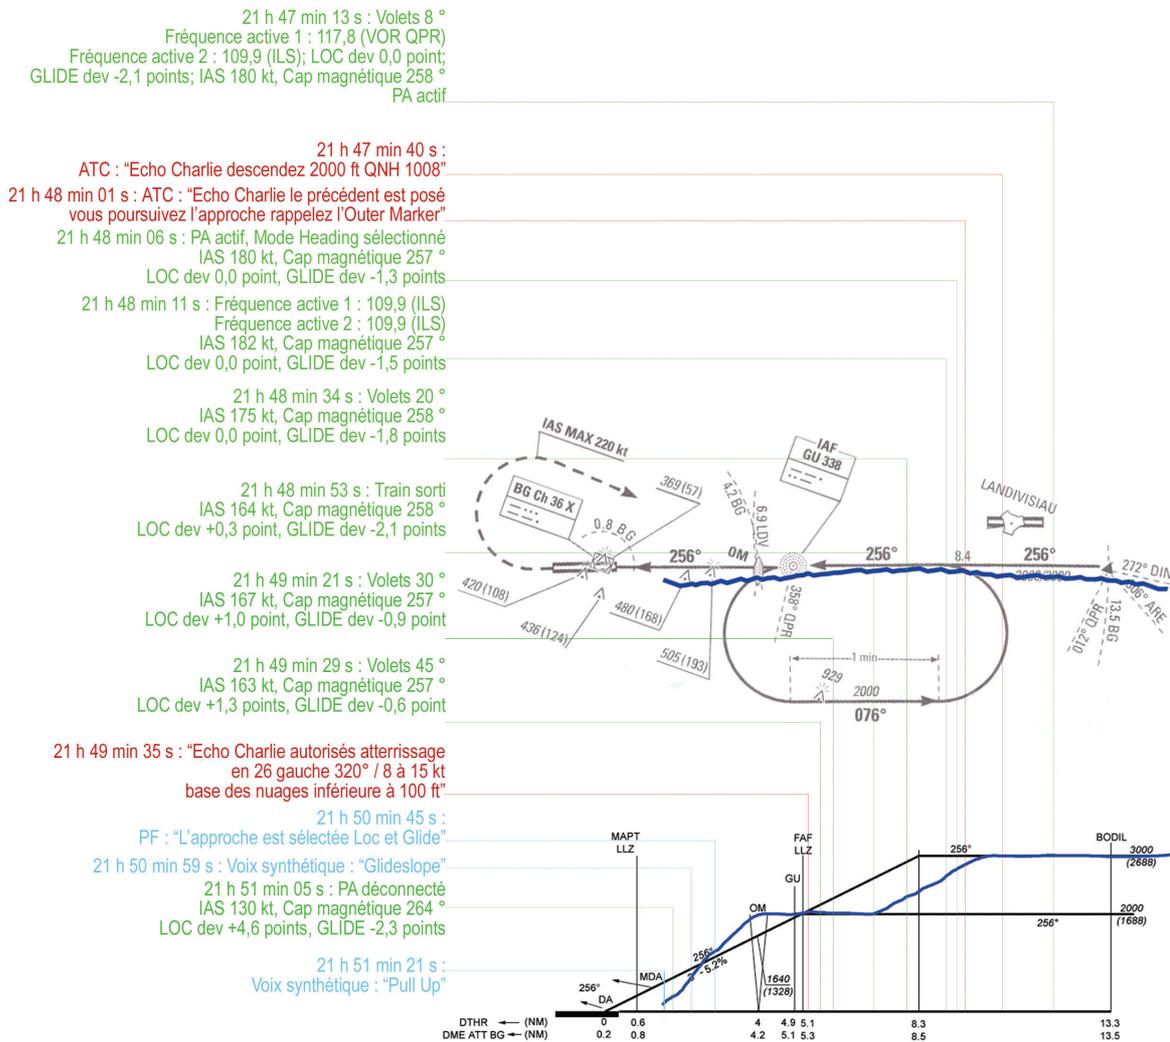
Remarque : les informations relatives au vent figurant dans le rapport préliminaire étaient issues de l'enregistreur de paramètres et ont été retirées de ce schéma en raison de leur faible précision (voir § 1.16.1).

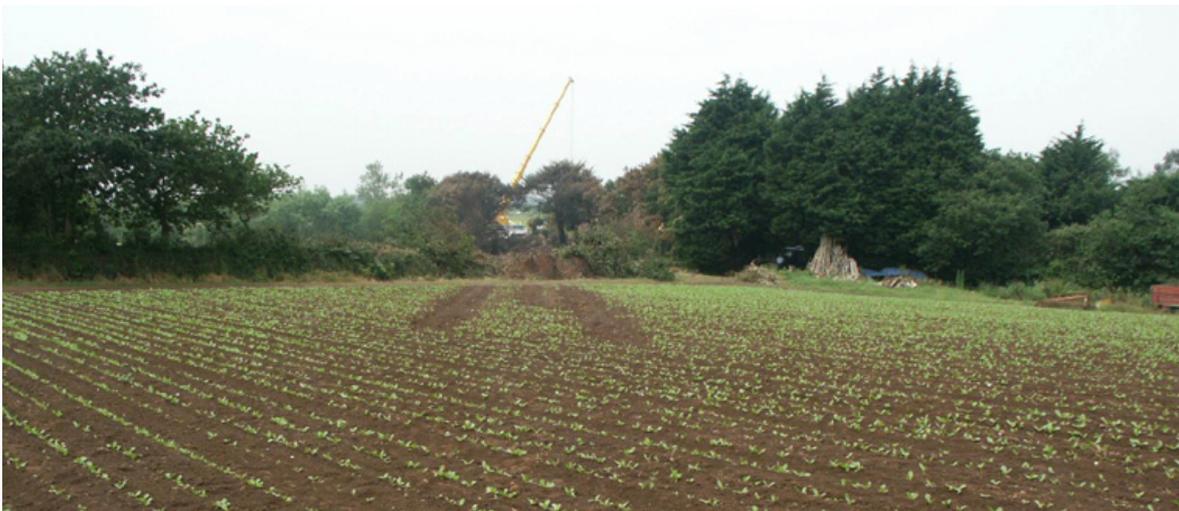
**Traces laissées par les roues du train principal**

Le premier contact avec le sol a eu lieu dans un champ de terre en légère déclivité (environ 3 %). Les roues du train principal ont laissé des traces orientées au cap 281°, sans empreinte marquée, ce qui indique que le contact s'est fait sans violence, avec une faible vitesse verticale.

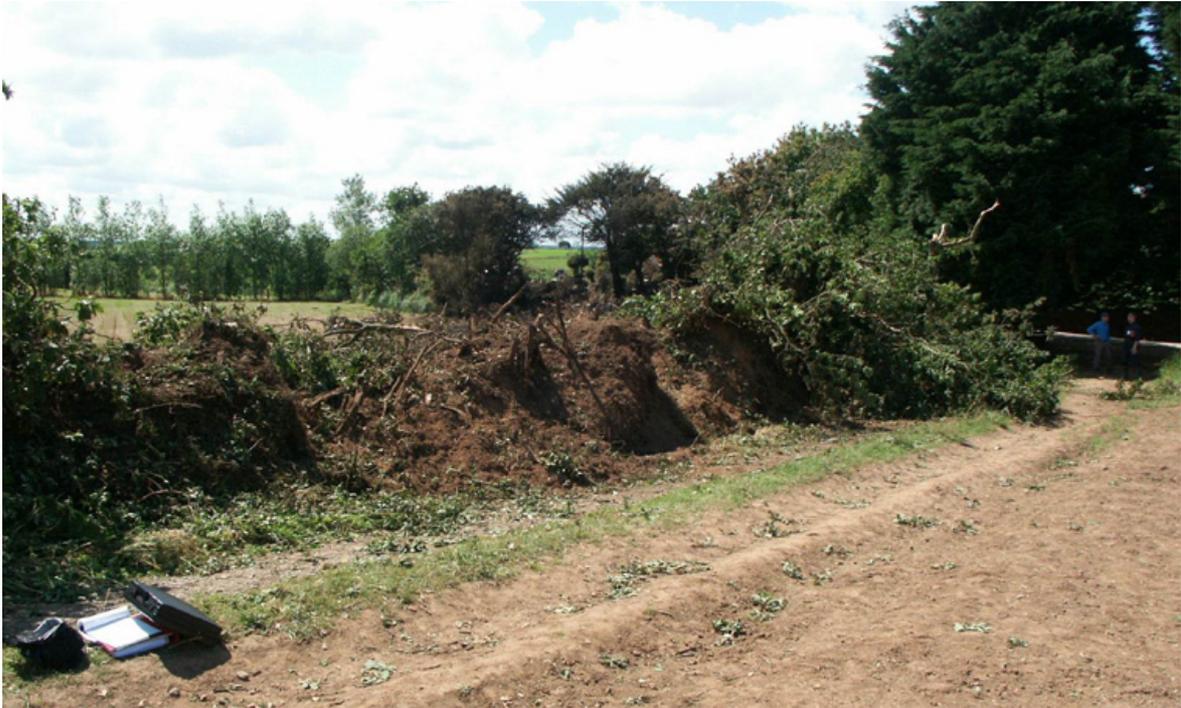
**Talus boisé**

A trente-quatre mètres du début des traces laissées par le train principal gauche et à quarante et un mètres de celles laissées par le droit, l'avion a heurté un talus boisé d'environ un mètre cinquante de haut, orienté à 45° de la trajectoire. Sur le talus, les arbres ont été fauchés sur une largeur d'une vingtaine de mètres. On observe, au milieu de la zone endommagée, l'empreinte des deux trains principaux. Il n'y a pas de traces attribuables au train avant. L'extrémité de l'aile

gauche, sectionnée environ au tiers de sa longueur, a été retrouvée à environ trente-cinq mètres de là.

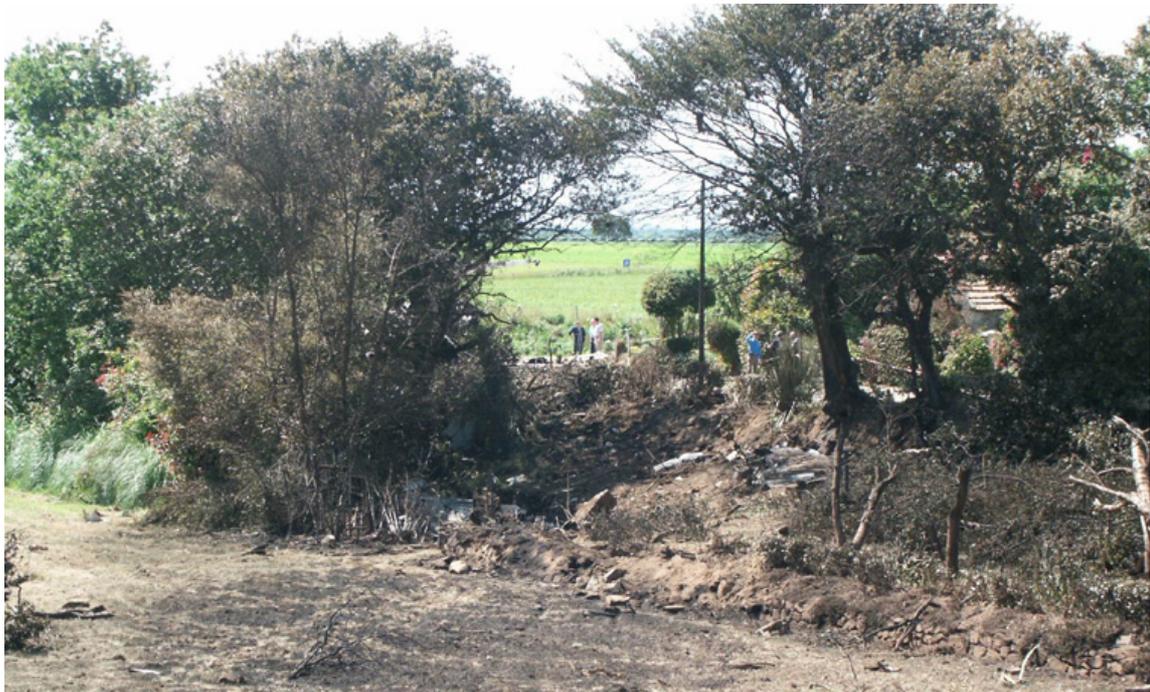
**Muret de pierres**

Après le talus, l'avion a glissé dans un champ fauché. Celui-ci est noirci par le feu. Environ cinquante-cinq mètres après le talus, l'avion a heurté un muret de pierres d'environ soixante centimètres de haut.

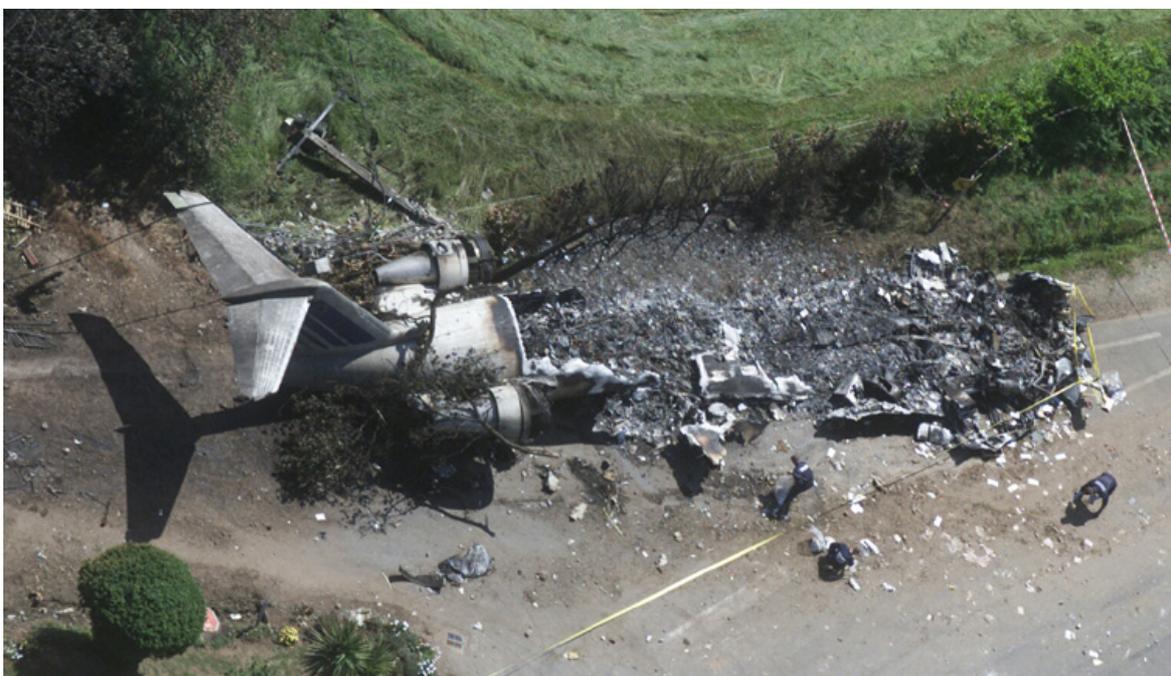
### Epave

Le train d'atterrissage droit a été sectionné au niveau du fût de l'amortisseur principal et de l'extrémité côté voilure du vérin de commande de mouvement. Il se trouve sur le bord de la route, à environ quinze mètres de l'aile droite.

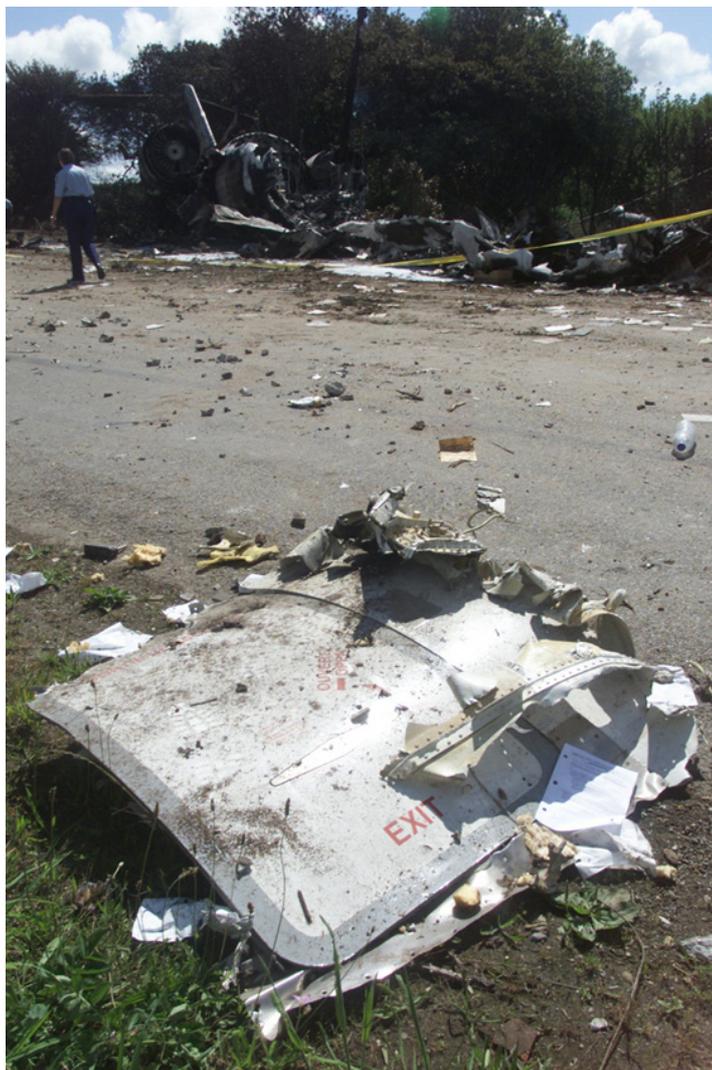
Porte de service avant droite

La porte de service avant droite, toujours attachée à son cadre, est partiellement sectionnée sur son quart supérieur. La poignée de fermeture est en position verrouillée. Les doigts et le mécanisme de commande fonctionnent lorsque la poignée est sollicitée. La porte ne présente pas de traces de feu.

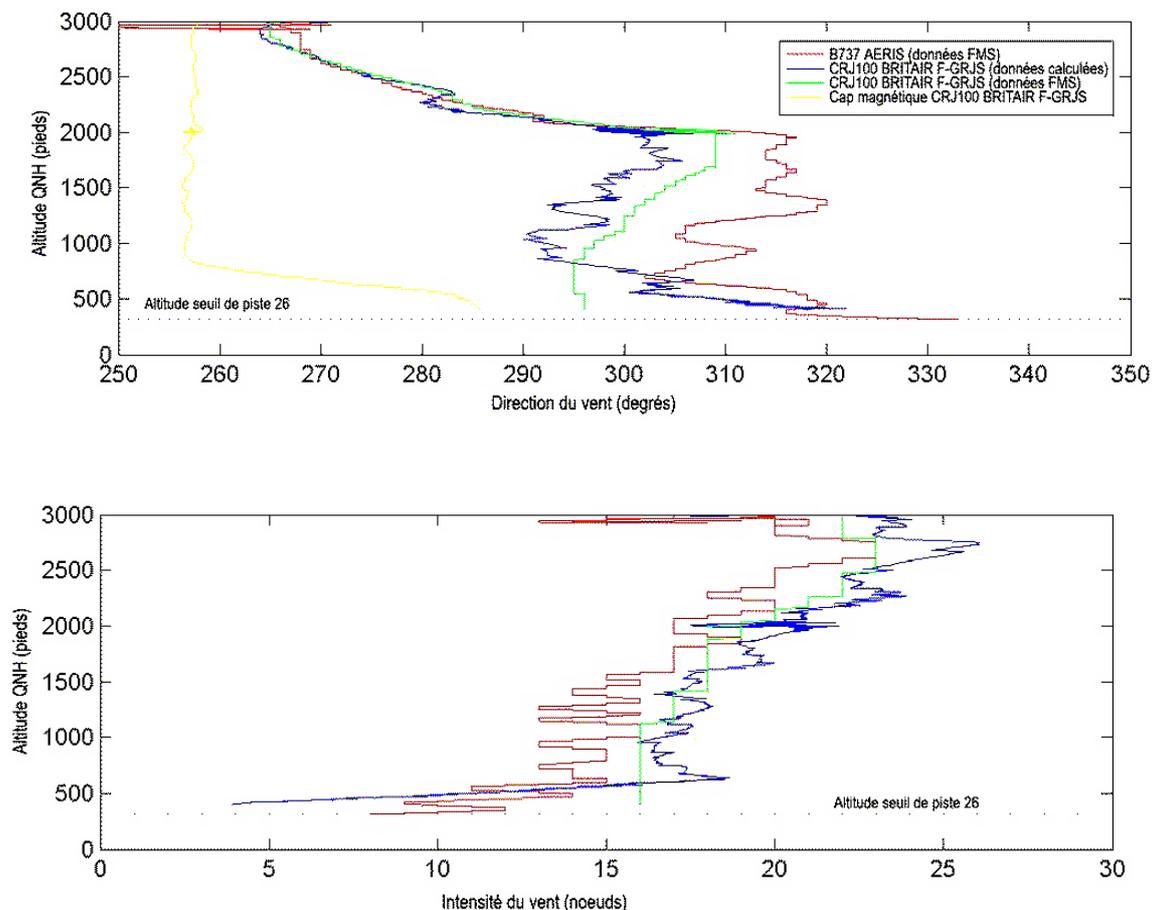
Les différentes sources, malgré quelques disparités, montrent qu'un gradient de vent était présent entre mille pieds et le sol : l'intensité du vent passe d'une valeur comprise entre 15 et 20 kt à une valeur comprise entre 5 et 10 kt et la direction du vent s'oriente de l'ouest vers le nord.

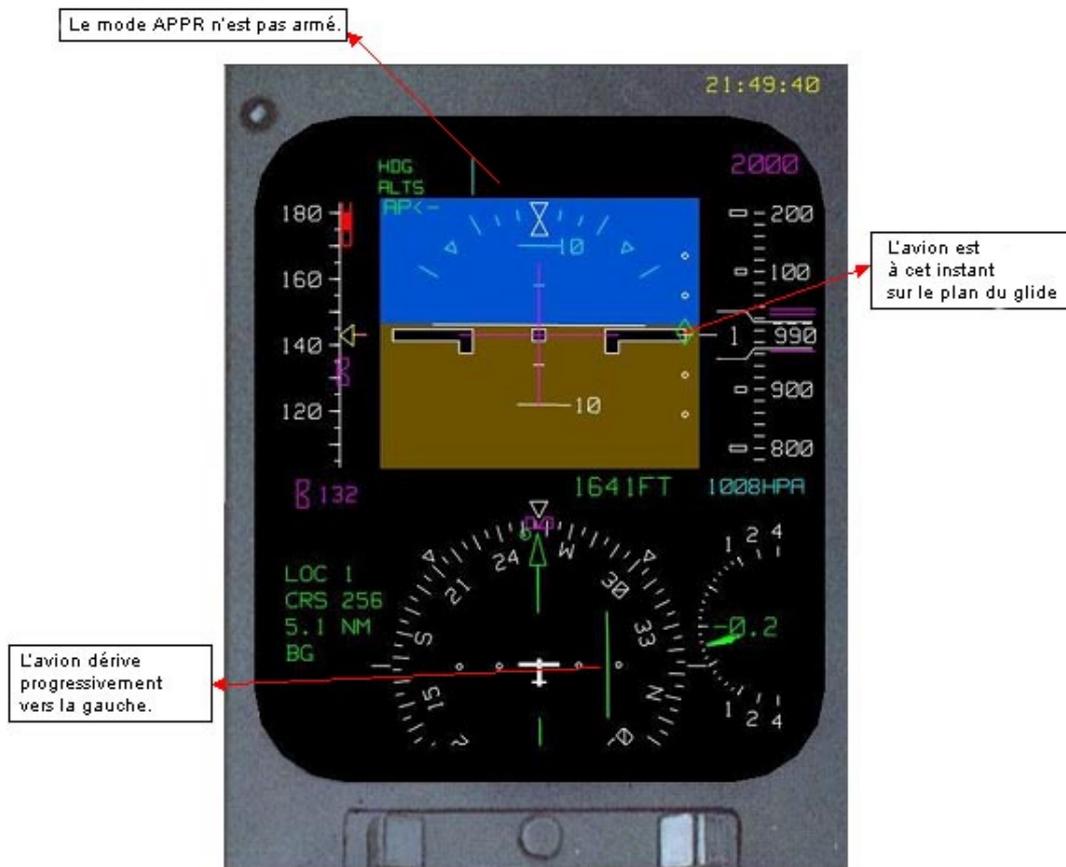
L'avion traverse le glide puis passe au-dessus durant ces échanges. Pendant cette période où la charge de travail est très importante, l'équipage ne détecte pas la dérive de l'avion. De son côté, le contrôleur a indiqué après l'accident qu'il avait regardé son écran à plusieurs reprises sans voir l'avion, probablement parce que celui-ci se trouvait dans une zone connue de perte de contact radar.

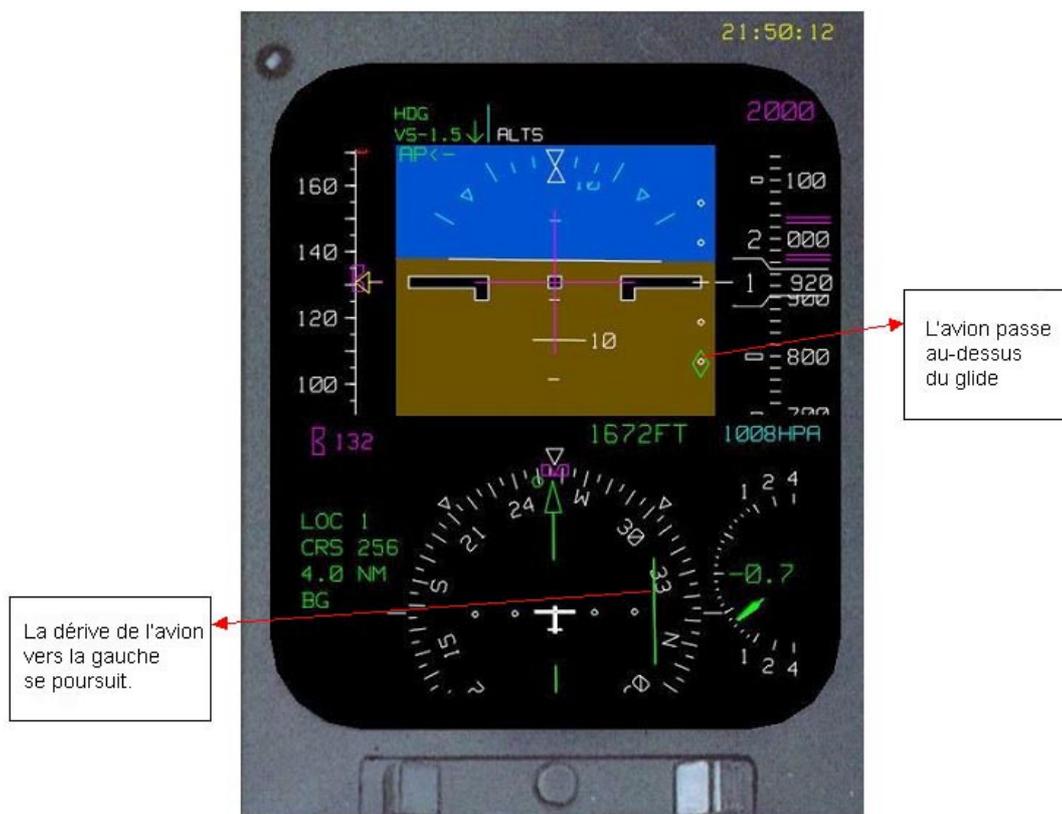
Lorsque l'avion passe au niveau de l'Outer Marker, d'après les paramètres enregistrés, il est probable que le symbole OM ne s'est pas affiché sur le PFD. L'équipage ne fait pas l'annonce relative au passage de l'Outer Marker et ne rappelle pas le contrôle. La fréquence est d'ailleurs occupée par des échanges entre le contrôle et l'avion au sol.

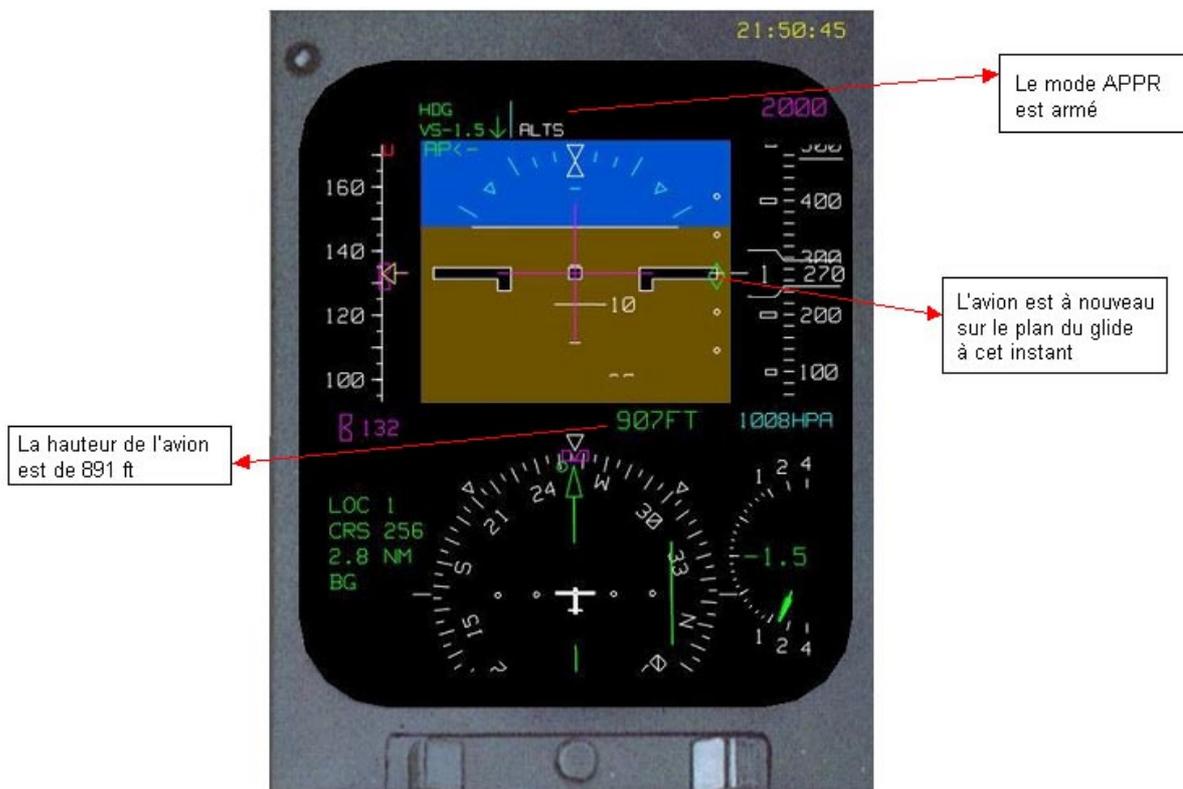
A 21 h 50 min 45 s, l'avion rejoint le plan du glide et le commandant de bord annonce « L'approche est sélectionnée loc et glide ». Il vient donc d'armer le mode APPR mais, l'avion étant en dehors du faisceau de capture du localiser, celle-ci ne s'effectue pas. A cet instant, alors que le contact radar est rétabli, le contrôleur indique qu'il ne regarde plus l'écran car il s'occupe de l'avion au roulage et a déjà autorisé le Brit Air à l'atterrissage. L'avion passe et restera sous le plan du glide jusqu'au contact avec le sol.

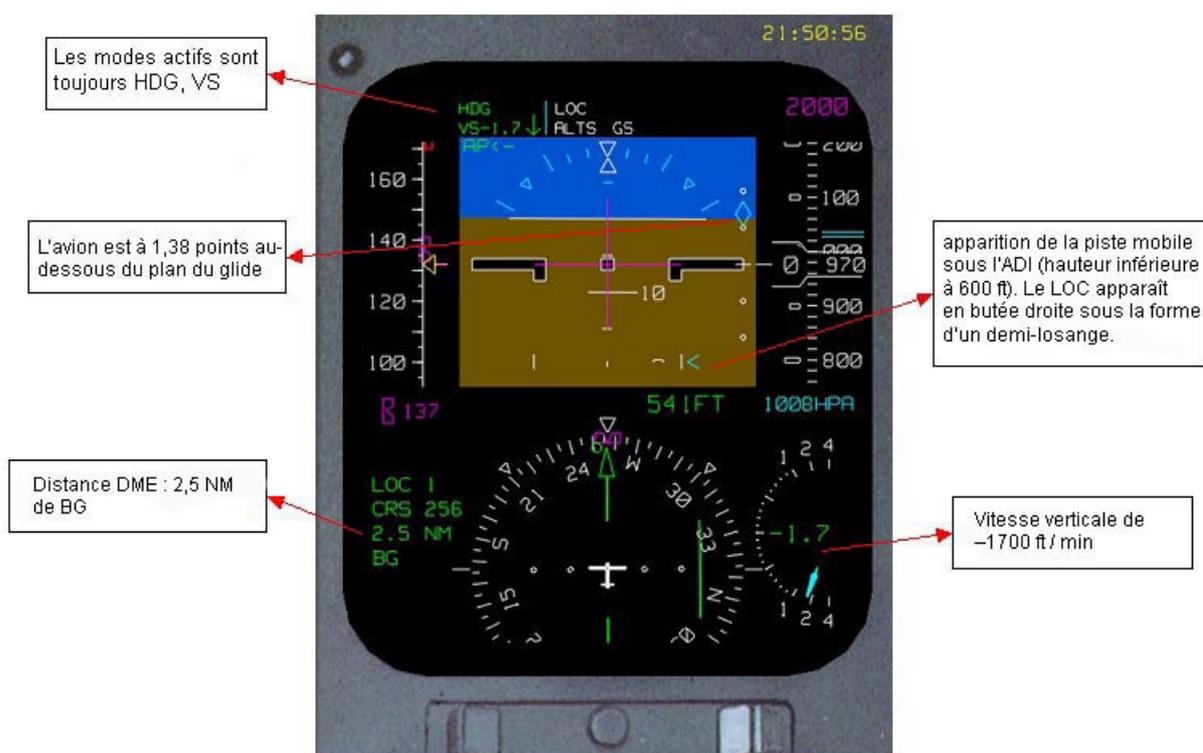
Entre 21 h 50 min 52 s et 56 s, le copilote dit « (\*) viennes à droite » à deux reprises, ce qui correspond clairement à une demande de correction de la trajectoire vers la droite, donc à une prise de conscience de la position de l'avion dans le plan horizontal. La réponse du commandant de bord semble être un acquiescement. Le copilote a indiqué dans son témoignage que c'est la visualisation du LOC blanc au FMA qui lui avait fait comprendre que l'avion n'était pas sur l'axe du localizer. La visualisation du LOC en butée à droite sur le HSI lui a indiqué que l'avion était à gauche de la trajectoire prévue, sans qu'il réalise l'écart réel. La représentation dilatée de l'écart par rapport à l'axe du localizer, qui apparaît à six cents pieds radiosonde, aux environs de 21 h 50 min 55 s, a pu également contribuer à cette prise de conscience de la position de l'avion.
