# RAPPORT D'ENQUÊTE

## **Accident de l'hélicoptère AIRBUS - AS350 - B immatriculé F-GIBM**

survenu le 7 mars 2021  
à Touques (14)

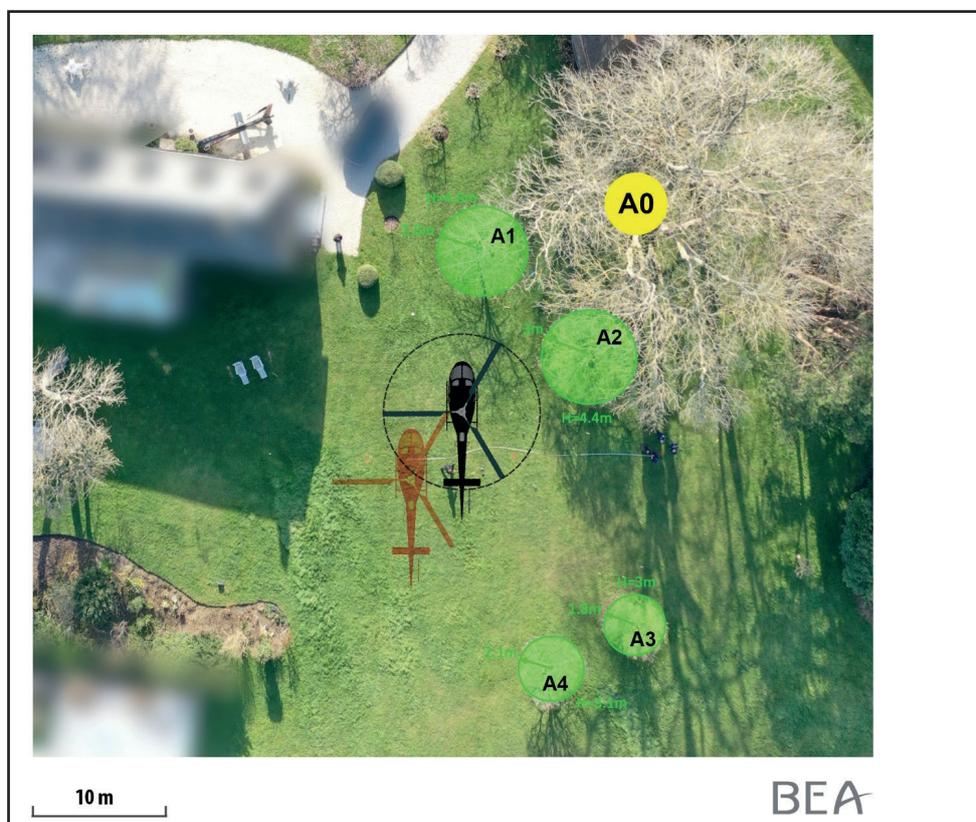
Figure 5 : Aire de décollage et son environnement direct, avec le positionnement d'une maquette de l'aéronef à l'échelle au moment du décollage (noire) et là où il stationnait habituellement (rouge).  
Les ombres des arbres ne correspondent pas à celles du jour de l'accident.

- ❑ En avant et sur le côté droit de l'hélicoptère, deux arbres dont la hauteur maximale est environ 4 m 60, désignés arbitrairement A1 et A2 ;
- ❑ En avant et sur le côté droit de l'hélicoptère et au-delà des deux premiers arbres décrits, un frêne d'une hauteur d'environ 23 m, le plus imposant dans la zone concernée, désigné arbitrairement A0 ;
- ❑ En arrière de l'hélicoptère, deux arbres dont la hauteur maximale est environ 3 m, désignés arbitrairement A3 et A4.

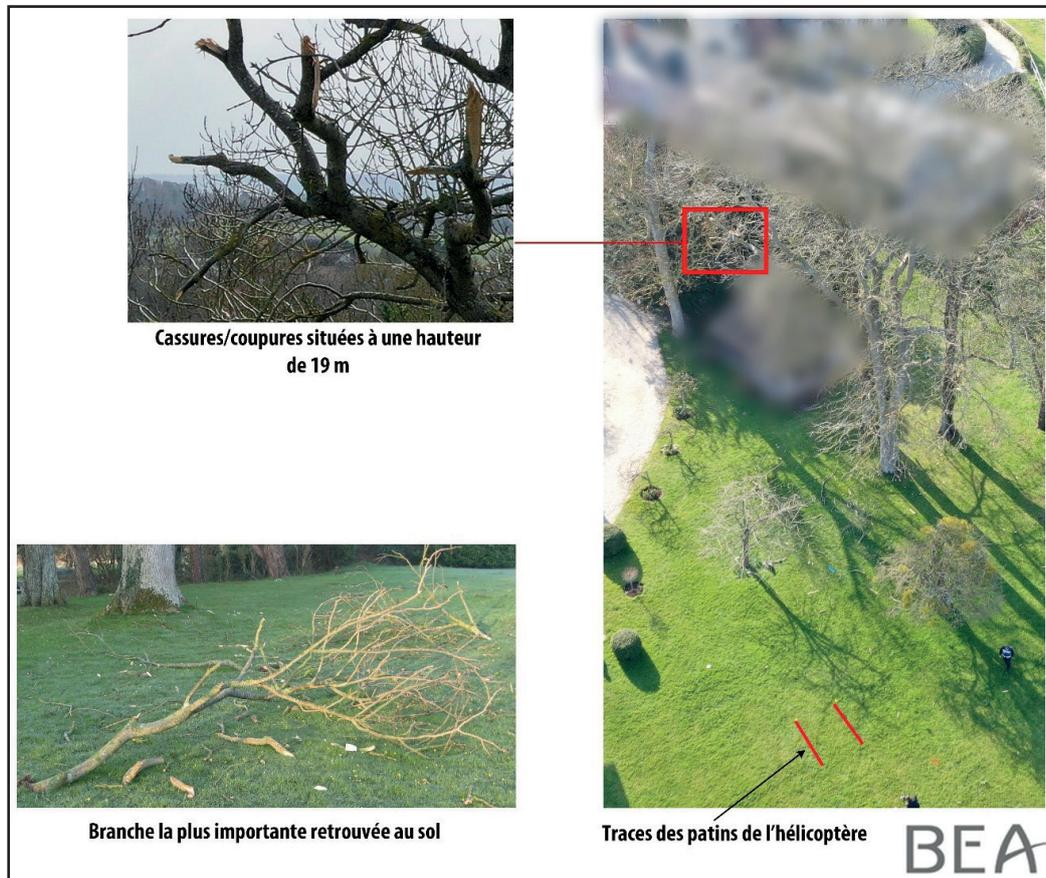
Figure 6 : Branches d'arbre sectionnées

La partie sectionnée des branches les plus hautes du frêne se trouve à une hauteur d'environ 19 m. Ces branches se situent toutes dans la même zone restreinte de l'arbre, couvrant un secteur d'environ 140° (vu depuis l'hélicoptère). Lorsque l'aéronef est au sol sur sa zone de décollage, la distance entre la verticale de la partie sectionnée des branches et les extrémités des pales principales est d'environ de 8 m 50.

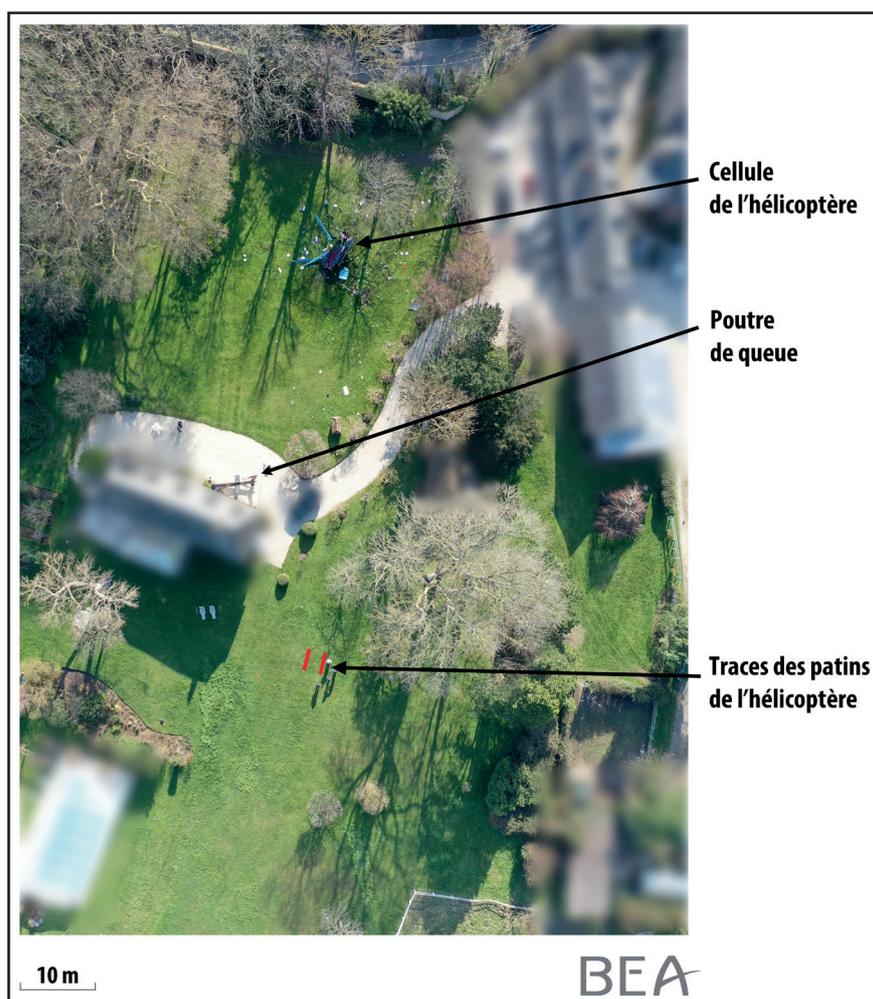
Figure 7 : Vue aérienne du site de l'accident

La cellule de l'hélicoptère a été retrouvée à environ 50 m au-delà du point de décollage, la poutre de queue était séparée de la cellule.

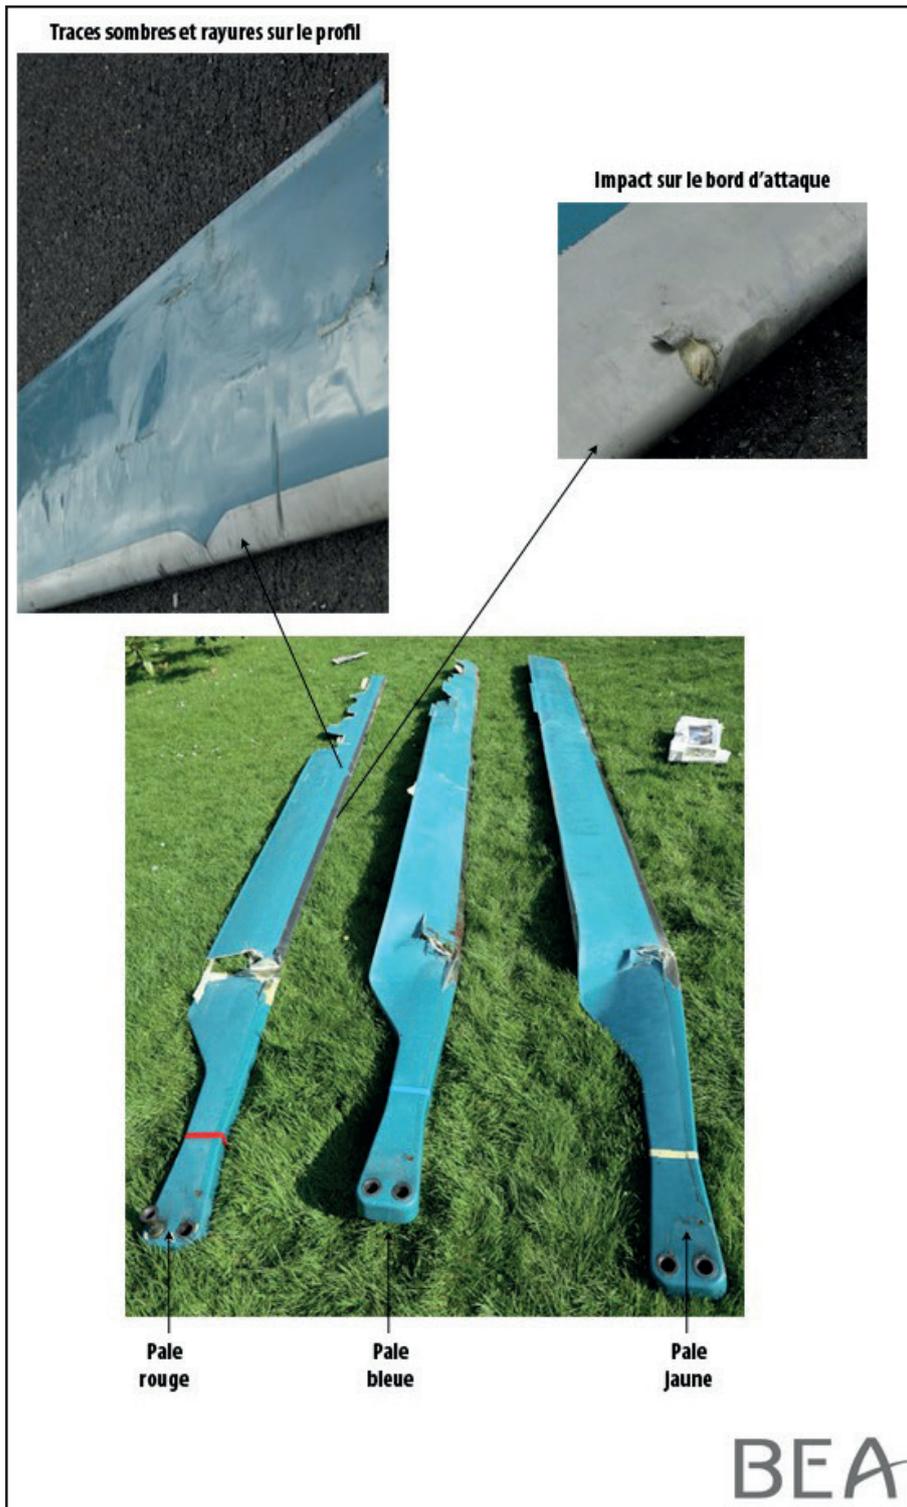
Figure 9 : Pales du rotor principal, face extrados

La répartition des endommagements sur les pales du rotor principal tend à montrer qu'ils se sont produits en une seule rotation du rotor. Une succession d'impacts sur plusieurs rotations n'aurait probablement pas laissé la pale bleue sans impact visible.

Les autres endommagements observés sur les pales rouge et jaune et la déformation de la pale bleue sont consécutifs à l'impact avec le sol.

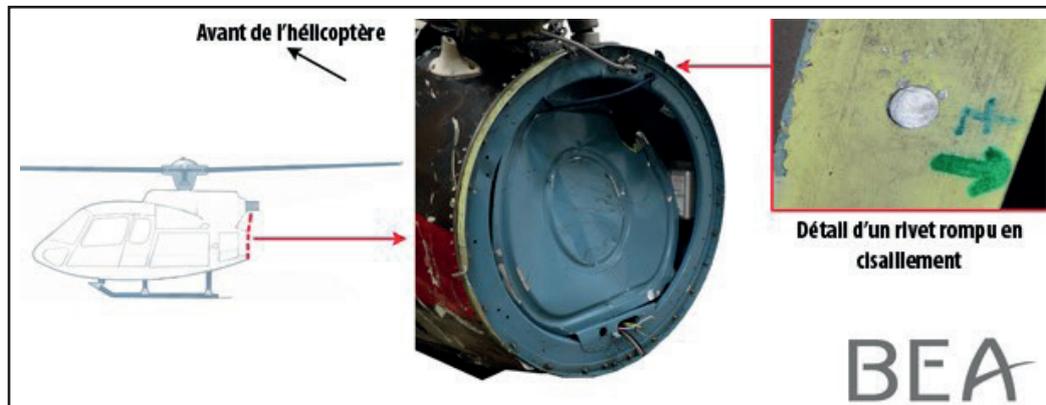
Figure 10 : Liaison entre la poutre de queue et la cellule, côté cellule

- ❑ La rupture en cisaillement de 90 % des rivets assurant l'assemblage mécanique entre la poutre de queue et la cellule de l'aéronef. Le revêtement autour des 10 % de rivets restant s'est déformé, conduisant à la séparation de la poutre de queue.
- ❑ La déformation de la partie gauche de la poutre de queue.

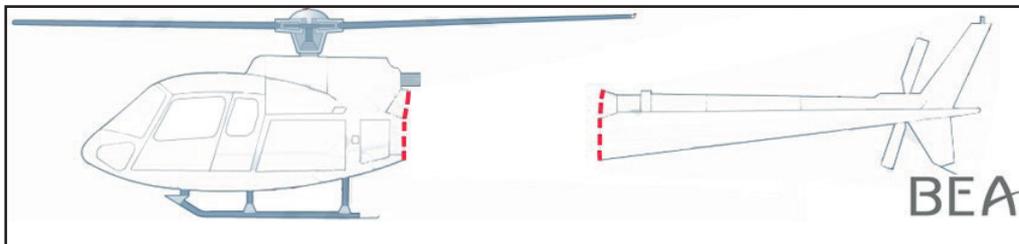
Figure 12 : Schéma de la zone de désolidarisation de la poutre de queue

Le schéma ci-dessous illustre la zone de désolidarisation observée de la poutre de queue de la cellule de l'aéronef.

La poutre de queue s'est séparée de la partie principale de l'hélicoptère au droit de cette jonction rivetée. 90 % de ces rivets ont été retrouvés rompus en cisaillement (voir [§ 1.12.2](#)).

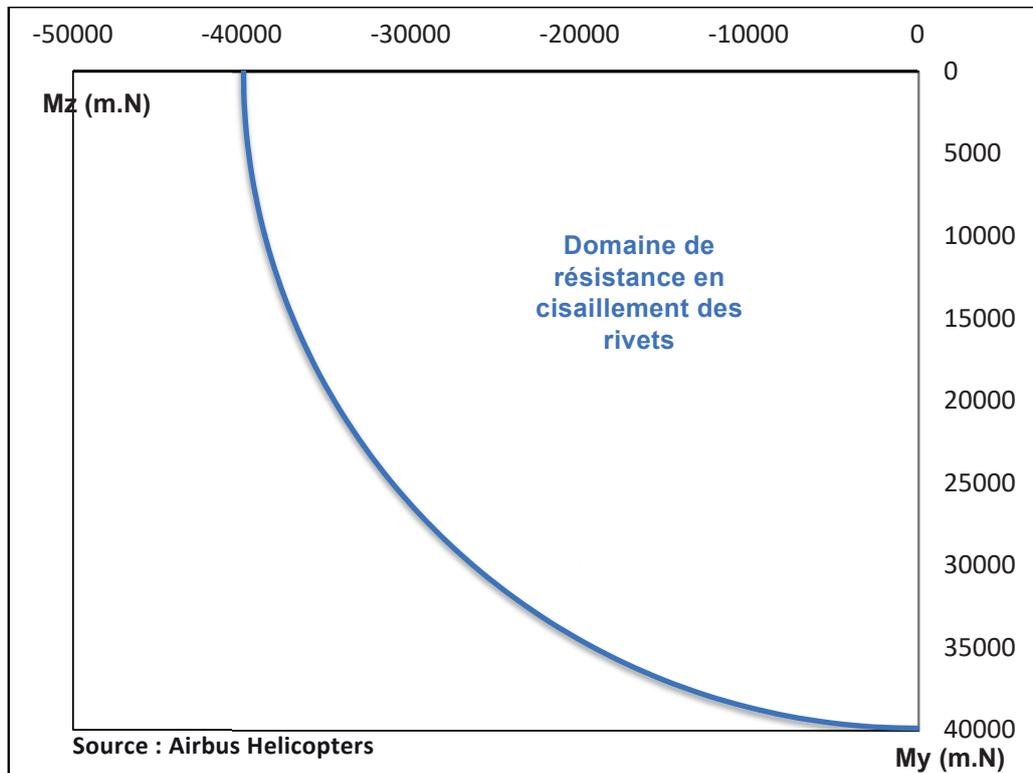
Figure 27 : Domaine de résistance en cisaillement des 99 rivets

Le graphique ci-dessous présente le domaine de résistance en cisaillement du rivet le plus sollicité assurant la liaison mécanique entre la cellule et la poutre de queue. Sur cette figure, le domaine est représenté en termes de moments engendrés (selon les axes  $\vec{y}$  et  $\vec{z}$ ) au droit de cette liaison.

La rupture du rivet le plus sollicité entraîne une surcharge des rivets voisins qui vont rompre à leur tour jusqu'à ce que la section restante de revêtement de poutre de queue devienne trop faible et se plie.

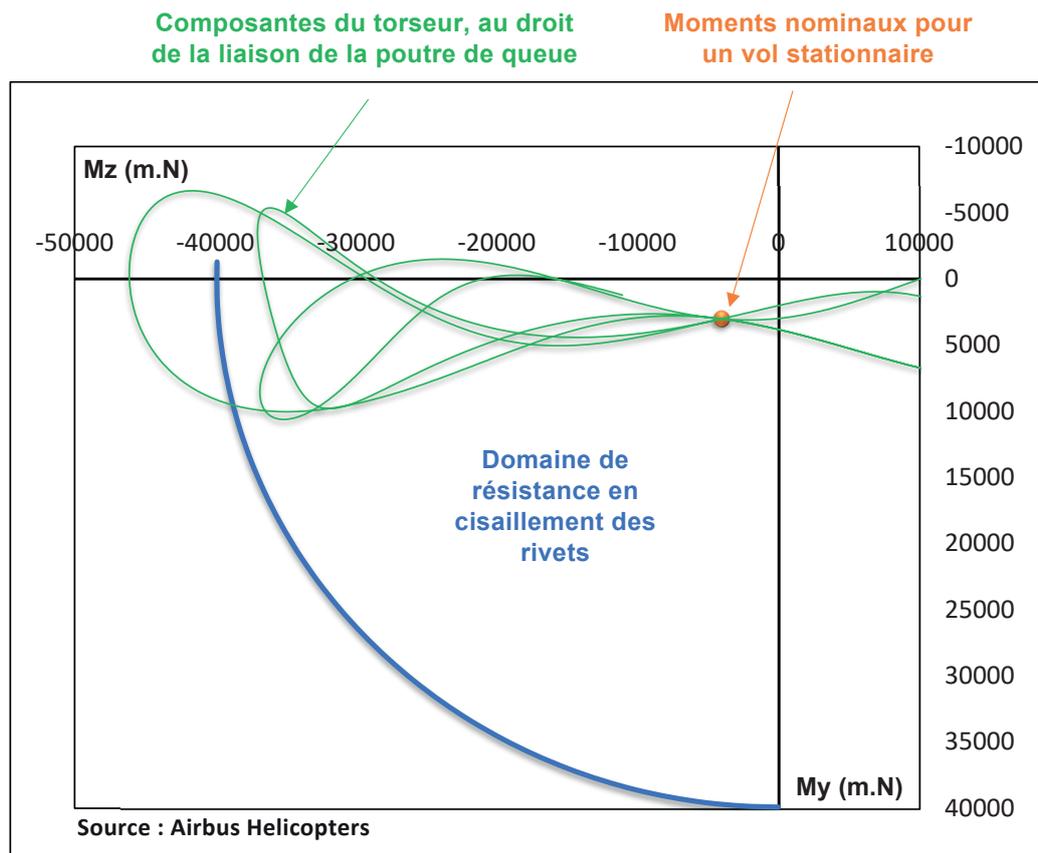
Figure 28 : Point de rupture des rivets

Du fait que les efforts et les moments engendrés sur le rotor principal sont des signaux sinusoïdaux périodiques, dont l'amplitude diminue avec le temps, les composantes du torseur, au droit de la liaison de la poutre de queue, sont représentées par des courbes. En considérant l'hélicoptère AS350 B, en vol stationnaire, aux conditions atmosphériques standards (ISA), proche du sol, les moments attendus au droit de la liaison entre la cellule et la poutre de queue sont indiqués par la puce de couleur rouge sur le diagramme ci-dessous.

L'amplitude des premiers moments engendrés à la liaison entre la cellule et la poutre de queue par le sur-couple sur le rotor principal se situe au-delà du domaine de résistance en cisaillement du rivet le plus sollicité. Dans ces conditions, les ruptures, conduisant à la désolidarisation de la poutre de queue, interviennent 0,072 s après l'interaction des pales du rotor principal avec les branches, suivant les hypothèses retenues.

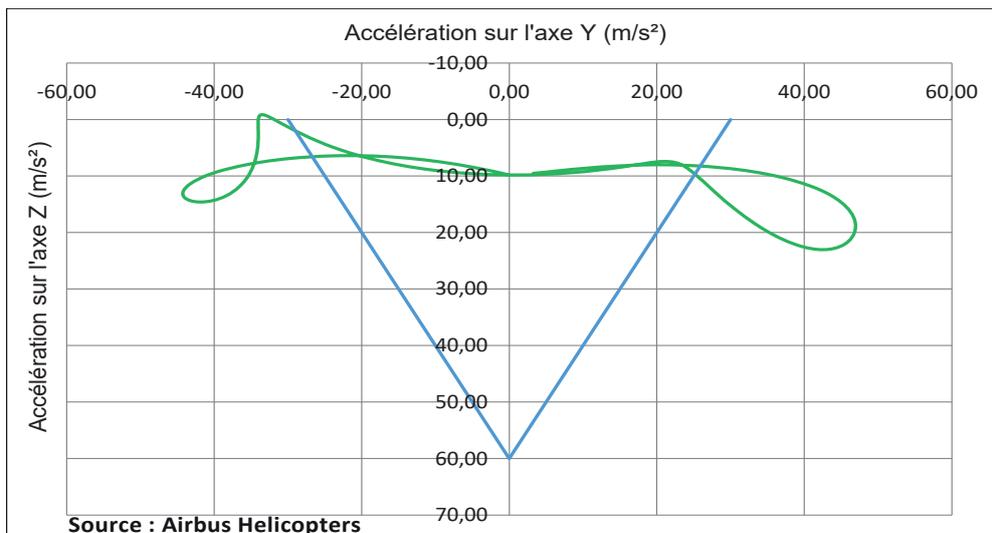
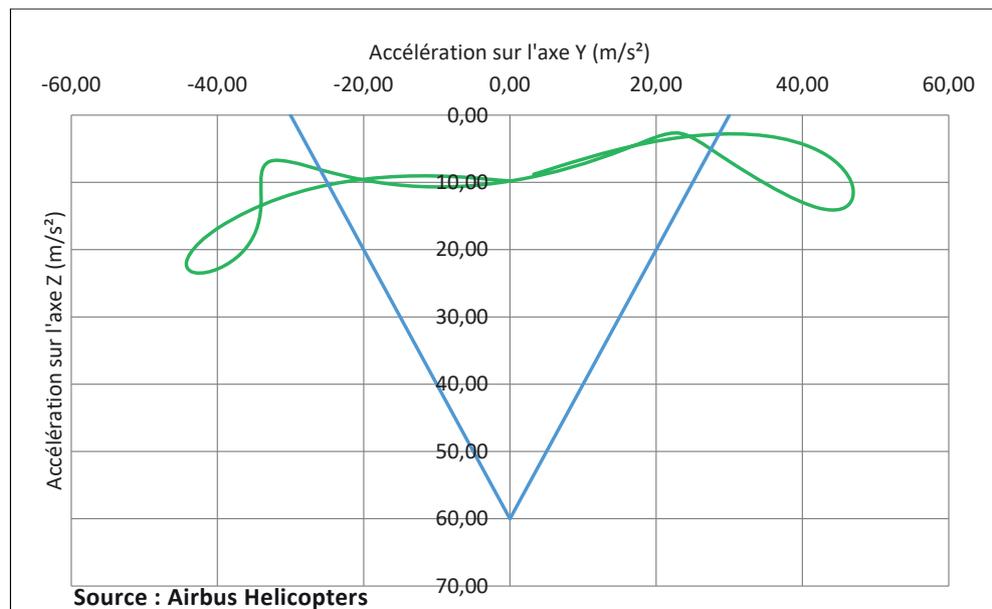
Au moyen du modèle dynamique de l'hélicoptère AS350 B, le torseur au droit de chaque siège avant, engendré par le sur-couple sur le rotor principal, a été calculé. Les accélérations associées sont représentées dans les diagrammes ci-dessous, indiquées en vert.

En considérant les hypothèses présentées au § A2.1, les accélérations latérales, engendrées lors de l'interaction des pales du rotor principal avec les branches, ont dépassé l'enveloppe admissible des sièges. L'arrachement des sièges du plancher cabine serait intervenu environ 0,03 s après le contact des pales du rotor principal avec les branches de l'arbre.
