# EXAMENSARBETE I FLYGTEKNIK 15 HP, GRUNDNIVÅ 300

## Underhåll av Turbomin 100

Författare: Kiarash Khaksa och Parsa Pour Moghadam

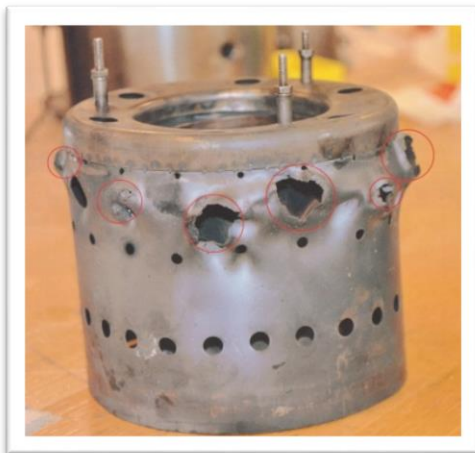
- Värmeskadat flamrör i brännkammare. (se bild 6)
- Deformerade turbinledskenor. (se bild 7)
- 1st turbinledskena saknades
- Skrapmärken i kompressorhuset
- Lösa blad i diffusorn
- Trasig packning vid utloppsdel och bränslespridaren
- Metallspån förekomst i olja

Lågan från bränslespridarna hade ändrat riktning och skadat flamröret i brännkammaren, orsaken har varit att bränslespridarna hade täppts till. Under längre tid har man använt sig av en mindre utloppsdel för att öka dragkraften på motorn. Detta kan ha orsakat överhettning i motor och med tiden har turbinledskenorna deformerats. Metallspåns förekomst i oljan kan ha varit delar från den saknade utloppsledskenan.

Bild6. Skadad flamrör

- Plåtsvepet på flamröret byttes ut då det inte gick att reparera. Det defekta plåtsvepet ersattes med tunnare plåt från 0,7 mm till 0,5. Vilket är standard tjocklek i detta användningsområde.

- Flamröret lagades genom att plåtsvepet byttes ut på den gamla gaveln.
- Turbinhuset byts ut mot ett av senare design med utfrästa ledskenor. (se bild 16)
- Lager i lagerhuset byttes ut mot nya lager.

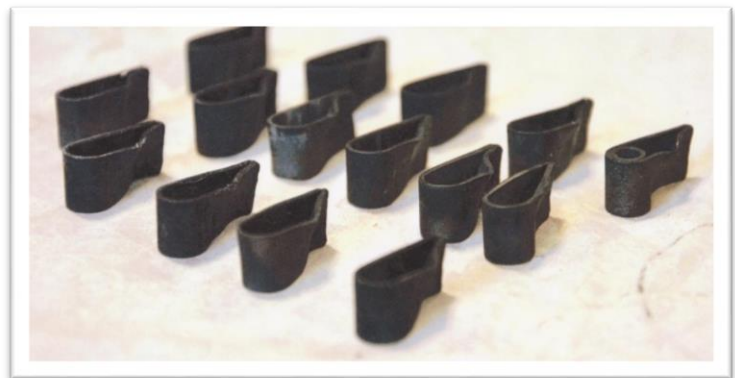
Bild7. Skadade turbinledskenor

- Turbinhuset ersattes med en helt ny av moderna design med urfrästa ledskenor då det gamla var helt defekt. Det nya turbinhuset har både längre livstid och fungerar effektivare mekaniskt.

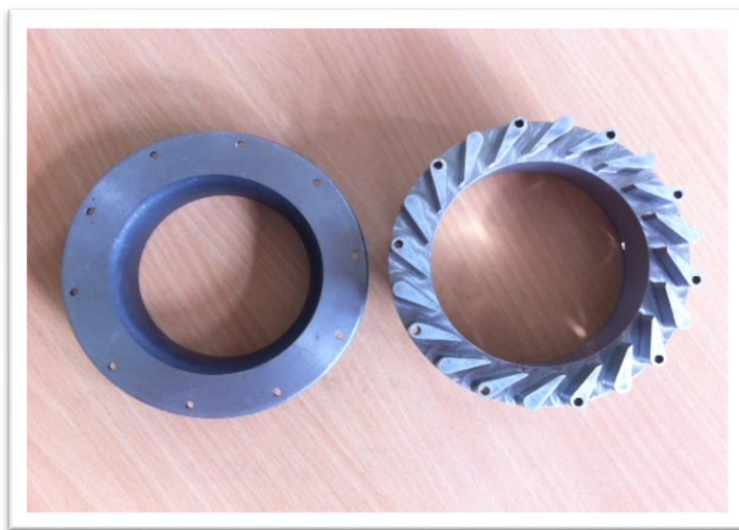
Bild 16. Turbinhus med utfrästa ledskenor

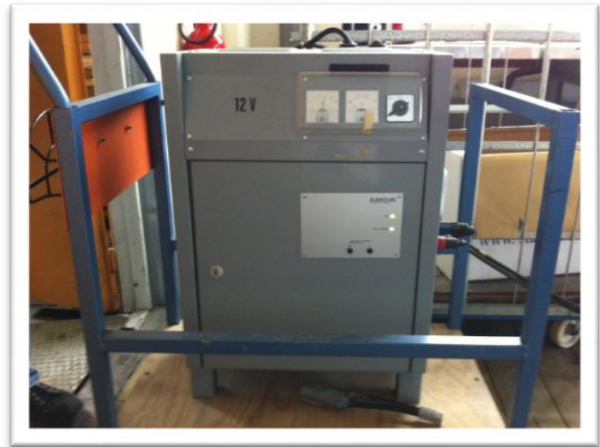
Bild 18. Spänningsaggregat

Som strömkälla användes ett spänningsaggregat då batteriet, under start, laddas ur och inte kunde leverera en konstant spänning på 12 V. (se bild 18)
