3.2.2 昭和53年大阪国際空港における事故による損傷の修理作業並びにその後の事故機の運航及び整備点検について

3.2.3 異常事態発生初期の機体の損壊についての解析

3.2.5 事故機のフェール・セーフ性についての解析

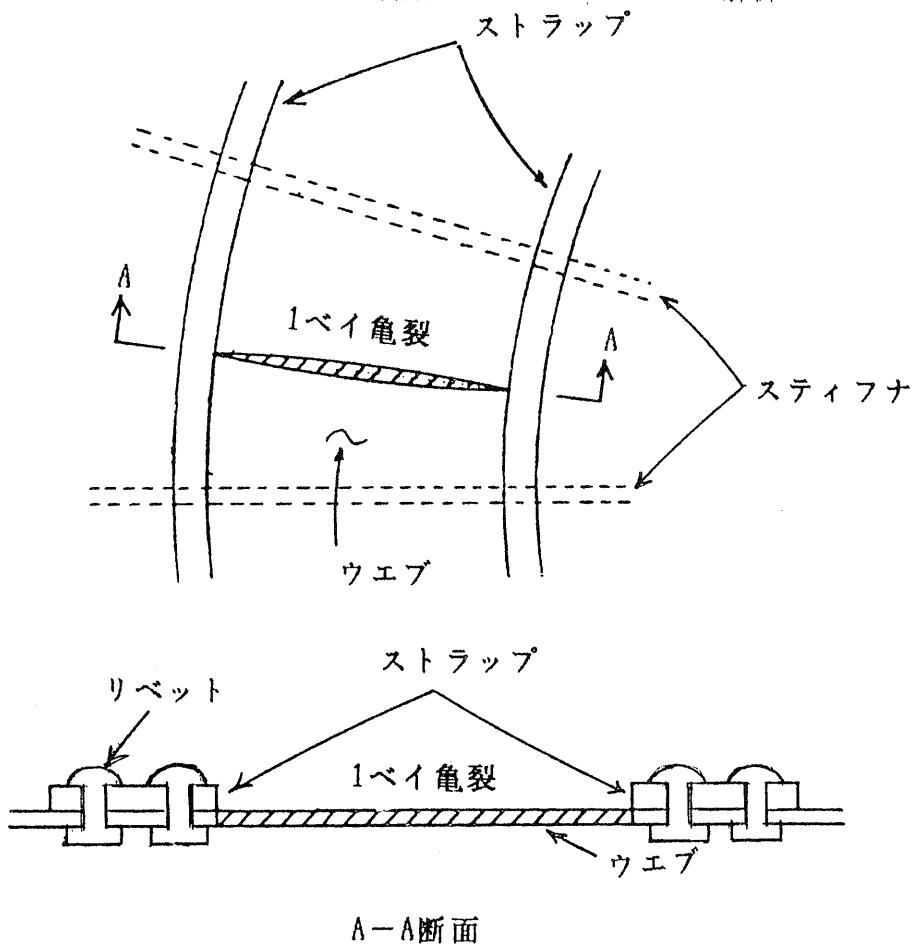
図-18 後部圧力隔壁のフェール・セーフ解析

(1) 後部圧力隔壁は、いわゆる1ペイ・フェール・セーフという概念で設計されている。これはウェブに亀裂が発生しても、亀裂の進展が1ペイ(スティフナとティア・ストラップで囲まれている1区画)の中にある間に発見でき、修理することを前提とした設計である。1ペイ・フェール・セーフの概念では、いくつかのペイで亀裂が同時に発生し進展する場合は想定していない。

同機の隔壁設計においては、図-18に示したように1ペイにわたる亀裂がウェブにある場合について、予想される最大客室与圧(最大減圧弁作動圧力9.4psi)をフェール・セーフ荷重として受けるものと考え、解析によって残留強度を確認している。

(2) 事故機では、昭和53年の大阪国際空港における事故の損傷修理後の運航によって、1列リベットで結合されたL18接続部のペイ2、ペイ3を中心にして疲労亀裂が多数発生し進展した。このような状況は、前述したように1ペイ・フェール・セーフという設計概念では想定されていないものであった。

事故機の疲労亀裂は小さく、またウェブの重なったところのリベット孔をつなぐ形で進展していたために、目視点検や空気漏れでは発見しにくく、亀裂が1ベイの中にあるうちに発見して修理するという1ベイ・フェール・セーフ概念の前提が崩れことになったものと考えられる。
