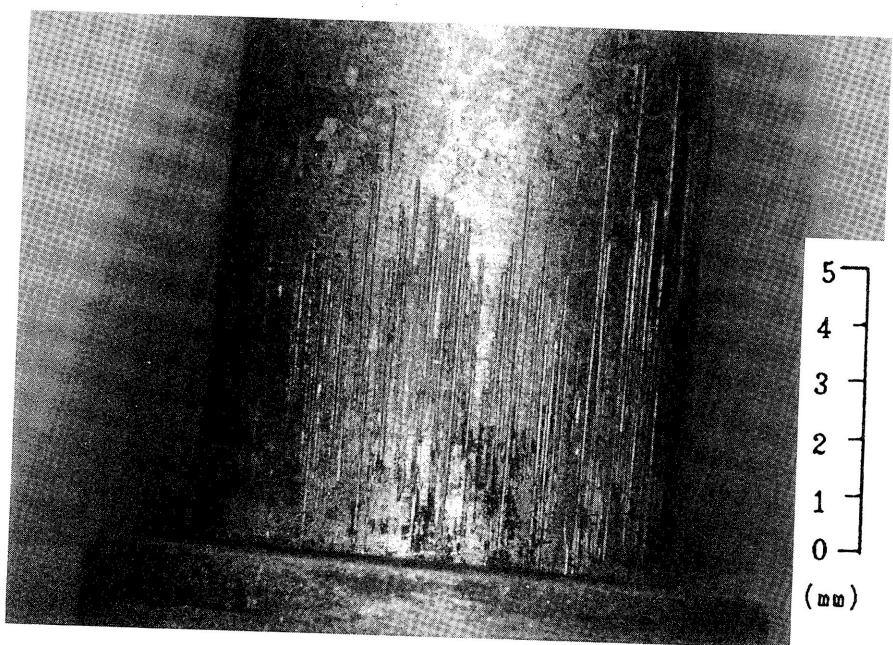
写真- 31 プレッシャ・リリーフ・ドア・ラッチ機構
ショルダ・ナットのすり傷(右側)

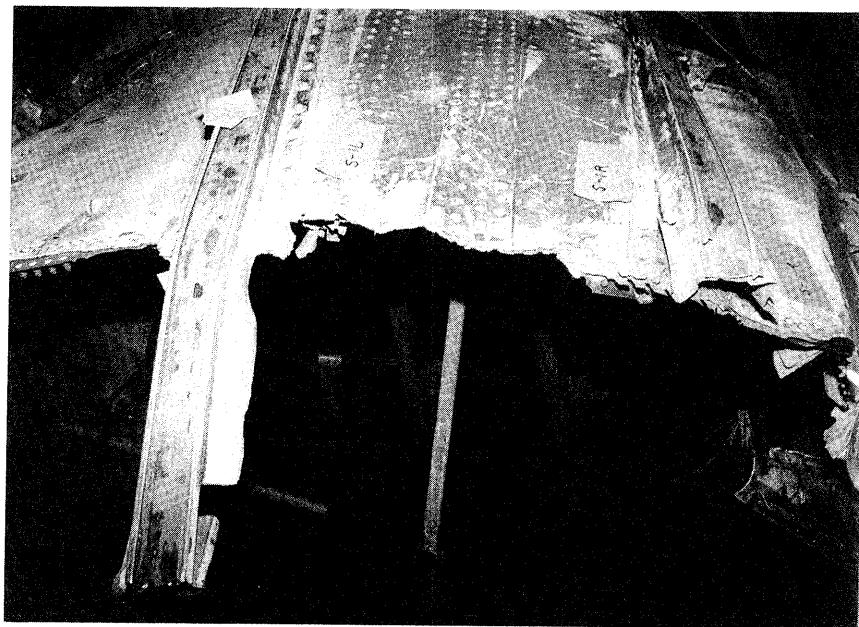
写真- 33 BS2658APU防火壁取付部
1Lと1Rの間の破断状況

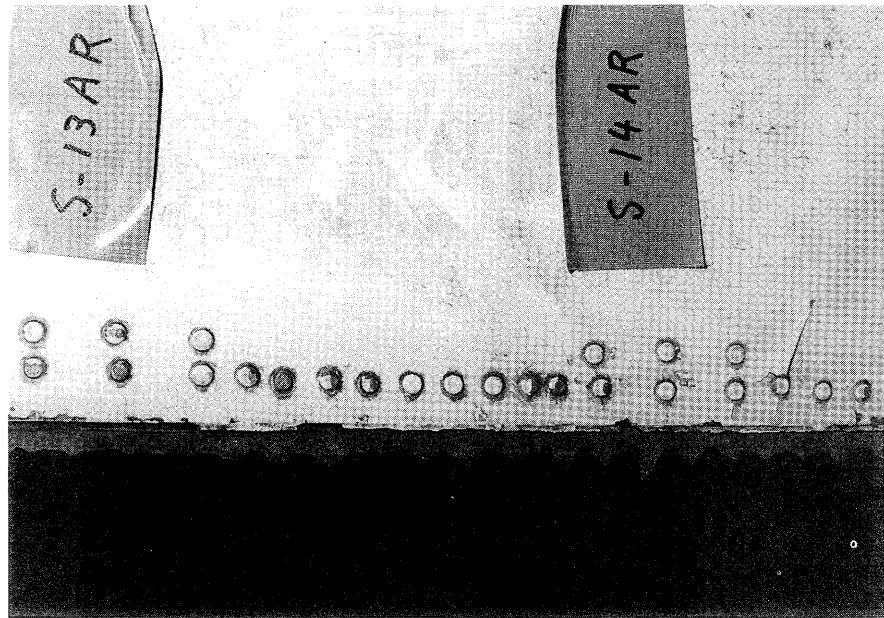
写真一 35 BS2658APU防火壁取付部
14AR付近の破断状況

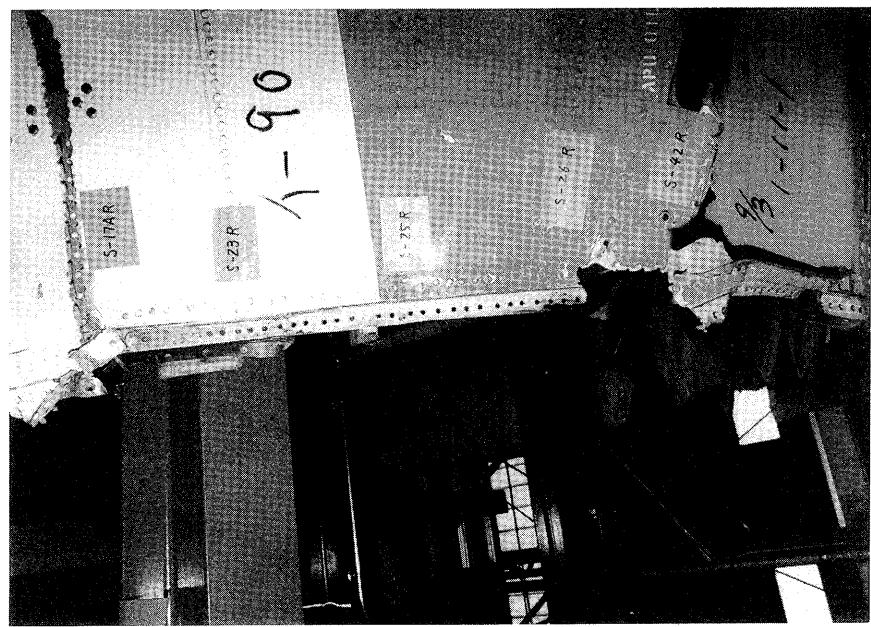
写真一 36 BS2658APU防火壁取付部
23R付近の破断状況

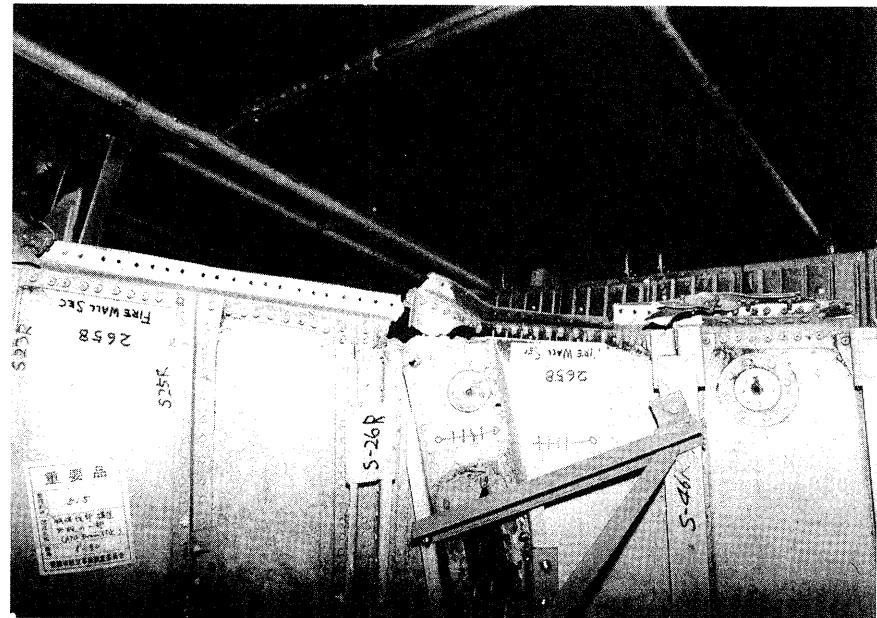
写真- 37 BS2658APU防火壁取付部
25R付近の破断状況

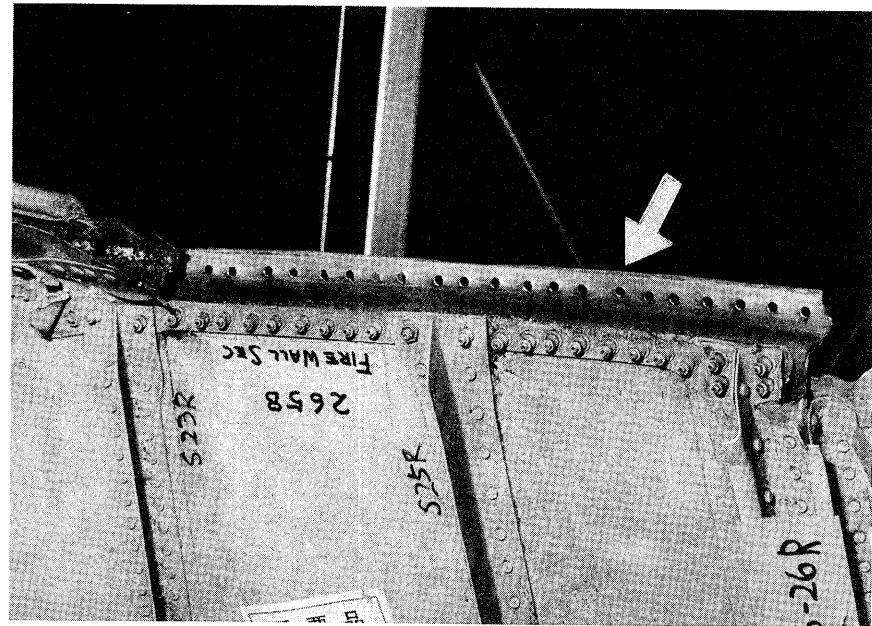
写真- 38 BS2658APU防火壁取付部
25R付近のダブラのそり

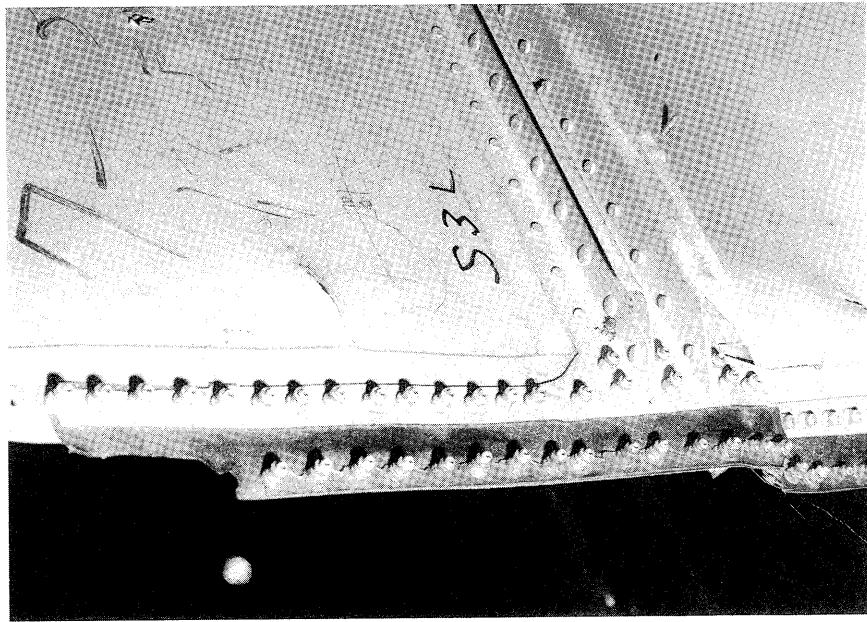
写真一 39 BS2658APU防火壁取付部
3L付近の破断状況

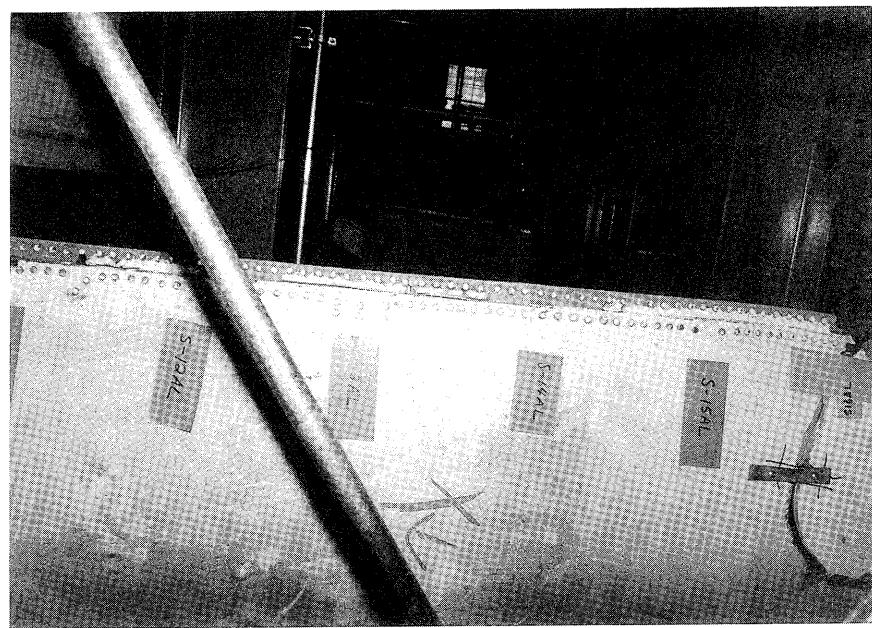
写真一 40 BS2658APU防火壁取付部
14AL付近の破断状況

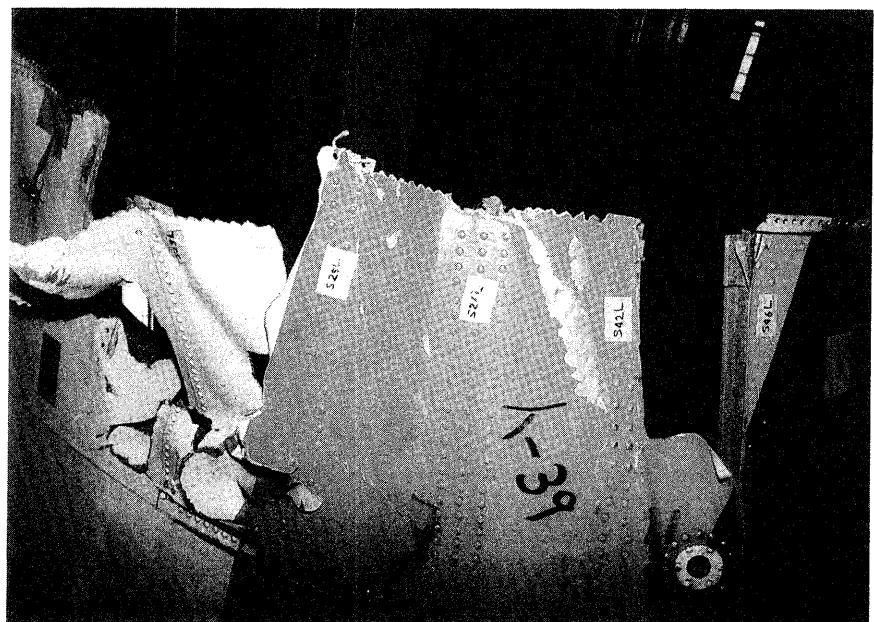
写真- 41 BS2658APU防火壁取付部
26L付近の破断状況

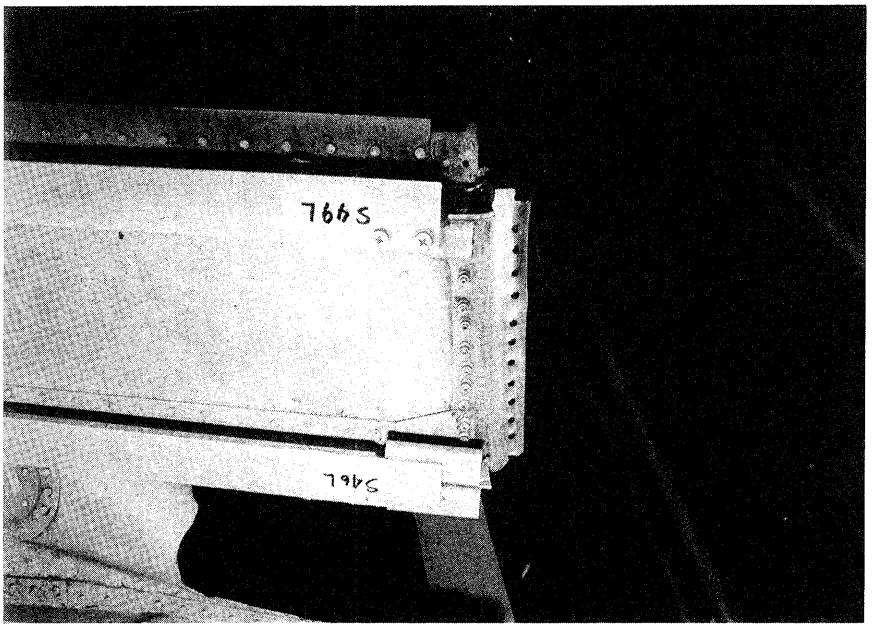
写真- 42 BS2658APU防火壁取付部
46Lと49L間の破断状況

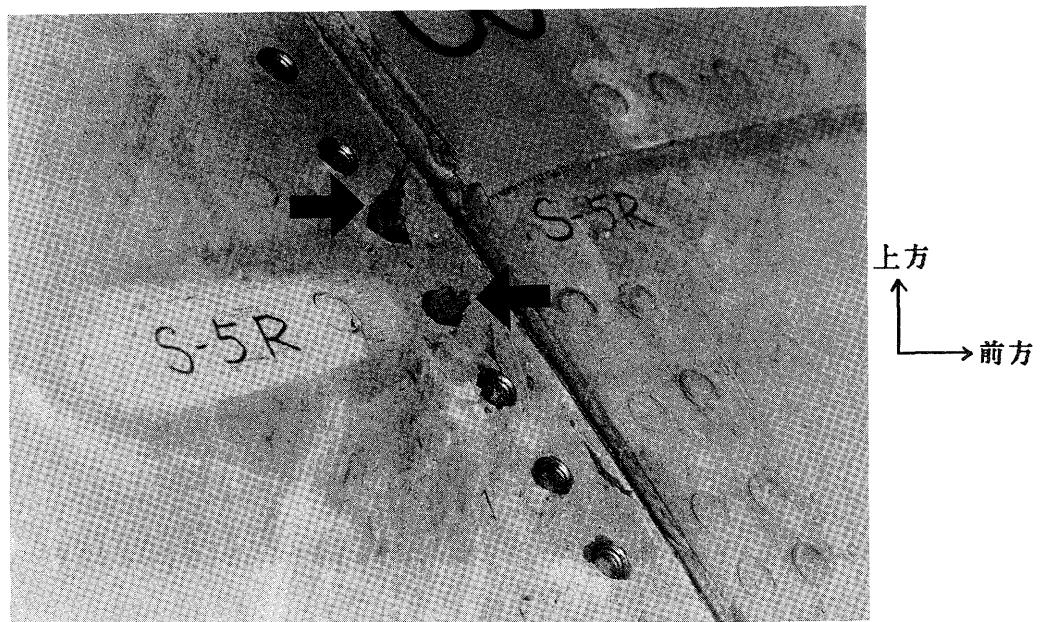
写真- 43 BS2638胴体外板のファスナ孔より
吹き出したとみられる断熱材

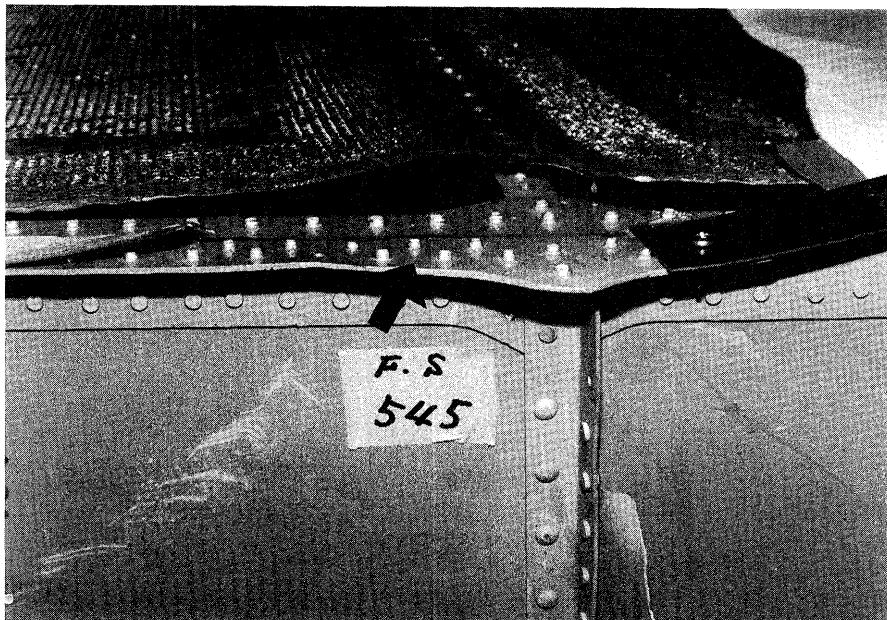
写真- 45 垂直尾翼フォワード・トルクボックス
左側フロント・スパー・コードでの
リベットの破断状況

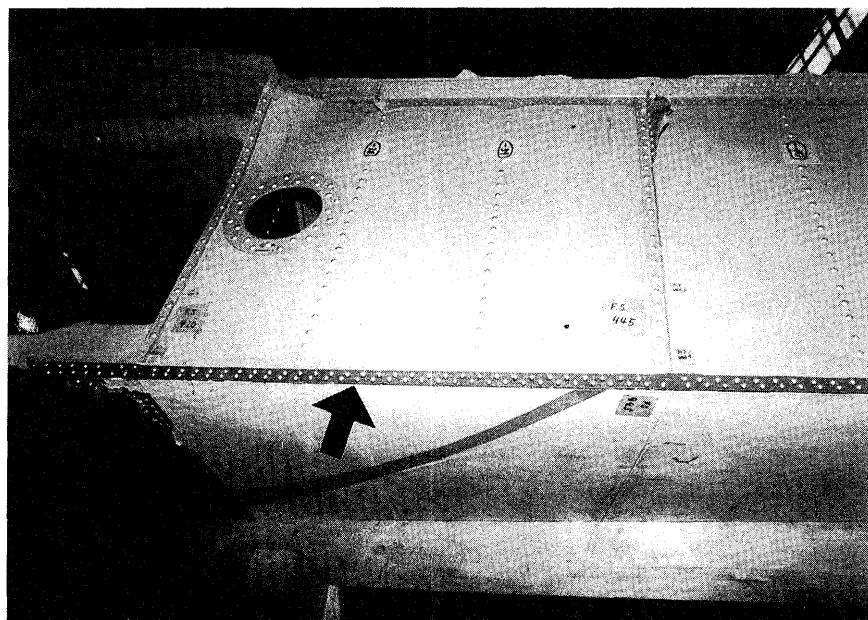
写真- 46 垂直尾翼フォワード・トルクボックス
右側フロント・スパー・コードでの
外板の破断状況

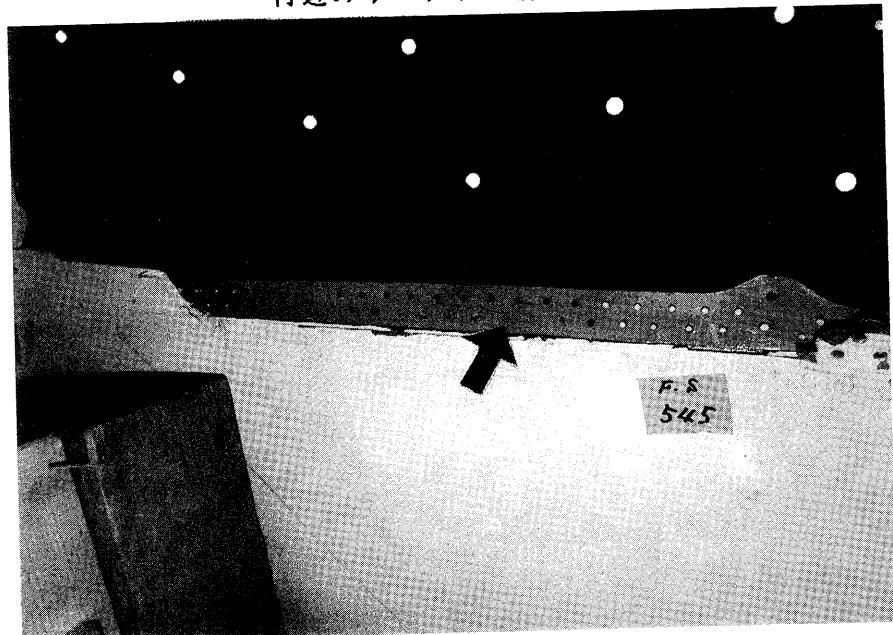
写真- 47 垂直尾翼フォワード・トルクボックス
右側フロント・スパー・コードFS545
付近のリベットの破断状況

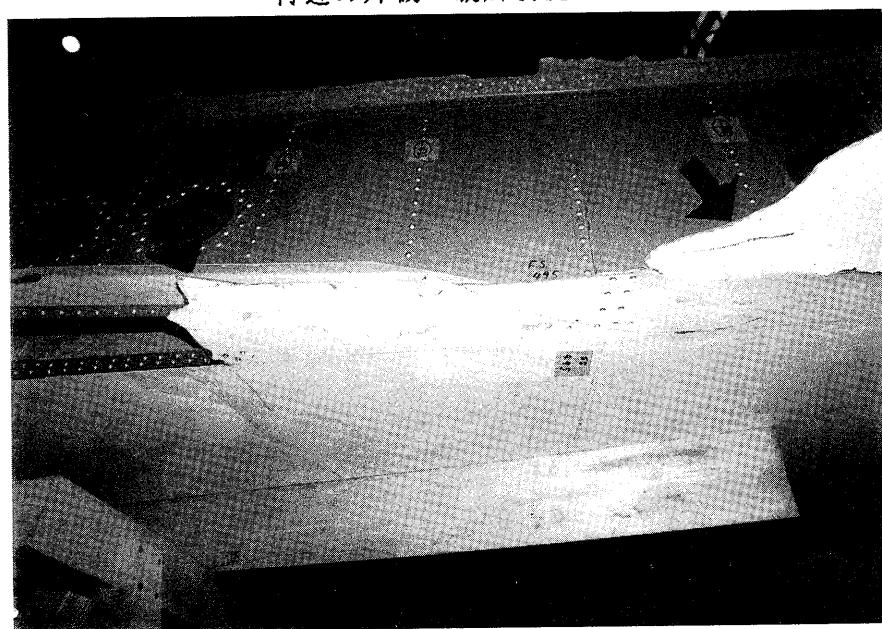
写真- 48 垂直尾翼フォワード・トルクボックス
右側フロント・スパー・コードFS495
付近の外板の破断状況

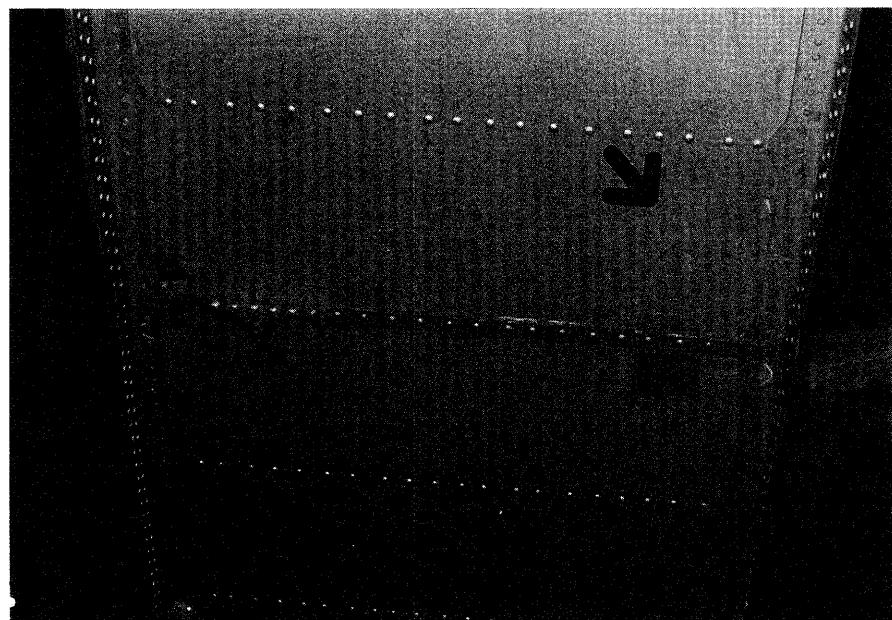
写真- 53 垂直尾翼フロント・スパー
FS445付近のすり傷

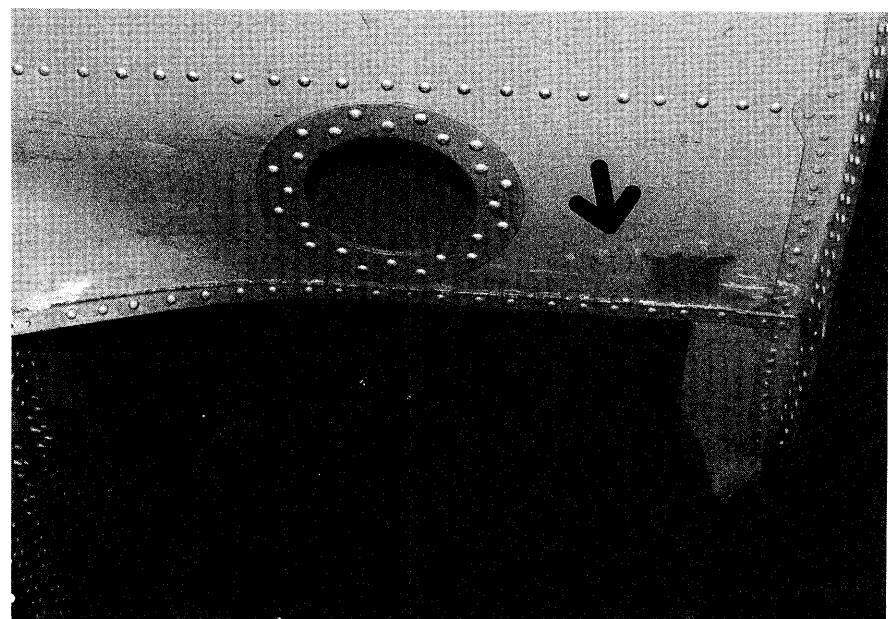
写真- 54 垂直尾翼フロント・スパー
FS420付近のすり傷

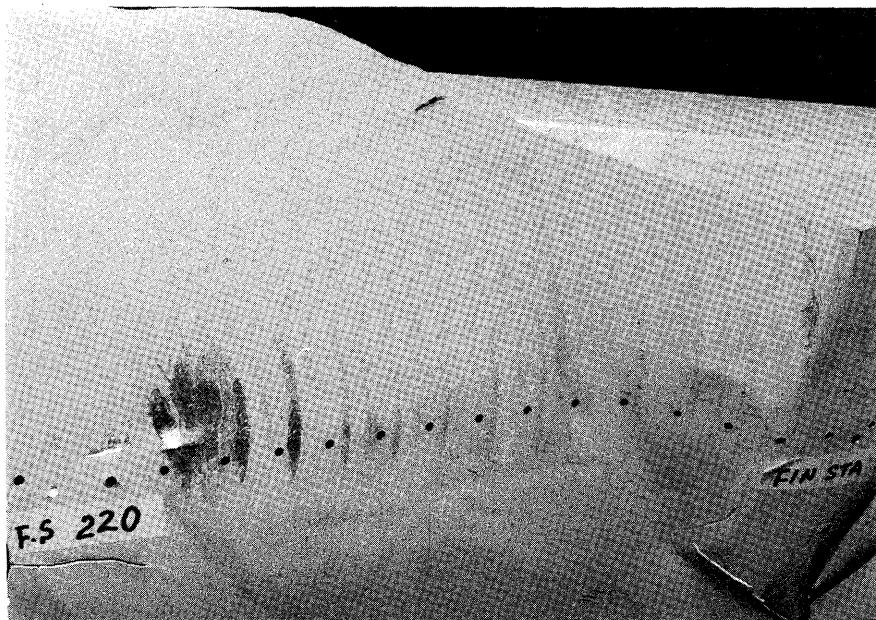
写真- 55 垂直尾翼フロント・スパー
FS220付近のすり傷

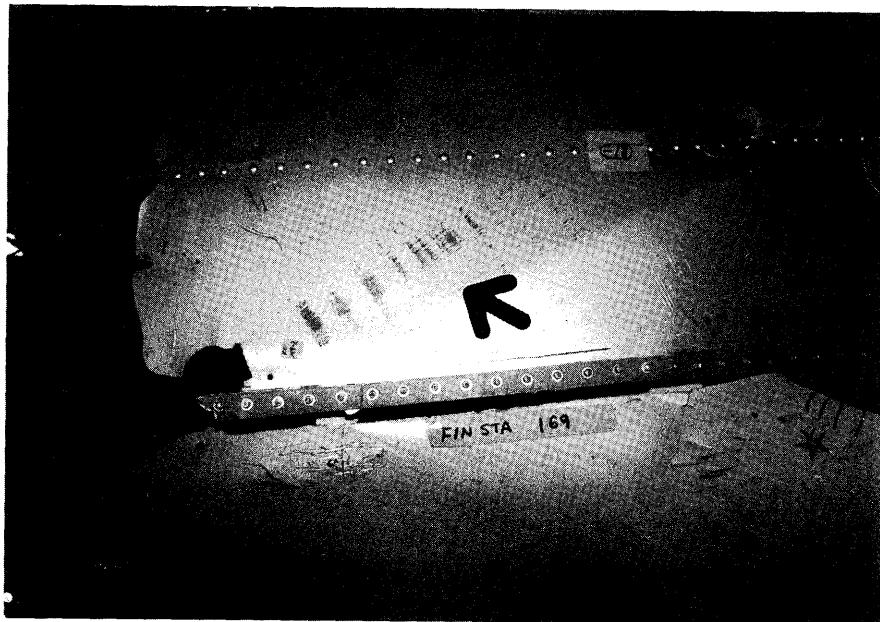
写真- 56 垂直尾翼フロント・スパー
FS169付近のすり傷

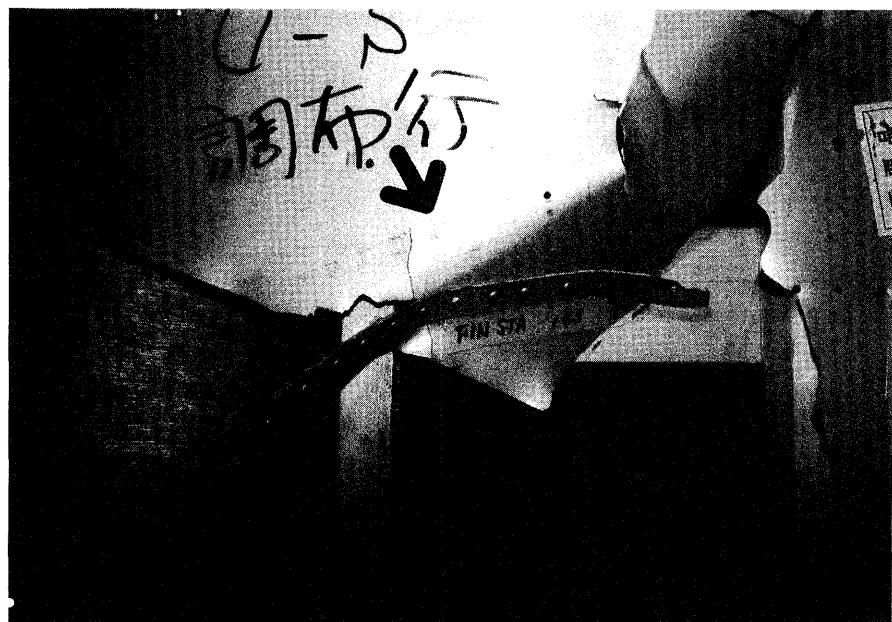
写真- 57 垂直尾翼フロント・スパー
FS143付近のすり傷

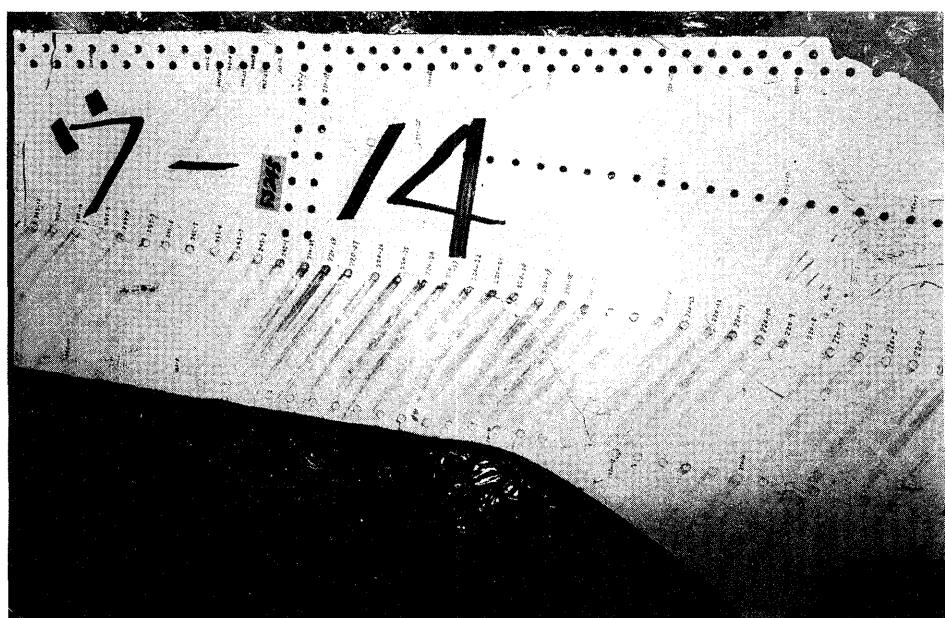
写真- 58 垂直尾翼右側外板の黒色付着物(1)

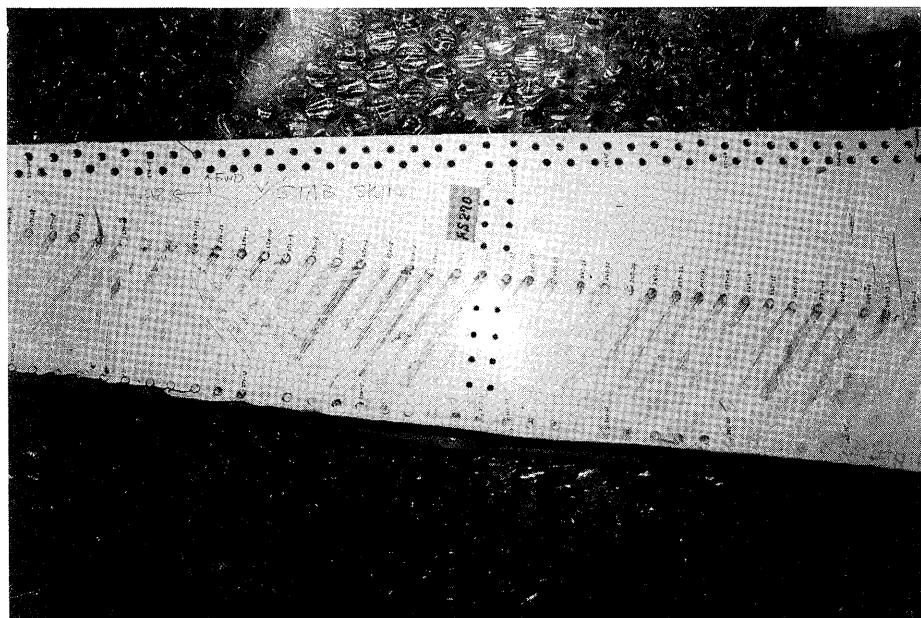
写真－ 59 垂直尾翼右側外板の黒色付着物(2)

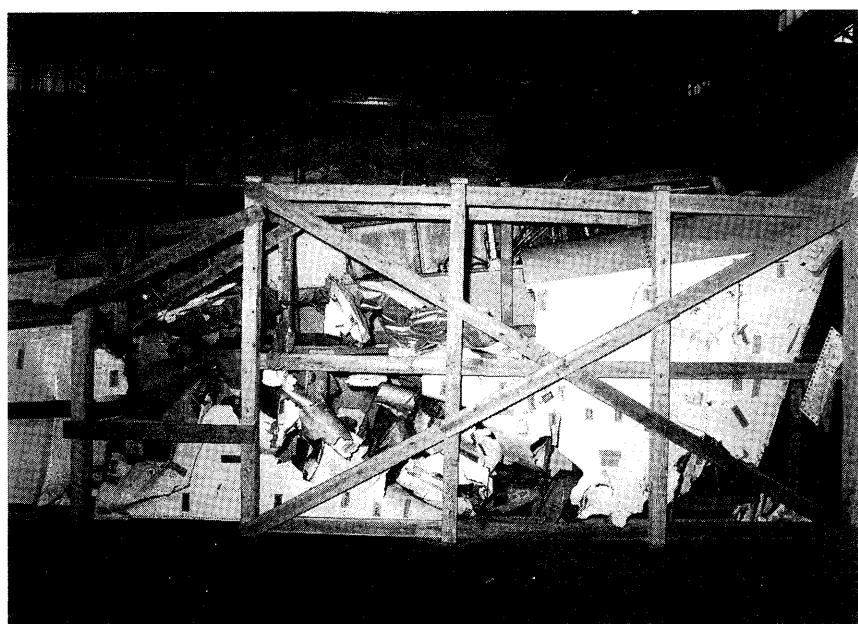
写真－ 60 左側水平尾翼前縁部の損壊状況

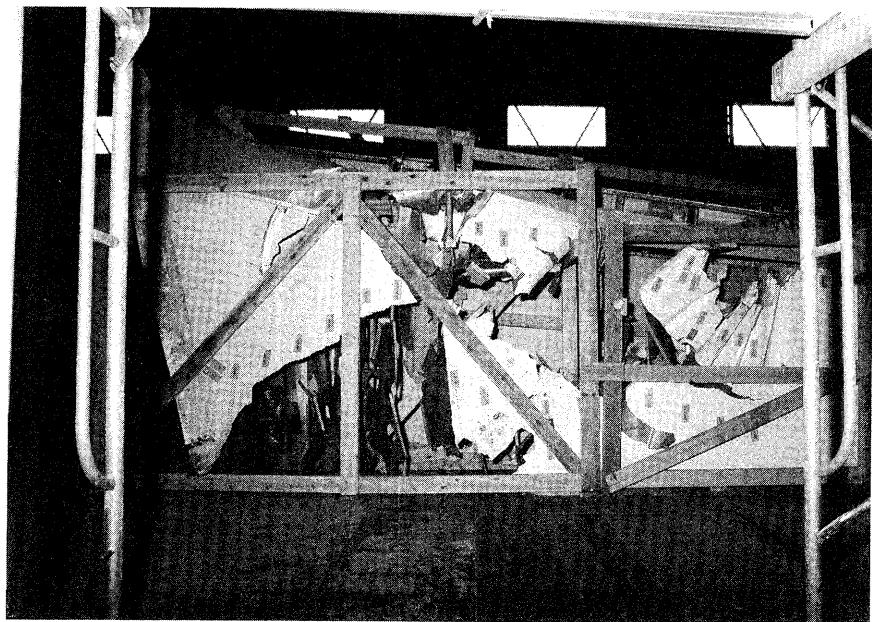
写真- 61 右側水平尾翼前縁部の損壊状況

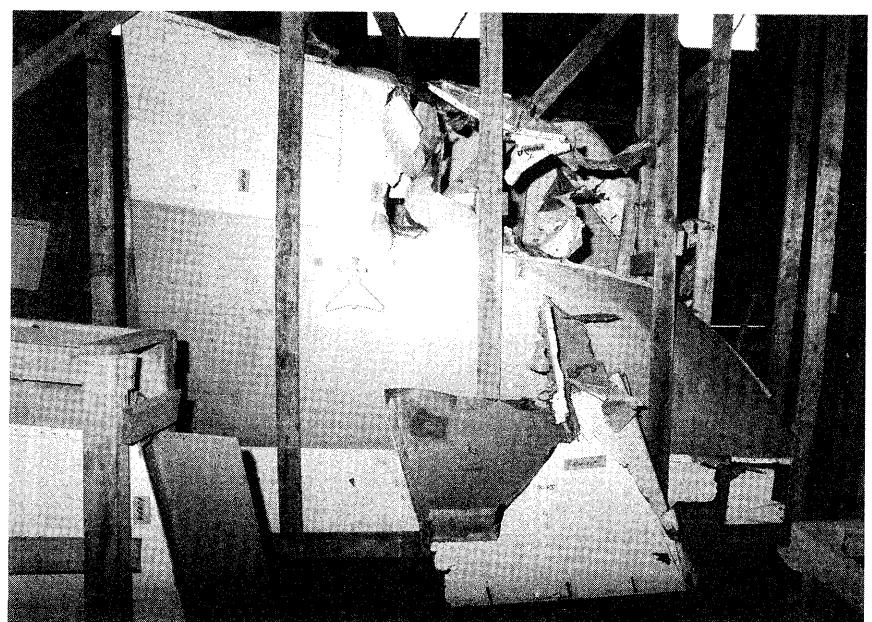
写真- 62 右側水平尾翼々端部の損壊状況

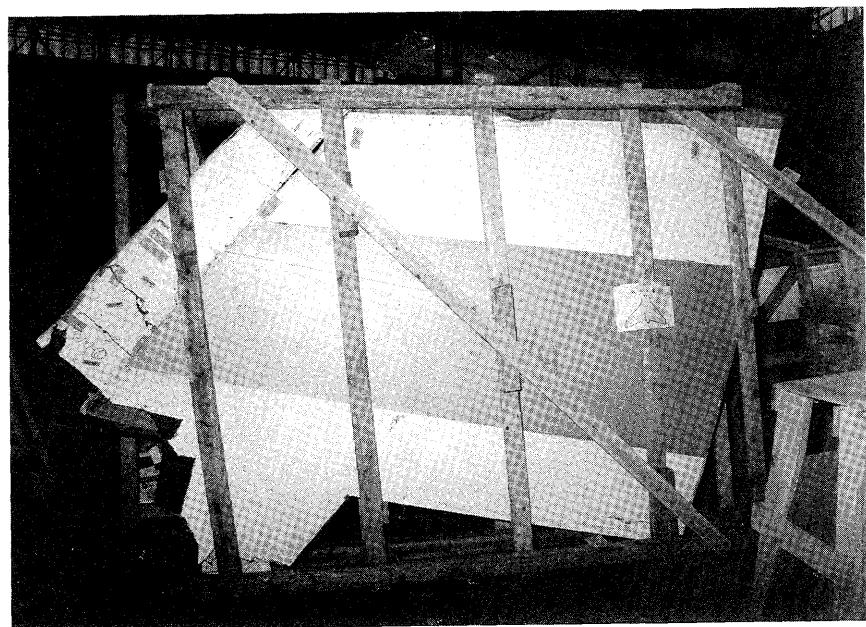
写真- 63 左側水平尾翼々端部の損壊状況
