別添2 昭和53年の修理以降の事故機の運航、整備及び不具合の状況

別添3 管制機関との交信記録

別添5 D F D R 記録

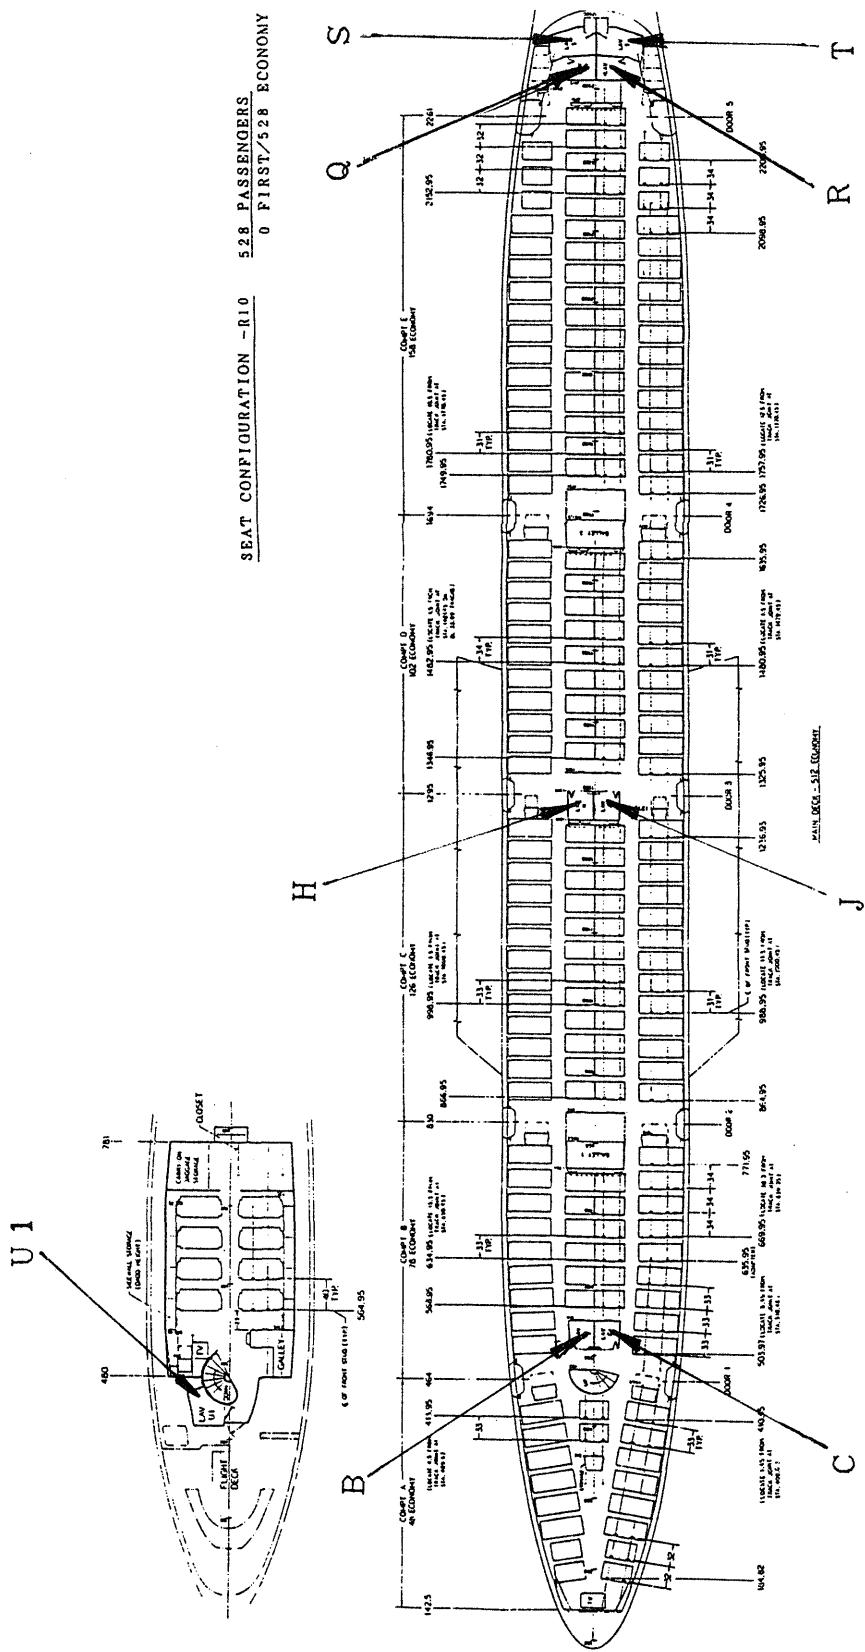
別添2 付図 仕様室の名称及び位置

33件の化粧室ドアに関する不具合が報告され、このうち2件を除いてドアの開閉及び鏡に関するものであった。ドアの開閉に関する不具合報告を化粧室の位置によって分類すると、S位置19件、Q位置8件、R位置1件、B位置3件、J位置1件及びU1位置1件であった(化粧室の位置については、別添2の付図参照)。

S位置の化粧室ドアの開閉に関する不具合は、大阪－グアム線のみに発生しており、他機にも同一路線で発生していることが報告されている。昭和60年10月1日から同年12月31日までの期間における代表的な3機の不具合発生状況は、次のとおりであった。

S位置の化粧室はモジュールとなっていて、床は隣接するT位置の化粧室と上部及び前部で結合され、後方コートルームと上部でロッドにより結合されている。また、後方コートルームのサイド・パネルがS化粧室のドア・ジャムに接近しているため、S位置化粧室はコートルームの変形による影響を受けやすい構造になっている。

S位置化粧室の不具合が多いJA8117を使用し、地上においてS位置化粧室ドアとジャム間の隙間を上記物品の搭載状態に類似させ、客室を6.5psiに与圧して測定した。この結果隙間は物品を搭載すると狭まり、客室を与圧すると同様に狭まり、両方同時に開くと間隔は更に狭まりドアは開閉しにくくなつた。後方コートルームに積載物がなければ、客室を与圧してもドアの開閉に影響はなかった。

日航は以上の結果に基づいて、コートルーム棚下への物品の搭載禁止の徹底を図つた。
